## Förskolan Persgränd

Beräkning baserad på okulär besiktning på plats med syfte att uppfylla krav på tillgänglighet, arbetsmiljö och underhåll.

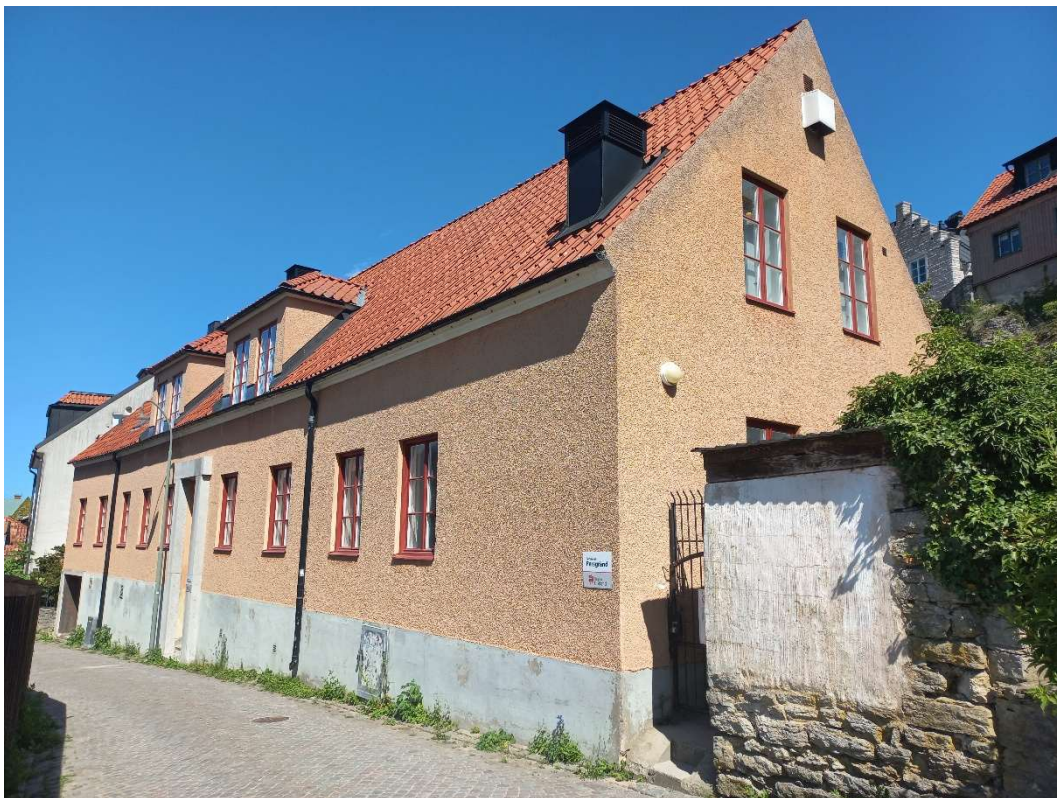
Fasad mot Persgränd. Gården nås endast via grinden till höger om byggnaden.

Gården och byggnaden ska göras tillgänglig från gatan för rörelsehindrade. Den ska även saneras från sand då den yr omkring vilket upplevs som ett arbetsmiljöproblem. Sandlek byts mot annan lekutrustning och sand som fallskydd ersätts med fallskyddsplattor. Stenmurar lagas och säkras mot ras och järnräcken målas. Ytterligare solskydd monteras.

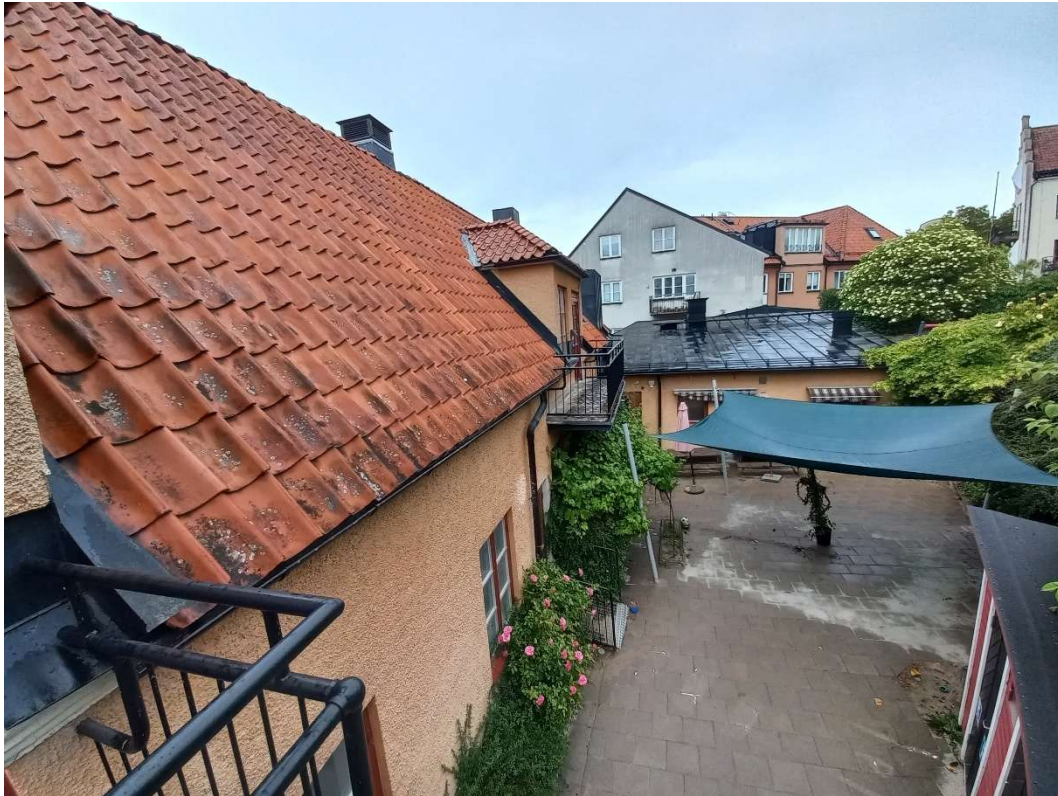
Yttertak av enkupigt taktegel på läkt med underlag av papp på råspont. Flyglar har skivtäckt plåttak.

Tak mot gården med den ena flygeln i bakgrunden.

Taket får ny råspons, papp och läkt samt tegel. Plåttak målas.

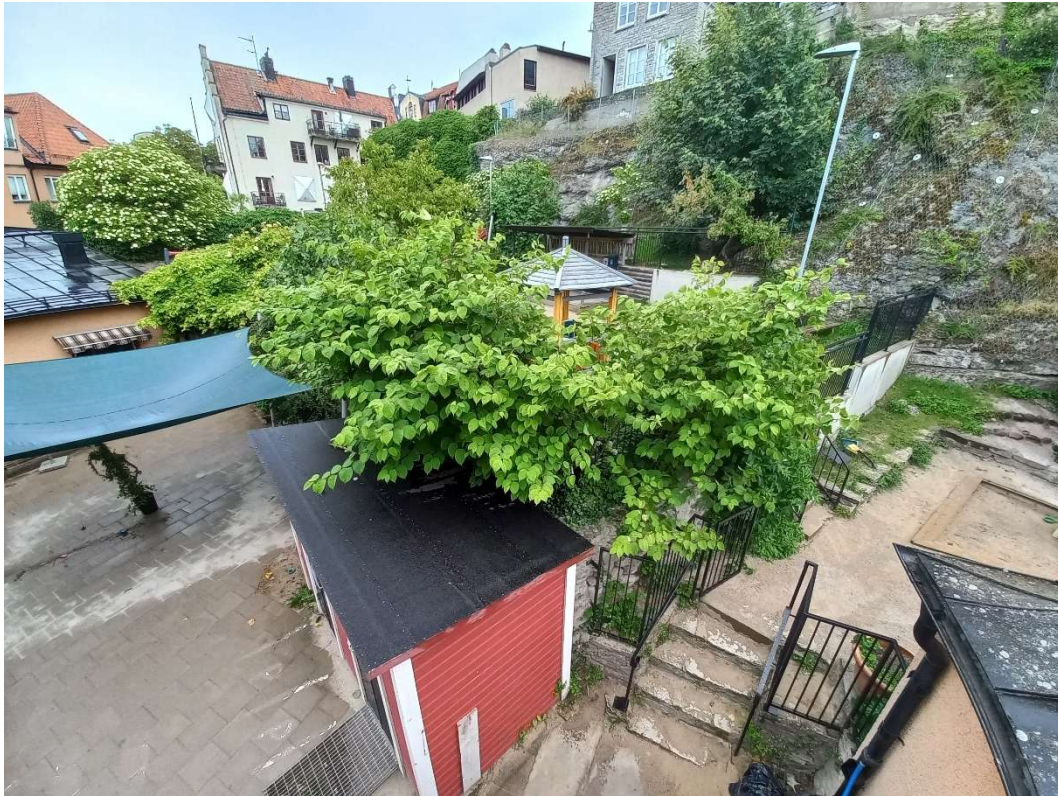
Gård är stenlagd närmast byggnaden med stentrappor till flera olika nivåer mot östra delen. Krön och trappor är försedda med räcken av järn. En stor del av gården är täckt med sand som fallskydd och för lek.

Del av gården.
