# Lokalgeologisk utredning, fördjupad riskutredning

Salthamn, Lummelunda Överstekvarn 1:67 m.fl.

den 15 maj 2025  
Skriven av: Adam Taner

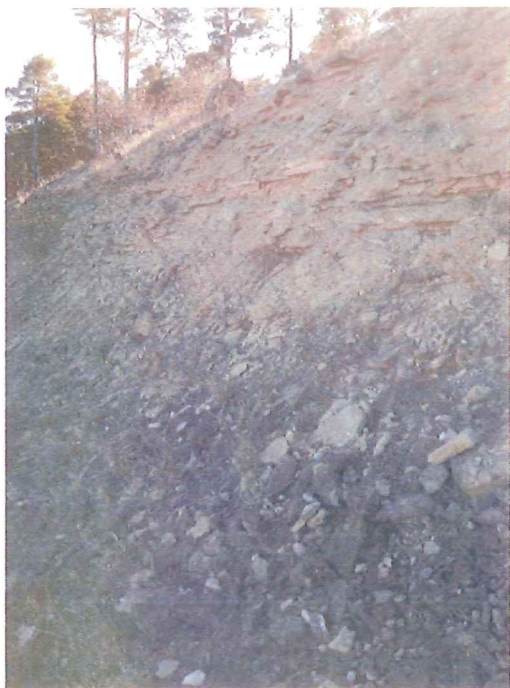
Märgelslänterna som är benämnda JS2A, JS2C, JS3A och JS3B i GEO- och bergteknisk utredning (VER 1, Sweco) är omgärdad av två lokala naturvägar vilka nyttjas för transporter (JS3A och JS3B), vägen driver upp i änden på slänten med en höjning på ca tre meter och svänger kraftigt i direkt anslutning till den förvanskade slänten. I direkt anslutning till uppfart på den övre platån är slänten kraftigt maskinellt påverkad då denna del har nyttjats som uttag. Troligen var slänten 1–3 meter bredare med flackare släntlutning vilken troligen har mött den nedre strandvallen innan uttag har skett. Idag ansluter slänten till det som kallas övre strandvall vilken är en uppfylld yta, där uttagen fyllts upp med ballast och jordmassor, ytan som är uppfylld är delvis heterogen då även diverse byggmaterial följt med i vid återfyllning vilka skall hanteras vid schakt för kommande byggnadsverk. Större delen av märgelslätten har varit utsatt för maskinell påverkan i sin längdsträckning. Mindre utfall sker kontinuerligt ur slänt JS3A och JS3B där lerhaltig sand släpper vid nederbörd och kalkstensbitar faller ut ur slänten. Dock syns inte några större tecken på att ett större skred är förekommande. Sannolikheten att slänten kalvar där en större del av slänten faller ur är låg så länge uttag eller maskinell påverkan inte sker på slänten. Märgelslätten har stor betydelse för den lokala faunan. Kommande väg för detaljplanen bör skyddas mot mindre utfall från slänten, de större kalkstensblocken i övre delen slänten (JS3A och JS3B) bör försiktigt föras bort och kontroll bör göras av vägsträckning då tallarna ej kan nyttja sina pålrötter till fullo i den hårda slänten utan breder fäströtter i grundare nivå. Vid risk avlägsnas de tallar som kan skapa större ras i slänten. Slänterna JS2A och JS2C ligger i nedre delen av strandvallen och i direkt anslutning mot jordbruksmark, slänterna är känsliga mot schakt i nedre delarna av slänten då rasvinkel är relativt brant där slänterna möter jordbruksmark. Under exploatering bör inte schakt ske i JS2C vilken är överlagrad av grästorv och består av mindre buskage där rotsystemet håller slänten kvar mot ras. Genomförandet av detaljplanen bedöms inte förvärpa slänten och släntens vittring bedöms inte vara fara för kommande byggnation om rasskydd monteras i nedre delen av slänt JS3A och JS3B). Se bilaga 1.

Bild3: Vittrad märgelslän (JS3B)

I nederkant mot kommande väg byggs mur (kan vara av typen gabion vilken fylls med sten från området) vilken kan ta upp fall från märgelslánten. Murens bör byggas i hela sträckan där risk för utfall finns. Muren kan byggas i nivåer som är anpassade för ändamålet och placeras i anslutning till kommande naturväg. Muren bör projekteras samtidigt som vägkonstruktionen. I det fall vägarbete skadar rotsystemet på träd i direkt anslutning till slánten skall dessa hanteras så att utfall ur slánt inte sker tillsammans med träd.

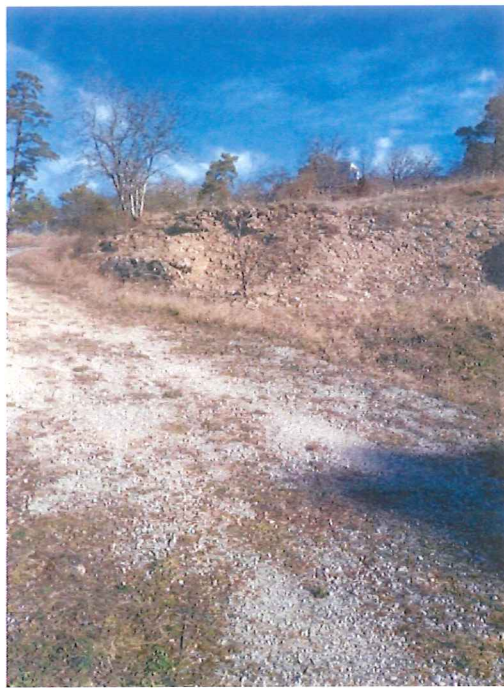
Bild4: Ände på märgelslän, tidigare täkt för sand och sten och naturlig väg till övre platå. (JS3A)

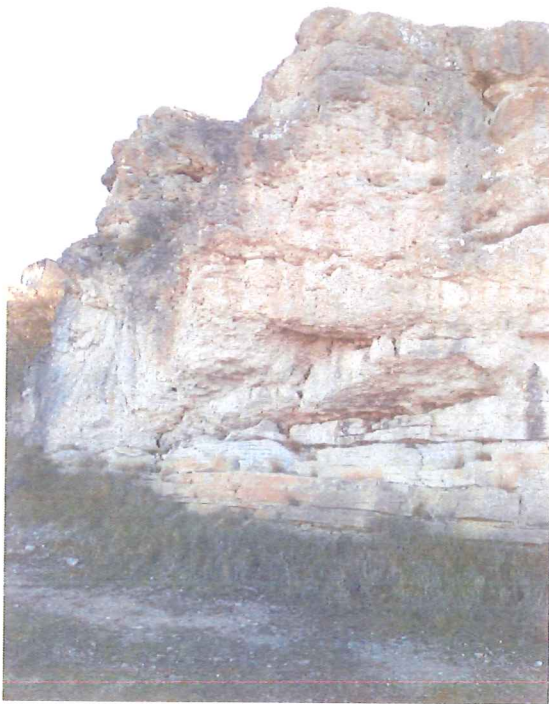
Inom kommande detaljplan finns flertalet högre klintar benämnda (BS2A – BS2C och BS3A – BS3c i bilaga 4 i Geo- bergteknisk utredning VER1) i olika formationer dessa är delvis vittrade och brutna av tidigare havsnivå men även av väder och vind. Dessa klintar bildar formationer vilka går från högre vid landborgen till lägre norr ut där de framträder som delvis ytliga i befintlig skogsmiljö. De högsta klinterna bildar höga branter intill landborgen. Det förekommer variation av sprickbildning både horisontella och vertikala mindre sprickor vilka transporterar vatten igenom rev-kalkstenen. Det finns inga tydliga tecken på att rev-kalkstenen lagrar vatten vilket kan skynda på frostsprängning. De avfärgningar vilka visar vattengenomsläpp bär inte vatten vid besöket. Idag har byggnation genomförts intill de två större branterna (BS3B och BS3A), där ett större bostadshus befinner sig på topp av den stora klinten, med ca 30–40 meter till övre brantens start, vid platsbesök finns inga tecken på stor sprickbildning vilket gör att det kan föreligga utfall från klinten. Vid brant på närliggande fastighet (BS2A, BS2B och JS1C) har ateljé uppförts med ca 5 meter till släntkrön, branten stupar kraftigt och möts av nedan fastighets bruksytor. I vägsträckning direkt nedan klinten finns idag inte någon målpunkt, dvs. allmän väg avlutas i björnbärssnår på landborgen och privat fastighet möter änden på vägen. Vid exploatering bör klinten städas från lösa stenar ovan. Dock är sannolikheten för blockutfall låg inom detaljplanens sträckning. Ingen exploatering kommer att ske i direkt närhet till den högre klinten. Kontroll av sprickor som är subparallella med klinten bör ske. Lättare skrotning av lösa delar i klintens urgröpfung finns och dessa bör hanteras.

Bild5: Högre del av klint, tydliga lagerföljder av kalksten i botten, synliga sprickbildningar. (BS3B)

Angående BS3A-BS3C är de belägna inom naturmark som slutar i en återvändsgränd. Det går inte att ta sig vidare från det aktuella området, varav det inte utgör ett naturligt stråk. Berget bedöms också som stabilt samtidigt som det är otillgängligt att nå då växtligheten är tät och marken kuperad, varav det inte är en naturlig plats att vistas på. Det minskar exponeringen för risken både ovanpå och nedanför riskområdet. Vissa åtgärder behövs dock, men specifikt för mindre löst sittande stenpartier som tas bort genom skrotning vid genomförandet.

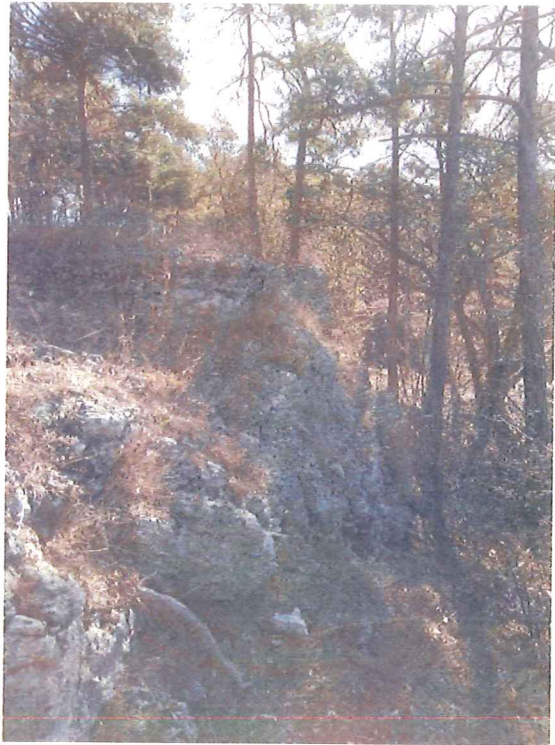
Bild6: Del av synlig klint i skogsmiljö, naturliga stigar möter formationen i både överkant och vid släntfot. (BS4)

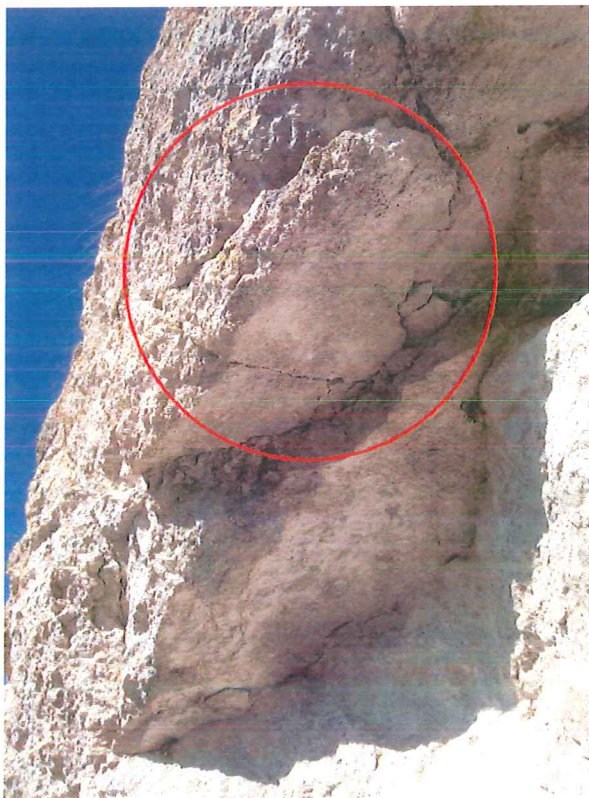
Bild7: lös del tas ner vid exploatering. Ca 2,3 meter höjd.

Föreslagen åtgärd är att försiktigt skrota de delar som på höjd tydligt är riskabla och har möjlighet att falla ner likt bild7.
