21054

VISBY SÖDERVÄRNSKOLAN 1

Anmälan åtgärd av förorenad jord
(enligt 28§ i förordningen om Miljöfarlig verksamhet och
hälsoskydd)

Komplettering till tidigare upprättade PM

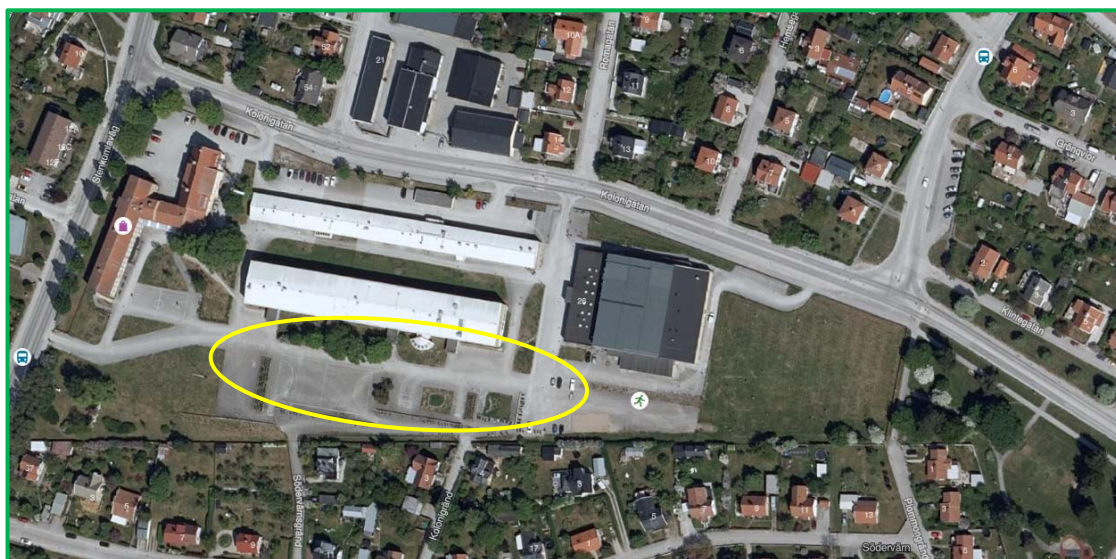
Bild 1. Ungefärlig område där ombyggnation av mark planeras.

Inom markerat område ska ombyggnation ske av mark efter att den temporära paviljongen monterats ner. Marken inom området kommer framgent att huvudsakligen att bestå av gräs- och asfaltytor samt insprängda mindre ytor av planteringar (buskar), konstgräs och fallskyddgummi.

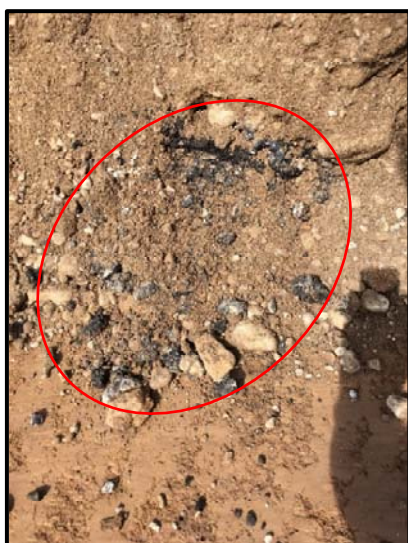
Okulärt och utifrån jordarterna i de olika schaktslänterna konstaterades att de höga PAH-halterna till absolut största del härrör från den norra schaktslanten (EB), utanför den då planerade byggnationen där mycket äldre asfalt, s.k. tjärasfalt förekommer i fyllningen.

Bild 3. Äldre asfaltinslag i fyllningsjorden mot norr (underkvarliggande asfalt).

Detta styrks på ett tydligt sätt av den provtagning och analys som utförts, enbart av mindre asfaltbitar⁵, i del EB:s schaktslänt mot norr. Utförd analys⁶ visade på mycket höga halter av PAH M och PAH H.

Haltgränsen för farligt avfall är för PAH M 1 000 mg/kg och uttaget prov visade på 1 270 mg/kg. Denna PAH-grupp genererar en ångtransport (utöver övriga spridningssätt) som i detta fall minskas påtagligt tack vare att marken är hårdgjord, som minimerar denna ångtransport till luften.

Haltgränsen för farligt avfall är för PAH H numer 50 mg/kg (tid. 100 mg/kg) och analyserad halt visade på 774 mg/kg, dvs. är mycket hög halt. Gruppen PAH H är allmänt mycket stabil i miljön och genererar inte heller någon ångtransport av vikt. Dess spridning, om sådan uppkommer i någon nämnvärd mängd, sker denna diffust med markvattnet i jorden.

Så länge aktuell förorening med asfaltinnehåll är belägen under en hårdgjord yta, kan denna kvarligga eftersom enbart en ytterst ringa eller ingen spridning sker.

Eftersom hela delområdena, enligt erhållen ritning, ska byggas om kommer aktuell fyllning med asfaltbitar att exponeras och måste därför omhändertas.

Inom delområdena AC och EB åtgärdas i första skedet all fyllning, säkerligen ner till naturlig jord, som okulärt innehåller asfaltflis, ju finare fraktioner desto viktigare med åtgärd (fin fraktion, större spridningsbenägenhet).

En översiktlig bedömning av dessa åtgärder är att omkring 40x10 meter behöver åtgärdas och ner till omkring 0,7 meter under nuvarande markyta, dvs. omkring 300 m³ jordmassor.

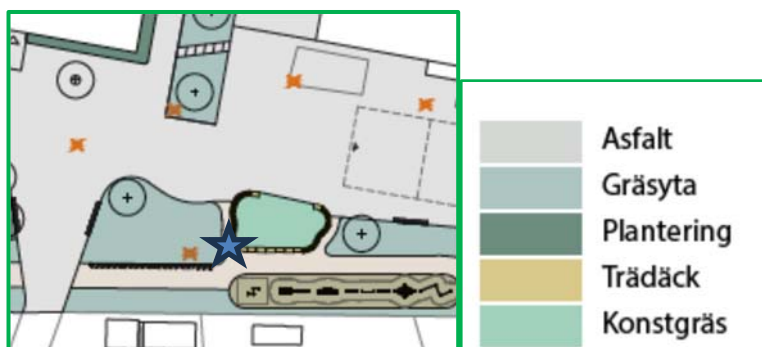
Bild X. Kommande användning området kring pkt 2419, stjärnan avser ungefärligt läge pkt 2419.

På grund av PAH-halterna (styrande) måste en åtgärd genomföras inom hela det undersökta området, omkring den tidigare provtagningspunkten 2417. Enligt utförda undersökningar föreligger förhöjda halter ner till cirka 0,6-0,7 meter under markytan. Om större delen av det utförda undersökningsområdet behöver åtgärdas bedöms att detta uppgår till cirka 200 m².

Beräkningsmässigt kan sägas att fyllningsjorden har en volymvikt på 1,6-1,7 ton/m³ och för asfalten (tj. ~0,04 m) kan antas en volymvikt på cirka 2,2 ton/m³. Åtgärden måste utföras dels av asfalt dels av all fyllningsjord, ned till omkring 0,5-0,8 meter under markytan.

Det skulle innebära att omkring 20 ton asfalt och att minst 240 ton fyllningsjord kan behöva åtgärdas.

Åtgärden anses kunna begränsas inom de områden där markarbeten kommer att ske eller kan komma att ske om inte efterföljande kontrollprovtagning visar på påtagligt förhöjda halter (under kvarliggande asfalt anses att halter upp till den generella riktvärdesnivån MKM kunna kvarligga. Under planerade grönytor gäller dock åtgärds målet KM inom hela fastigheten.

Samtliga massor dvs. asfalten och fyllningsjorden ska omhändertas och klassificeras s Kontrollprovtagningen kan utföras på samma sätt som för delområdena AC och EB. om IFA-massor (>MKM).

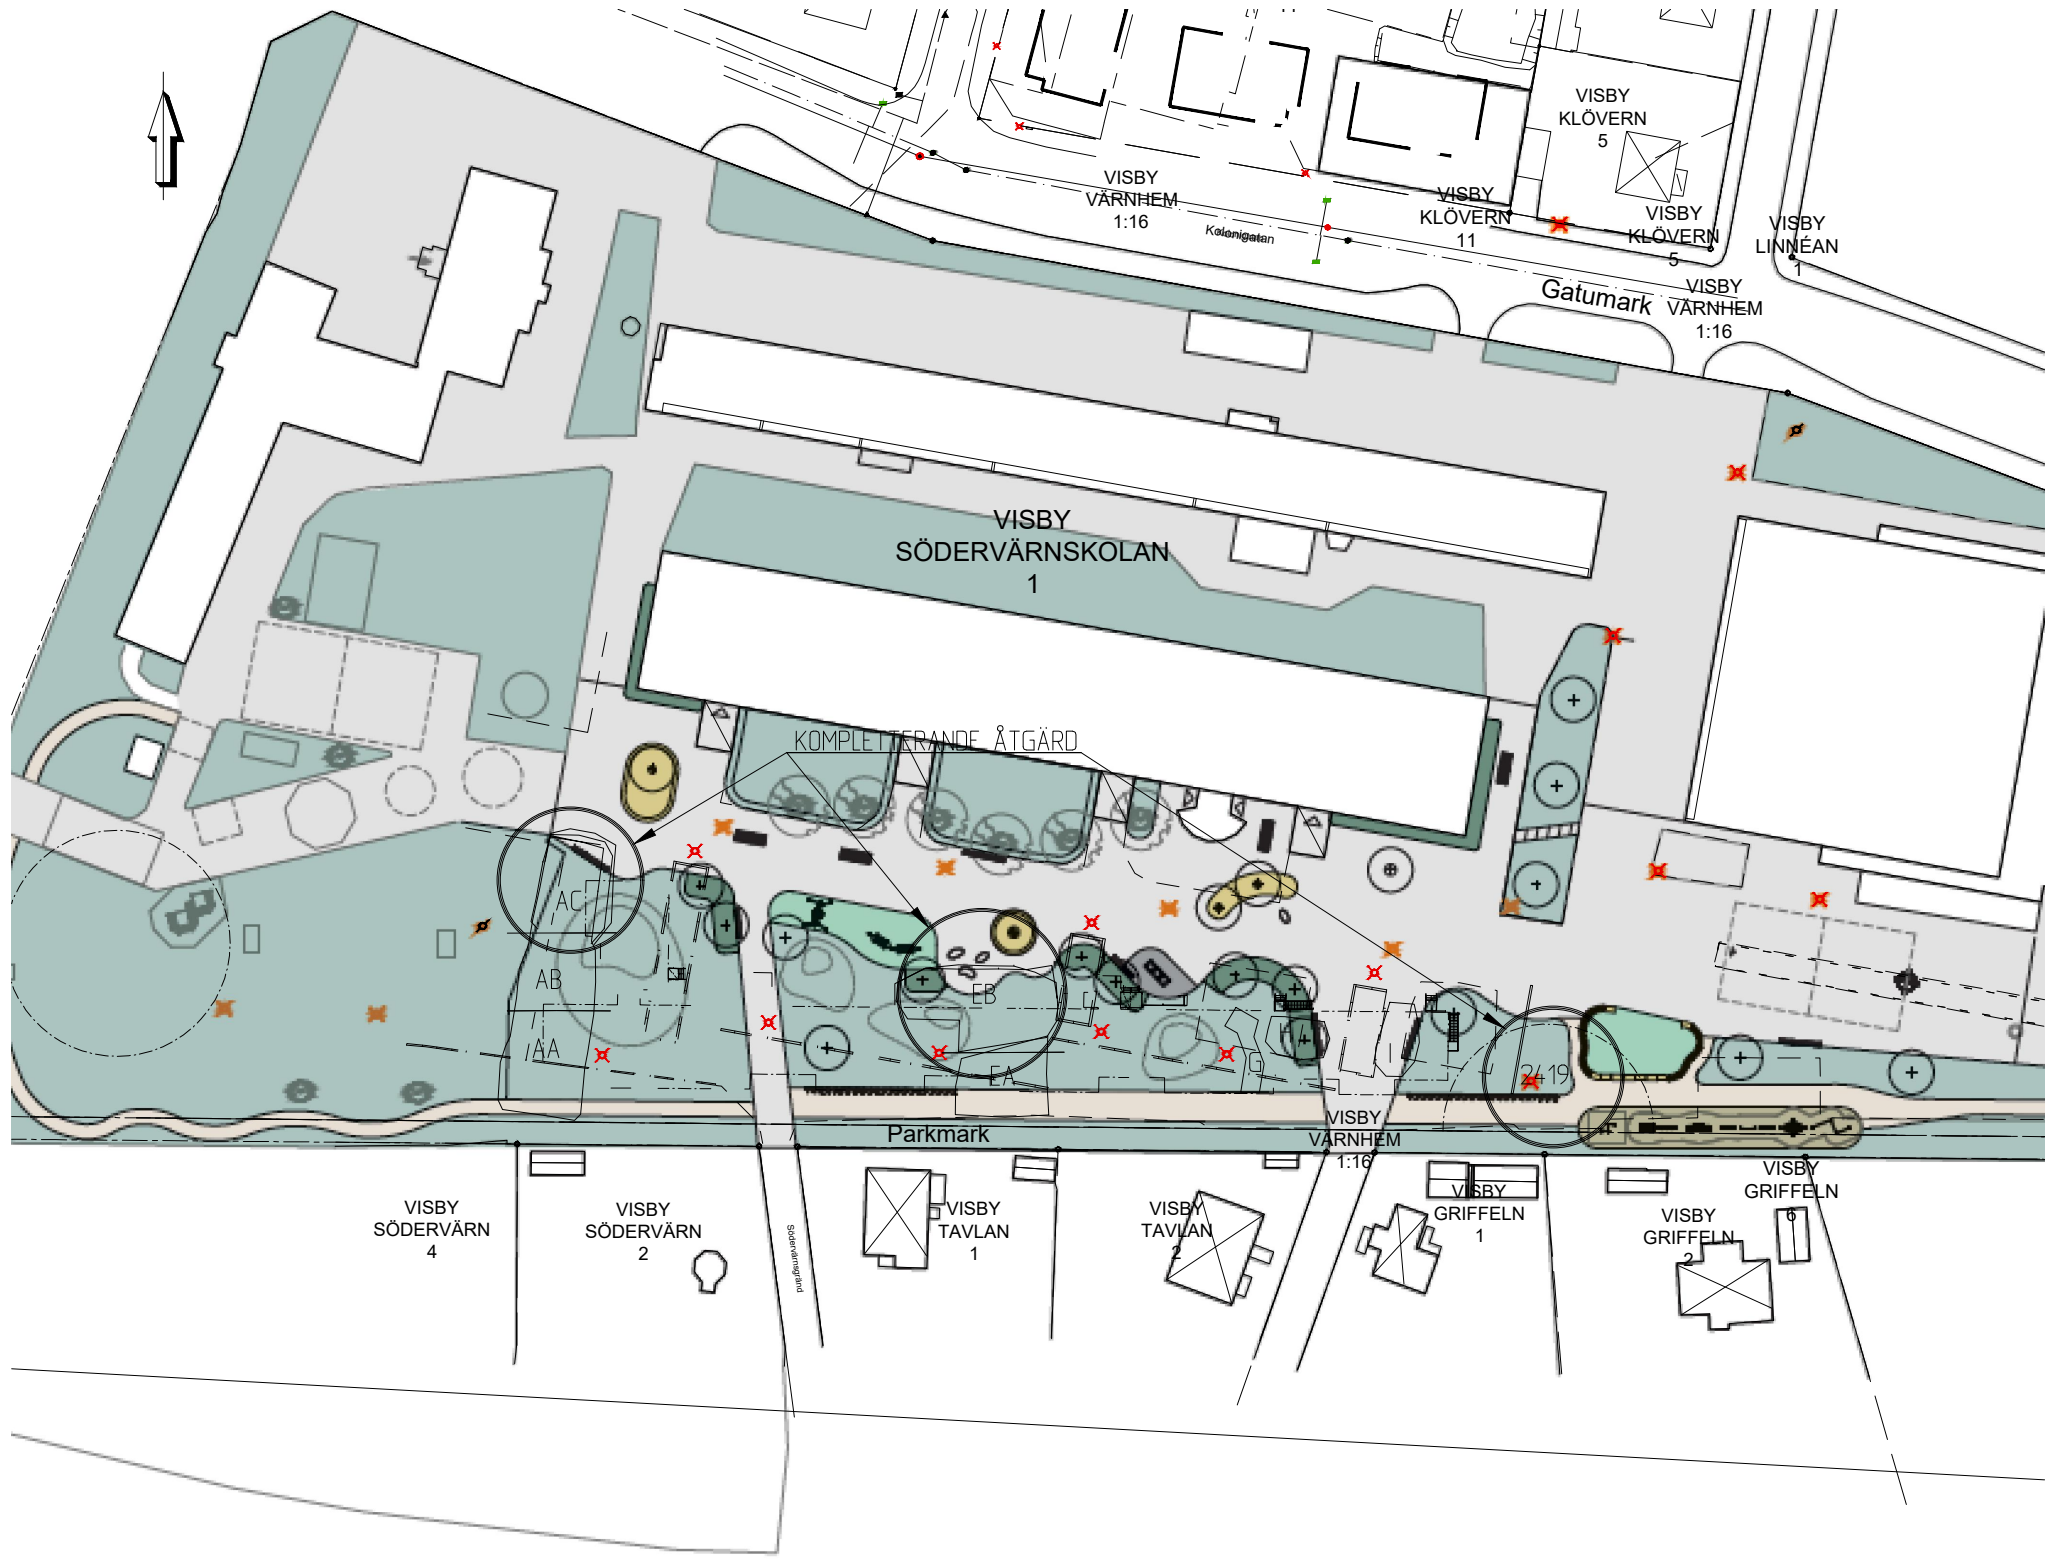
Bilaga 1

Karta med kommande ytskikt och lägen för delar med förhöjda PAH-halter redovisas o bilaga 1.
