## Vänge skola

Beräkning baserad på okulär besiktning på plats med syfte att uppfylla krav på tillgänglighet, arbetsmiljö och underhåll.

### BYGGNAD 1, "SKOLHUS", 672 m<sup>2</sup>

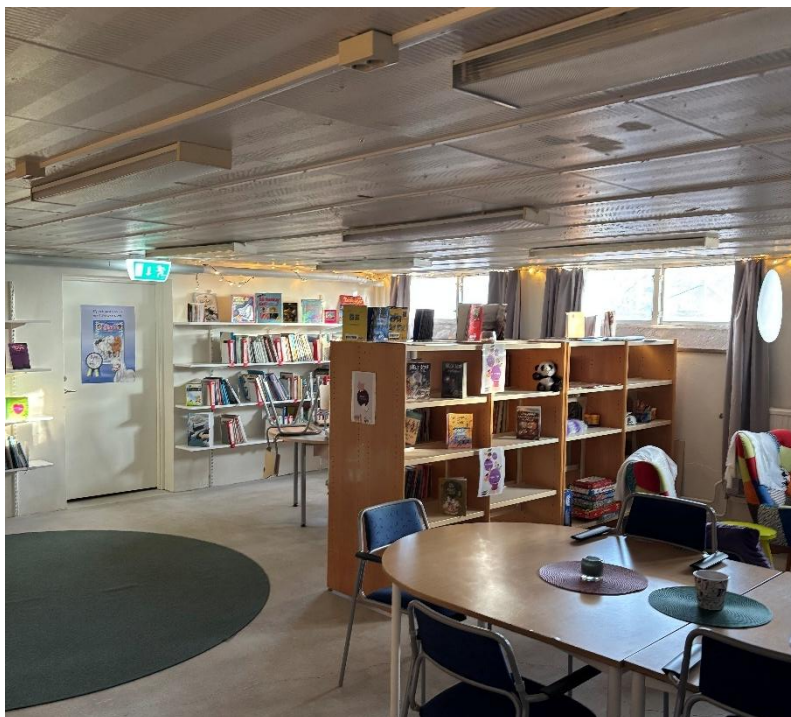
Lågt i tak i utrymmen i källaren. Uppfyller inte krav på takhöjd i undervisningslokaler men kan ha andra användningsområden.

Låg takhöjd i vissa utrymmen.
