Ymnighetsgudinnan – konserveringsrapport

av Helena Strandberg

2019-01-18

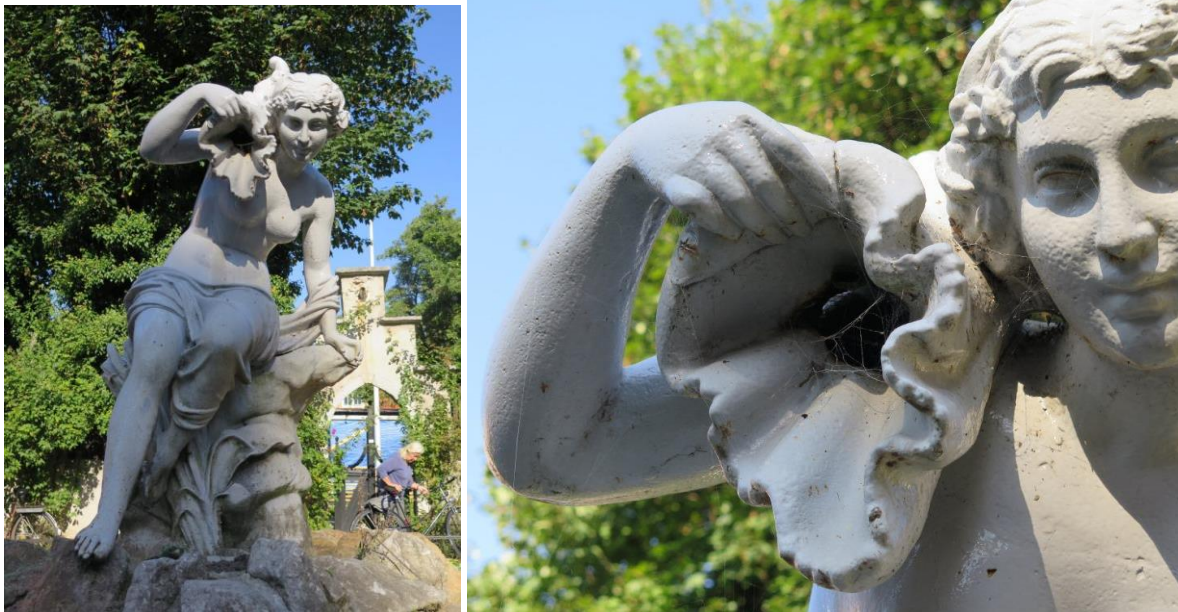
Foto HS sommaren 2018 i Visby

Den gråvita färgen på skulpturen var dåligt pålagd och låg ojämnt över ytan. Ingen information är funnen om vilken typ av färg som lagts på skulpturen vid den sista restaureringen som skedde för några år sedan. Färgskiktet var dock relativt mjukt och segt.

Flera av hålen på skulpturens bas var inte original men uppborrade senare troligtvis för att passa till järnstagen som tjänades om infästning.

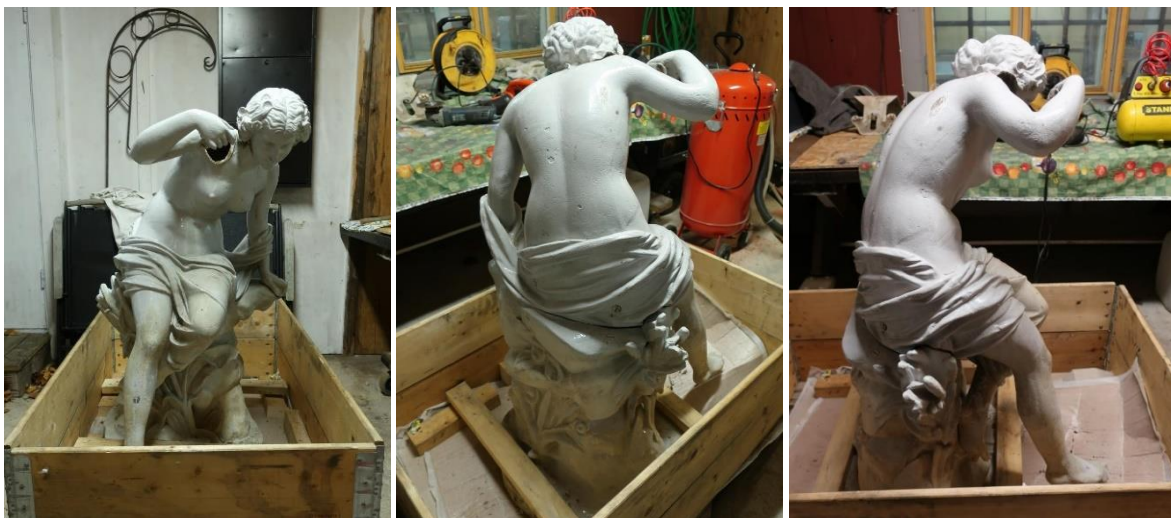
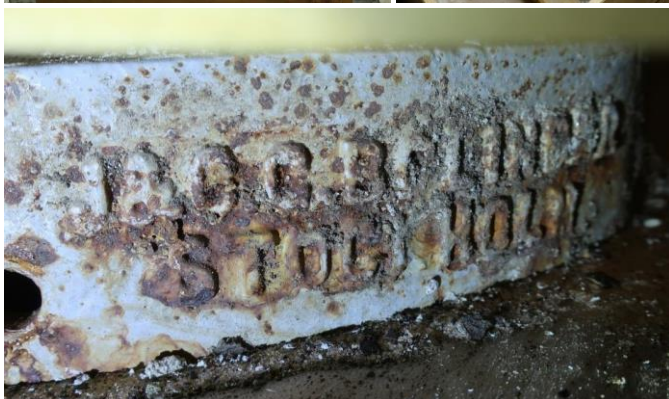
På skulpturens bas visade sig gjutarens signatur: J&C.C.Bolinder, Stockholm. Denna del hade varit inmurad i betong och inte synlig. Betong verkar mycket nedbrytande på metall och följaktligen var gjutjärnsbasen mycket korroderad efter endast några år.

Gjutarens signatur. Foto HS nov 2018

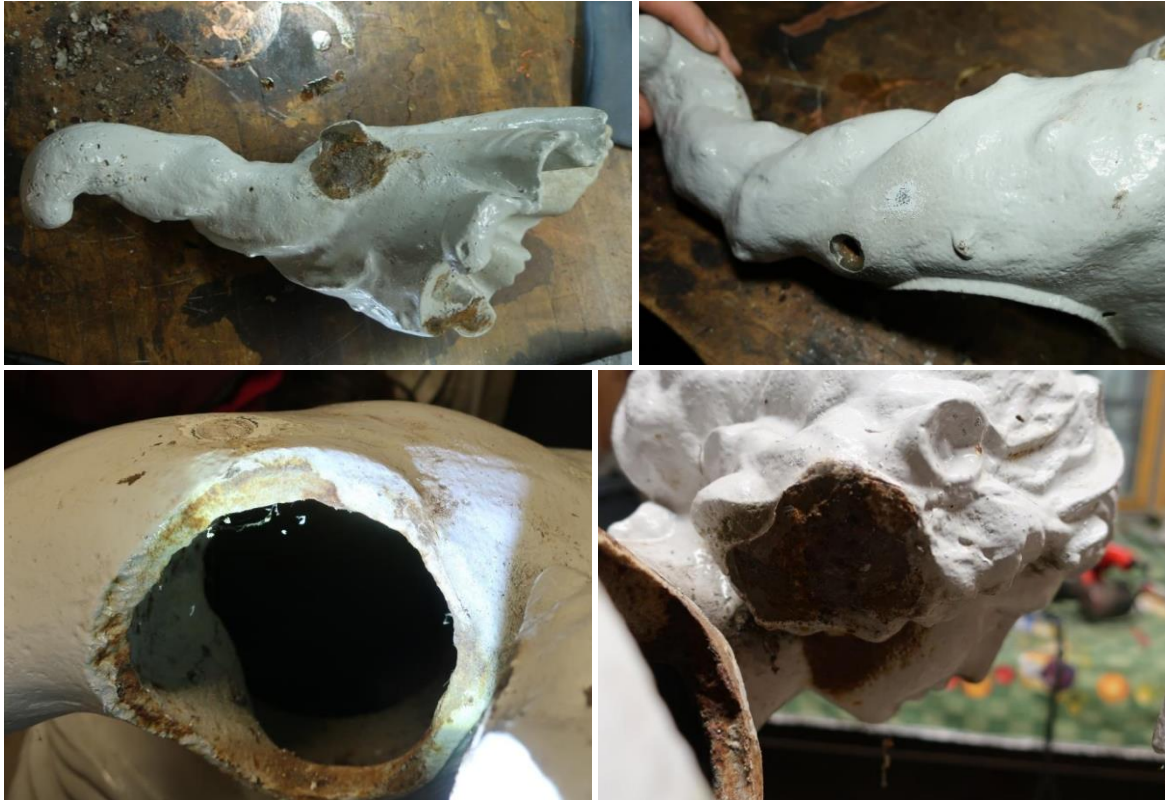
Foto HS i verkstad nov 2018

Ymnighetshornet demonterades i verkstaden. Två skruvar borrades ut och byttes till nya skruvar i rostfritt syrafast stål (A?). Demontering gjordes för att färg skulle komma in vid dolda ytor.

Montageskruvarna (6 st) borrades ut på de tre grodorna, en i varje fot. De byttes till nya rostfria skruvar syrafast stål.

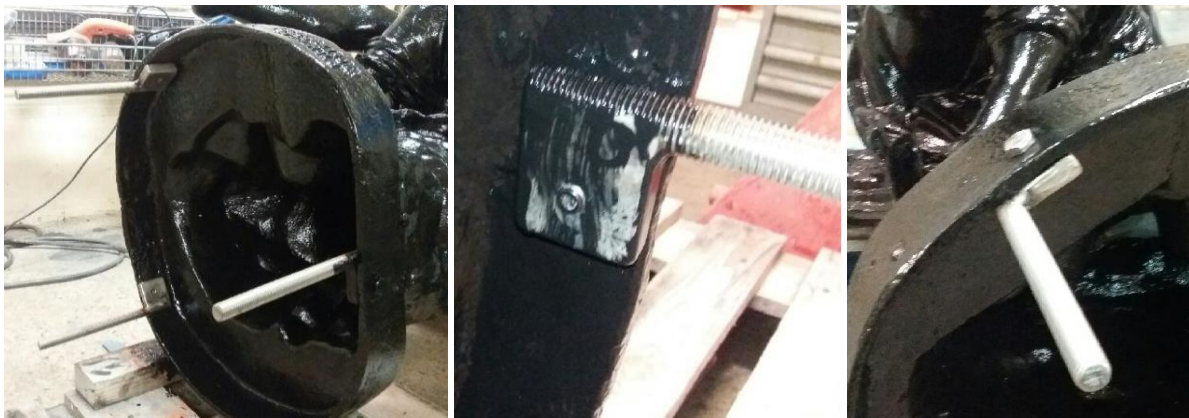
Foto CZ

Tre dubbar tillverkades i rostfritt stål, enligt bild nedan, bestående av en gängstång (M14) som svetsats fast till ett 1.5 cm tjockt plattjärn (=knap) i rostfritt stål. Knapet fästes på insidan av skulpturens bas (funktion som en mutter) med en rostfri skruv (M 10 med sexkantshuvud) från utsidan. Skulpturen fick därmed tre vertikala dubbar 17,5 cm långa, att fästas ner i en betongklack/järnring som måste tillverkas på fontänens sockel (stenhögen). En mall för infästningarna medföljer skulpturen så att Nybergs bygg kan konstruera ett bra underlag för skulpturen på stensockeln (se nedan Återmontering).

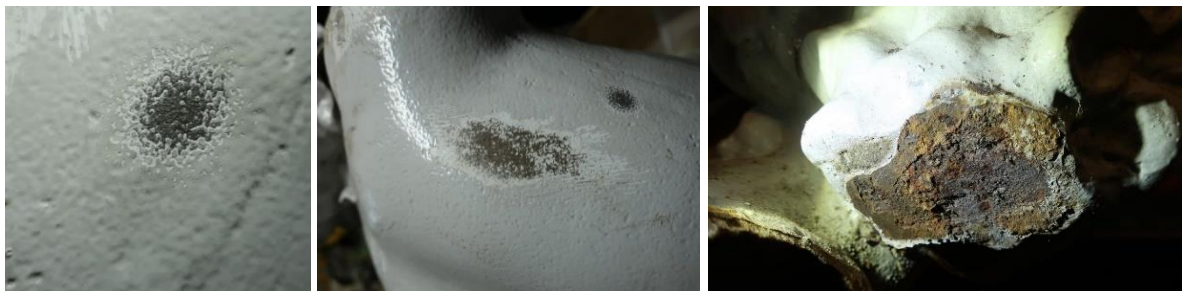
Foto HS i verkstad nov 2018

Inga gamla färgskikt återfanns på skulpturen under den gråvita färgen. Vi undersökte ytor vid fogar efter demonteringen, skrapade ytor. Vid följande blästring observerades heller inte några äldre färgskikt, eftersom skulpturen troligtvis blästrades "omsorgsfullt" vid restaureringen för några år sedan.

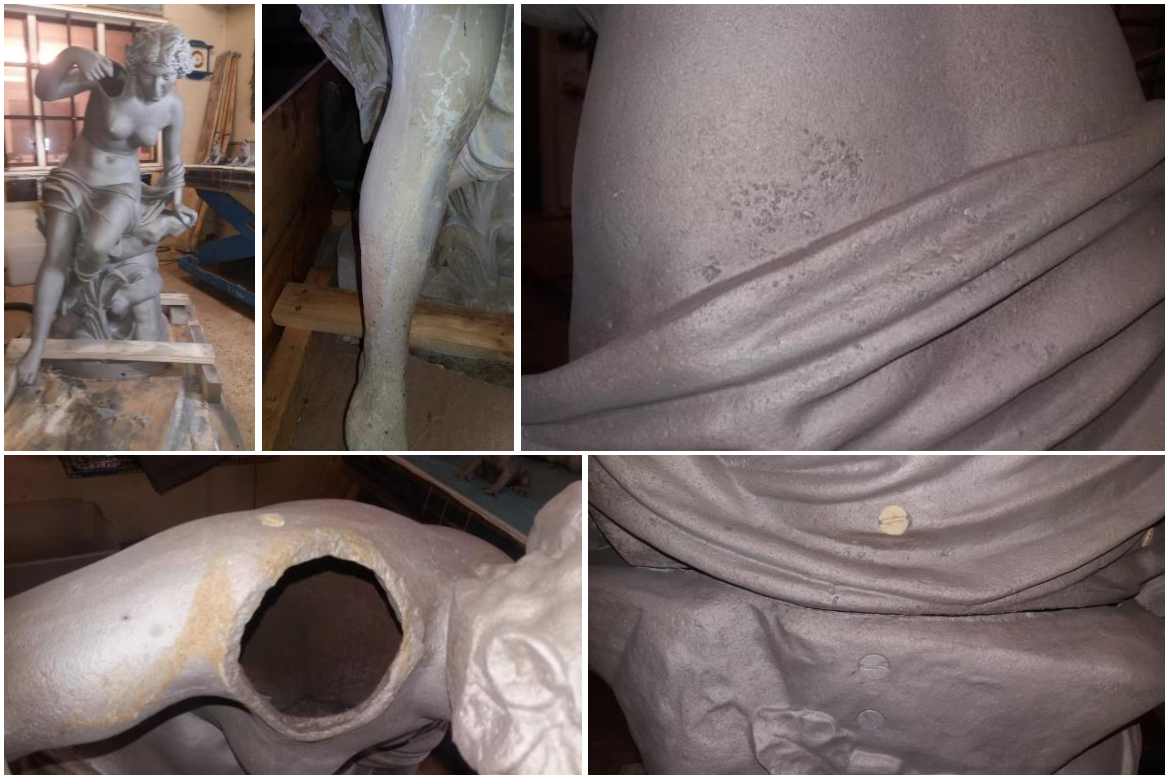
Skulpturen sandblästrades till Sa 2,5 med Baskarpsand (= helt metallrent och utan kvarvarande sand/dammpartiklar) för att den ta bort den gråvita färgen och rost. Skulpturen blästrades även invändigt.

Inga äldre färgskikt kunde observeras under blästringen.

Blästrade ytor. Foto: CZ

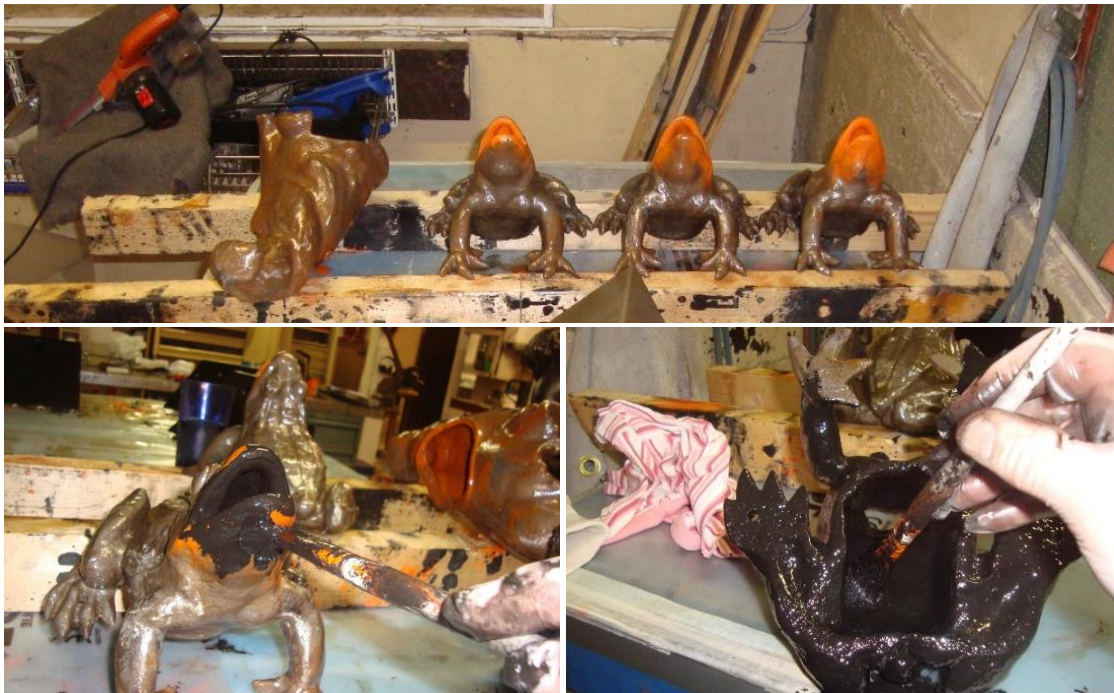
Målning av grodor. Foto CZ

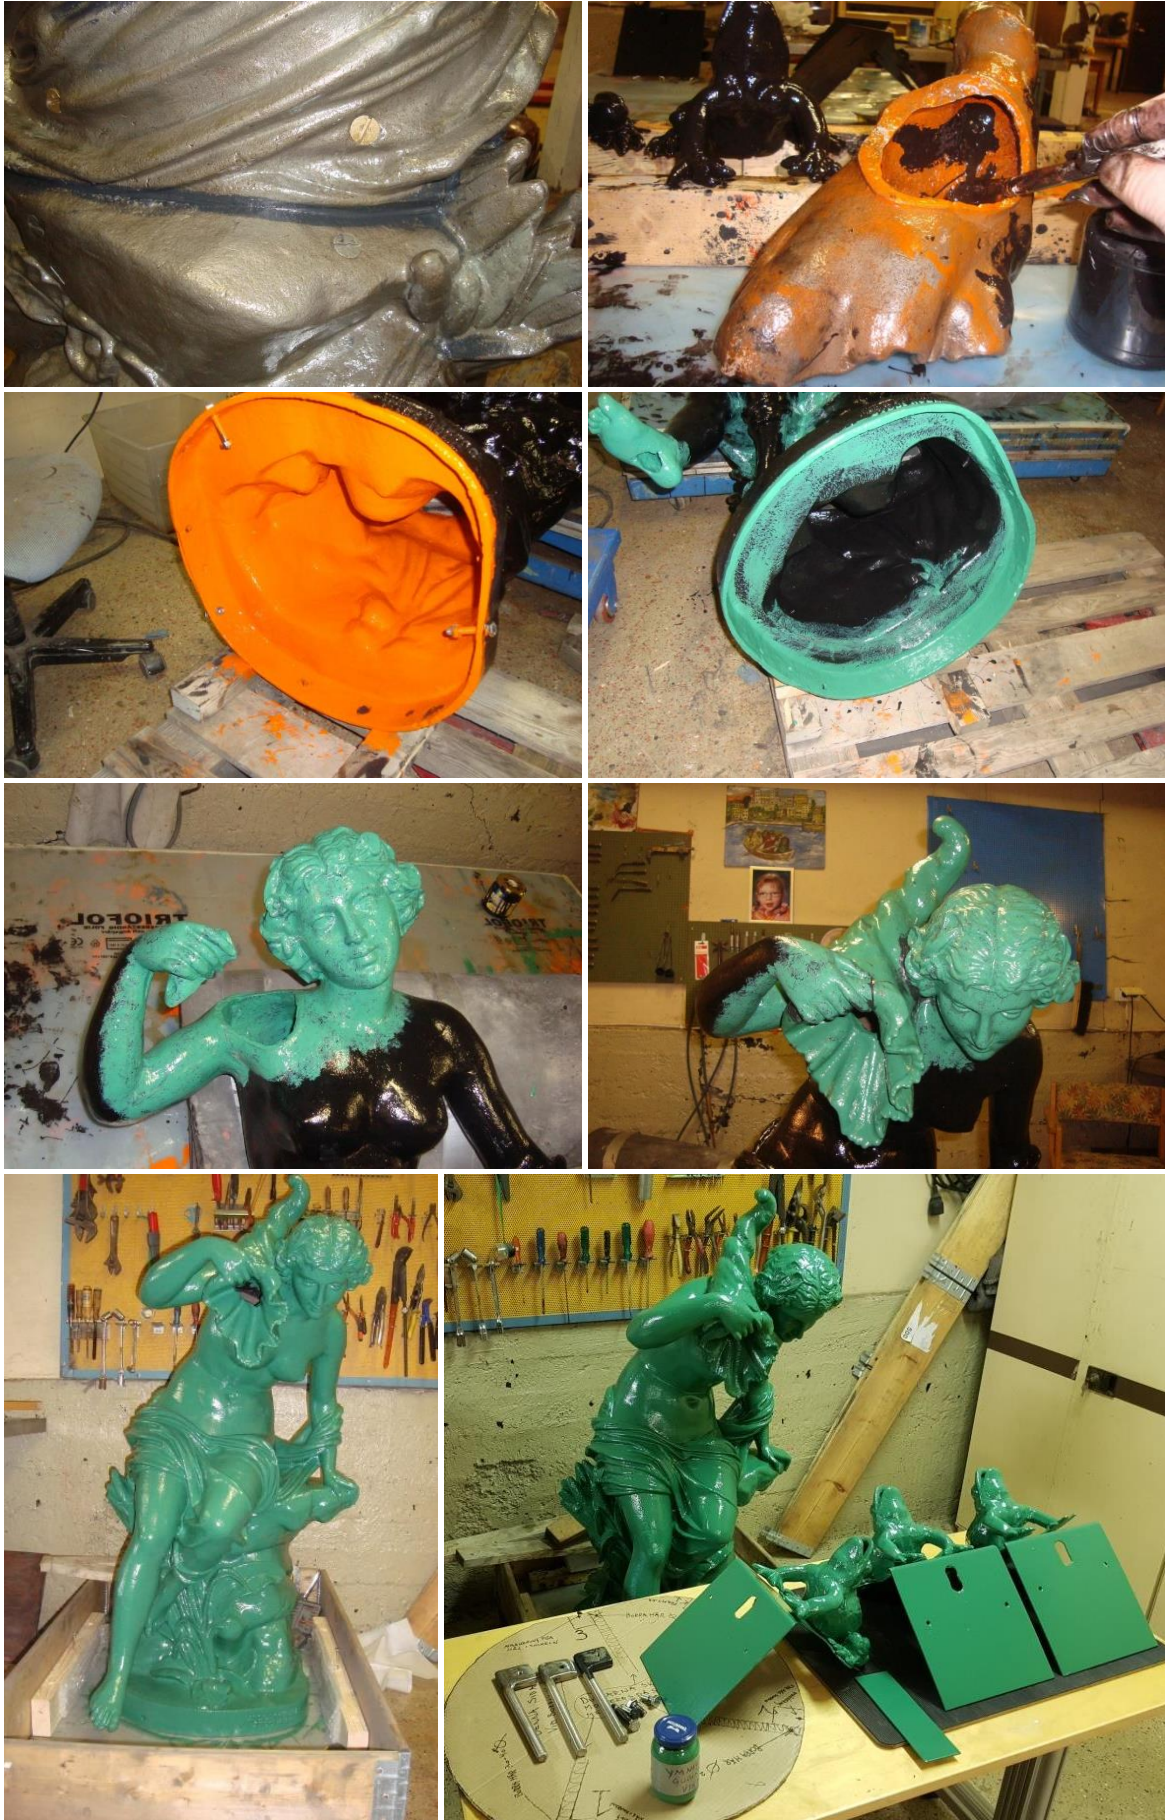
Målning med Isotrol grund och fogning med svart TEC7, målning med blymönja, svart Isoguard pansar och grön alkydfärg. Montering av hornet vått i vått. Foto CZ
