Arendus rapport 2019:32

Vattenkvarnarna längs Kallgateån, Hejnum socken, Gotland, och förslag till rekonstruktion

Dan Carlsson

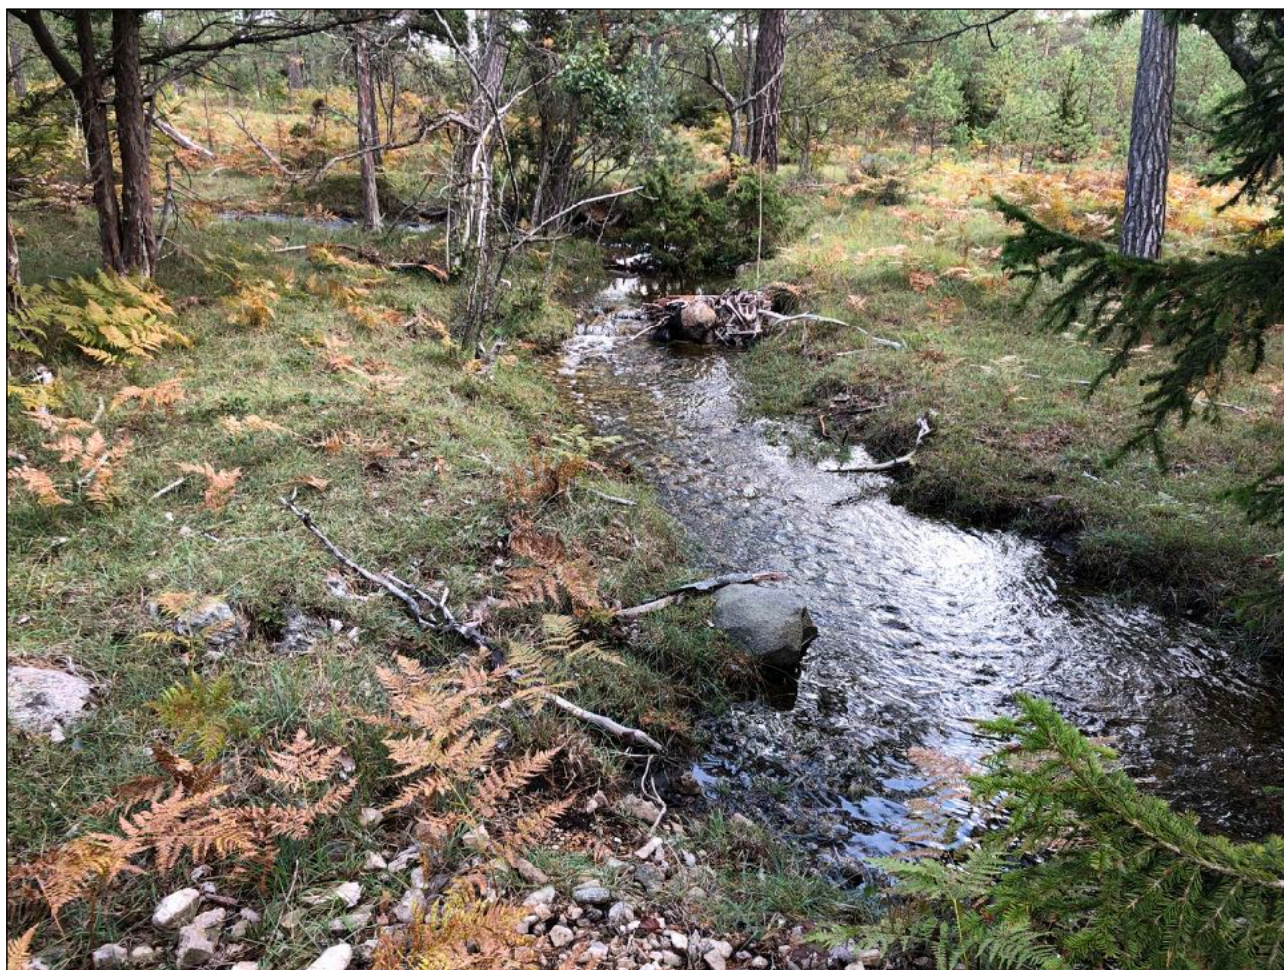
Figur 15. Platsen för sågen vid Orgemyr. I åns övre del finns en låg mur tvärs över ån, som sannolikt varit något högre från början. Själva kvarnen bör ha stått i anslutning till den sten som syns i åns vänstra kant och det rör sig med all säkerhet om en skvaltkvarn.

Vid den norra platsen följer ån strandvallen på en längre sträcka, för att tvärt vika av i nästan 180 grader. På platsen kan man tydligt se att vallen är genomgrävd. Här finns också en stenlagd kant som går tvärs över ån och som bildat en liten damm. Den kan från början ha varit högre.

Några tydliga spår av sågen syns inte, men man kan ändå ana var den ha stått genom att det finns ett antal större stenar längs båda sidorna av ån. Det bör ha varit en tämligen liten byggnad och den bör ha stått tvärs över ån, i likhet med exemplen tidigare på skvaltkvarnar.

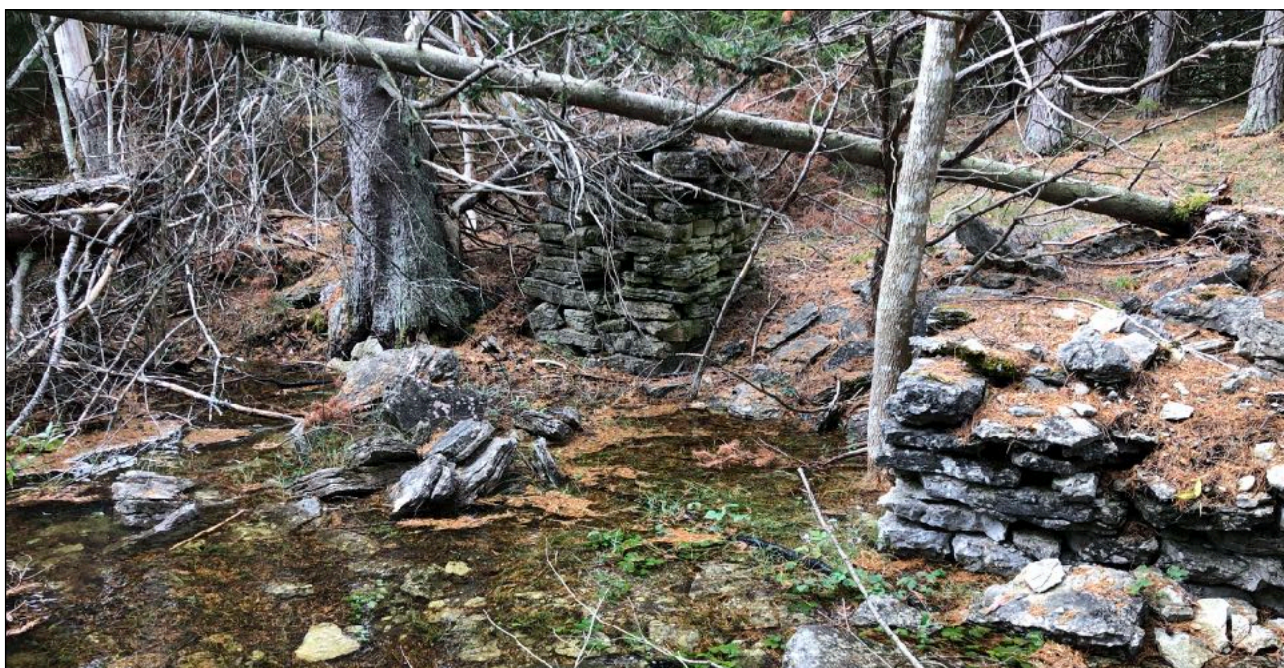
Figur 17. Den södra kvarnmiljön. Fundamenten till byggnaden, som varit inalles 6, kan ännu skönjas, där de som stått ute i vattnet dock är till stor del raserade. Bilden tagen mot väster, som tydligt visar att byggnaden stått på västra sidan av ån och att det rör sig om en såg i form av en hjulkvarn.

västra sida finns, mer eller mindre välbevarade, rester av sex fundament av upplagda kalkstenar som har burit byggnaden. Från byggnadens östra sida har det gått en axel ut till ett hjul som haft sin nedre del i ån. Det rör sig med andra ord om en underfallsquvarn, där vattnet träffar den nedre delen av hjulet. På östra sidan av åsen kan man skönja en del av en uppmurad kant av kalkstenar, som bildat kanten på dammen. På den västra sidan är strandvallen så pass kraftig att här inte funnits behov av någon extra förstärkning.

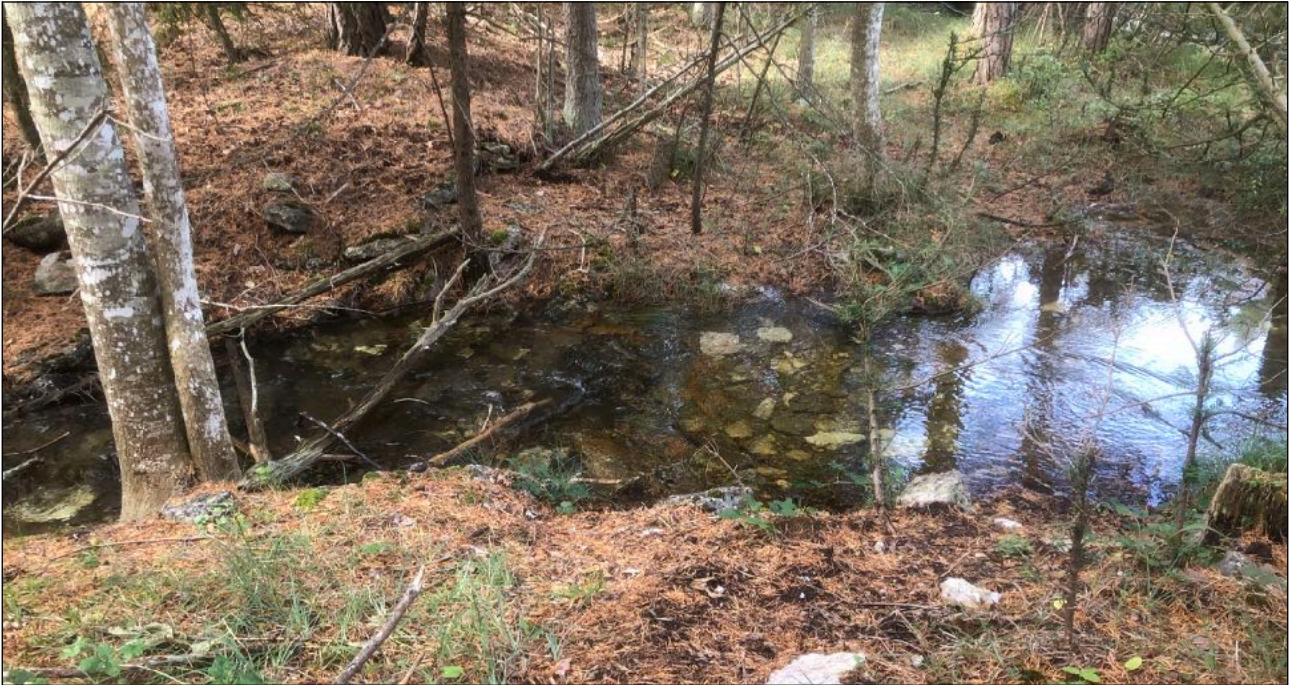
Figur 18. Bilden illustrerar väl hur man har grävt sig tvärs genom strandvallen för att skapa en fungerande sågkvarn. Kvarnen har stått till vänster i bilden. Centralt i bilden i åns botten och på båda sidor av vallen syns resterna av den dammvall som byggde upp en större vattenmängd innanför som gjorde att sågen kunde användas under större delen av året.

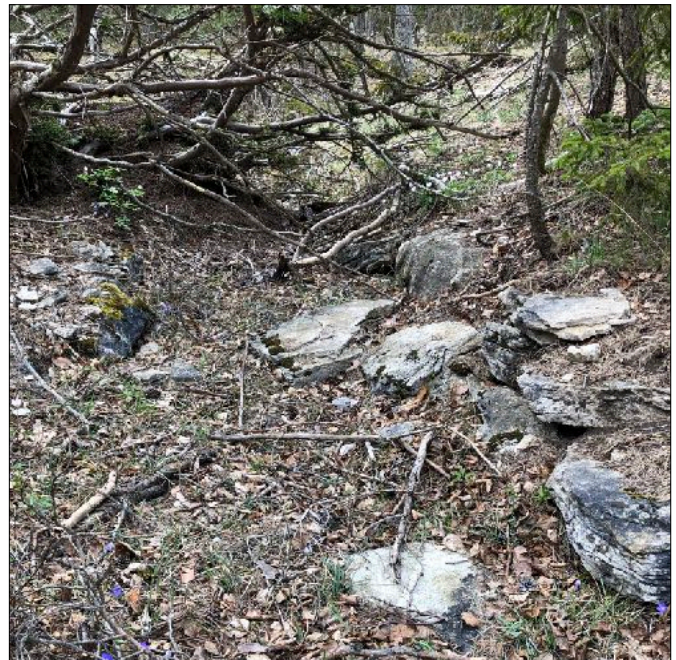
Figur 22. Platsen för den lilla skvaltkvarnen i form av upplagda kalkstenar på ömse sidor om den grävda kanalen. Bilden tagen från den intilliggande vägen mot söder.

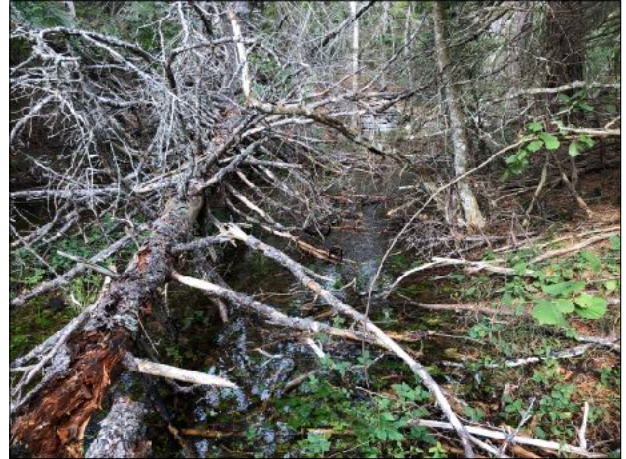
Figur 23. Vegetationen rund kvarnen.

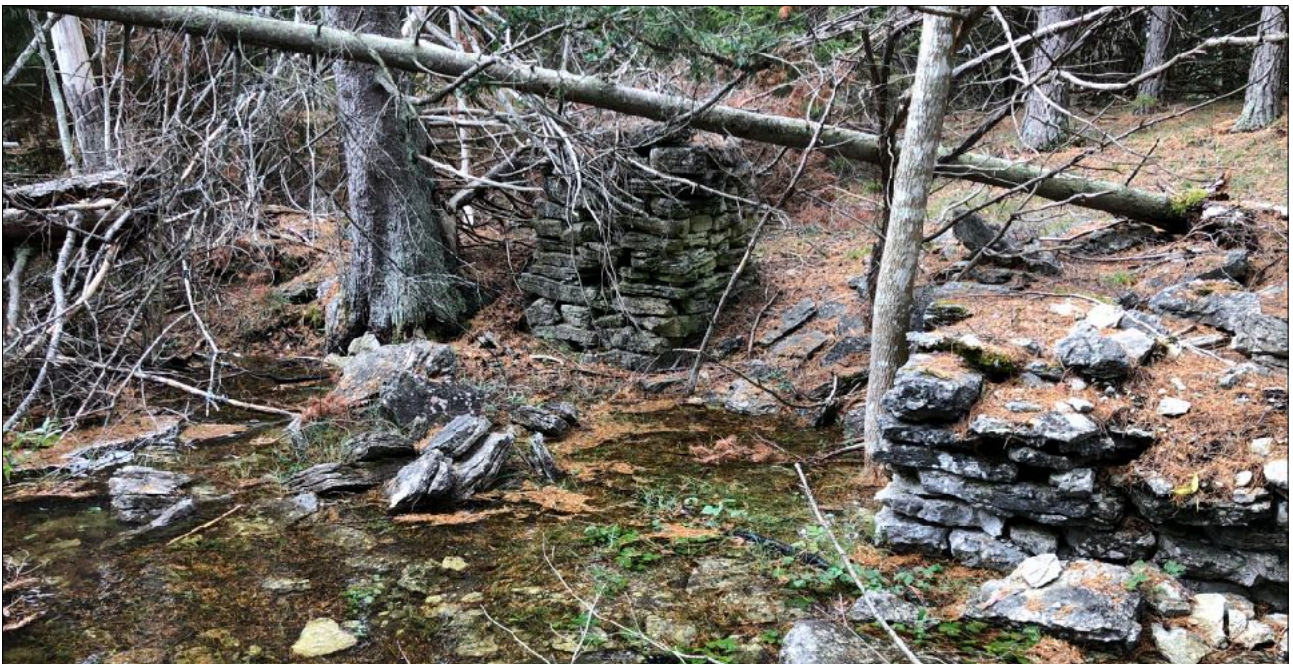
Figur 24. Resterna av sågkvarnen i form av kallmurade pelare som burit själva byggnaden.

Av själva sågen finns ännu kvar resterna av de 6 pelare i form av kallmurade kvadratiska stenpelare, ca 1,5 meter breda, på vilka byggnaden varit anlagd. Några av dem är förhållandevis väl bevarade, andra mer eller mindre raserade. Dessa pelare bör återskapas till en nivå som väl speglar funktionen som underlag för byggnaden och de bör då förslagsvis byggas upp i höjd med den bäst bevarade stenpelaren.

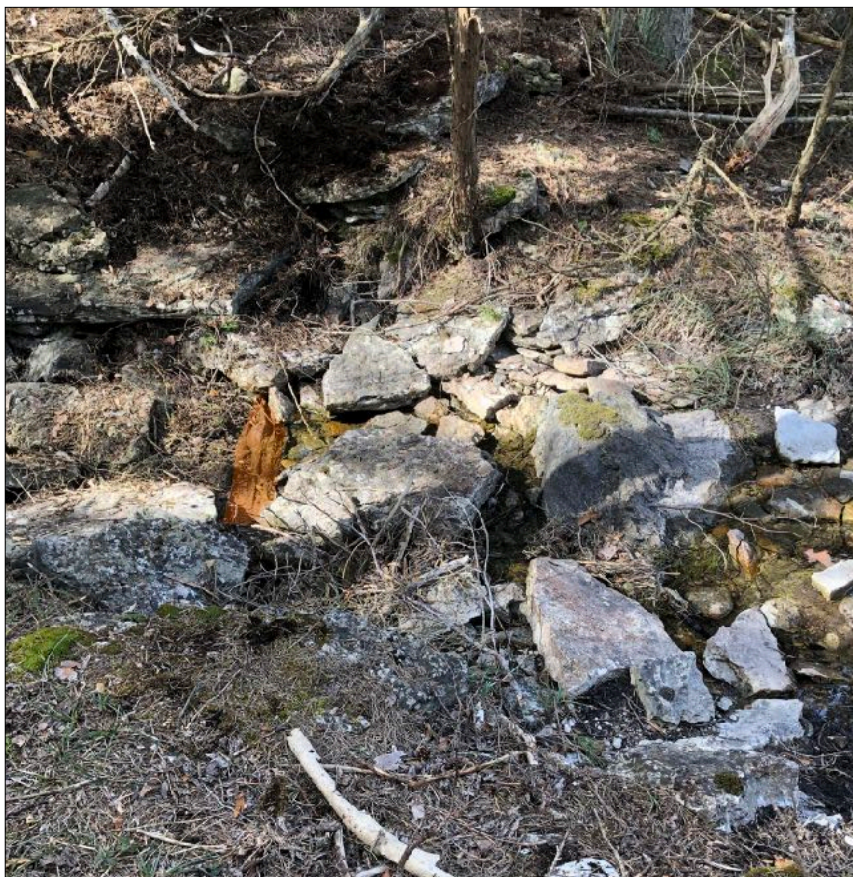
Figur 27. Bottenstocken för den ursprungliga dammluckan markerad med svagt brun ton. I bakgrunden syns den västra dammvallen bestående av uppstaplade kalkstenar. Förslaget till restaurering innebär att det nya dämnet anläggs något till höger i bilden för att inte påverka det äldre dämnet. Vattnet rinner från höger mot vänster.

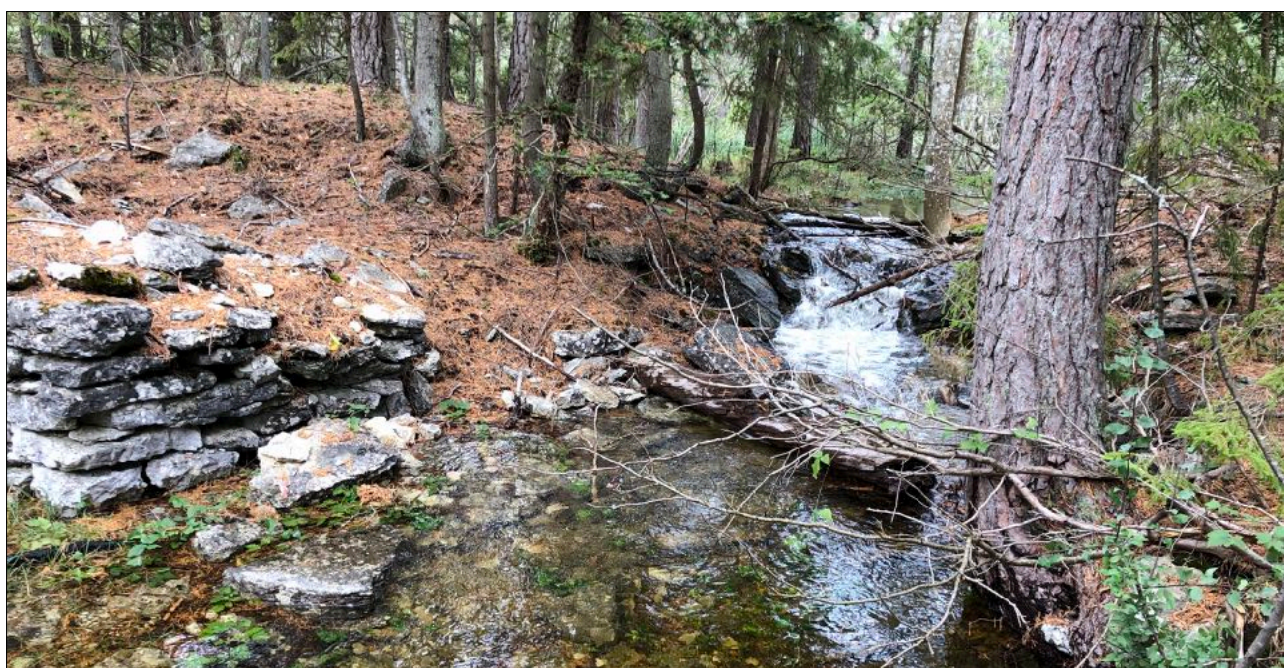
Till höger i bilden, på båda sidor av vattenrännan, är de delvis raserade murarna till den uppbyggda vattenrännan. Till vänster syns en av de 6 stenpelarna som burit själva byggnaden.
