2016-05-31

**CEMENTA AB, SLITEFABRIKEN**

# Statusrapport enligt Industriutsläppsförordningen

Uppdragsnummer: 1470525

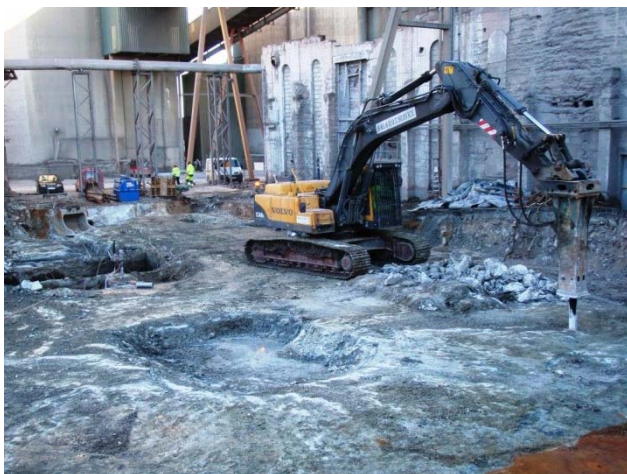
*Figur 1: Kalkstenshäll under gammal fabriksbyggnad. Foto taget vid anläggande av silor för flygaska i nordöstra delen av fabriksområdet.*

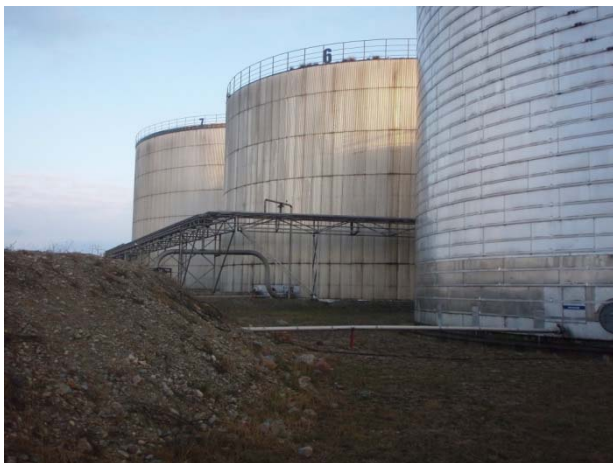
Foto: Lännaberget, cisternerna 5-7, grusad vall

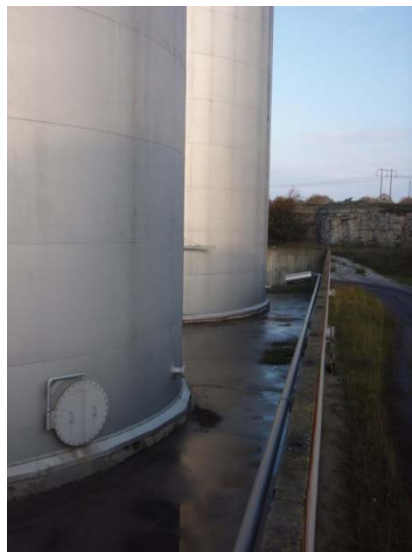
Foto: Lännaberget, cisternerna 8-9, betongmur

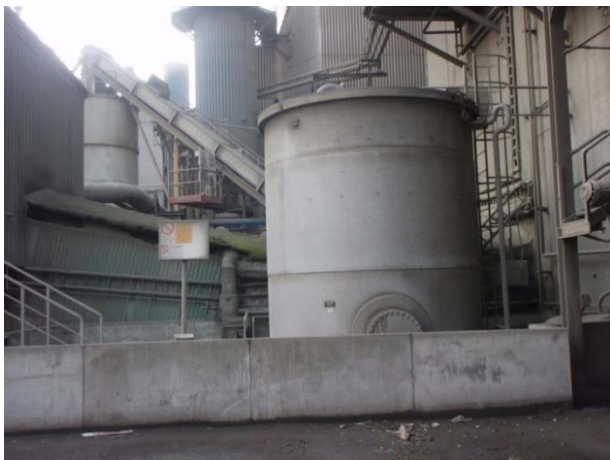
Foto: Förvaring eldningsolja, söder om den mekaniska verkstaden

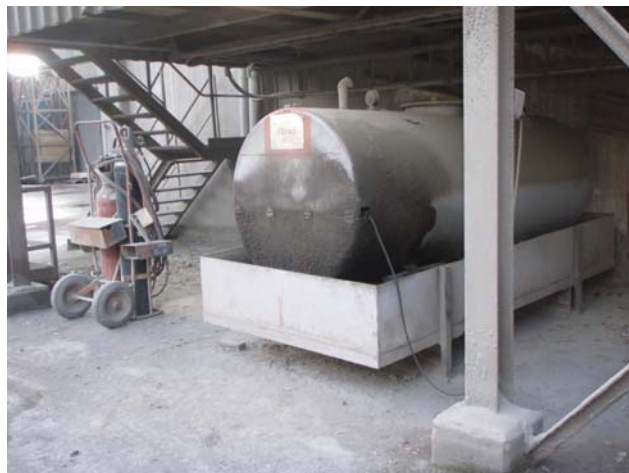
Foto: Förvaring diesel, söder om den mekaniska verkstaden

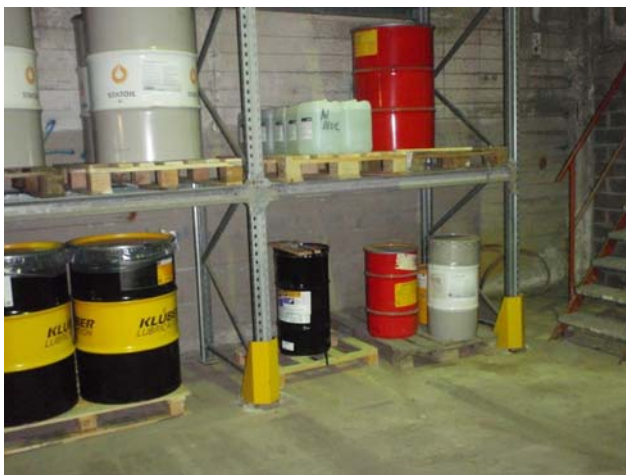
Foto: Oljeförråd vid Cementverk 7-8, inomhus utan golvbrunnar

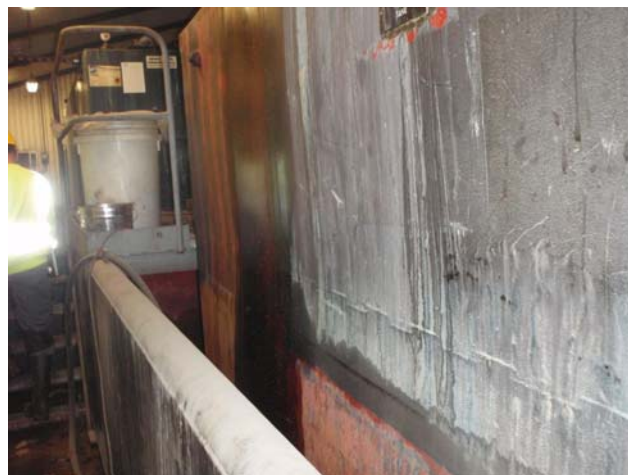
Foto: Förvaring s.k. malhjälpmiddel, inomhus och invallat i cisterner av stål.

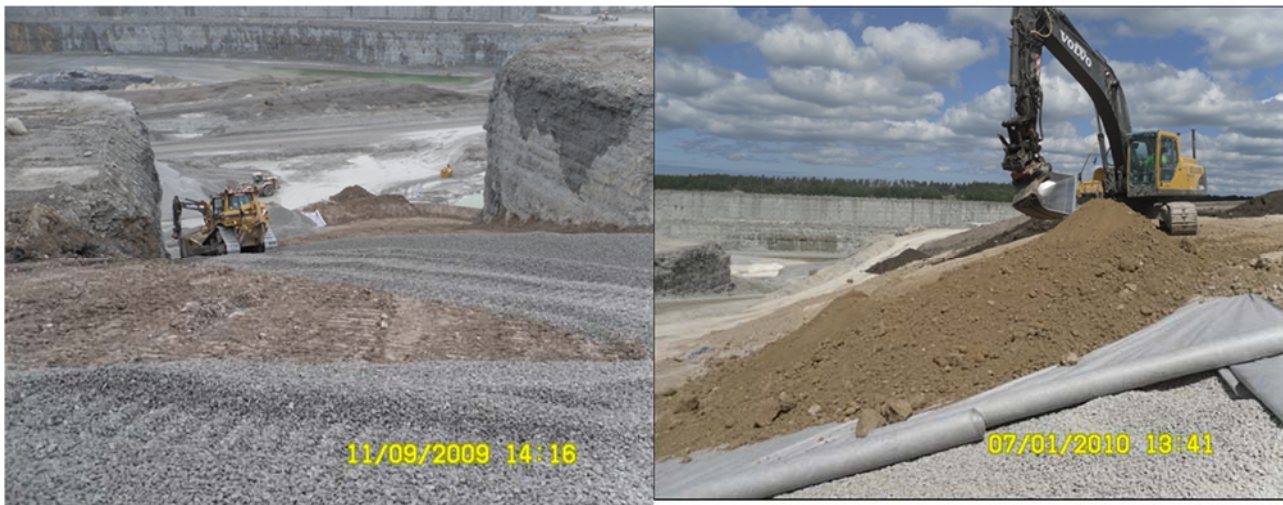
Figur 3: Utläggning dräneringsgrus (vänstra bilden) samt geotextil och skyddstäckning (högra bilden) vid avslutning av den västra deponin i Västra brottet.

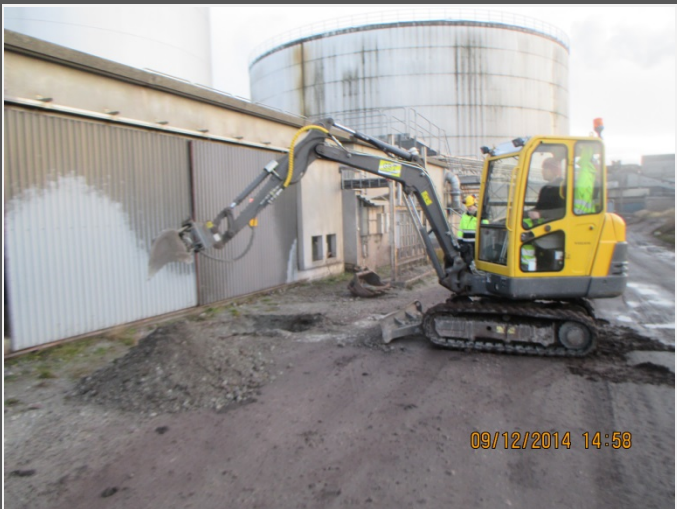
<b>Fotonummer:</b>	8
<b>Datum:</b>	2015-12-09
<b>Fotograf:</b>	GS
<b>Bildtext:</b>	PG09, vid tankfarm på Lännaberget, inne mellan cisternerna. Tunt lager av sten/grusfyll på berg.
