Internutredning av arbetsplatsolycka

5 augusti 2024

Region Gotland

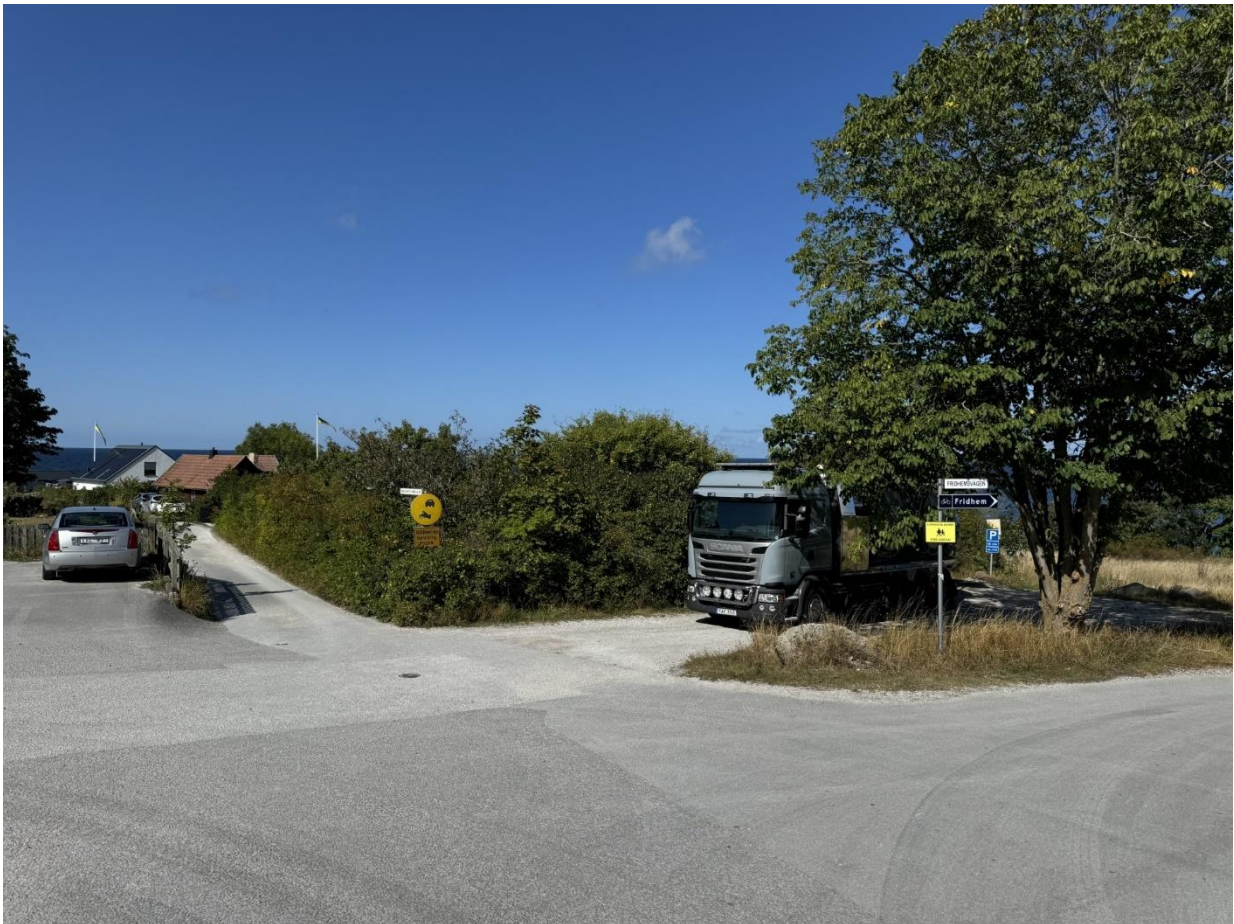
Korsningen Fridhemsvägen/Buskevägen. Spolbil YAC 353 står uppställd som vid olyckstillfället.

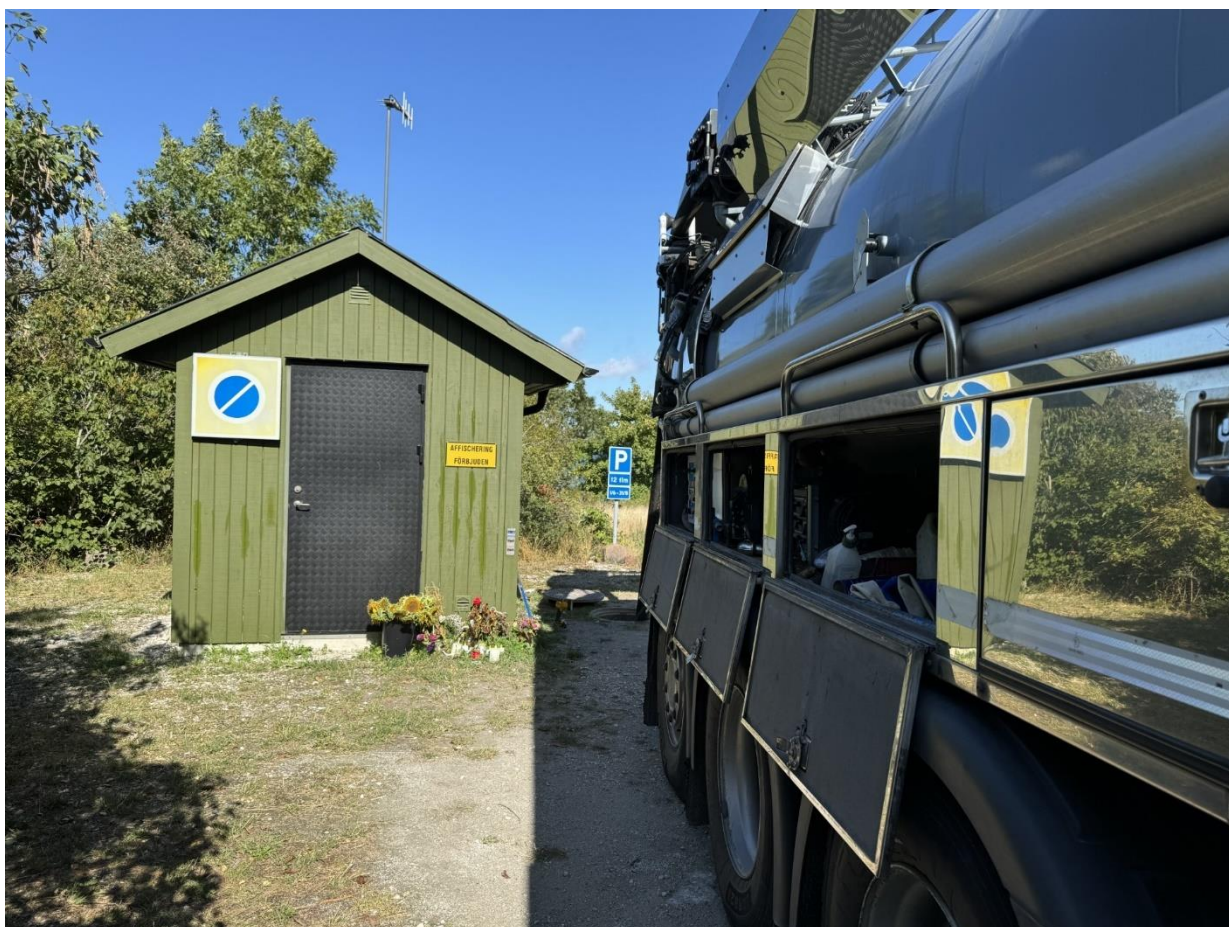
Pumpstationen sedd från spolbilens högra sida. Spolbil YAC 353 står uppställd som vid olyckstillfället.

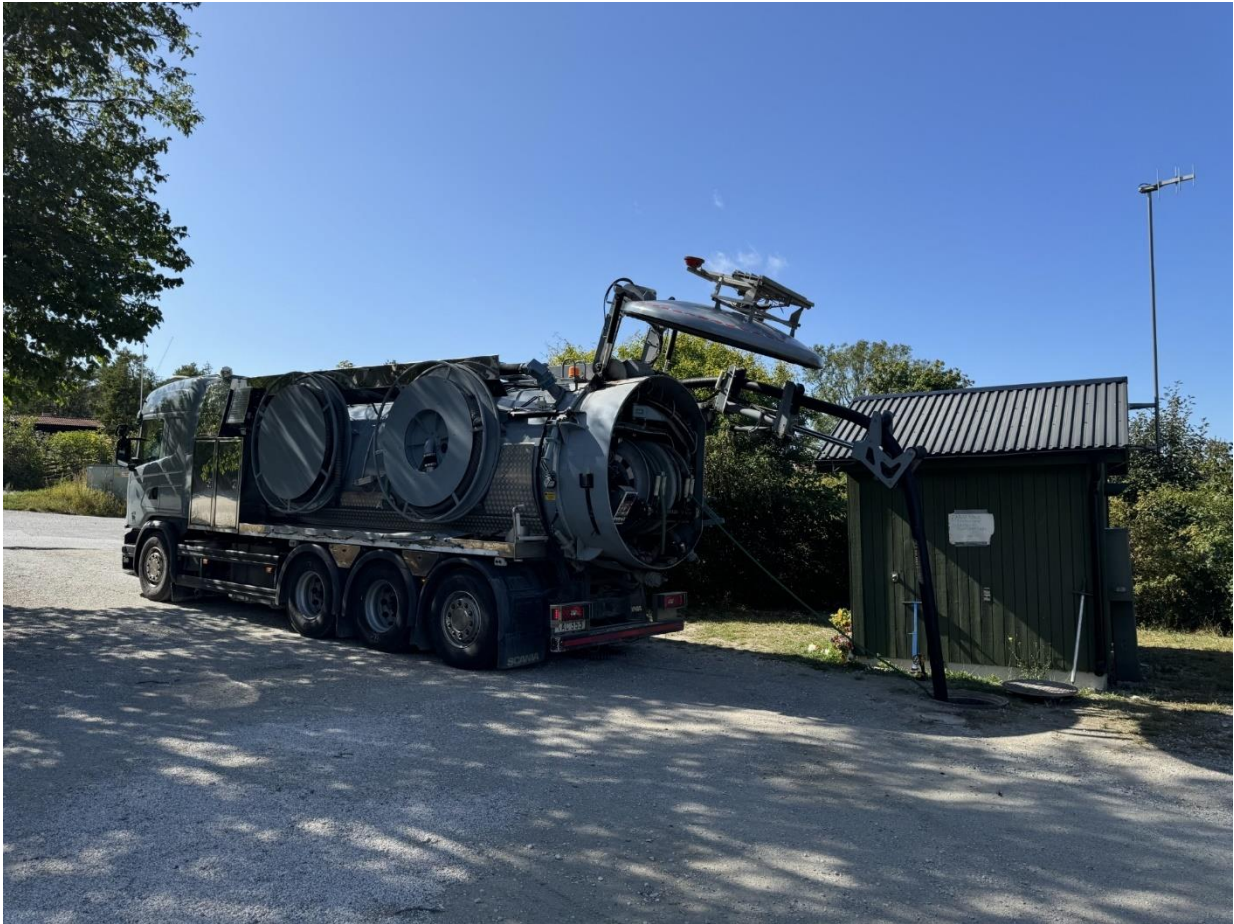
Pumpstationen och grusplanen sedd från spolbilens vänstra sida. Spolbil YAC 353 står uppställd som vid olyckstillfället. Sugslangen och spolslangen (1/2") är nedsänkta i den brunn som användes för spolning när olyckan inträffade.

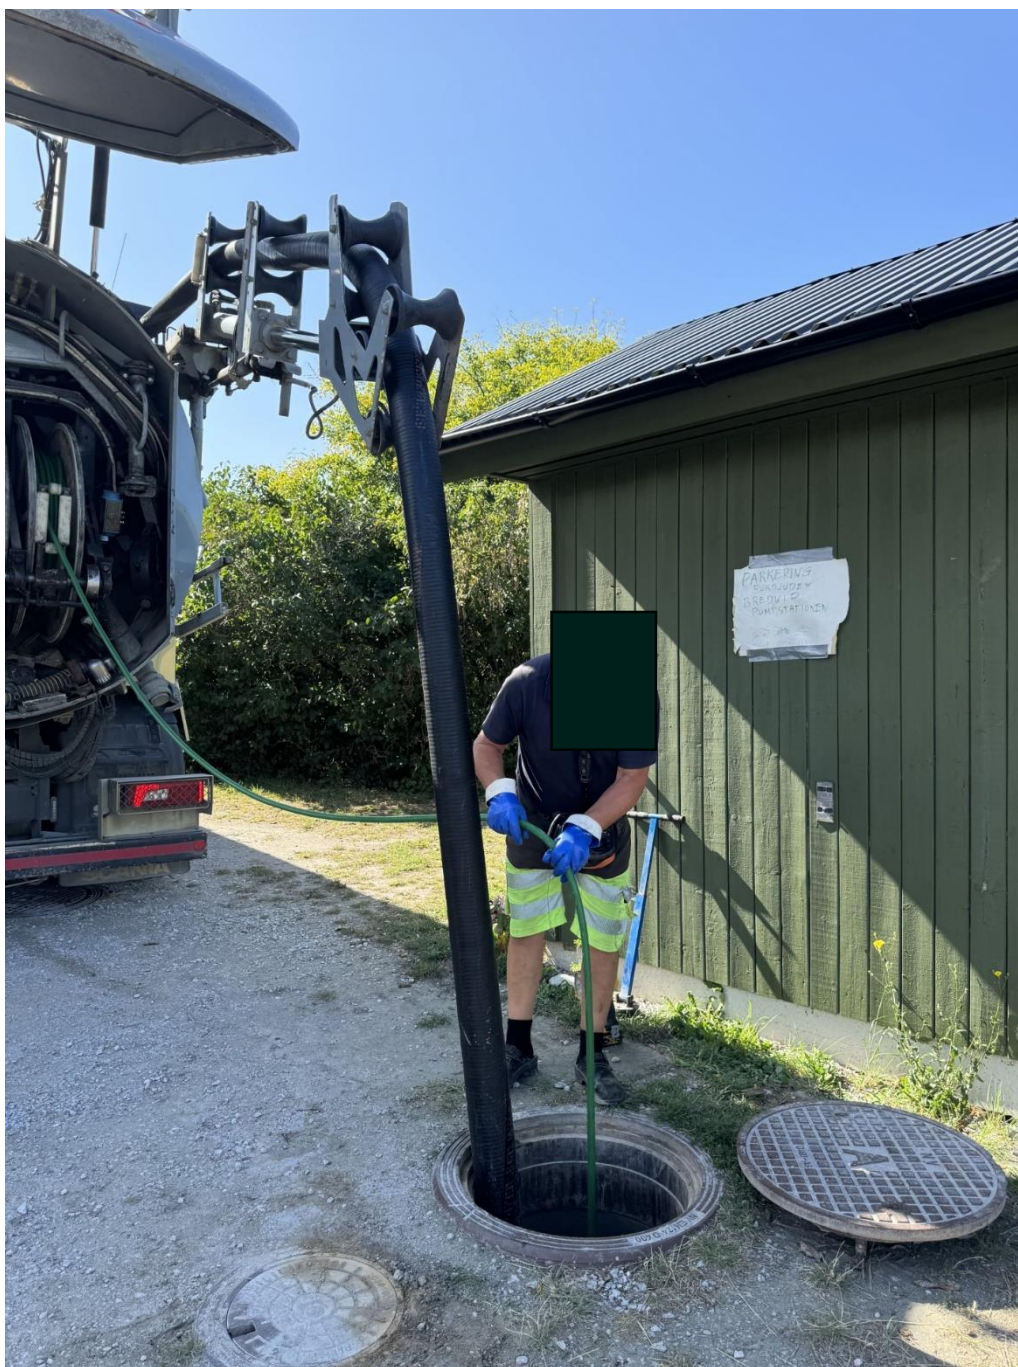
Rekonstruktion av spolningsarbete i den brunn som användes för spolning när olyckan inträffade. Kroppen av NN påträffades vid väggen till pumpstationen, strax bakom figuranten.

Det som visas på bilden är en rekonstruktion utan att spoldysan är trycksatt. Därför används inte all den skyddsutrustning som föreskrivs.

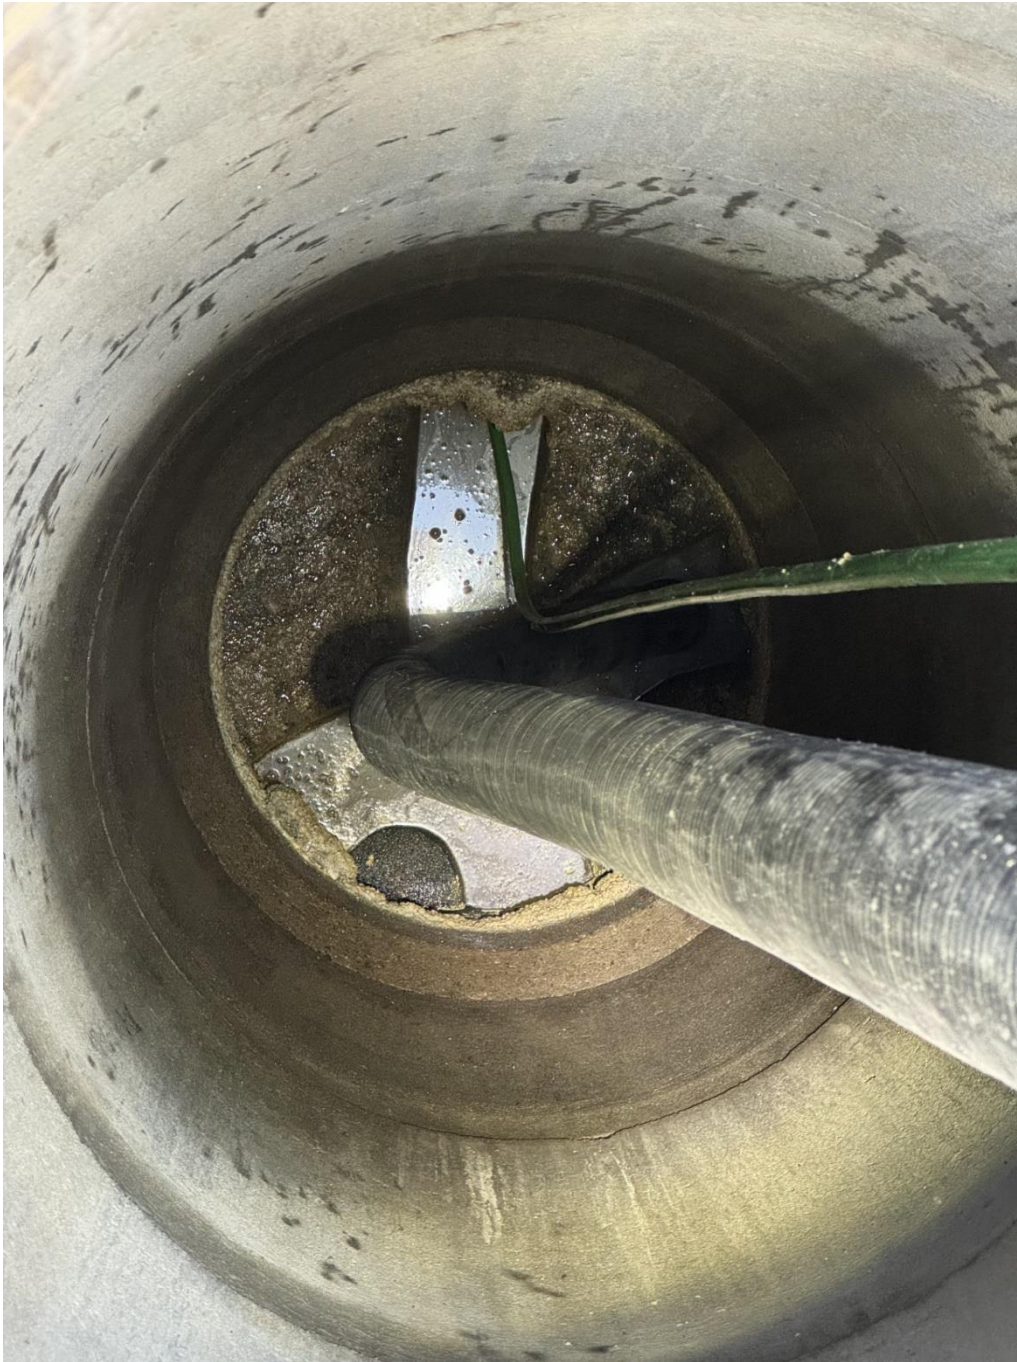
Botten av SNB 1095. Nivån har sänkts så att vi ser hur ledningarna ansluter till brunnen. Spolslangen (1/2") är instucken en bit in i en av de anslutande ledningarna.

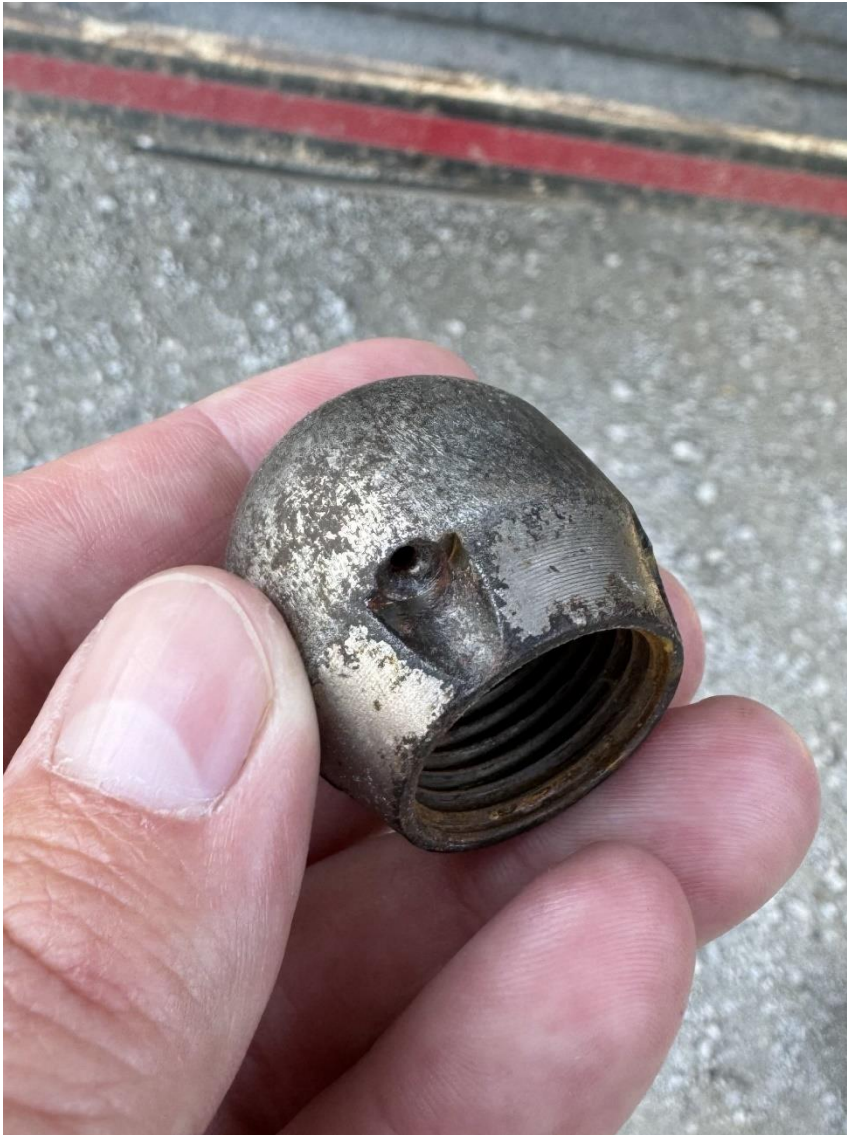
Vid olyckstillfället användes 1/2"-spolslangen och sugslangen på kranarmen. På spolslangens koppling satt ett s k stoppmunstycke, även kallat spoldysa. Mellan kopplingen och dysan kan ett s k säkerhetsrör monteras. Säkerhetsröret gör så att den fasta delen, som då består av dysa + säkerhetsrör + koppling, blir längre och gör det svårare för slangen att "vända" i ledningen. Vid olyckstillfället användes inget säkerhetsrör.

Spoldysan som användes vid rekonstruktionen är snarlik den som antas ha använts vid olyckstillfället. Dysan arbetar sig fram genom ledningen med hjälp av kraften från de bakåtriktade vattenstrålarna.

- **Operatören ska använda rätt slang och rätt spoldysa för den ledning som ska spolas. Ett säkerhetsrör av tillräcklig längd ska användas mellan slangkopplingen och dysan när så är möjligt.**

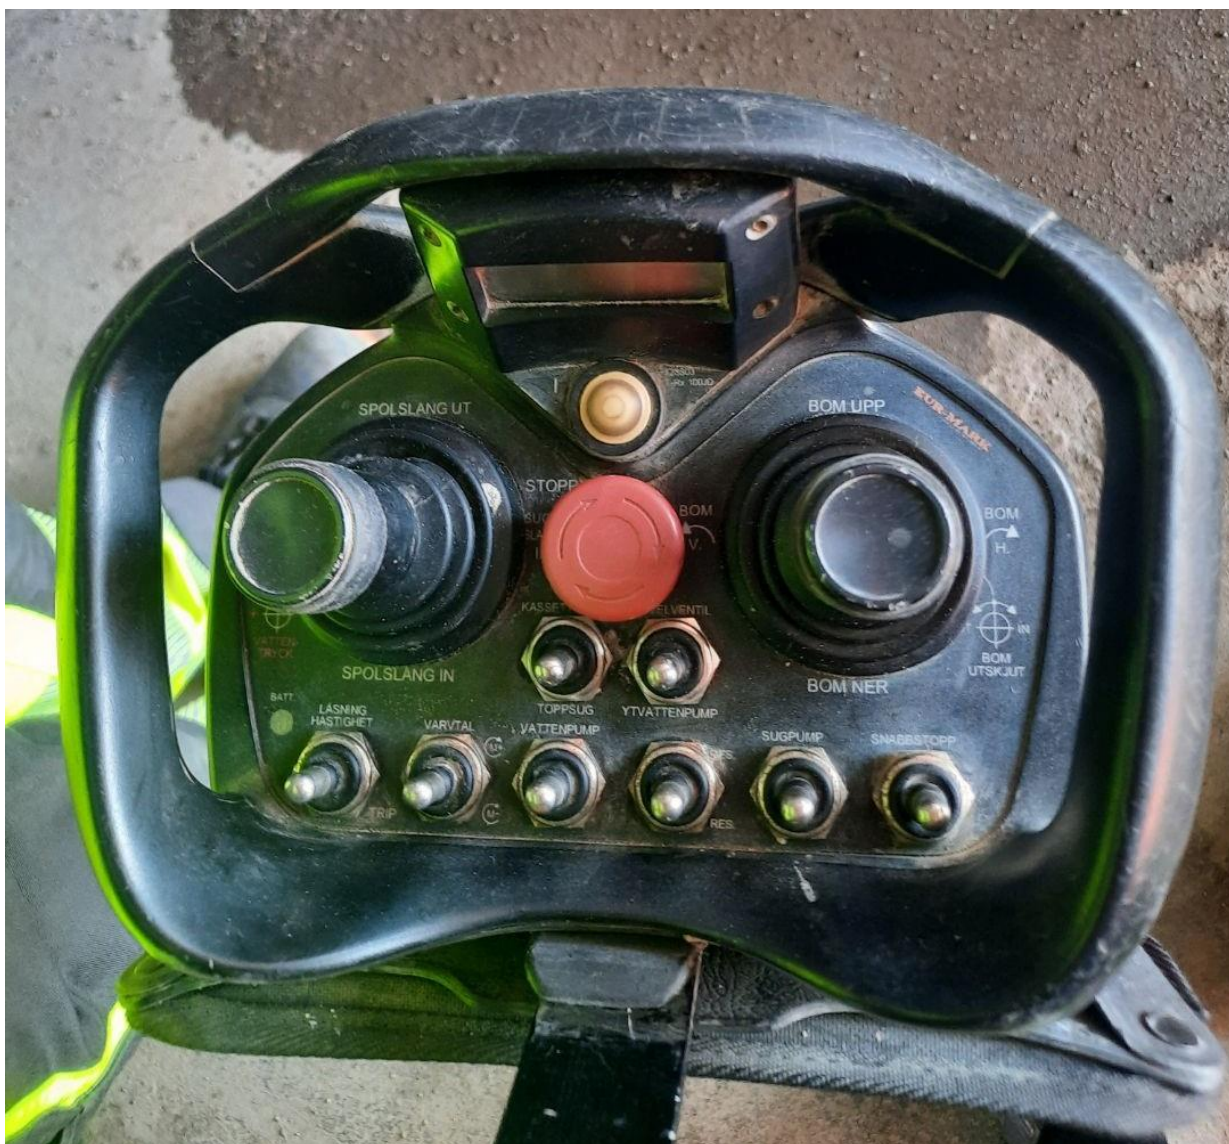
Vid rekonstruktionen diskuterades det faktum att man kan starta spolningen med ett mycket högt tryck inställt, vilket i de flesta fall är olämpligt då det ökar risken för att tappa kontrollen över spolslangen. Ratten har ingen skala eller markering som talar om vilket tryck som är inställt.

En av två fjärrkontroller till spolbilen YAC 353. Vattentrycket regleras steglöst med hjälp av ratten på den stora spaken till vänster.

- Möjligheterna att göra tekniska förbättringar av spolustrustningen behöver utredas, framförallt vad gäller inställningen av vattentrycket. Säkerhetsrör ska användas vid alla spolningsarbeten då det är möjligt, enligt den rutin som tas fram. Det är angeläget att hitta en tillförlitlig metod för att veta hur långt in i ledningen dysan befinner sig.

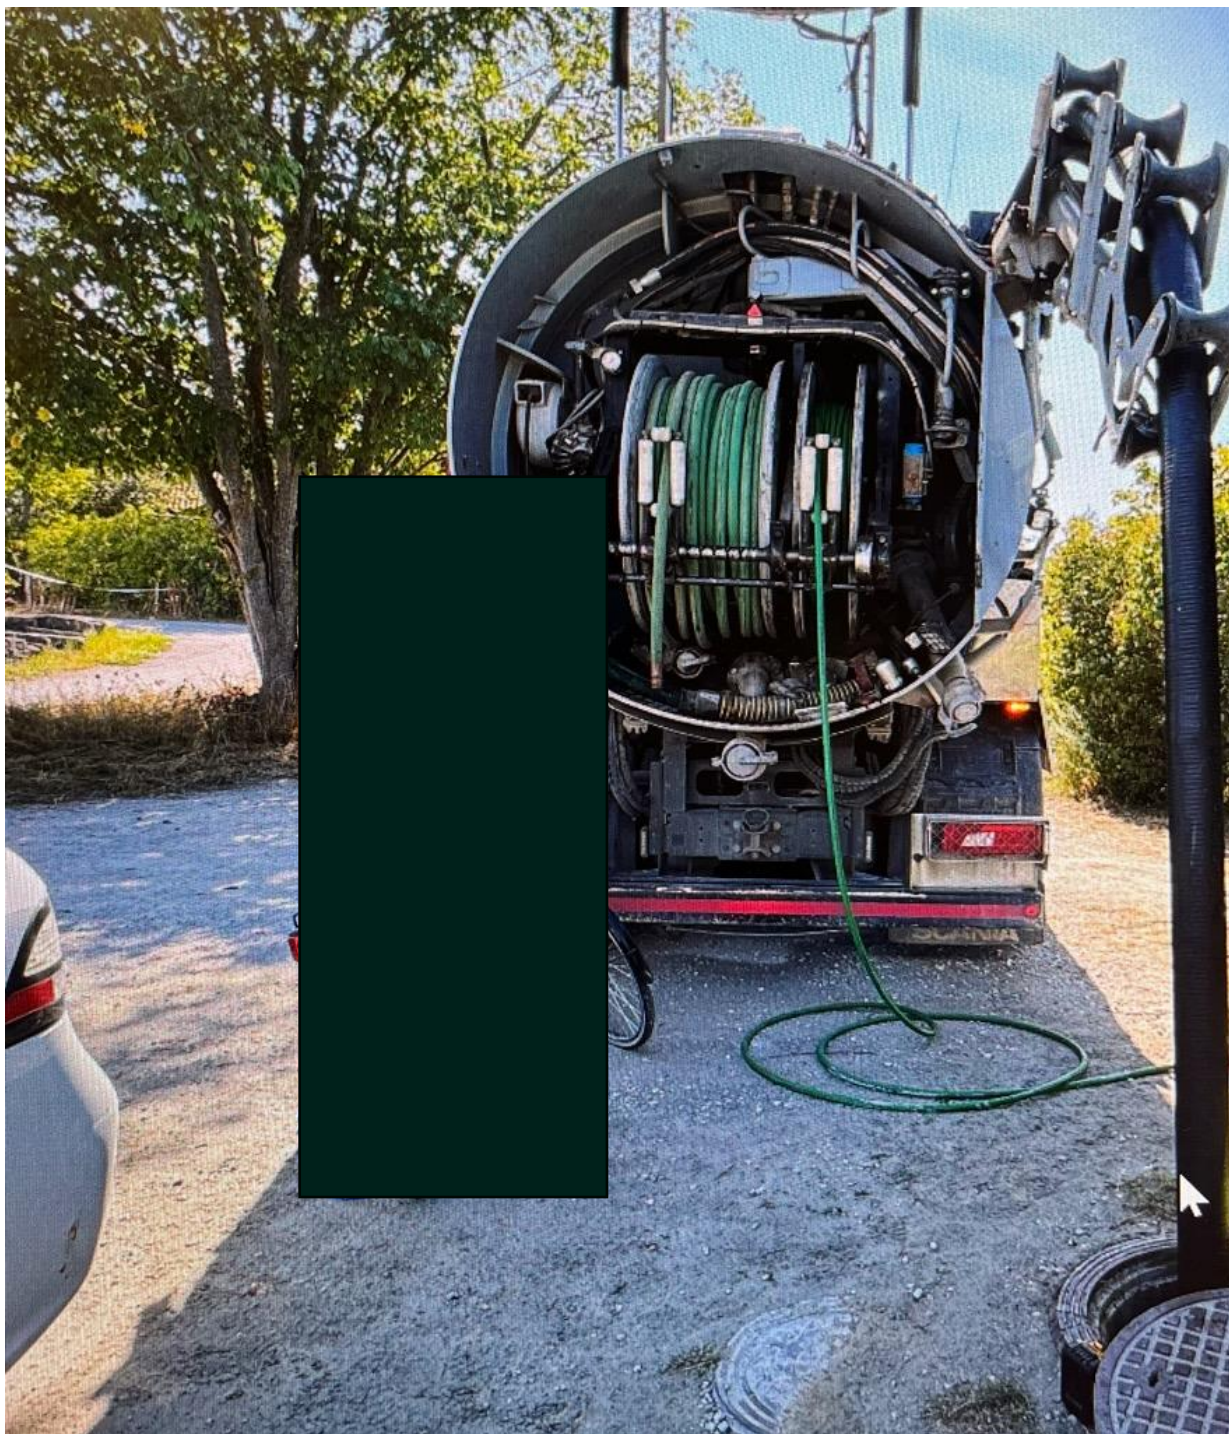
- Utredningen har tagit del av en bild som Polisen har tagit på olycksplatsen, se nästa sida. Bilden visar hur locket på brunnen är delvis pålagt. Om detta gjorts som en säkerhetsåtgärd av NN eller om det flyttats dit efter olyckan är okänt.

Bilden visar också hur några varv spolslang ligger på marken bredvid brunnen, vilket kan tyda på att NN har hanterat slangen manuellt på något sätt, istället för att styra den med hjälp av slangrullen på bilen. Slangen kan också ha hamnat så efter olyckan. Det är oklart om detta har någon betydelse för händelseförloppet eller för utredningen. Det måste därför påpekas att utredningen kan behöva ändras eller kompletteras om det tillkommer mer information.

Polisens bild från olycksplatsen. Det som har maskats i bilden är en privatägd cykel.
