Bilaga 1 Objektsbeskrivning av utvalda våtmarksobjekt

Objektsbeskrivningar av utvalda våtmarksobjekt

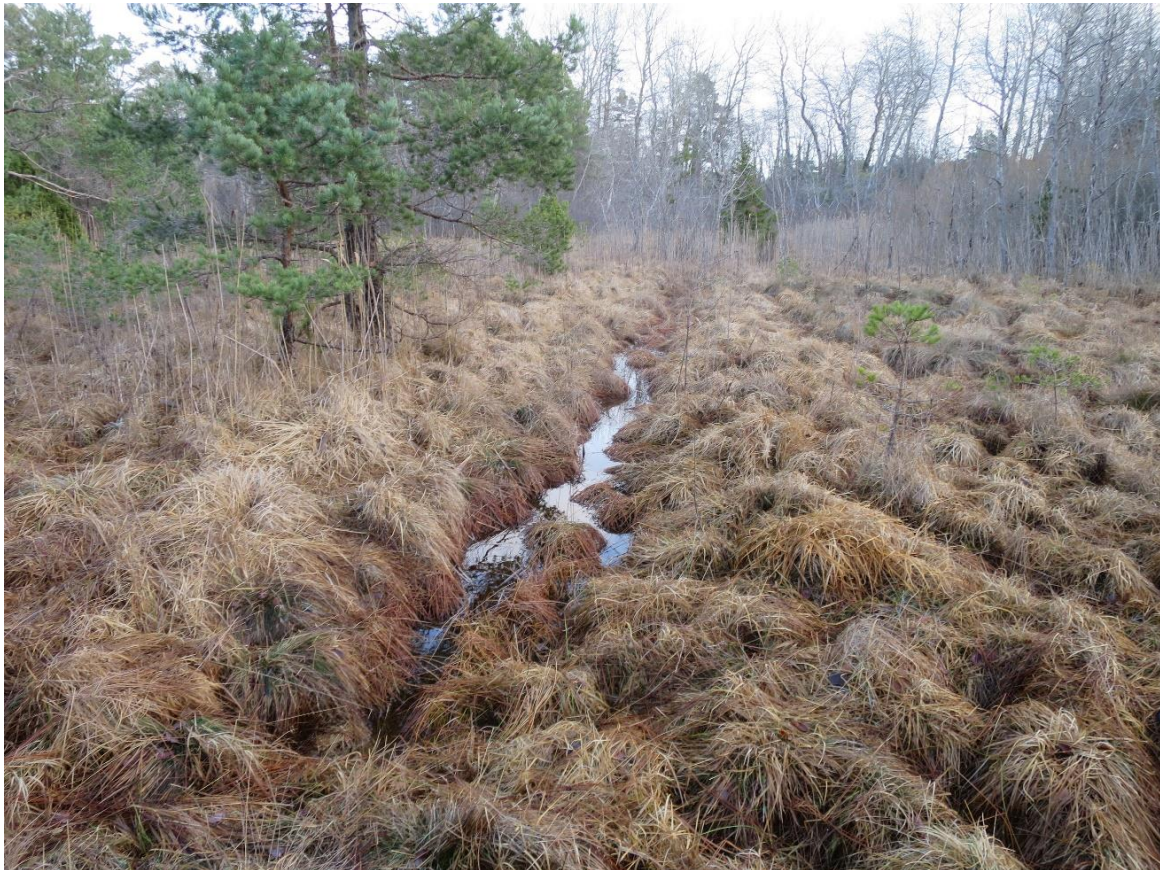
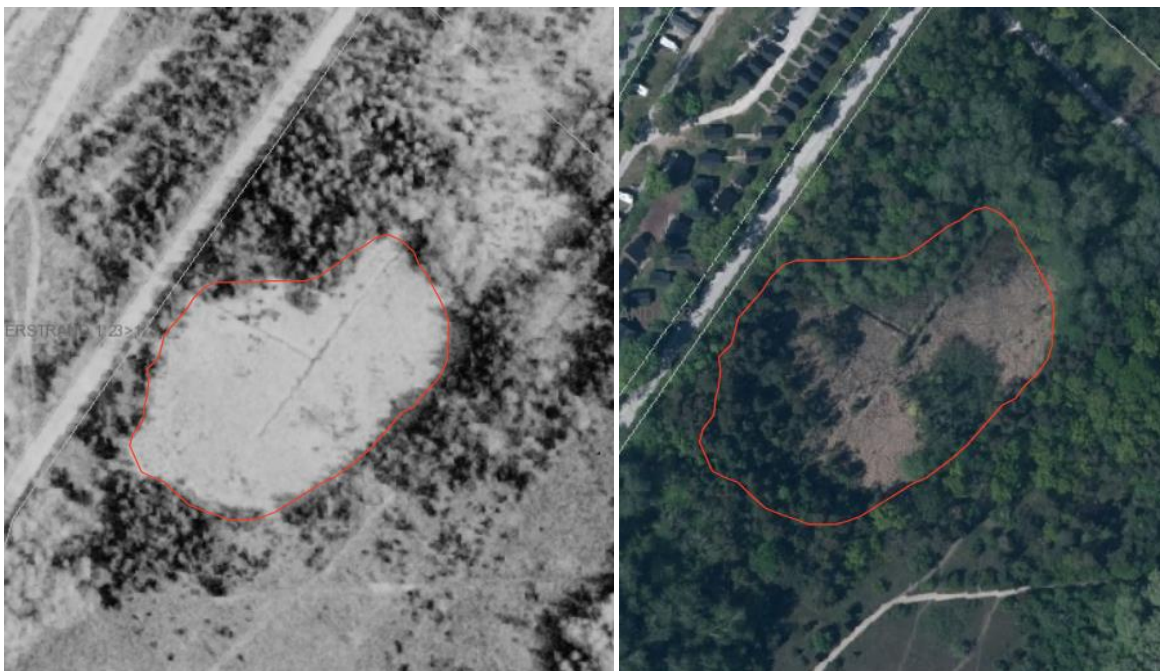
Galgberget (fastighet: Visby Galgberget 1:1)

Beskrivning: Näringspåverkad fuktäng i naturreservatet Galgberget. Enligt naturbeskrivningen i reservatets skötselplan utgjordes området under 1800-talet av en sågdamm. Jordmånen består av berggrund överlagrad av tjockare, > 1 m jordtäckte med stor genomsläpplighet (sand och/eller grus). Vid fältbesök under hösten 2022 med bland andra våtmarksekologer från SLU framgick att objektet kunde lyftas genom borttagning av busk- och fältvegetation samt igenläggning av diken. Området tillrinns via en mindre bäck som kommer ut från berget i öster. Vattnet rinner genom skogen och hamnar i våtmarkens sydöstra del (i dungen med silverpoppel). Vattnet leds genom två djupa (ca 50 cm) diken ut ur området. Strömhastigheten i utloppet var relativt hög. Våtmarken höll vid fältbesöket i januari vattenspeglar mest i norra delen. I övrigt fanns endast mindre ytvatten mellan tuvorna. I sydvästra delen är fältvegetationen tjockare och här saknas ytvattenspeglar.

Status är ej god. Stor inväxt av buskar och sly. Fältskiktet är högt.

Våtmarken i Galbergets naturreservat år 1960 (tv.) och år 2022 (th.)

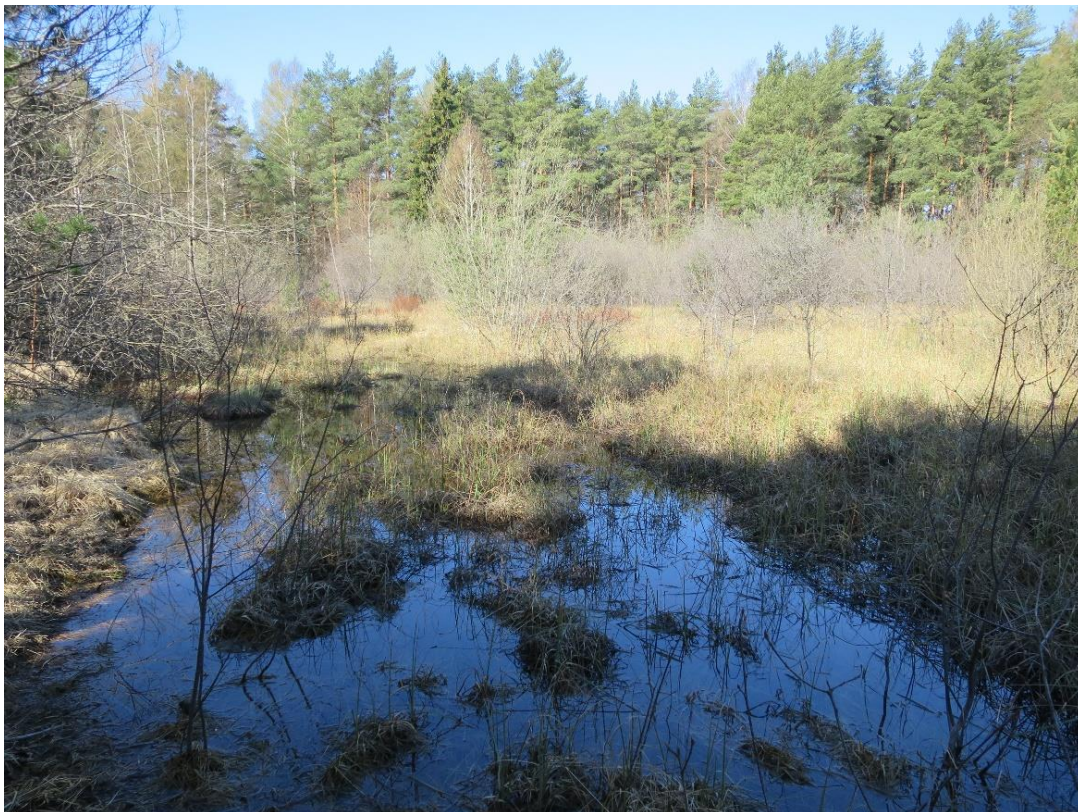
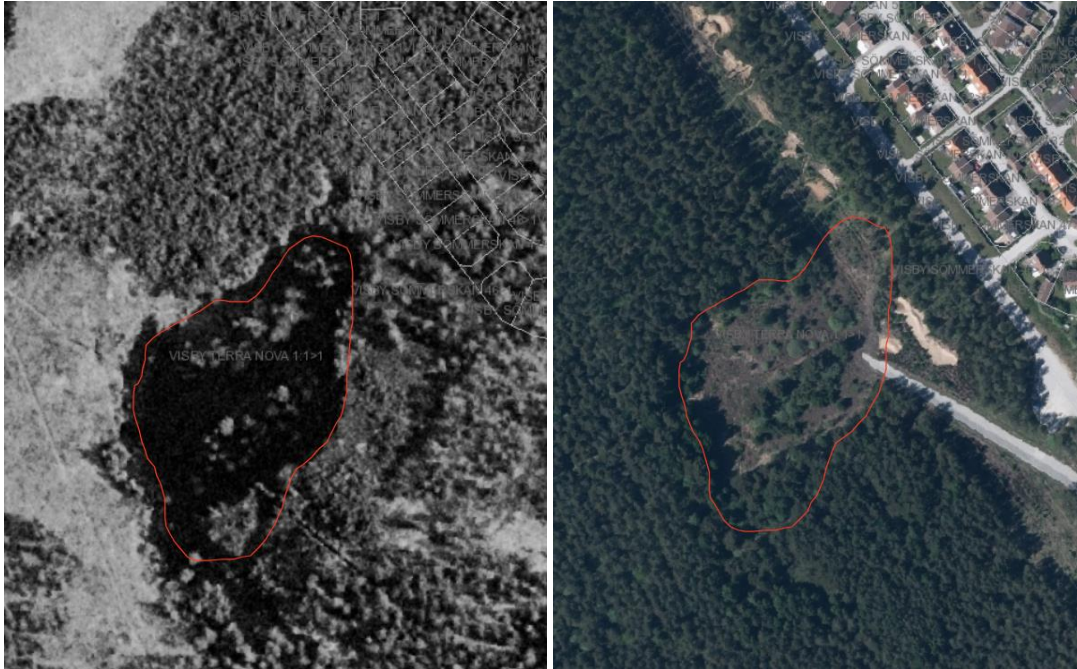
Terranova (fastighet: Visby Terranova 1:1)

Beskrivning: Objektet består av en fuktäng med stort inslag av ag samt busk- och slyvegetation. Objektet är nyligen påverkat av grävning i den östra delen. Småvatten med cirka 30 centimeters vattendjup. Jordmånen består av berggrund överlagrad av tjockare, >1 m jordtäckte med liten genomsläpplighet (morän, moränlera, lera) som i sin tur överlagras av jordtäckte med stor genomsläpplighet (sand och/eller grus). Objektet ligger inom sekundär skyddszon för vattentäkt. Objektet håller i dagsläget groddjur och vattenlevande insekter. Genom att skapa djupare delar som kan hålla vatten under en större del av sommaren stärks överlevnadsmöjligheten för dessa djur i området. En vattenspegel ger även rekreationella värden.

Status är ej god. Buskvegetationen med brakved och tall breder ut sig.

Objekt Terranova. År 1960 (tv.) och år 2022 (th.)

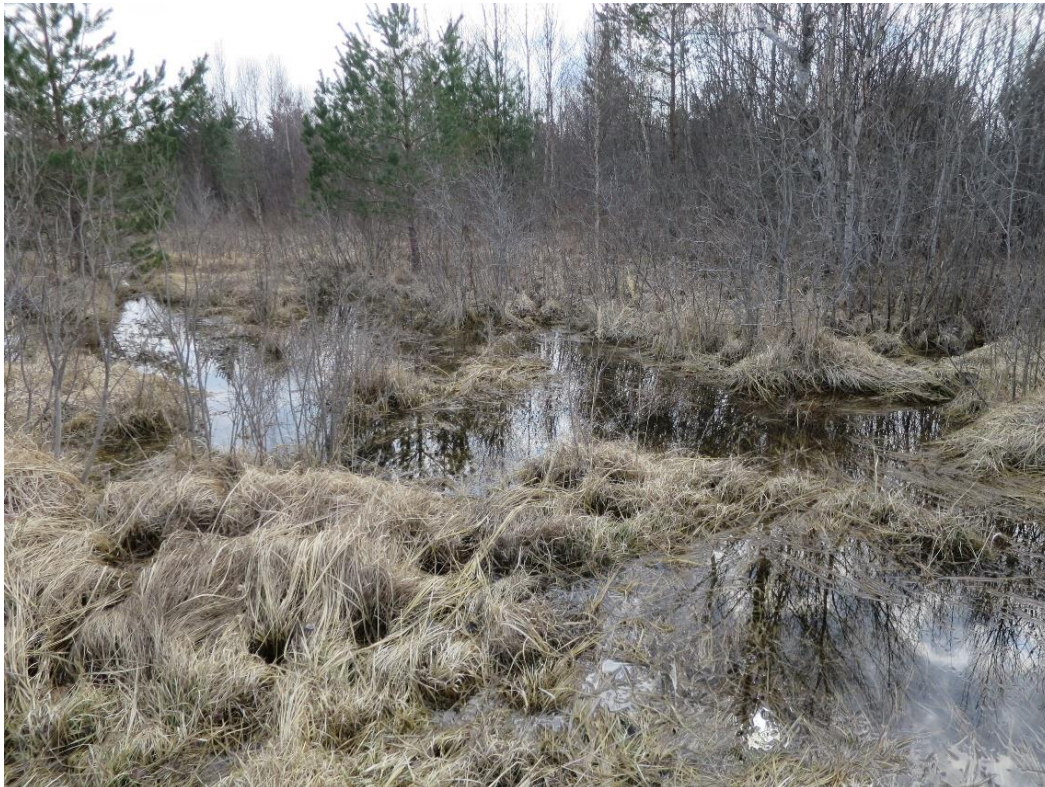
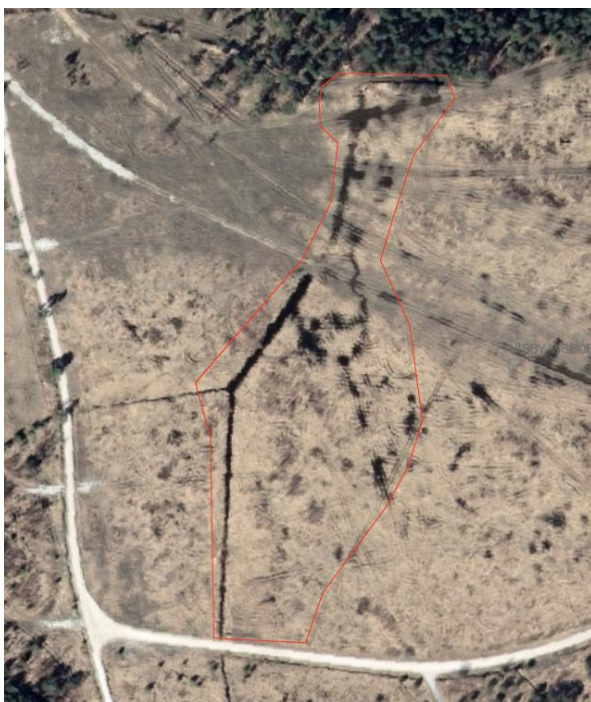
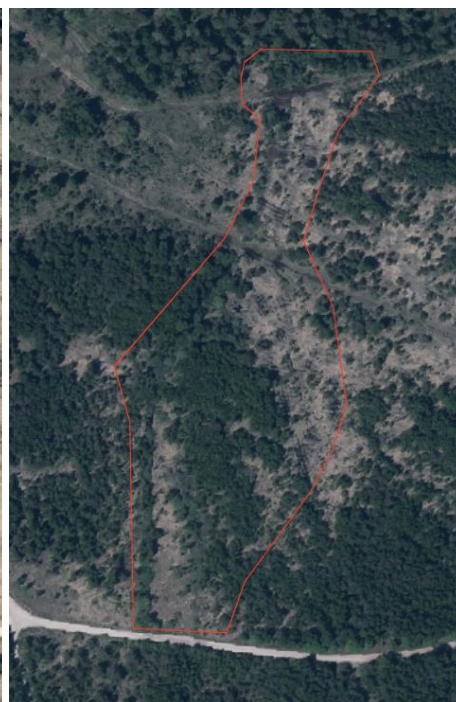
Visborgs våtmark (fastighet: Visby Visborg 1:9)

Beskrivning: Fuktäng/översvämningsyta. Området ligger i en sänka med genomgående dike som håller vatten över sommaren. Området var beskogat fram till 1970-talet då det avverkades och dikades ut. Det var svårt att avgränsa området. Avgränsning gjordes genom att fånga in de delar som höll vattenspeglar och småvatten under fältbesöket i april 2023. Området tillförs vatten från söder. Även marken söder ut kan vara intressant för hydrologiska åtgärder då det översvämmas rejält under vinter och vår. Jordmånen består av berggrund överlagrad av tjockare, >1 m jordtäckte med liten genomsläpplighet (morän, moränlera, lera) som i sin tur överlagras av jordtäckte med stor genomsläpplighet (sand och/eller grus). Objektet ligger inom primär och sekundär skyddszon för vattentäkt. Objektet håller i dagsläget groddjur och vattenlevande insekter. Objektet har hög potential att utvecklas till ett större våtmarksområde om utloppsdiket i norr läggs igen, vegetationen röjs och marknivån sänks i de djupaste delarna. Genom att skapa djupare delar som kan hålla vatten under en större del av sommaren stärks överlevnadsmöjligheten för dessa djur i området. I takt med att Visborgsområdet utvidgas kommer våtmarken att ge högt rekreationellt värde.

Status är god/ej god. Buskar och sly växer igen. Området bär potential att förbättras. Föreslagna åtgärder innebär nyetablering av småvatten.

Objektet Visborgs våtmark. År 2007 (tv.) och År 2022 (th.)

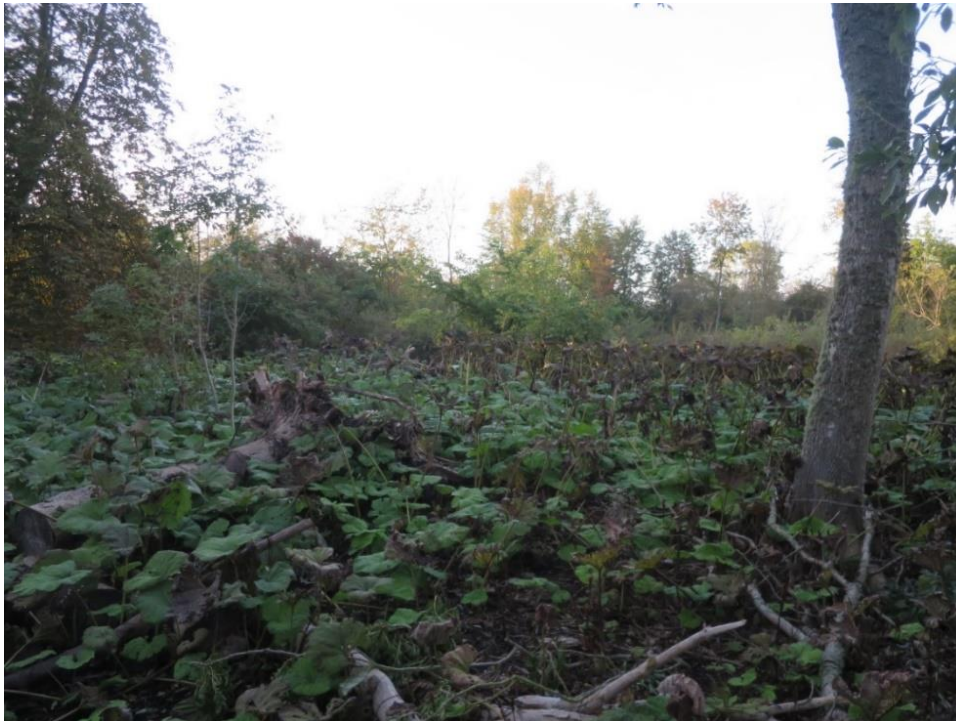
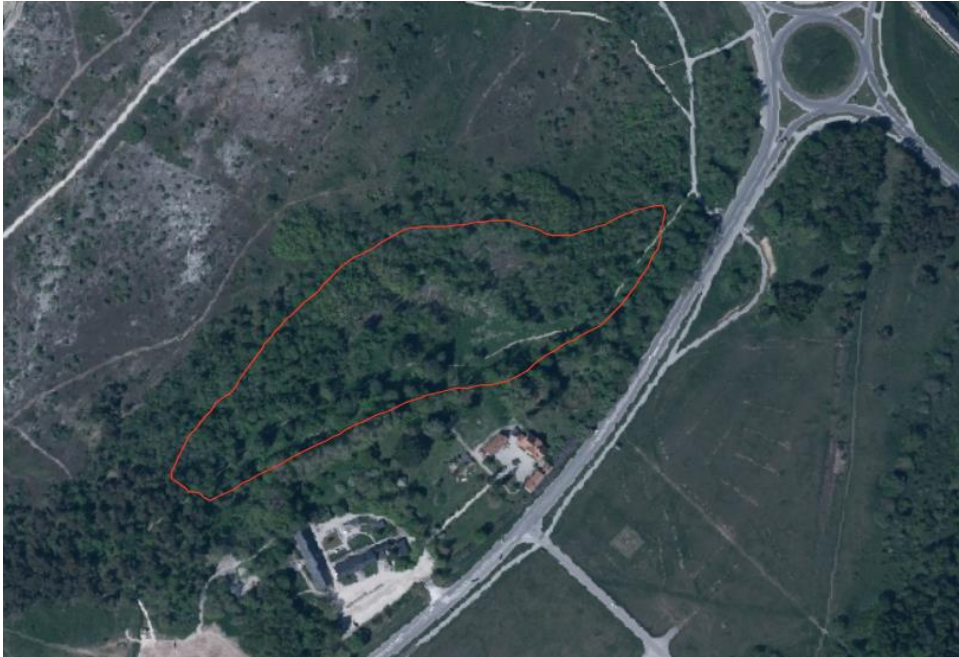
Södra hällarna (Fastighet: Visby Visborg 1:9)

Beskrivning: Sumpskog i naturreservatet Södra hällarna. Enligt naturbeskrivningen i reservatets skötselplan utgjordes området under tidigt 1800-tal av en parkmiljö med en damm. Rester av dammluckan finns fortfarande kvar men är till största delen täckt av jord. En stor del av området är trädöst efter nedtagning av sjuka almar. Vegetationen domineras av pestskräp med underliggande blottad jord. Markvattnet ligger ytligt och syns på flera platser som små vattensamlingar. Skötselplanen pekar ur platsen som lämplig för hydrologiska åtgärder. Typiska arter: pestskräp.

Objekt Södra hällarna. År 2022

Föreslagna åtgärder innebär nyetablering av småvatten.

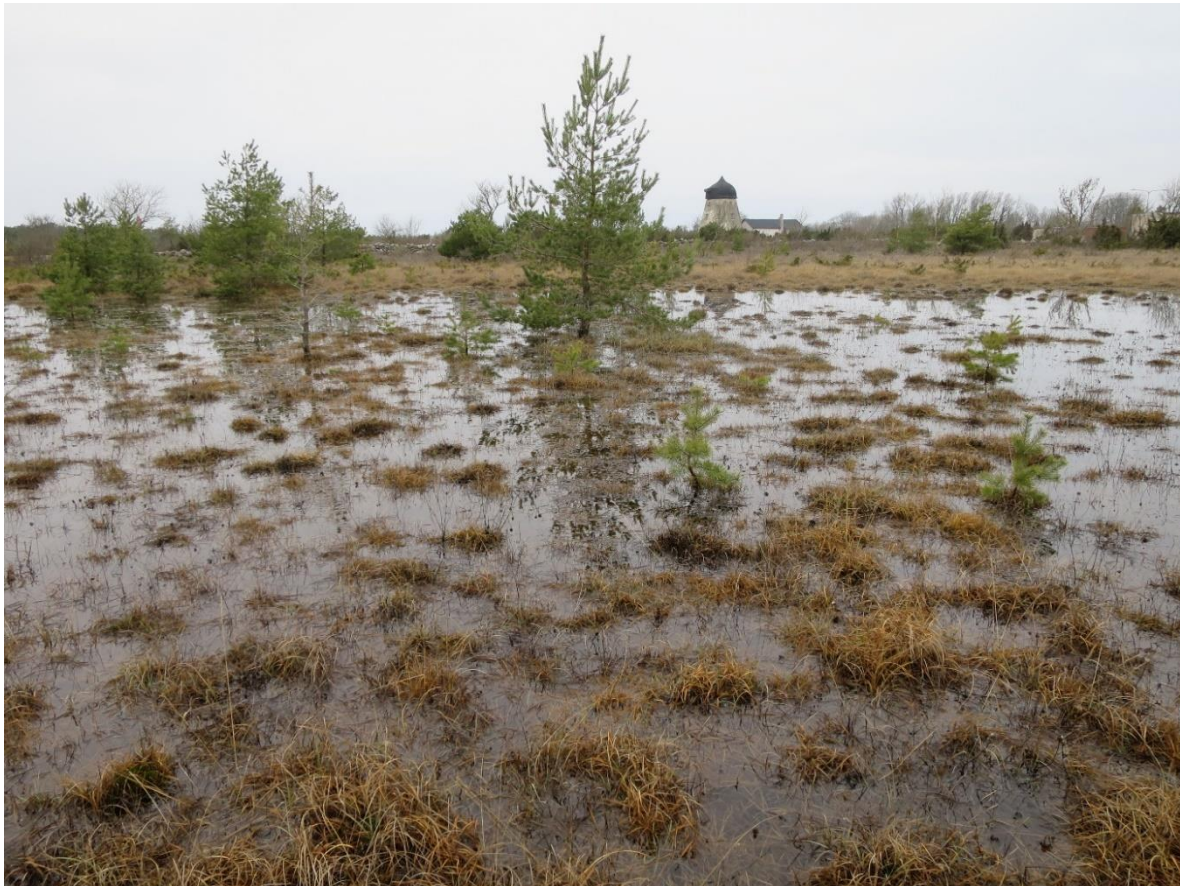
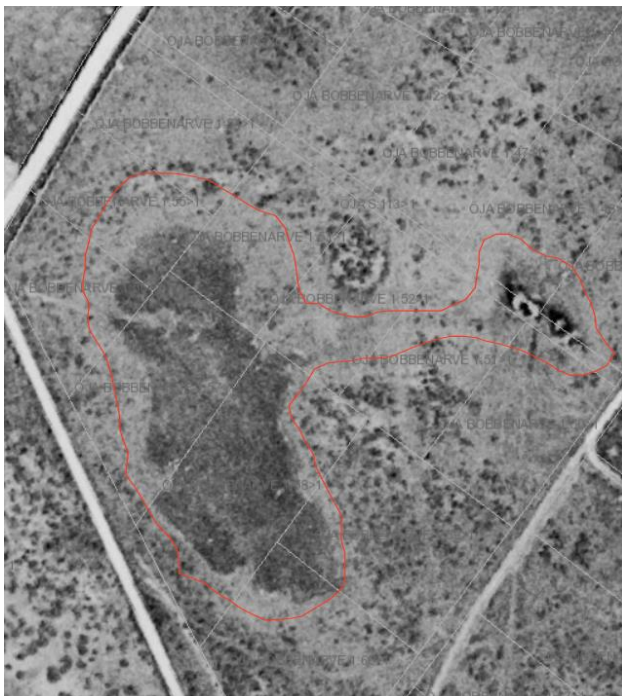
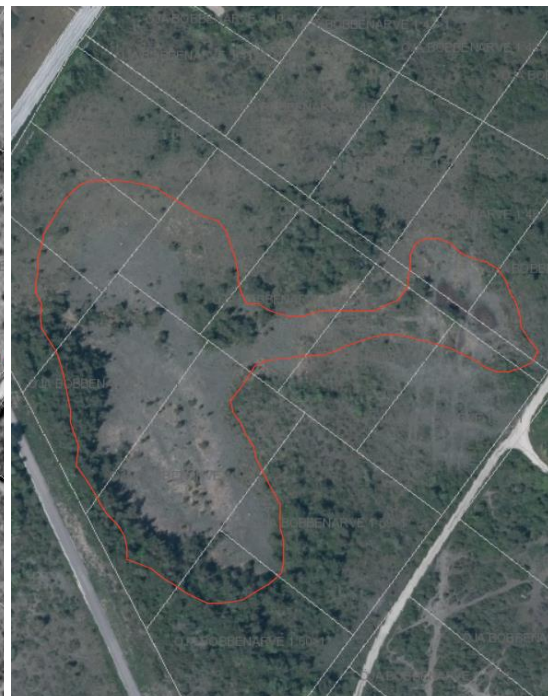
Burgsvik (Fastighet: Öja Bobbenarve 1:58 mfl.)

Beskrivning: Fuktäng med busk- och slyvegetation. Tuvvegetation med vattenspeglar i de lägre delarna. Vattendjup ca 25cm. Något djupare i den östra delen. Vattnet rör sig mot öster där det samlas i en djupare mindre del. Området var betydligt mer öppet under 1960-talet. Enligt boende i Burgsvik nyttjades våtmarken som skridskobana under 60/70-talet. Jordmånen består av berggrund överlagrad av tjockare, > 1 m jordtäckte med stor genomsläpplighet (sand och/eller grus). Öppna småvatten finns i den östra delen samt under delar av året även i den sydvästra delen.

Status är ej god. Inväxning av tall.

Objekt Burgsvik. År 1960 (tv.) och år 2022 (th.)
