**Åtgärdsvalsstudie.  
Trafiksäkerhet på väg 143  
mellan Visby och Roma.  
Gotlands län.**

ÅTGÄRDSVALSSTUDIE  
Ärendenummer: TRV2025/9513

Dokumenttitel: Åtgärdsvalsstudie. Trafiksäkerhet på väg 143 mellan Visby och Roma. Gotlands län.

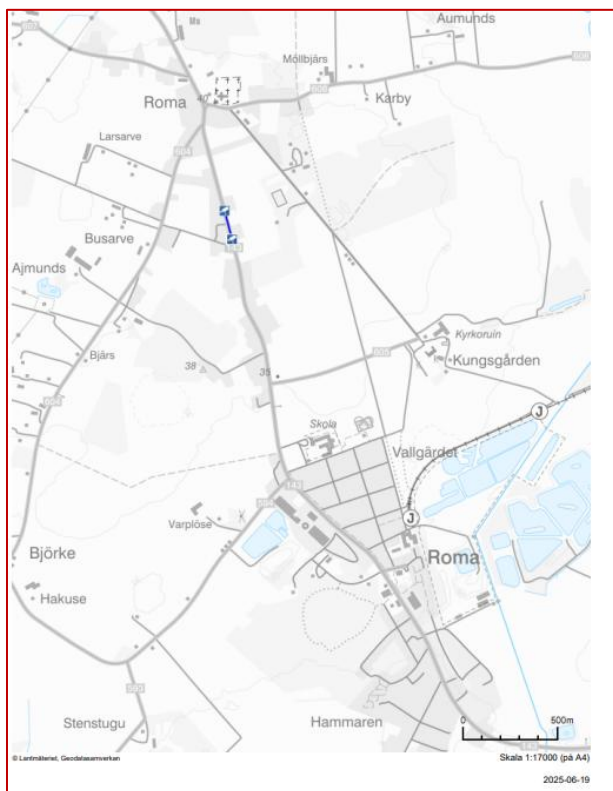
Figur 8. Placering av ATK.

Det finns två trafiksäkerhetskameror (ATK) på vägvsnittet mellan Roma Kyrkby och Roma Samhälle med hastighetsgräns 70 km/tim. Se figur 8.

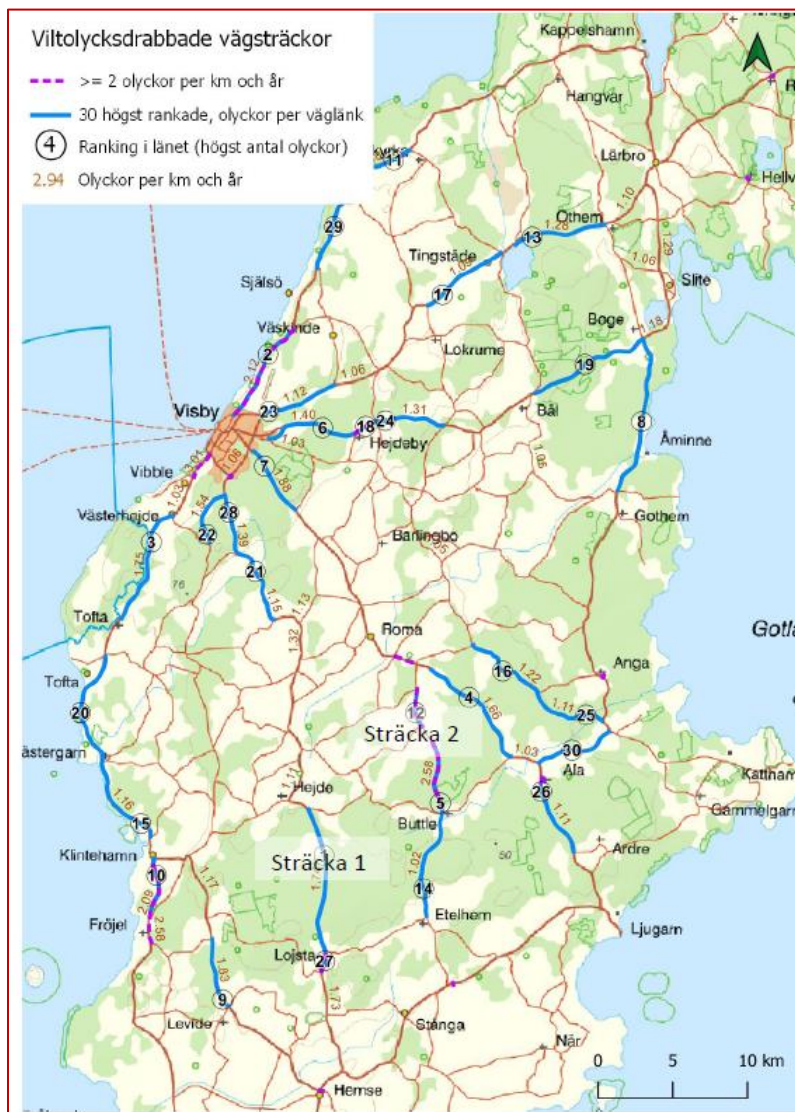
Figur 12. Kartan visar de sträckor på Gotland med högst antal viltolyckor (blått) samt de sträckor med högst antal viltolyckor per km och år (rosa)

Viltolyckor förekommer i hög utsträckning på Gotland. Enligt statistik från Nationella Viltolycksrådet rapporterades 710 olyckor med rådjur på Gotland år 2024. Inga andra klövviltsarter än rådjur har etablerat sig på ön och det är också det enda av de större däggdjuren som finns inrapporterat i viltolycksstatistiken. Trafikverket tog fram en viltutredning<sup>5</sup> 2022 som visar utbredningen av viltolyckor. En sträcka längs norra delen av väg 143 närmast Visby rankas som den sjunde mest viltolycksdrabbade. Kring Roma finns sträckor utmed väg 143 med högt antal viltolyckor i relation till antal olyckor per km och år. Utredningen utmynnade inte i några åtgärder och det bedöms fortsatt

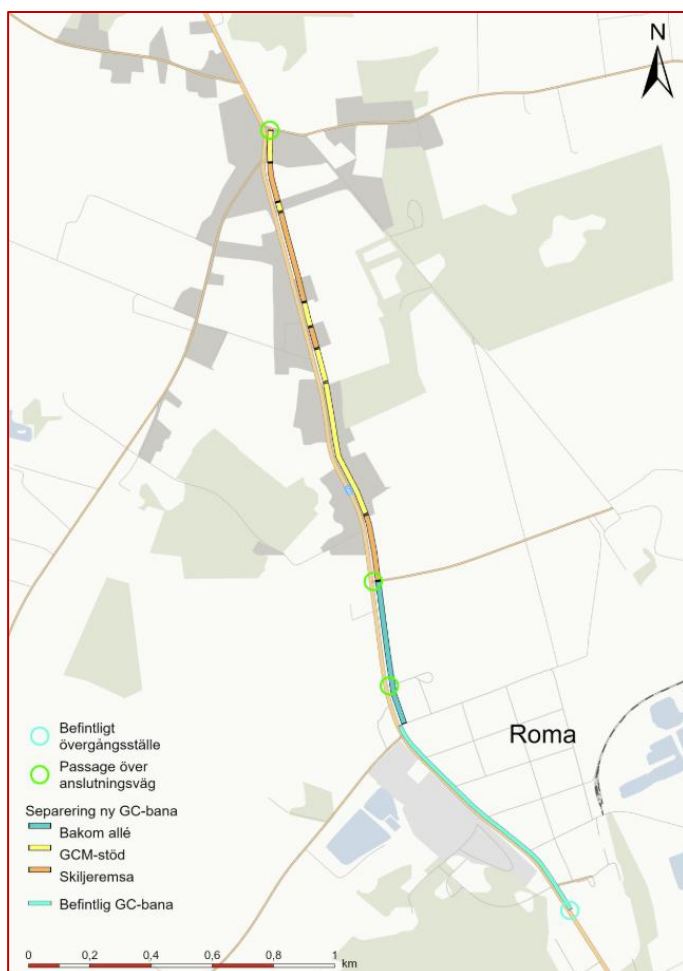
Figur 21. Bild med tänkbar sträckning för åtgärd 4a. Exakt utformning studeras i efterföljande planering.

Cirka 2 km lång och ca 2,5–3 meter bred gång och cykelväg med vinterunderhåll (helårscykelväg). Placering på vägens norra sida för att koppla ihop med föregående åtgärd och befintlig gång- och cykelväg i Roma samhälle. Olika separeringsformer kan bli aktuella. Utmed sträckan finns bebyggelse på båda sidor av vägen. Det finns även en allé norr om Roma samhälle. Framkomlighet för jordbrukstransporter behöver säkerställas.

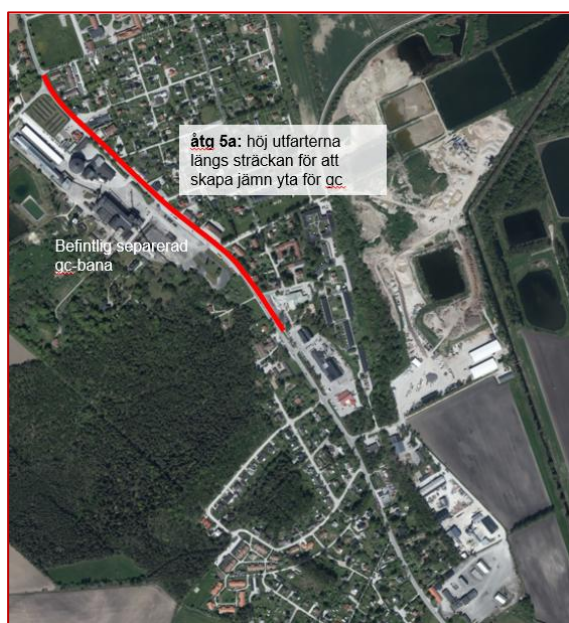
Figur 22. Bild som visar sträcka som berörs av åtgärd 5a.

Åtgärden innebär att befintliga nedsänkningar i gång- och cykelbanan vid utfarter höjs. Åtgärden är aktuell på en sträcka om ca 280 meter från Roma Sockersilos till restaurang Roma brunnen.

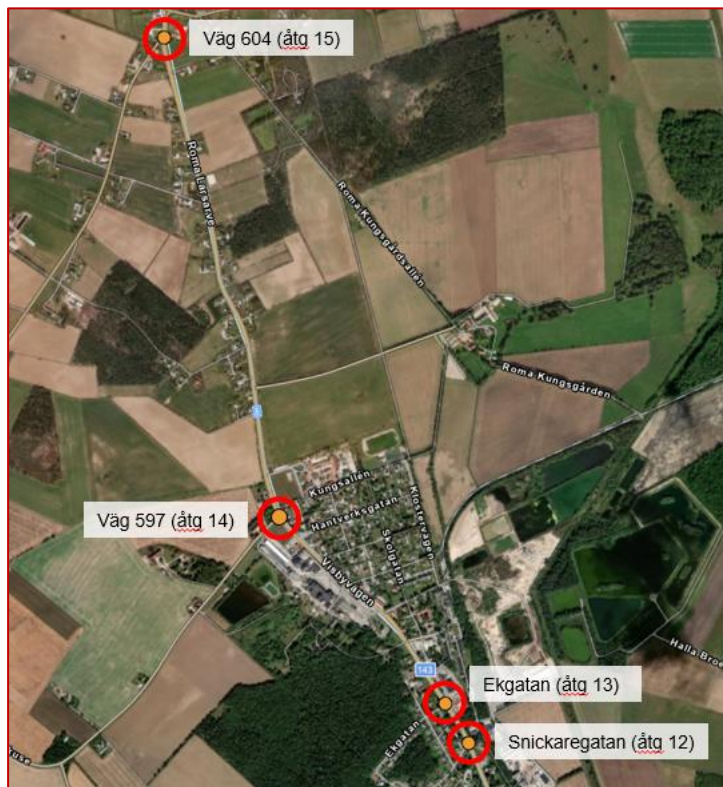
Figur 25. Bild med placering av korsningar som berörs av åtgärd 12–15.

Beskrivning: vid korsningarna väg 143 och 604, väg 143 och 597, väg 143 och Ekgatan samt väg 143/Snickaregatan är sikten begränsad på grund av skymmande vegetation. För att avhjälpa detta informeras berörda fastighetsägare om att de ska säkerställa att vegetation inte växer in i vägområdet och skymmer sikt i korsningar. Information sker genom Trafikverkets underhållsavdelning.

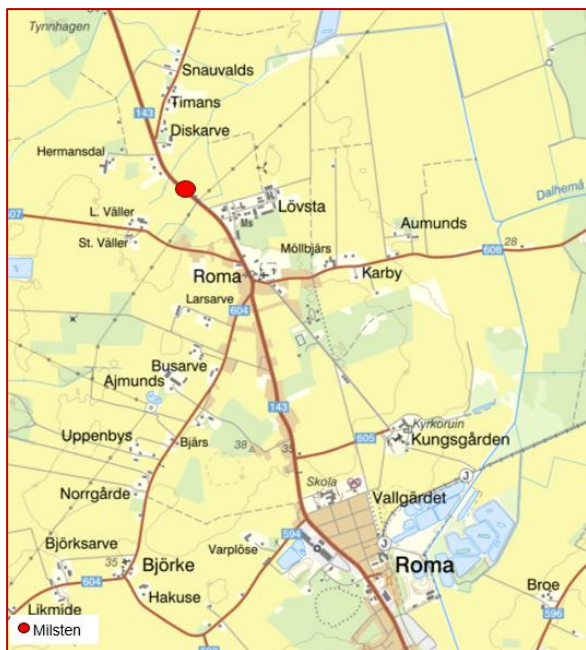
Figur 27. Bild som visar placering av milsten.

Beskrivning: bristen med milsten inom säkerhetszonen kan åtgärdas genom antingen uppförande av räcke eller att milstenen flyttas. Flytt av milsten kräver fortsatt utredning av kulturmiljöspecialist och tillståndsansökan hos Länsstyrelsen. Val av åtgärd görs i efterföljande planering.

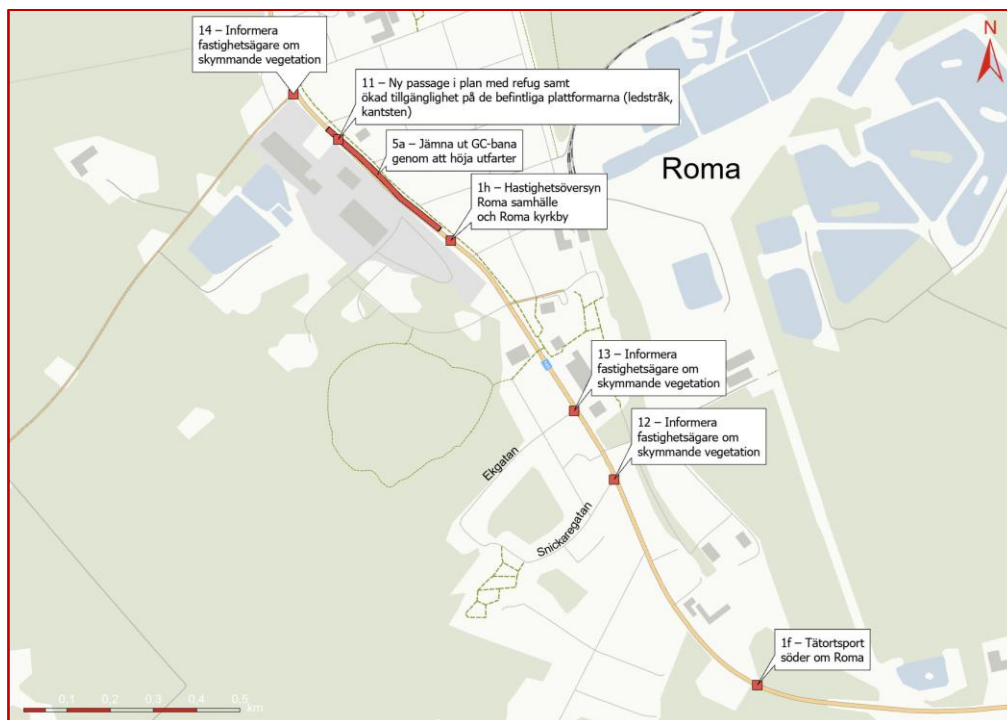
Figur 29. Bild som visar åtgärder som ingår i paket A.
