**Strukturgeologiska observationer på File hajdar:
Fältobservationer 2020
Lineamentsanalys 2022**

Heidelberg Materials Cement Sverige AB

WSP Sverige AB

2022-12-13

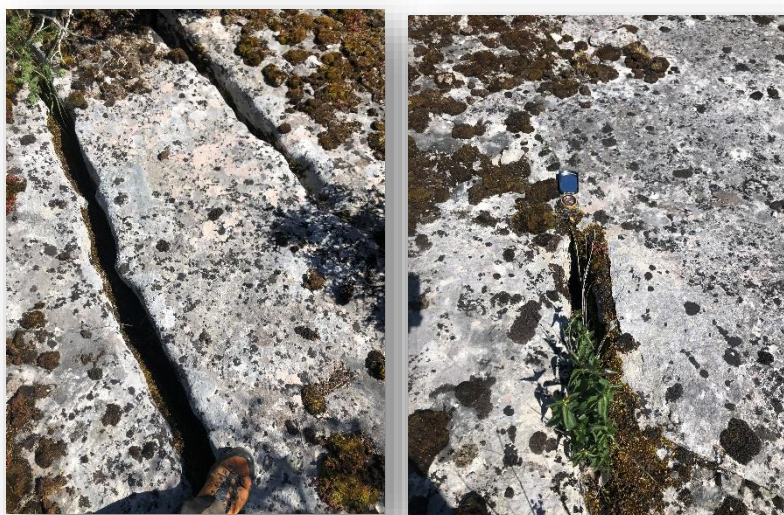
Figur 5. Exempel på observationer av svagt karstifierade sprickor uppe på File hajdar vid lokal 2.

Figur 5, men det saknas ett tydligt läge för ett uthålligt lineament. Observationerna tyder på att lineamentet upphör eller fördelar ut sig på flertalet mindre, ej sammanhängande sprickor. Längre västerut ändras markförhållandena på så sätt att bergöverytan är täckt av jordlager eller växtlighet. Lokalt karstifierade sprickor med begränsad uthållighet domineras vid lokal 2 av brantstående västnordvästliga (ca 280°) riktningar följt av en mindre dominant grupp mot nordost (ca 70°).

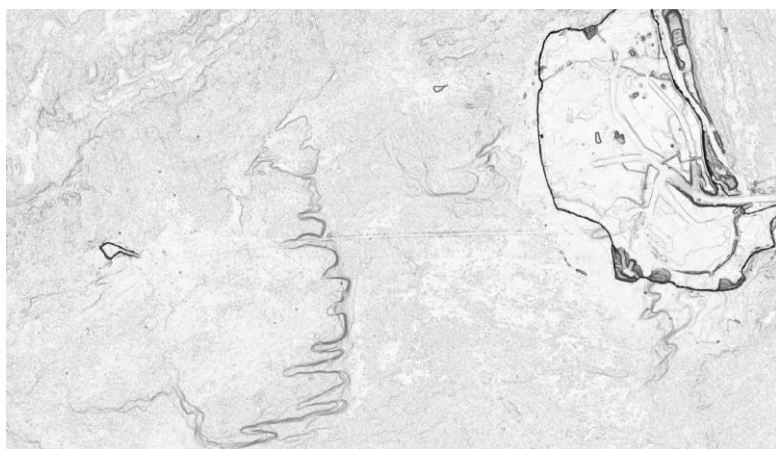
Figur 6. Erosionsstrukturer på File hajdar mellan över- och underliggande kalkstenslager ger upphov till små långsträckta dalgångar. Samma fenomen kan observeras vid avbaningar längs tåktkanten vid lokal 5 (se figur 4)

Norr om File hajdar-täkten, vid lokalerna 3 och 4, domineras sprickriktningarna istället av den nordostliga sprickgruppen (ca 70°) samt en mindre dominant grupp med riktning mot nordväst (330°). Mycket svaga eller inga indikationer på karstifiering kunde observeras i detta område. Observationerna omfattar sprickor i öppna hållar, vanligtvis med gräsväxtlighet, eller enbart synliga sprickplan i kalkstenen. Dessa sprickgrupper kan tydligt observeras i den övre delen av kalkstenen inom avbanad mark vid File hajdar-täkten (lokal 4). Uthålligheten mot djupet varierar dock mycket vid täkten. Ett fåtal strukturer når botten av täkten, men flertalet avstannar mot kalkstenslager på ca 2–10 m djup. Vid lokal 5 kan noteras att den övre delen av kalkstenen ibland är eroderad längs stråk där det ligger moränavlagringar alternativt svallsediment. Sådana topografiska sänkor kan ibland tolkas vara sprickzoner, men här saknas evidens av detta i tåktväggen. På den topografiska kartan syns dessa erosionsstrukturer tydligt uppe på File hajdar, se Figur 6.

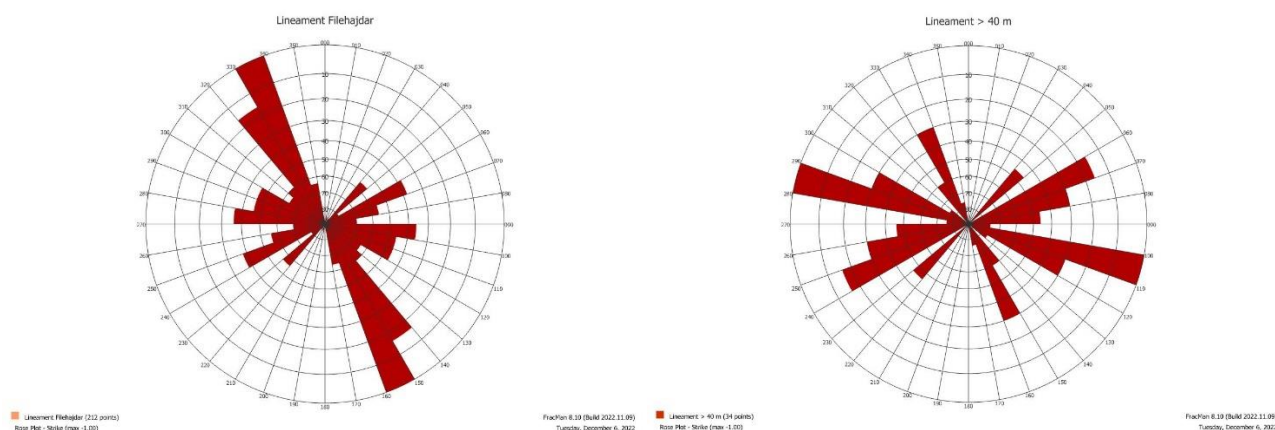
Figur 10. T.v. Sprickros av karterade lineament. T.h. Sprickros av karterade lineament med en observerad längd över 40 m.

Denna sprickgrupp uppvisar en högre sprickfrekvens än de övriga grupperna, men har lägre observerade spricklängder. Fältkarteringen visade att sprickor med denna strykning även förekommer i File hajdar-täkten, med vertikal stupning. Även Friberg (2023) observerade dessa sprickor i området väster om täkten.

Denna riktning är oftast förekommande bland sprickor med observerade längder över 40 m. Fältkarteringen visade att sprickor med denna strykning även förekommer i File hajdar-täkten, med vertikal stupning.

Fältkarteringen påträffade inga sprickor med denna strykning i File hajdar-täkten, men Friberg (2023) observerade sprickor med denna riktning i området väster om täkten.

Denna mindre sprickgrupp kan vara en del av den ONO–VSV strykande gruppen (250°).
