Tingstäde träska – en grund kalksjö på norra Gotland

En populärvetenskaplig beskrivning av hur träsket hydrologiskt och ekologiskt fungerar

Titel: Tingstäde träsk – en grund kalksjö på Gotland. En populärvetenskaplig beskrivning av hur träsket hydrologiskt och ekologiskt fungerar

Utfört av: Calluna AB (organisationsnummer: 556575-0675)
Adress huvudkontor: Linköpings slott, 582 28 Linköping
Hemsida: www.calluna.se
Telefon (växel): +46 13-12 25 75

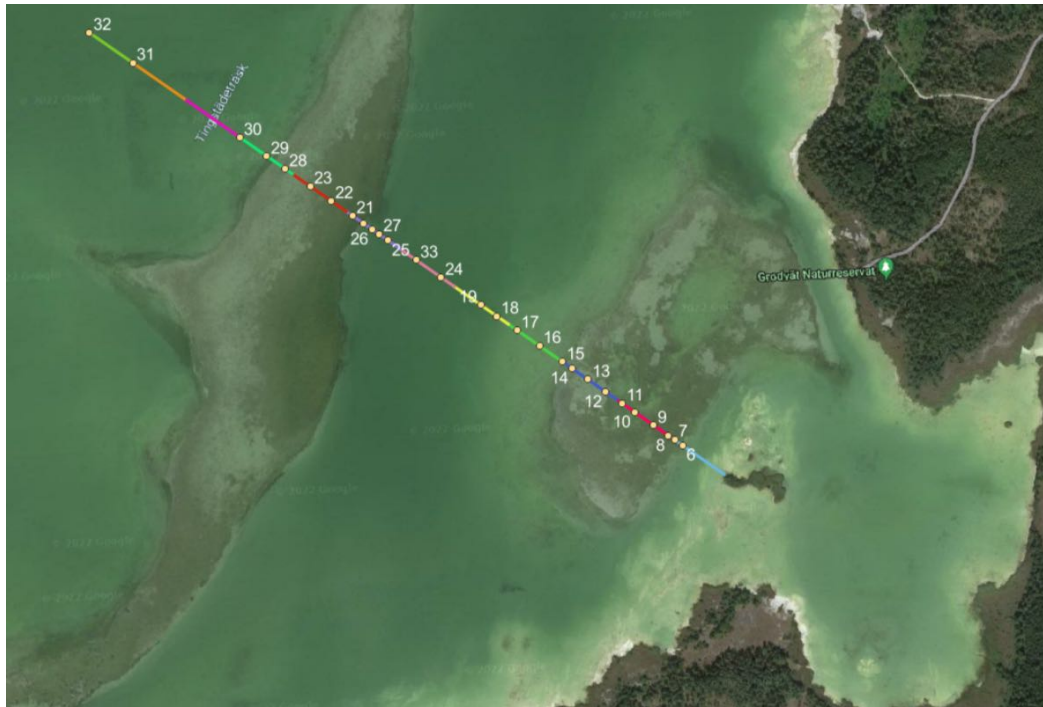
Figur 5. Provpunkter i den historiska transekten. Karta: Martin Andersson-Li, Calluna AB 2022.

transekt som sträckte sig väster om Grodväts naturreservat till en bit nordväst om Bulverket figur 5. I undersökningen dokumenterades sedimentlagrens mäktighet och karaktär, bilaga 3.

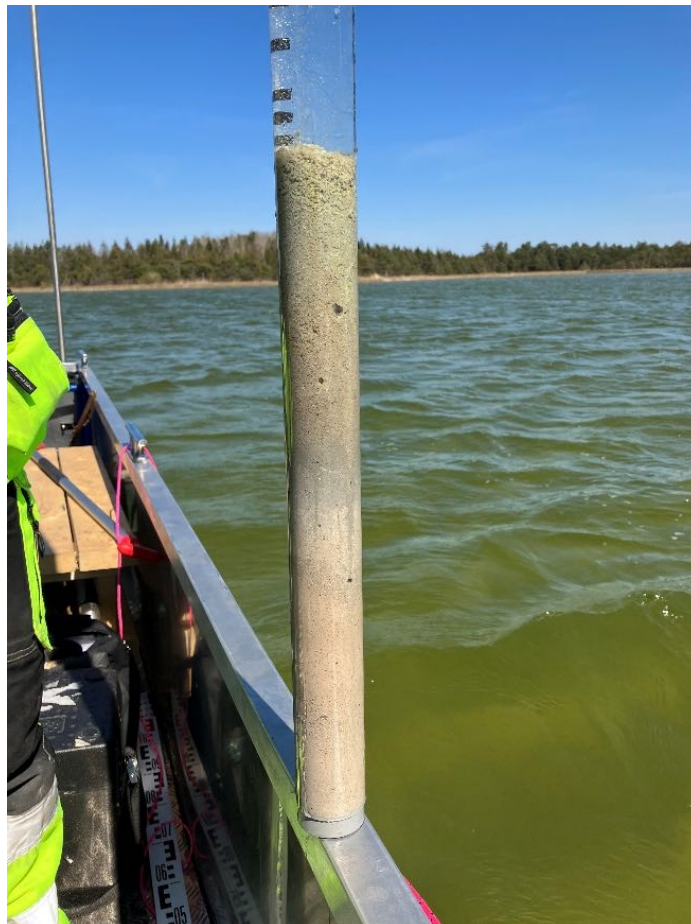
Figur 7. Sediment från provpunkt 14 på väg att tas upp.

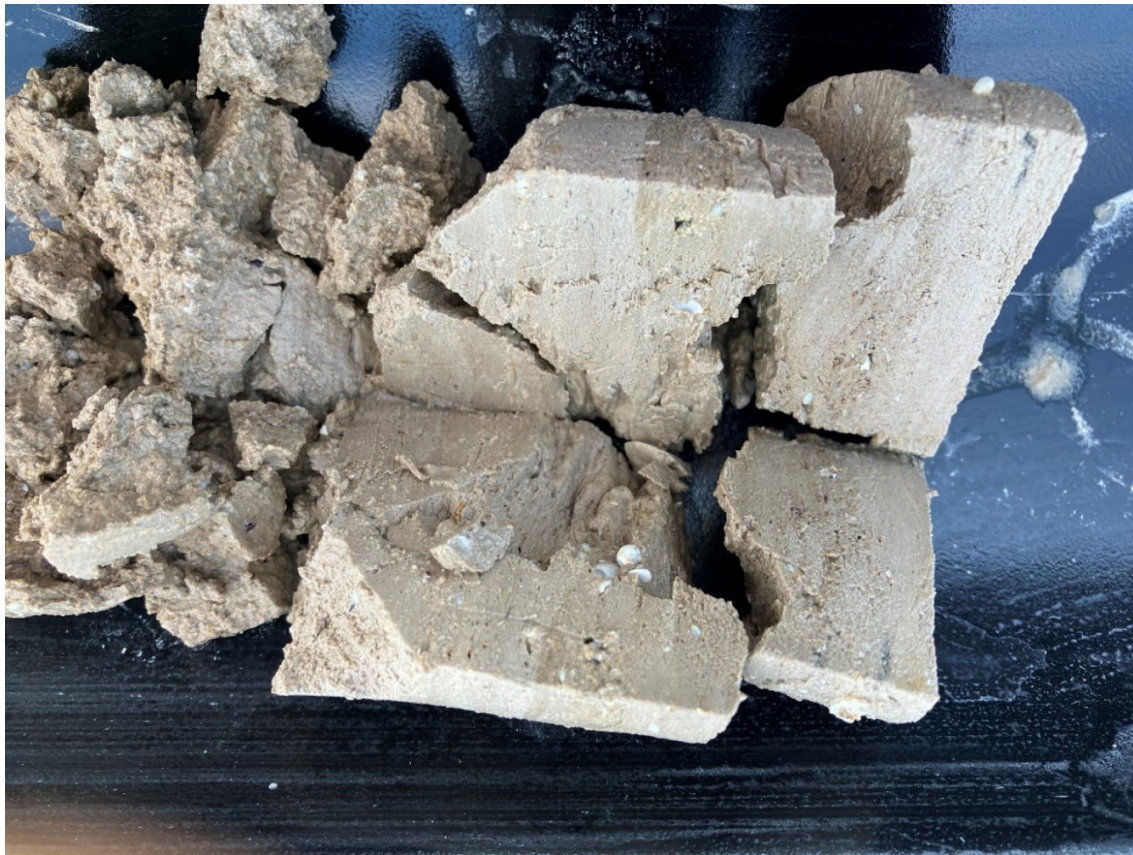
Figur 8. Snäckor och växtdelar i sedimentprofilen.

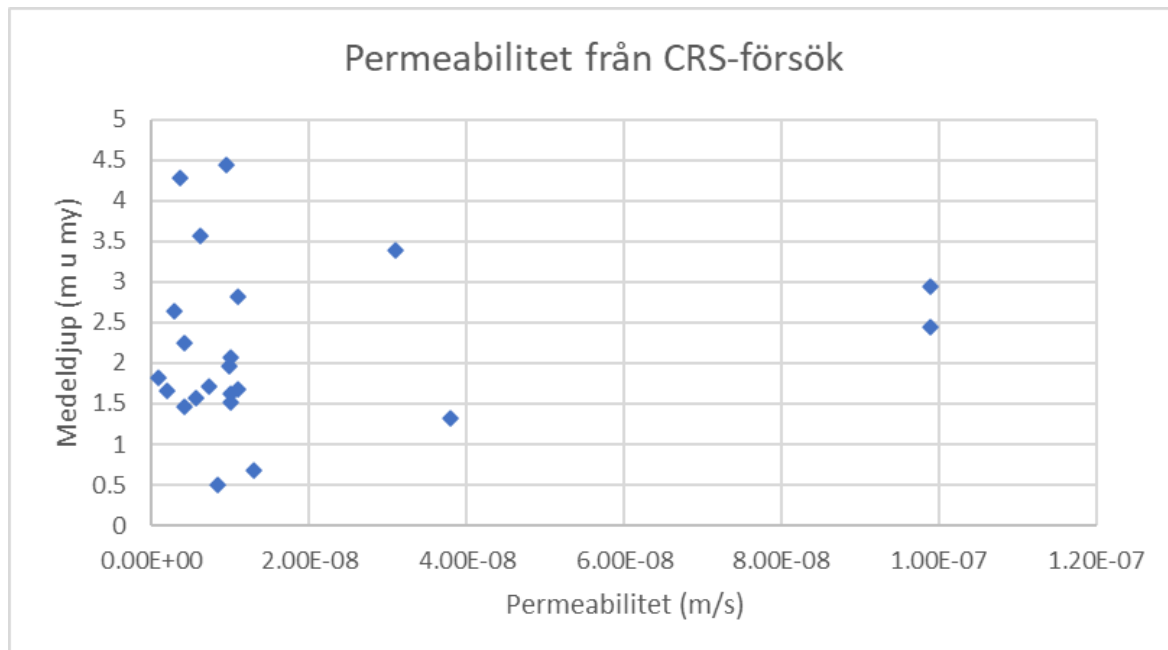
Figur 9. Permeabiliteten (genomsläpplighetsförmågan) samt medeldjupet av prov som testats genom CRS-försök på laboratorium.

Figur 9 visar spridningen av permeabiliteten (genomsläpplighetsförmågan) för uttagna sedimentprover. Spridningen är relativt låg, undantaget fyra prover som har något högre permeabilitet.

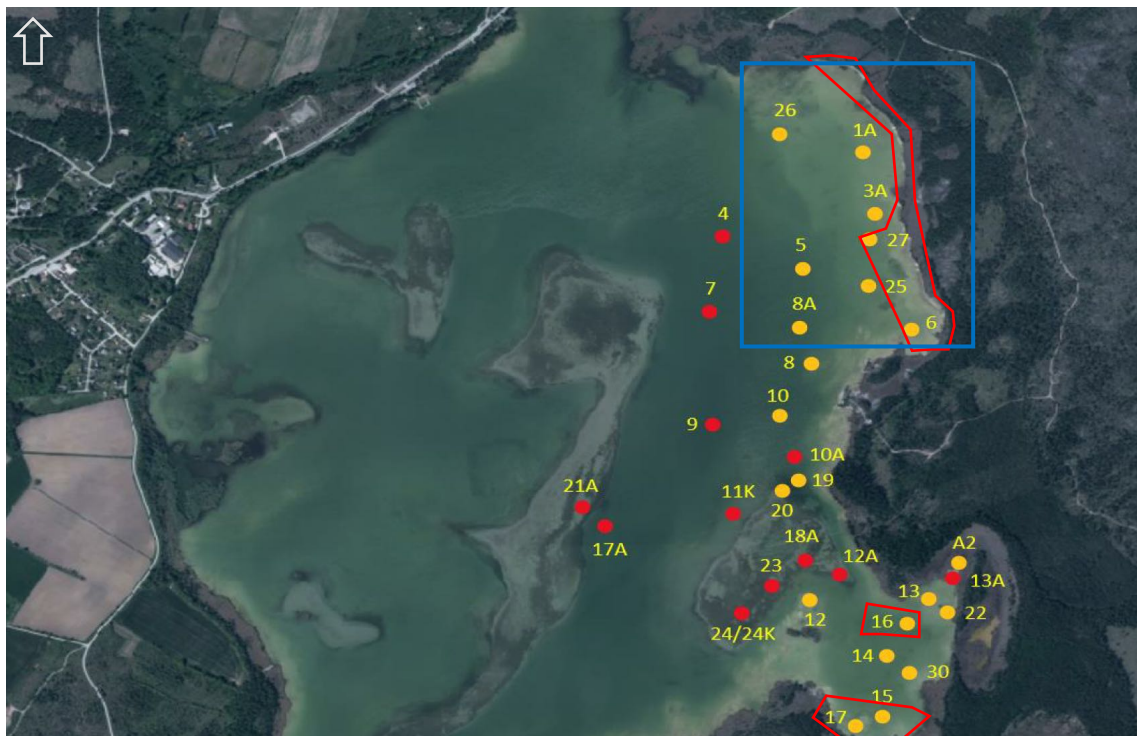
Figur 12. Det undersökta området i Tingstäde träsik samt lokalisering av provpunkter. I de provpunkter som ryms inom röd markering påvisades hårdbotten med stora stenar och block som ställvis överlagrades med ett tunt lager av kalkslam/bleke. I området som ryms inom blå markering påvisades sediment utgörandes av sand eller finsand. Områden inom röd och blå markering antas ha kontakt med underliggande berg.

CRS-försöken visar att sedimenten har en låg konduktivitet vilket innebär att kontakten med underliggande berg är minimal i de områden där sedimentlager bestående av kalkslam/bleke (kalkgyttja) förekommer, detta är framför allt sant för de punkter där de mäktigaste sedimentlagren har påvisats.

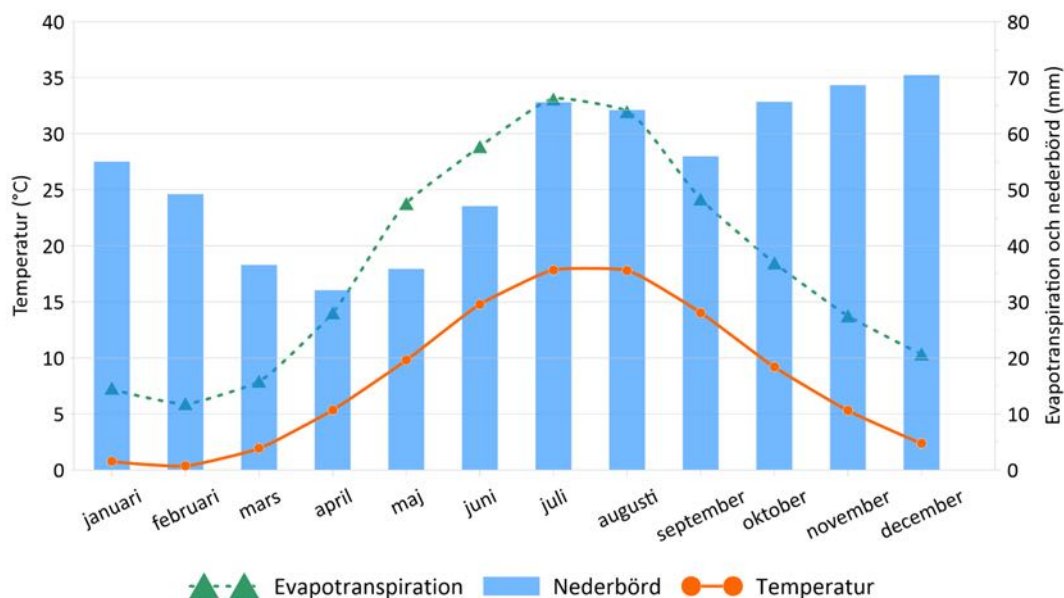
Figur 14. Nederbördens, temperaturens och avdunstningens variation (evapotranspiration) i medeltal per månad.

Hur nederbörd, temperatur och evapotranspiration (avdunstingen) varierar över året kan ses i figur 14.

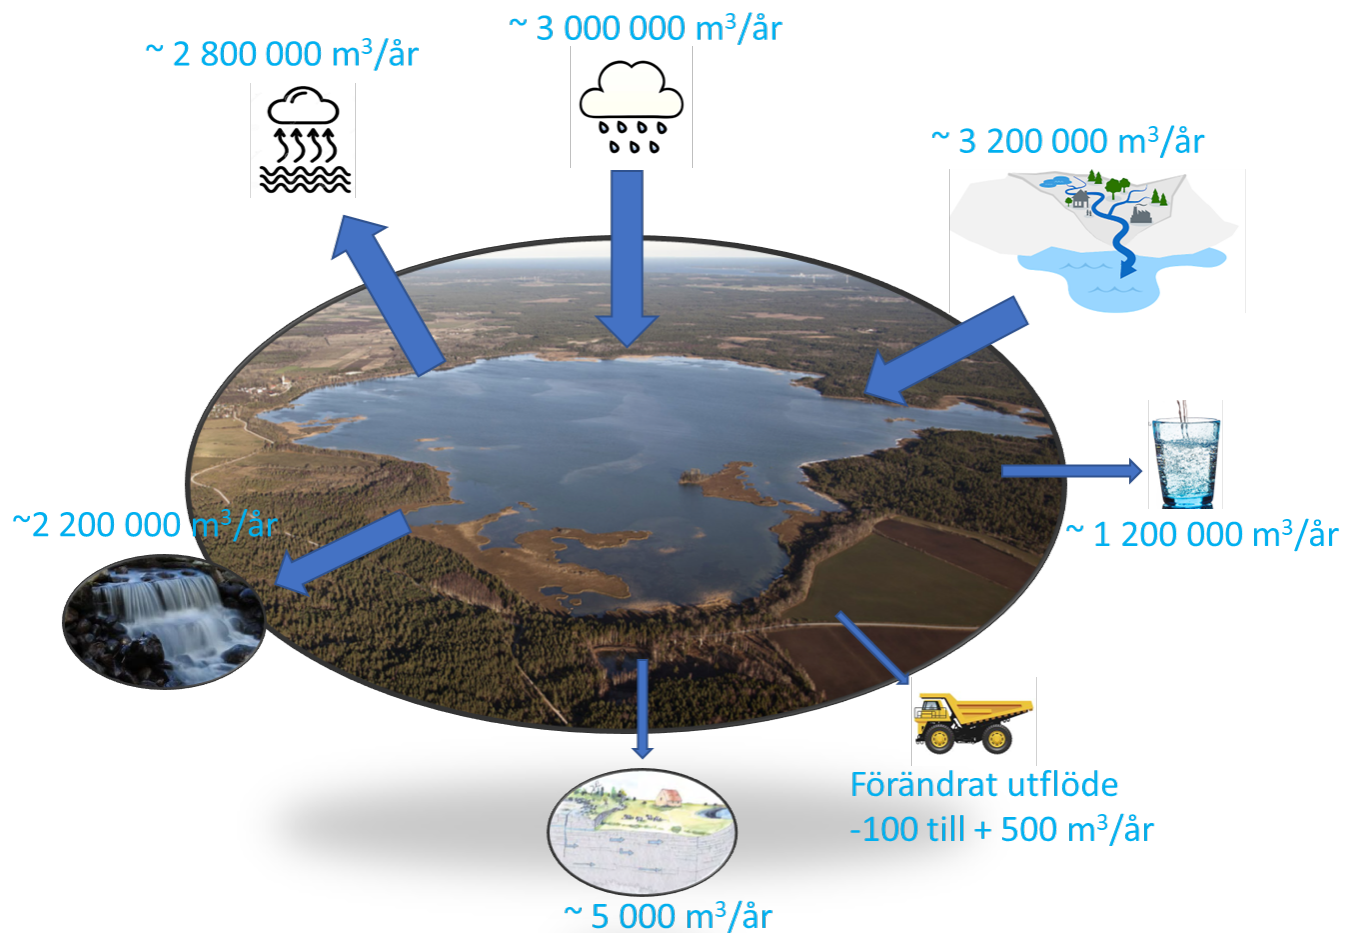
Figur 18. Uppskattad och beräknad vattenbalans för Tingstade träsk för ett normalår (beräknat med dagens klimat). Ursprung figur är WSP.

Modelleringen av en utökad täkt beräknar en påverkan på vattenbalansen genom att utflödet minskar med $-100 \text{ m}^3/\text{år}$ efter 8 år, ökar med $300 \text{ m}^3/\text{år}$ efter 20 år och ca $500 \text{ m}^3/\text{år}$ efter 30 år. Dessa volymer är fullkomligt försumbara i förhållande till allt annat som påverkar vattenbalansen.

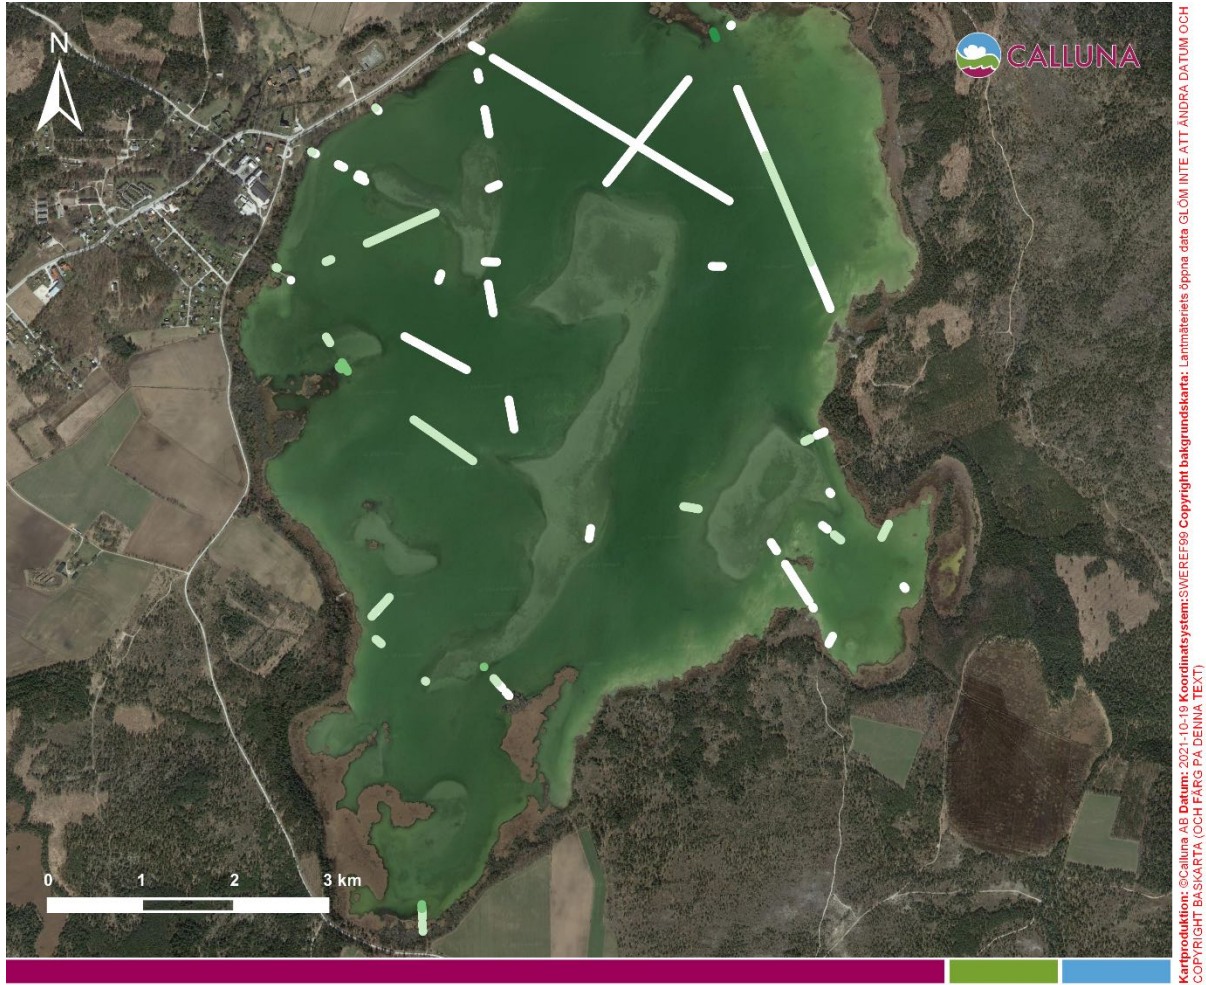
Figur 3. Vass i Tingstäde träsk. Interpolerad täthet av vass visas mellan alla provpunkter där ljusgrön är enstaka förekomst och mellangrön måttlig förekomst. Vit är utan förekomst av all vegetation. Observera att flygbilden i bakgrunden inte visar vegetationen särskilt bra, allt som är grönt på flygbilden är inte vegetation. Det ljusa sedimentet i sjön gör att djupt vatten ser mörkare grönt ut än grunt vatten.

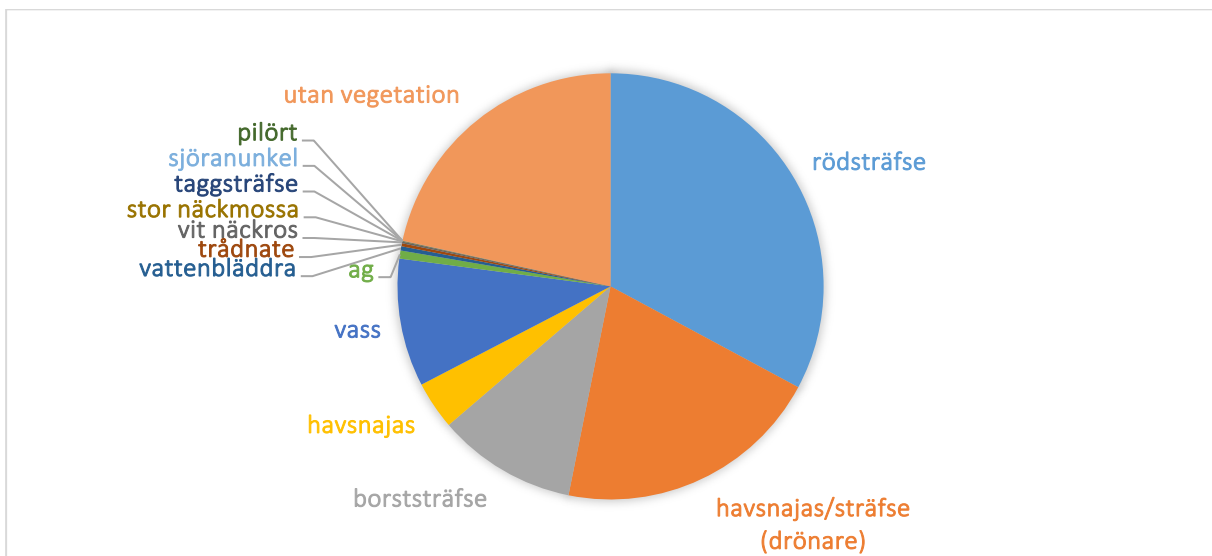
Figur 4. Fördelning av olika makrofyterarter längs transekterna i Tingstäde träsk.

De arter som dominerade var kransalgerna rödsträfs och borsträfs, samt kärllväxterna vass och havsnajas (Figur 4). Rödsträfs är en mer storvuxen kransalg än borsträfs och var ungefär tre gånger vanligare än borsträfs längs transekterna. Vass förekom tillsammans med ag i lite tätare bestånd vid vissa stränder, men framförallt fanns vass i mycket glesa bestånd ute i stora delar av sjön (Figur 3). Havsnajas och olika arter av sträfs kunde inte artbestämmas med säkerhet från de transekter som inventerades med drönbilder, men inventering från båt visade att sträfsen dominerade stort över havsnajas.

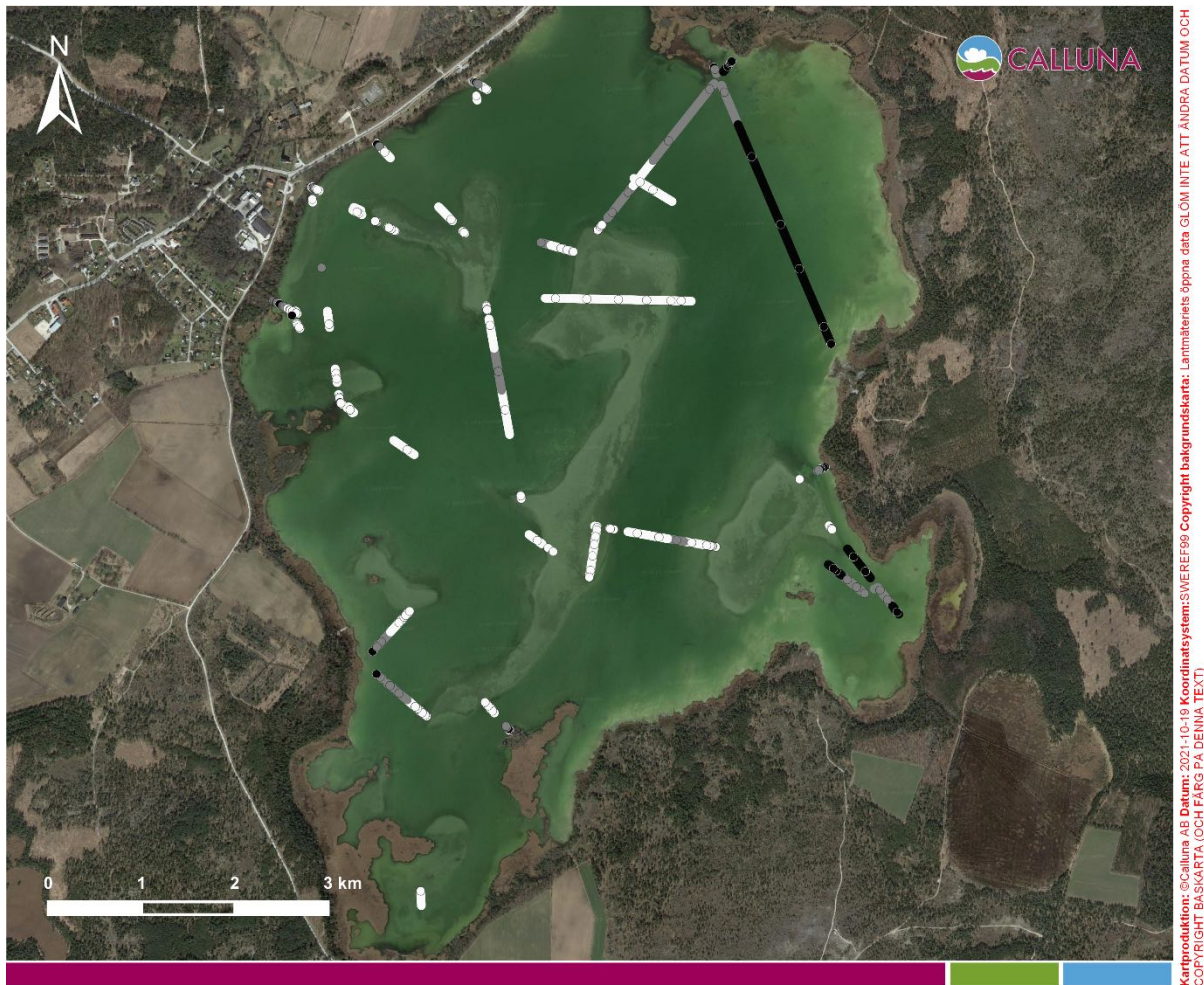
Figur 5. Sedimentets beskaffenhet i Tingstäde träsk. Svart färg är hård botten av kalksten, grå är fast sjöbotten som det inte skulle vara svårt att gå på, vit färg är mjuk eller mycket mjuk botten som det vore farligt att försöka gå på. Provpunkterna visas som små cirklar och mellan dem finns interpolerad färgklassning av sedimentets beskaffenhet. Observera att flygbilden i bakgrunden inte visar vegetationen särskilt bra, allt som är grönt på flygbilden är inte vegetation. Det ljusa sedimentet i sjön gör att djupt vatten ser mörkare grönt ut än grunt vatten.

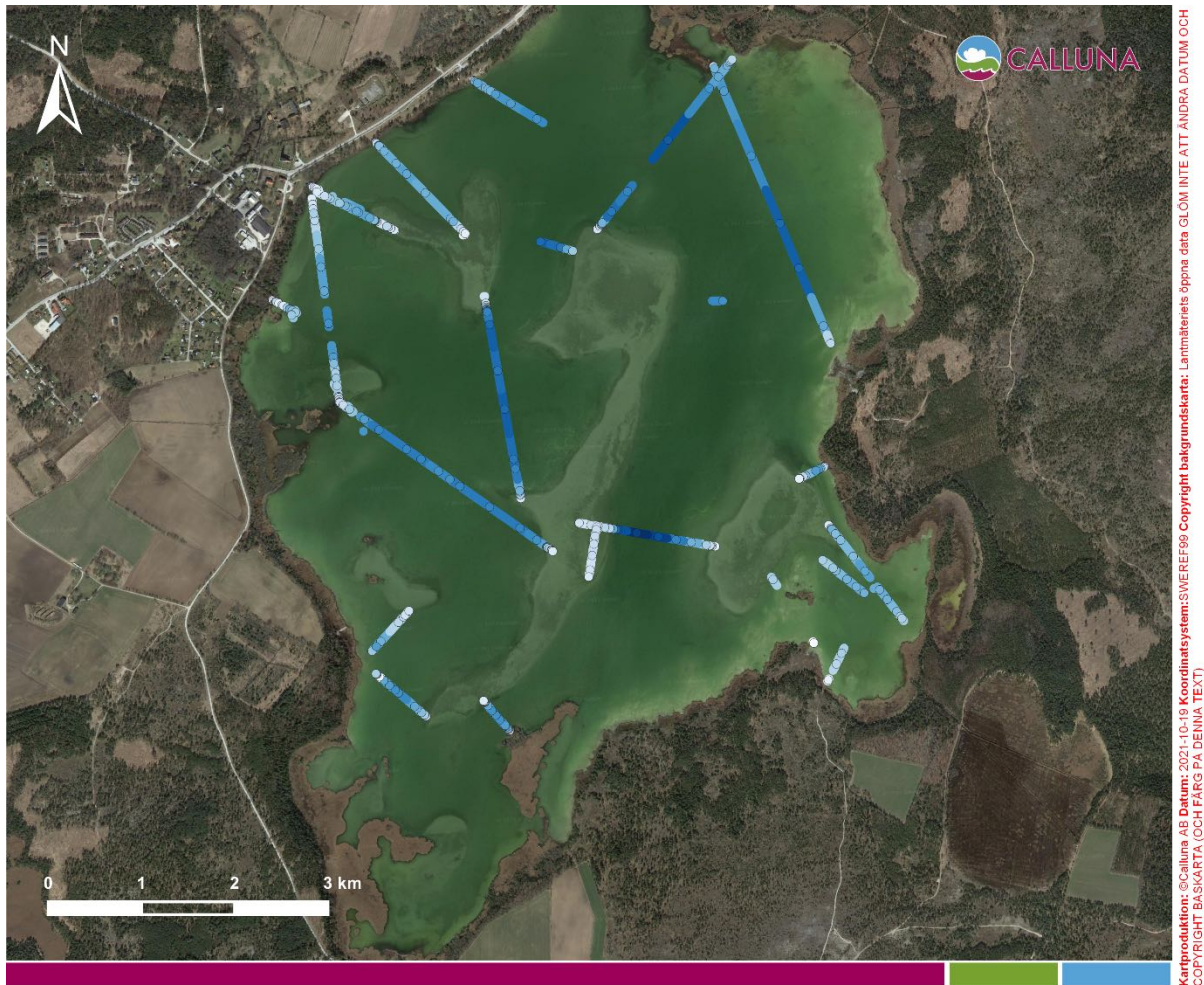
Figur 6. Vattendjupet i Tingstäde träsk mättes samtidigt med makrofyterna. Provpunkterna visas som små cirklar och mellan dem finns interpolerad färgklassning av vattendjup där vit är 0 m och mörkaste blå 1,9 m. Observera att flygbilden i bakgrunden inte visar vegetationen särskilt bra, allt som är grönt på flygbilden är inte vegetation. Det ljusa sedimentet i sjön gör att djupt vatten ser mörkare grönt ut än grunt vatten.

Vattendjupet, som visas i Figur 6, varierade mellan 0 och 1,9 meter. Båten hade ett djupgående som tillät inventering till 0,3 meters djup så på grundare vatten där det var för mjuk botten att vada på kunde vi inte inventera. Det var främst ute på blekebankarna som vi körde fast på grunt vatten och inte kunde inventera vegetationen. Borststräfs dominerade på de grundaste djupen på blekebankarna och den sågs fortsätta upp mot 0,1 meters djup. De flesta djup som inventerades låg mellan 0,5 och 1,6 meter. Borststräfs var mycket vanlig mellan 0,5 och 1,1 meter, havsnajas var vanligast mellan 0,6 och 0,8 meter, medan röststräfs var vanligast från 0,7 till 1,6 meter. Vass växte dels vid stränderna ut till 1 meters djup och dels i glesa bestånd ute i det öppna vattnet från 1,3 till 1,6 meter.

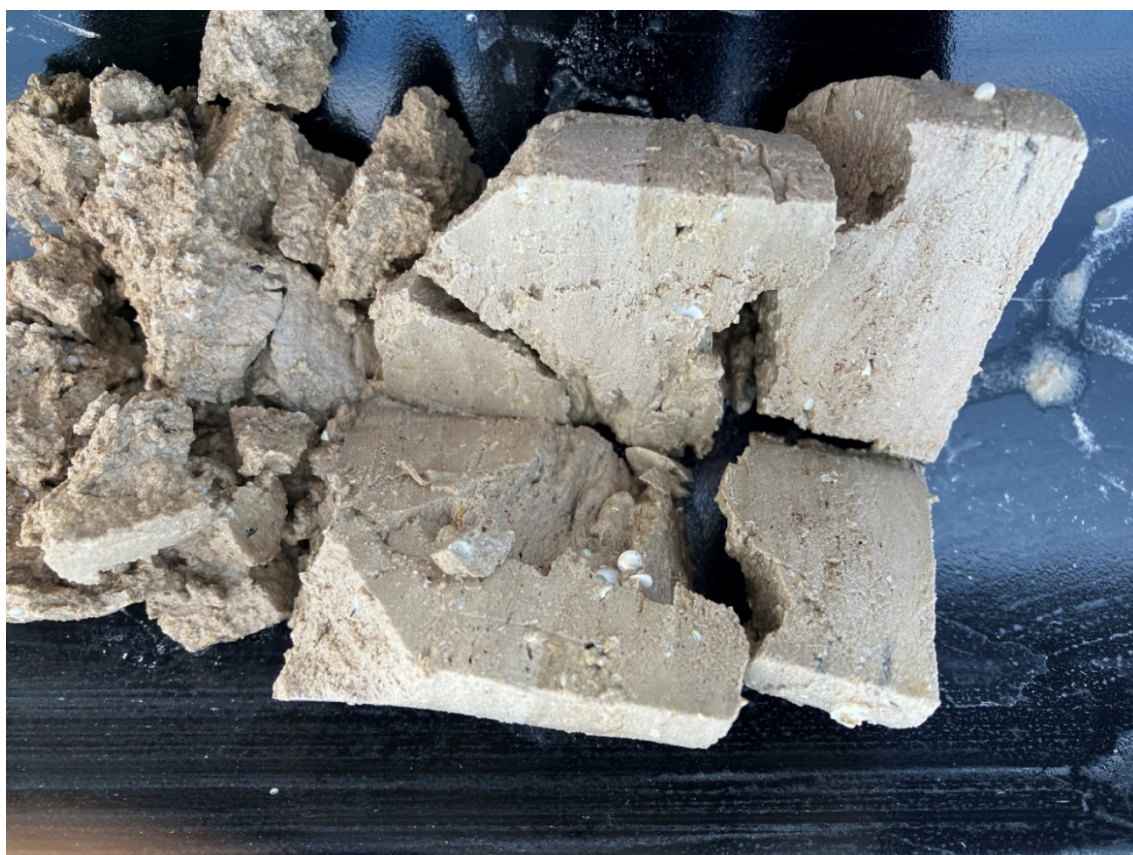
Figur 5. Snäckor och växtdelar i sedimentprofilen.

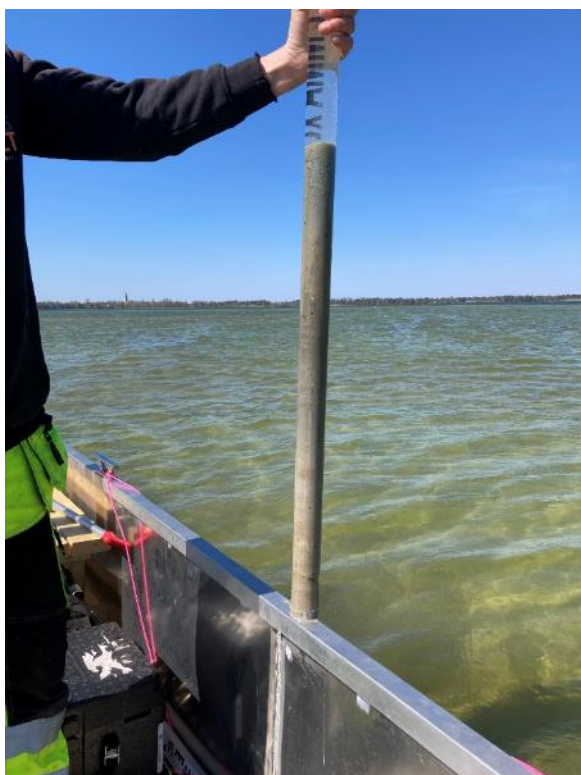
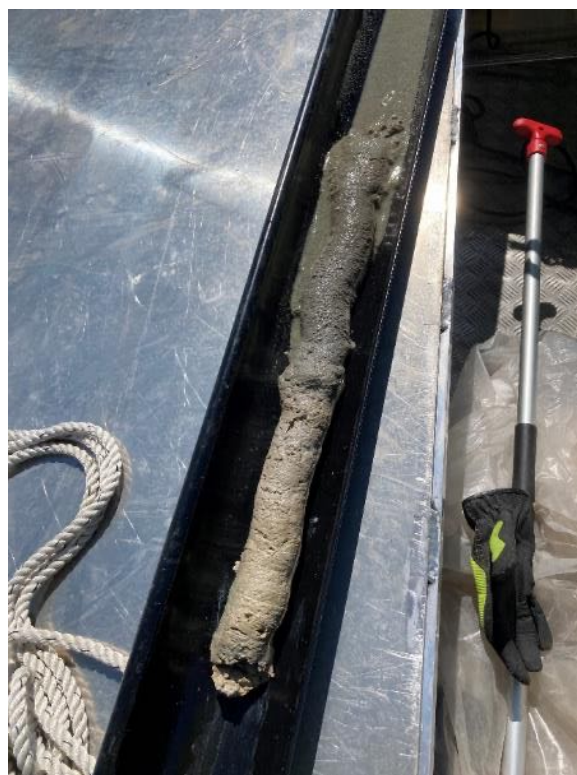
Provpunkt 18A vid första tillfället, kom ej ända ned, vattendjup 2,2m stopp vid ca 1,6m sediment. Kunde få upp sediment ca 0,7m m plaströr. 0-0,53m löst, fastare 0,53-0,7m små vita snäckor.

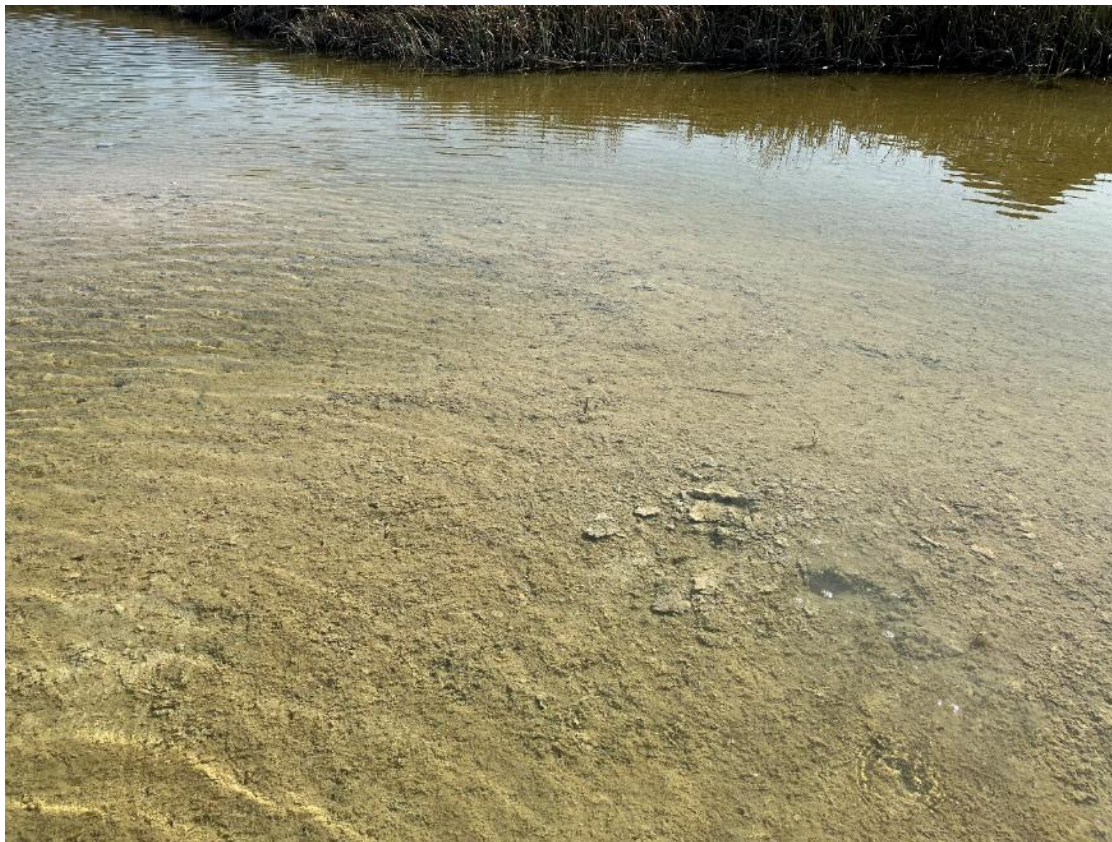
Provpunkt Grodvät 13A Sedimentet som låg skiktat ovanför botten, gasbildning under.

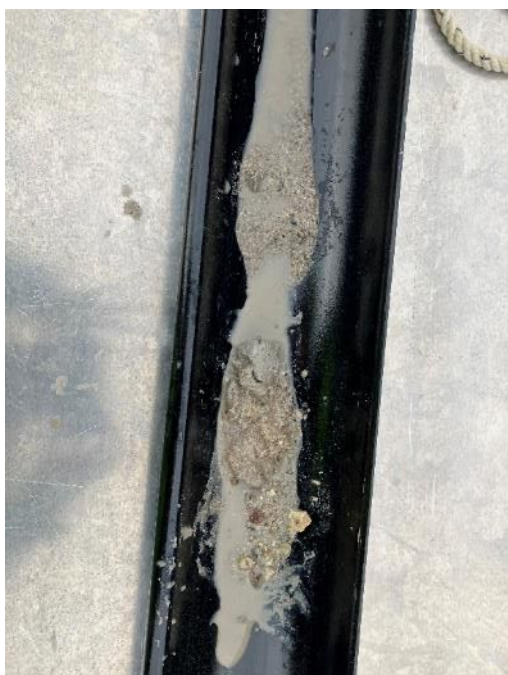
Provpunkt 25 med lerpropp

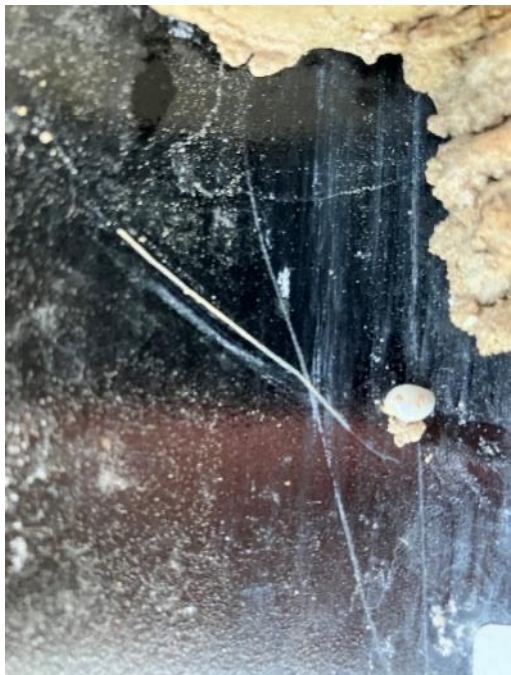
Provpunkt 7, trådformade växtdelar,

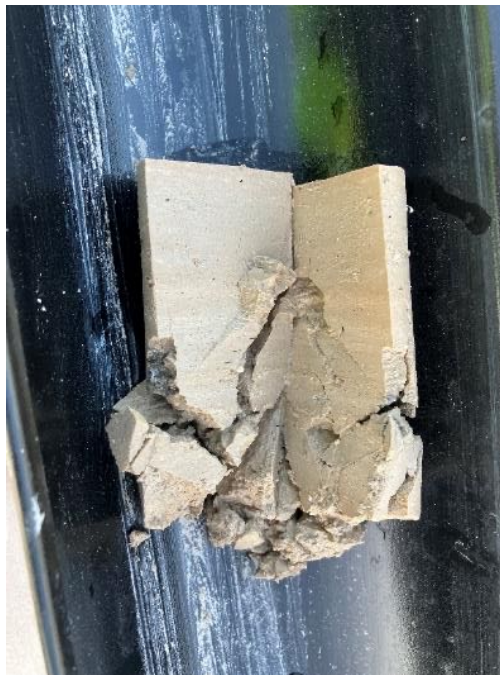
Provpunkt 7 (1,90-1,95m)
rötter från kransalger?, snäcka
