**Målet gäller:** tillstånd till befintlig och utökad täktverksamhet på fastigheten Lärbro Stora Vikers 1:94, Gotlands kommun

**Mål nr M 4550-23, ansökan om tillstånd enligt miljöbalken till fortsatt och utökad täktverksamhet inom fastigheten Lärbro Stora Vikers 1:94 i Gotlands kommun**

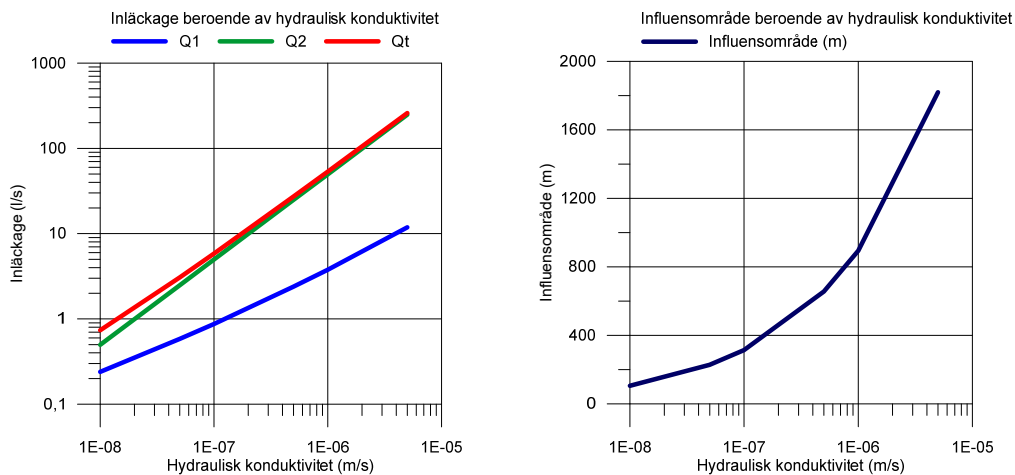
**Figur 42 - ersätter.** Känslighetsanalys vid variabelt värde på hydraulisk konduktivitet. Q1 är det horisontella flödet in i tåkten och Q2 är det vertikala flödet genom botten av tåkten, enligt beräkningsmodell som redovisas i Figur 34.

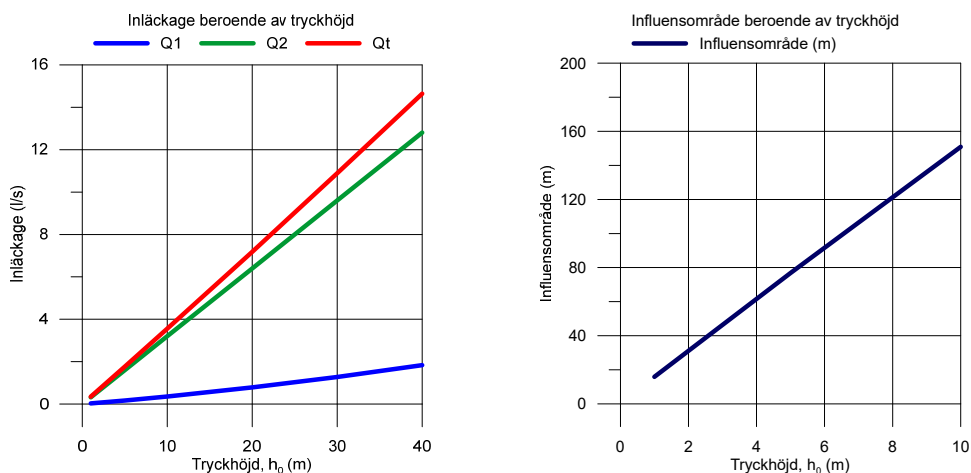
**Figur 44 - ersätter.** Känslighetsanalys vid variabelt värde på omgivande grundvattennivå. Q1 är det horisontella flödet in i tätten och Q2 är det vertikala flödet genom botten av tätten, enligt beräkningsmodell som redovisas i Figur 34.

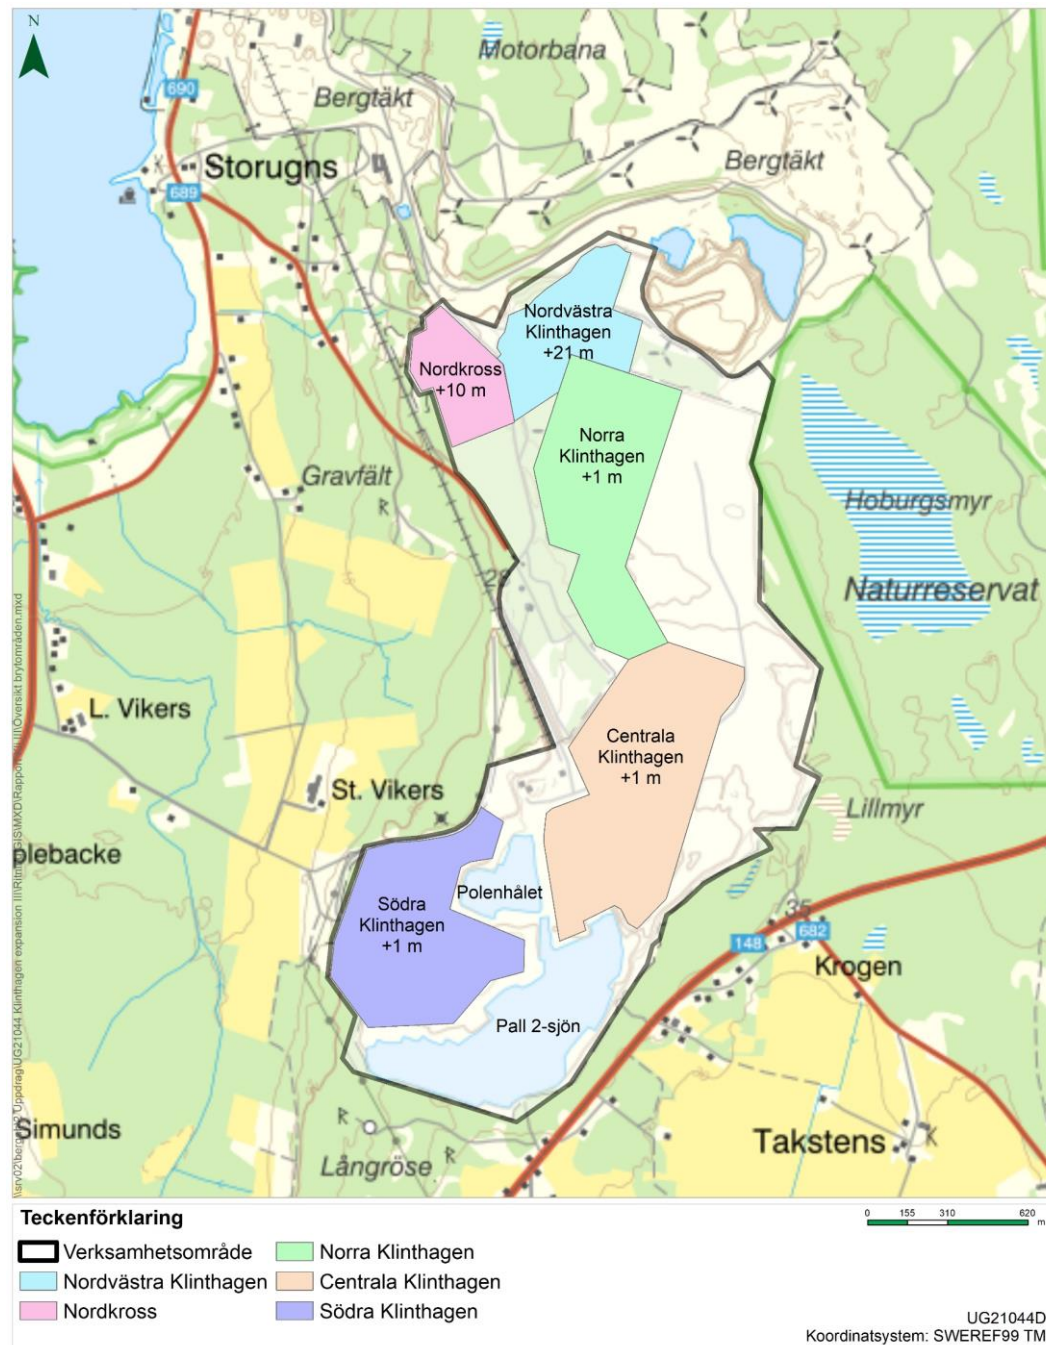
Figur 2. Sökta brytområden och brytnivåer.

Nordkalk önskar söka tillstånd för brytning i fem områden där föreliggande utredning utgår från följande brytdjup: Nordkross +10 m, Nordvästra Klinthagen +21 m, Norra Klinthagen +1 m, Centrala Klinthagen +1 m och Södra Klinthagen +1 m, se Figur 2. Ytterligare ett brytområde, Takstens, var aktuellt under perioden då undersökningarna genomfördes men har utgått under samrådsprocessen. Det senare området redovisas därför inte i Figur 2.

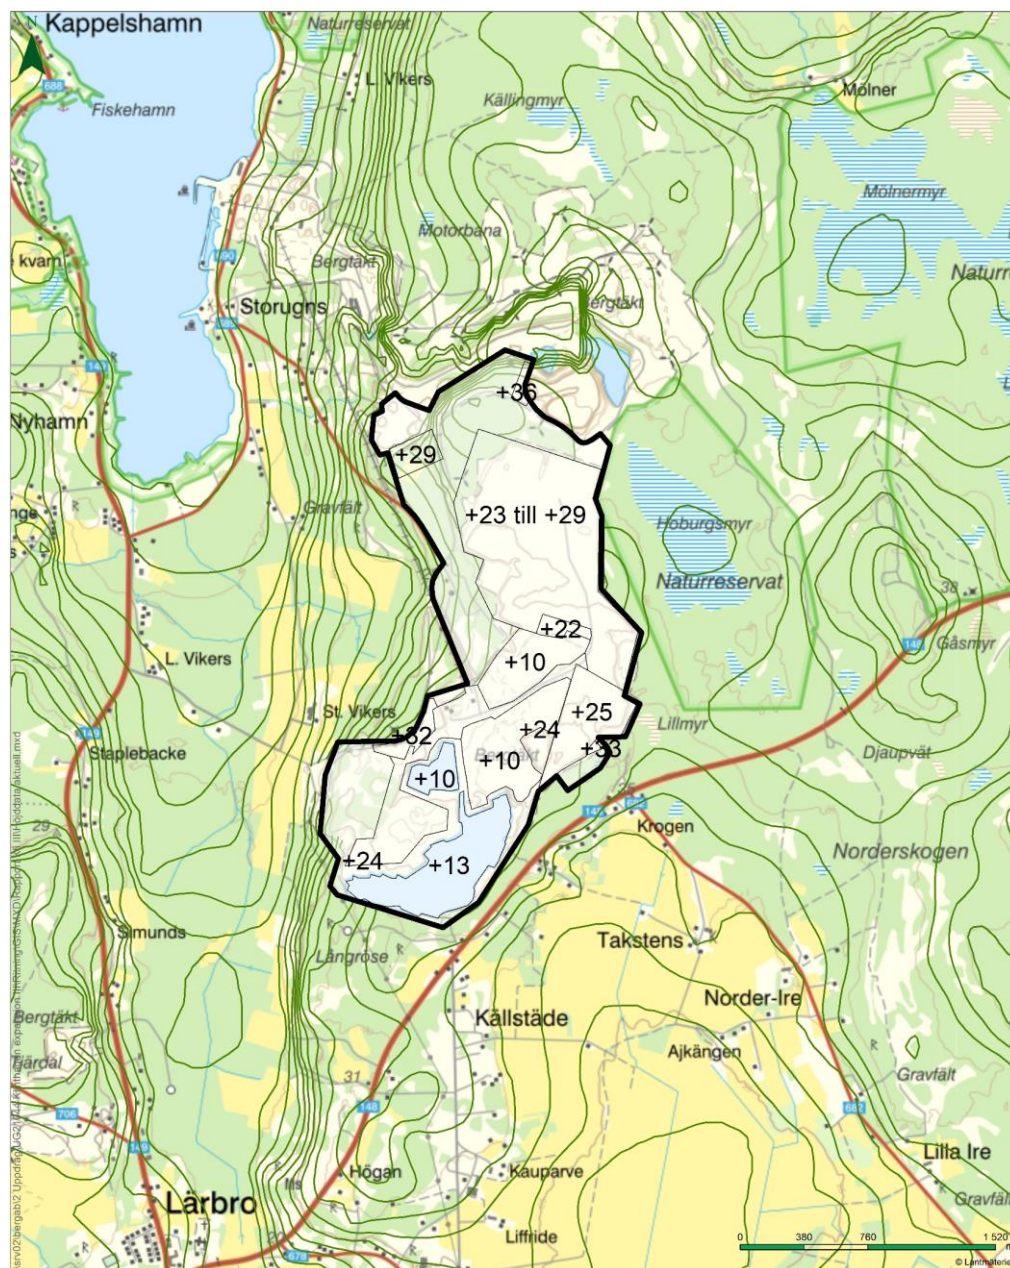
Figur 3. Översiktskarta där verksamhetsområde för Klinthagen markeras med en svart polygon. Figur visar även aktuella mark-/brytnivåer hösten 2022. Höjdkurvornas ekvidistans är 2 m.

Klinthagentäkten ligger högt i topografin omgiven av barrskog. Nivån på dagbrottets kanter är cirka +30 m i söder och cirka +35 m i norr men varierar något runt dagbrottet. I brytområdet ligger den utbrutna nivån till största del mellan +10 och +29 m, se Figur 3. Den lägsta utbrutna nivån är vid krossgropen för primärkrossen, vars bottennivå ligger på +1,5 m.

Öster om Klinthagentäkten är terrängen flack. Det förekommer en höjd cirka 1 km öster om Klinthagentäkten (öster om Hoburgsmyr), dess högsta nivå är på cirka +44 m, se Figur 3. Direkt väster om Klinthagentäkten är marklutningen större med en högsta nivå på cirka +30 m närmast täkten, varifrån marken sluttar naturligt västerut till ca +17. Lutningen avtar något cirka 0,5 km väster om brytområdet och är därifrån flack till Kappelshamnsviken. Norr om Klinthagentäkten finns Storugnsdagbrottet som bryter av den annars flacka terrängen.

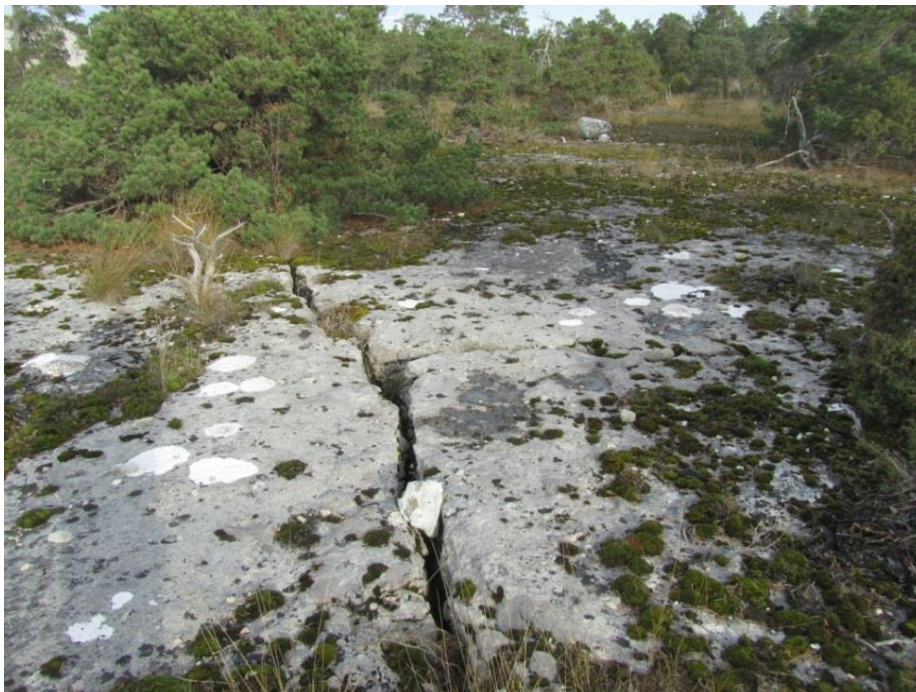
I kalkstenen förekommer sprickor huvudsakligen utbildade längs horisontella bankningsplan, men även brantstående sprickor, se Figur 4. I vissa sprickor förekommer kemisk vittring, s.k. karstvittring. De sprickbildningar som finns i markytan i kalkstenen kring täktområdet är brantstående och har bildats genom naturliga geologiska processer. Inom den utbrutna täkten kan de översta kalkstenslagren uppvisa sprickor som uppstått till följd av utförd brytning, den s.k. "syltan".

Figur 4. Karterad brantstående spricka med nordsydlig strykning i området intill Hoburgsmyr. (Bergab, 2012)

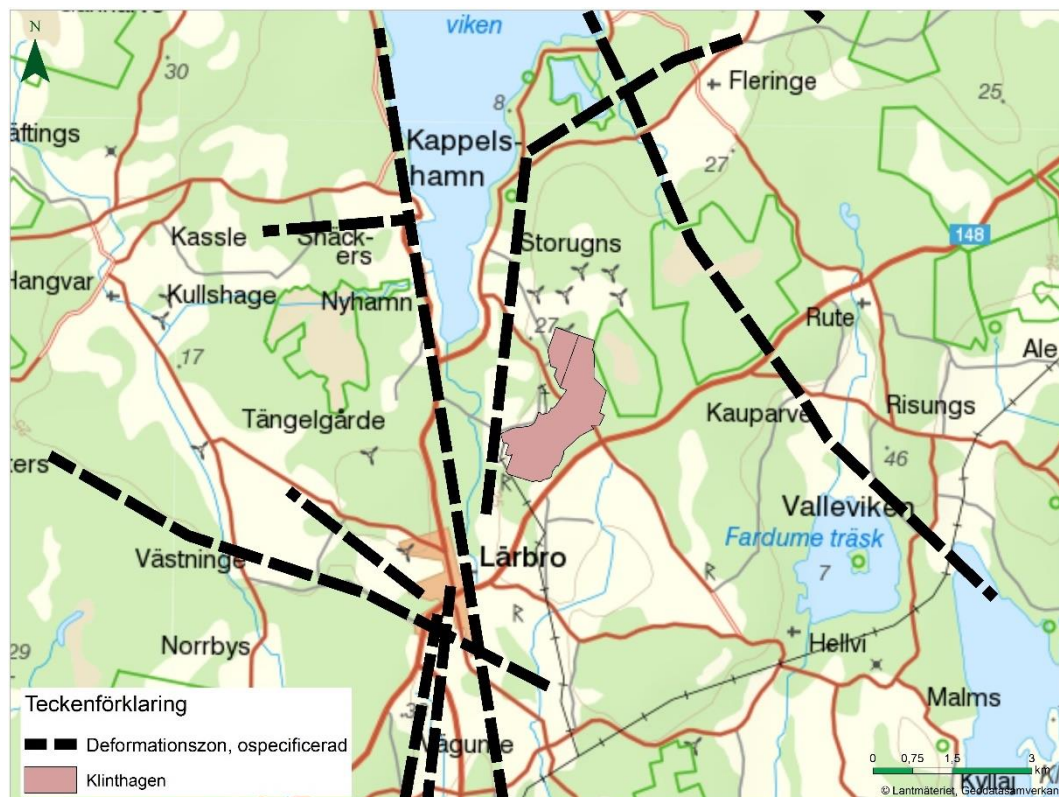
Den huvudsakliga brantstående sprickriktningen som kan observeras omkring täkten är nord-sydlig, vilket överensstämmer med de närmast liggande större deformationszonernas riktning som redovisas på SGUs berggrundskarta och som går i nord-sydlig och nordnordväst-sydsydostlig riktning, se Figur 5.

Figur 5. Storskaliga deformationszoner redovisade av SGU.

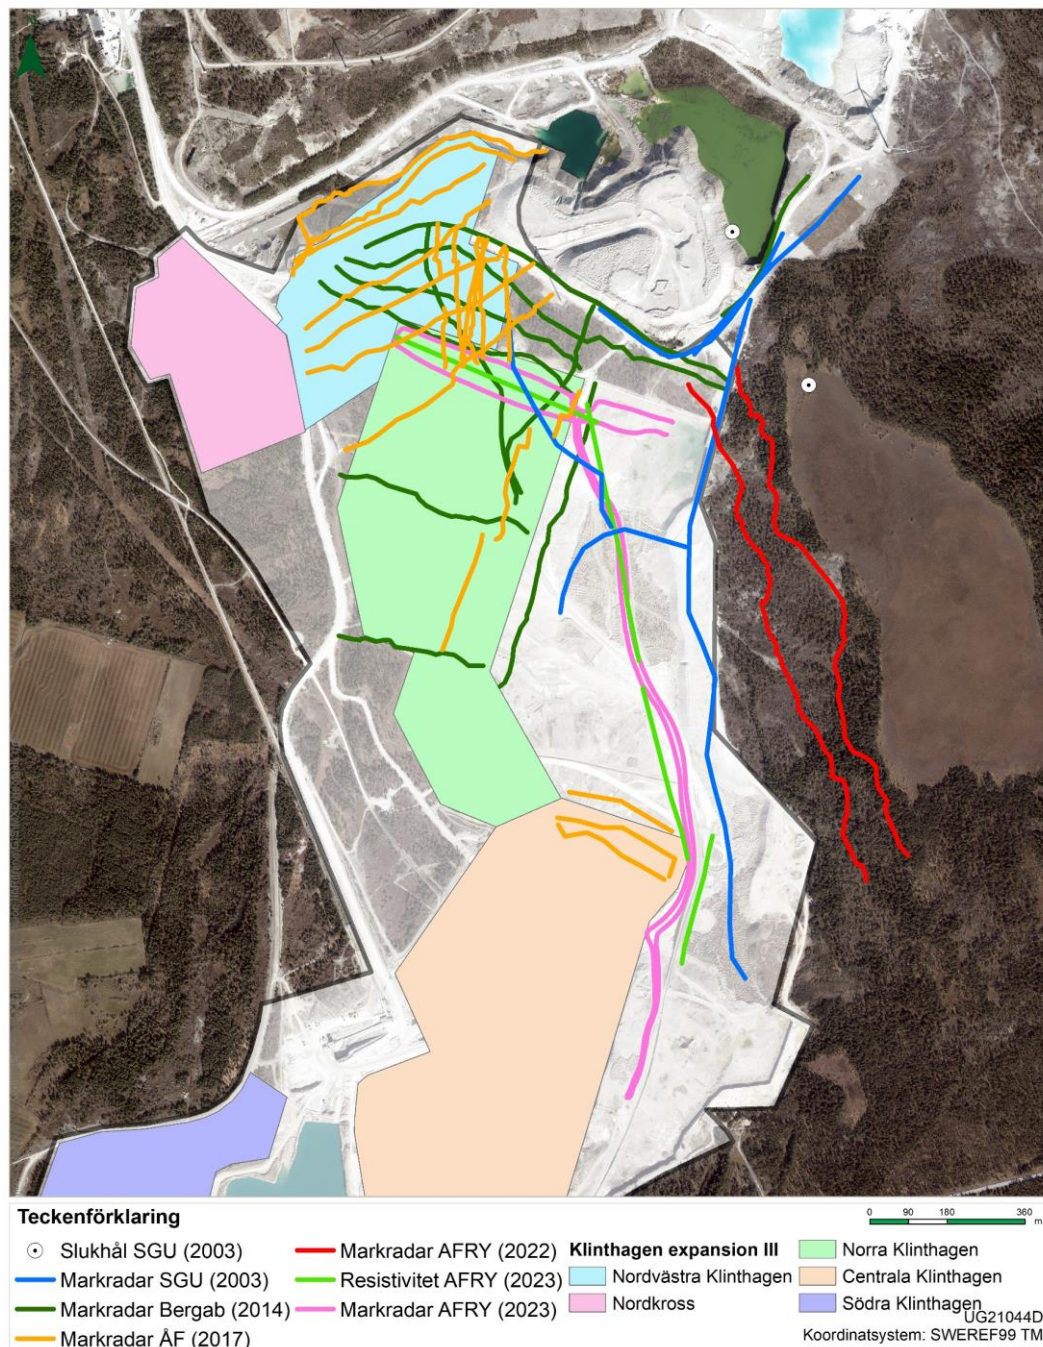
Figur 7. Översikt av de geofysiska mätningar som har utförts i Klinthagen. Profilernas lägen är ungefärliga. Kartan visar även läge för två slukhål som kan vara sammanlänkade via ett karstsystem.

Under 2022 genomförde AFRY två georadarundersökningar mellan Hoburgsmyr och de planerade brytområdena (AFRY, 2022 och AFRY, 2023). Två linjer utfördes mellan befintlig täkt (AFRY, 2022) och ytterligare linjer utfördes nere i befintlig täkt mellan planerade brytområden och Hoburgsmyr (AFRY, 2023). AFRY har identifierat ytliga sprickor i markytan mellan befintlig täkt och Hoburgsmyr, vilket kan vara möjliga karstområden. Från markradarprofilerna har strukturer med håligheter återfunnits i det ytliga berget ner till ett djup om ca 3 m. Från mätningarna som har gjorts nere i befintlig täkt tolkas strukturer med håligheter finnas i det ytliga berget. Det kan inte uteslutas att detta beror på tidigare utsprängning av täkten.

En resistivitetsmätning utfördes 2022 mellan Hoburgsmyr och de planerade brytområdena (AFRY, 2023). Resistivitetsmätningarna har påverkats av 3D-effekter vilket gör att delar av profilerna inte varit möjliga att tolka, de två sydligaste profilerna, dvs strax nordöst om brytområde Centrala Klinthagen har ett modellfel på 21% vilket gör att resultatet är osäkert. Resultatet från undersökningen visar att i södra delen av mätlinjen, dvs strax nordöst om brytområde Centrala Klinthagen, förekommer områden som tolkas innehålla mer vatten vilket kan indikera på ett område med mer sprickor.

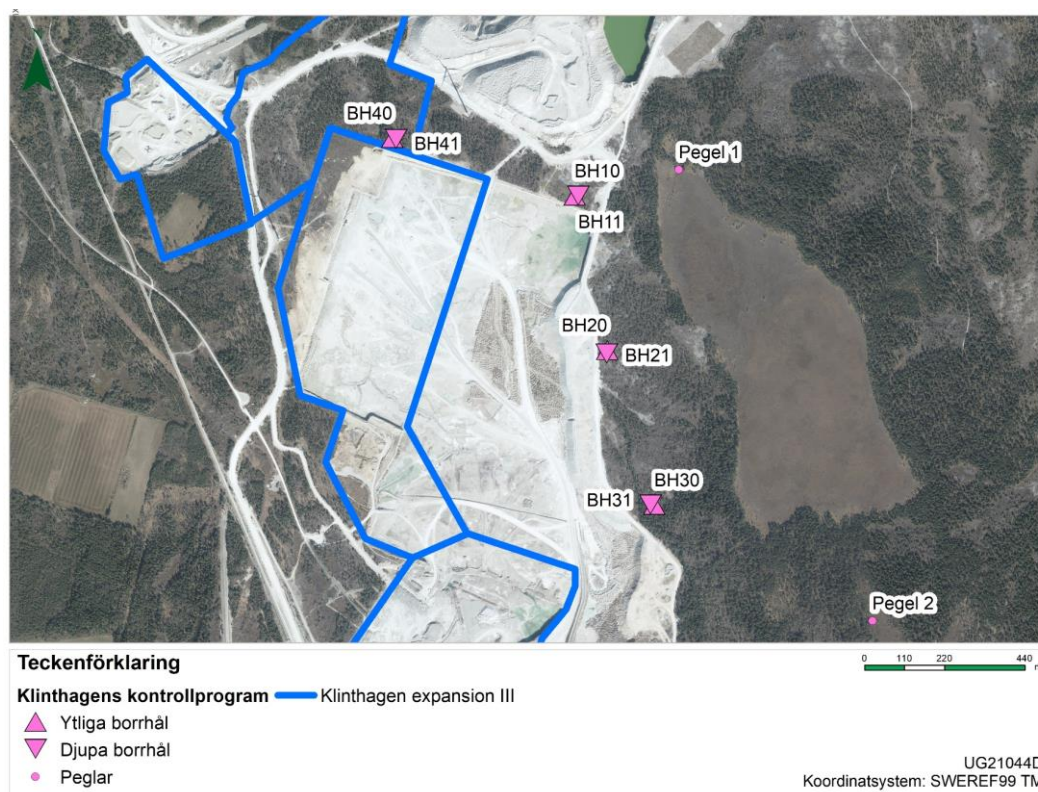
Figur 9. Borrhålspar som ingår i Klinthagens kontrollprogram samt peglar vid slukhål i Hoburgsmyr (Pegel 1) samt referensmyr (Pegel 2).

Sedan 2004 har 6 borrhål utanför täktens nordöstra hörn mätts regelbundet manuellt samt med loggande tryckgivare. Under 2012 och 2013 byttes tryckgivartypen ut, till följd av driftstörningar på den äldre tryckgivartypen. 2016 utökades mätprogrammet med ytterligare fyra borrhål, varav två finns kvar idag. Totalt omfattar det nuvarande kontrollprogrammet alltså åtta bergborrhål, borrade parvis ytligt och djupt, se Figur 9. De djupa borrhålen är inte tätade eller avskärmade i ytan. Mätningar utförs även i 15 enskilda brunnar.

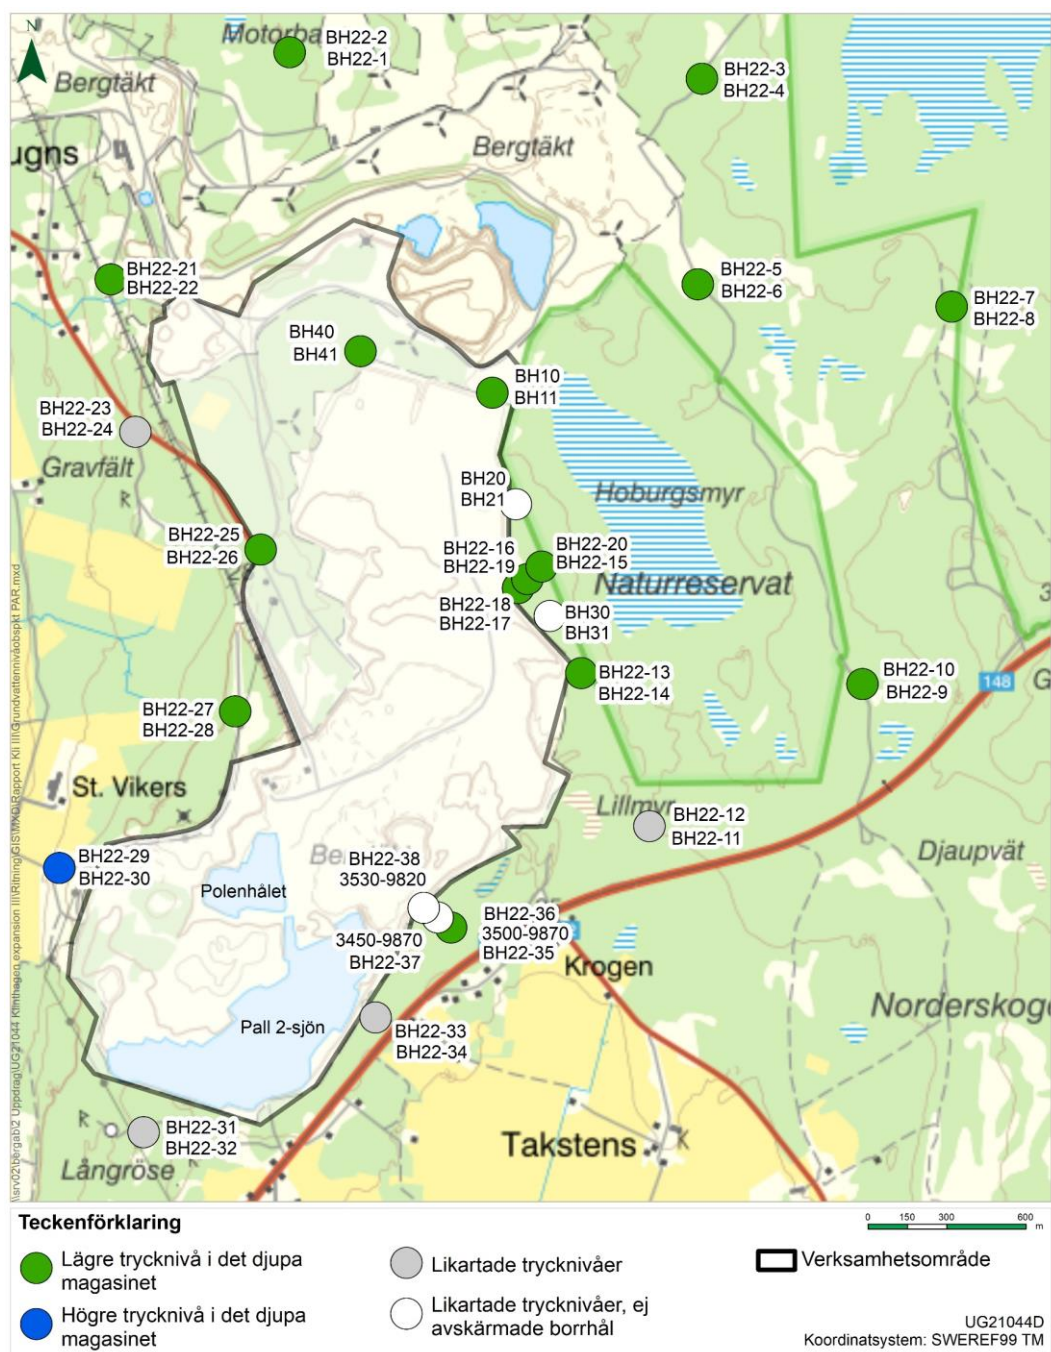
Figur 10. Läge och redovisning av skillnad i trycknivå för borrhålspar med grunda och djupa hål. Ett antal av de djupa borrhålen är inte avskärmade från det ytliga berget och kan då representera antingen ytligt eller djupt magasin eller en kombination av dessa beroende på vilka sprickor som ansluter till borrhålet.

De djupa hålen borrades generellt till 30 – 40 m djup, där de översta 6 – 10 metrarna tätades/avskärmades antingen med gjutet foderrör eller med en genomborrade betongplugg. Sydöst om täkten, mot Takstens, användes tre befintliga borrade djupa borrhål (3530-9820, 3500-9870 och 3450-9870), inget av dessa borrhål är avskärmade mot ytan. BH22-11, som är ett djupt borrhål, visar sedan juli 2022 stopp på 4,6 m under markyta, vilket indikerar att foderröret kan vara knäckt och att avskärmningen för detta hål därmed sannolikt är bristfällig. De grunda hålen borrades till mellan 6 och 10 meters djup.

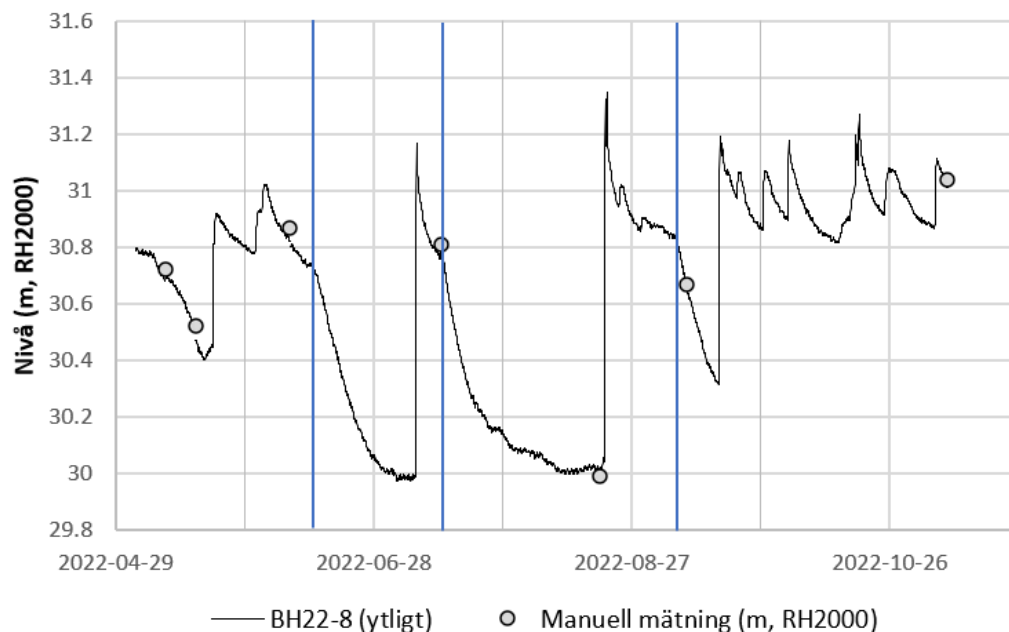
Figur 12. Nivåobservationer i det ytliga borrhålet BH22-8. Blå streck visar de tidpunkter där avrinningen tros påverkas av en häverteffekt.

Utifrån nivådata omkring tåkten, framför allt i de ytliga hålen, har det på olika platser observerats nivåfluktuationer som troligtvis kan förklaras av sifoneffekter (häverteffekter). Vid häverteffekter kan nivån i ett borrhål snabbt öka eller sjunka på grund av kontakt mellan olika strukturer. I nivådata kan en häverteffekt uttrycka sig som plötsliga nivåförändringar som liknar pumpkurvor, eller plötsliga nivåökningar utan nederbörd, se Figur 12.

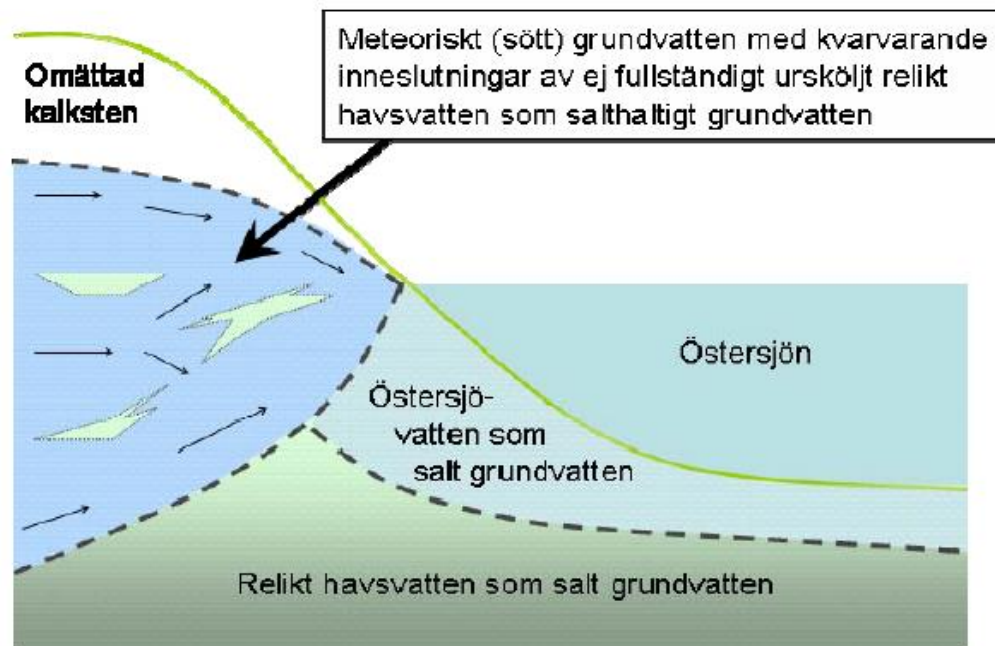
Då salt grundvatten har högre densitet än sött grundvatten, lägger sig enligt Arkimedes princip det salta grundvattnet under det söta grundvattnet. De senaste ca 5000 åren har gränsskiktet mellan salt och sött grundvatten till följd av landhöjning och urspolning från inträngande grundvatten från nederbörd, successivt förflyttat sig från markytan djupare ner i marken. På grund av kalkstenens karaktär i området med dåligt konnekterade spricksystem och täta partier, finns överallt där markytan nu ligger under nivå +25 m.ö.h, risk för så kallat inneslutet relikvatten, instängt salt grundvatten från Littorinahavets tid. Utöver det relikta grundvattnet, finns även i kustzonerna risk för uppträängning av salt östersjövatten, vilken behandlas i aktuell rapport, se Figur 15.

Figur 15. Schematisk bild över förekomsten av salt grundvatten i Klinthagenområdet (IVL, 2022a).

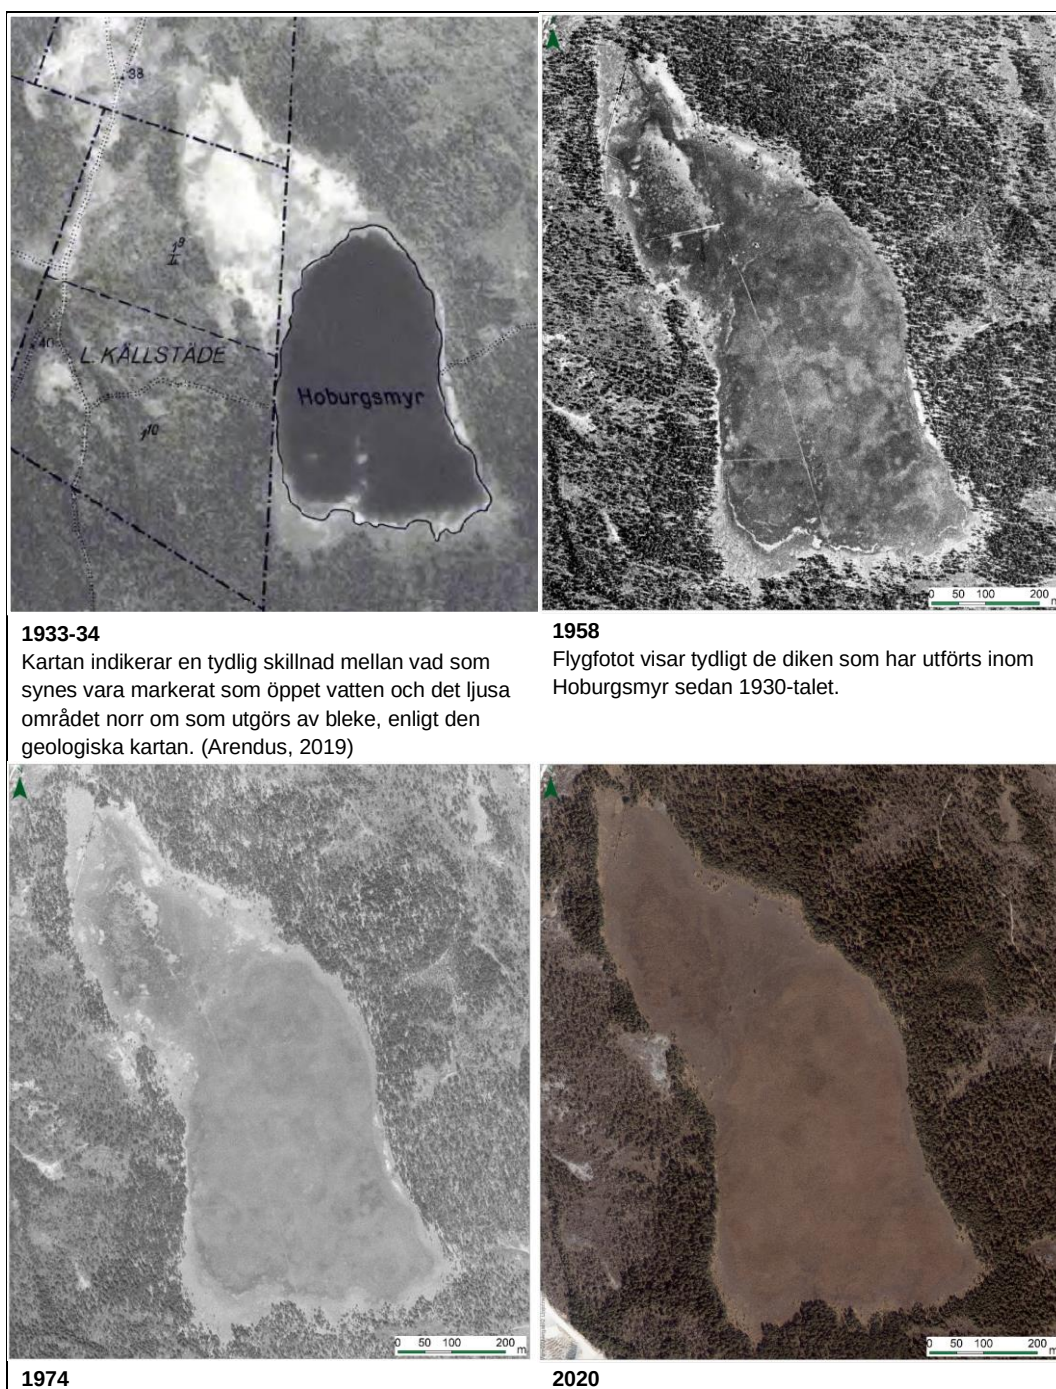
Figur 20. Flygfoton över Hoburgsmyr från 1930-tal till 2020-tal. ©Lantmäteriet.

Hoburgsmyrs tillrinningsområde har enligt SGU minskat med ca 25% sedan 1977 till följd av brytning av Storugnsdagbrottet och Klinthagentäkten (SGU, 2020). Denna minskning av tillrinningsområdet har skett utan synbar förändring av Hoburgsmyrs utbredning, se Figur 20, vilket visar att det alltså finns ett överskott av vatten inom området. En mer omfattande historisk beskrivning av Hoburgsmyr och förändring av markförhållanden redovisas i *PM Historien om Hoburgsmyr Lärbro socken, Gotland* (Arendus, 2019) där det konstateras att myrens utbredning inte har förändrats väsentligt sedan 1960-tal.

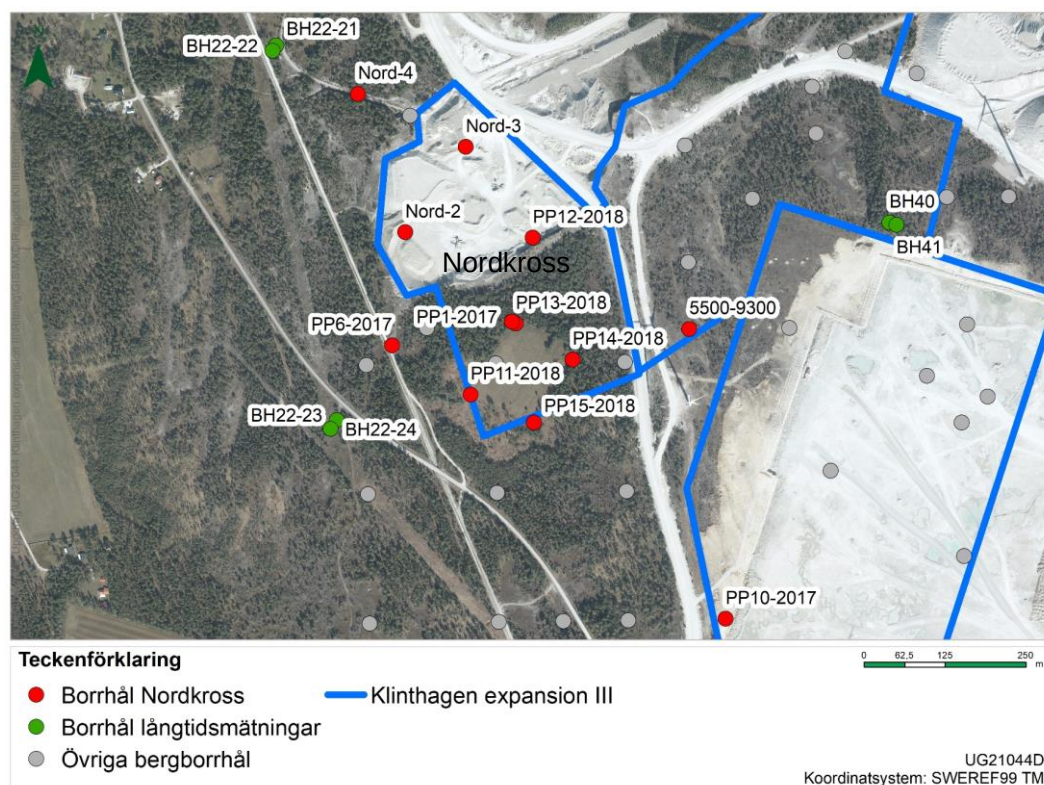
Figur 23. Borrhål som har använts för undersökningarna för Nordkross.

Bergborrhål som använts för undersökningarna redovisas i Figur 23.

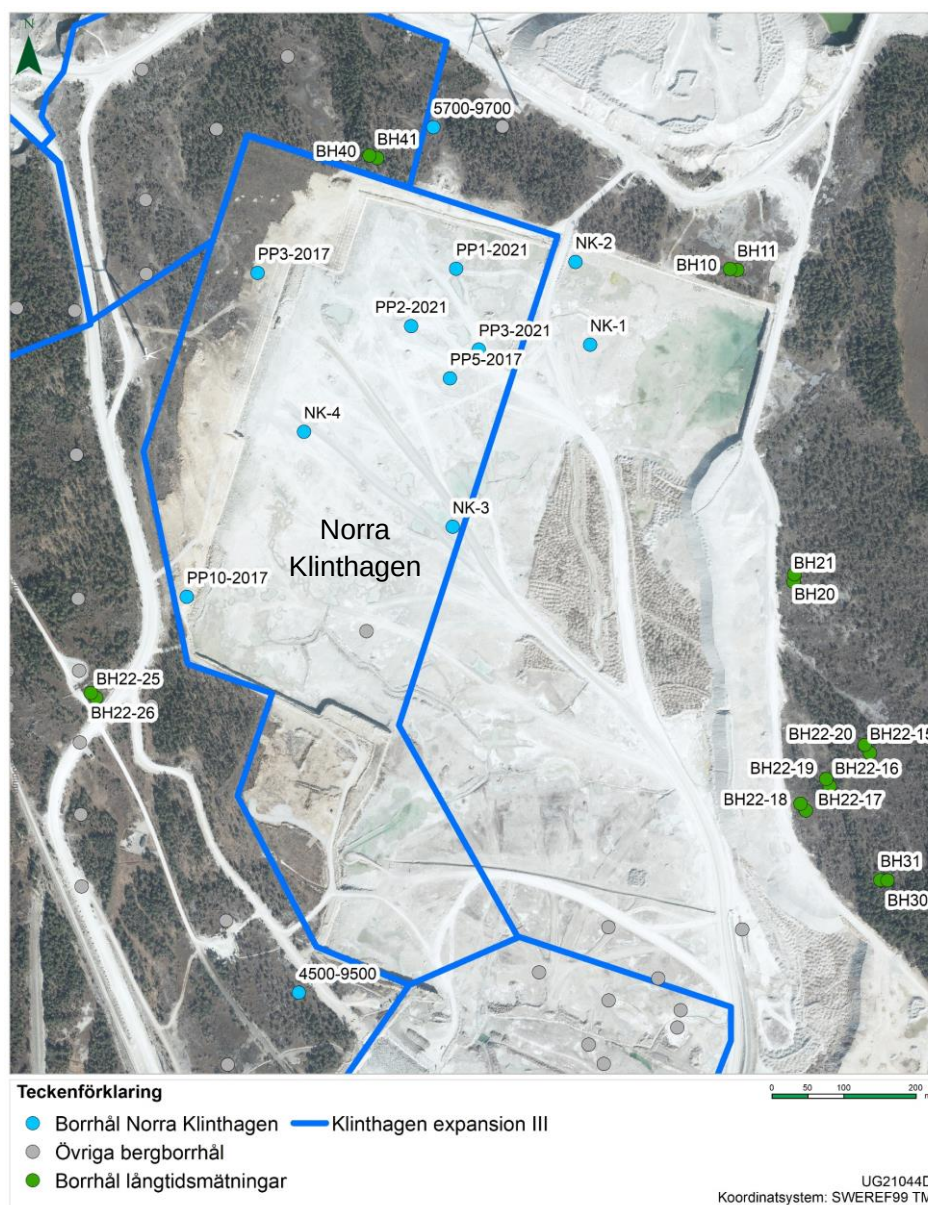
Figur 24. Borrhål som har använts för undersökningarna för Norra Klinthagen.

Dessutom har ytterligare två provpumpningar i angränsande områden utförts 2017 respektive 2022. Dessa redovisas under avsnitt 5.1 *Område Nordvästra Klinthagen* och avsnitt 5.4 *Område Centrala Klinthagen*. Bergborrhål som använts för undersökningarna redovisas i Figur 24.

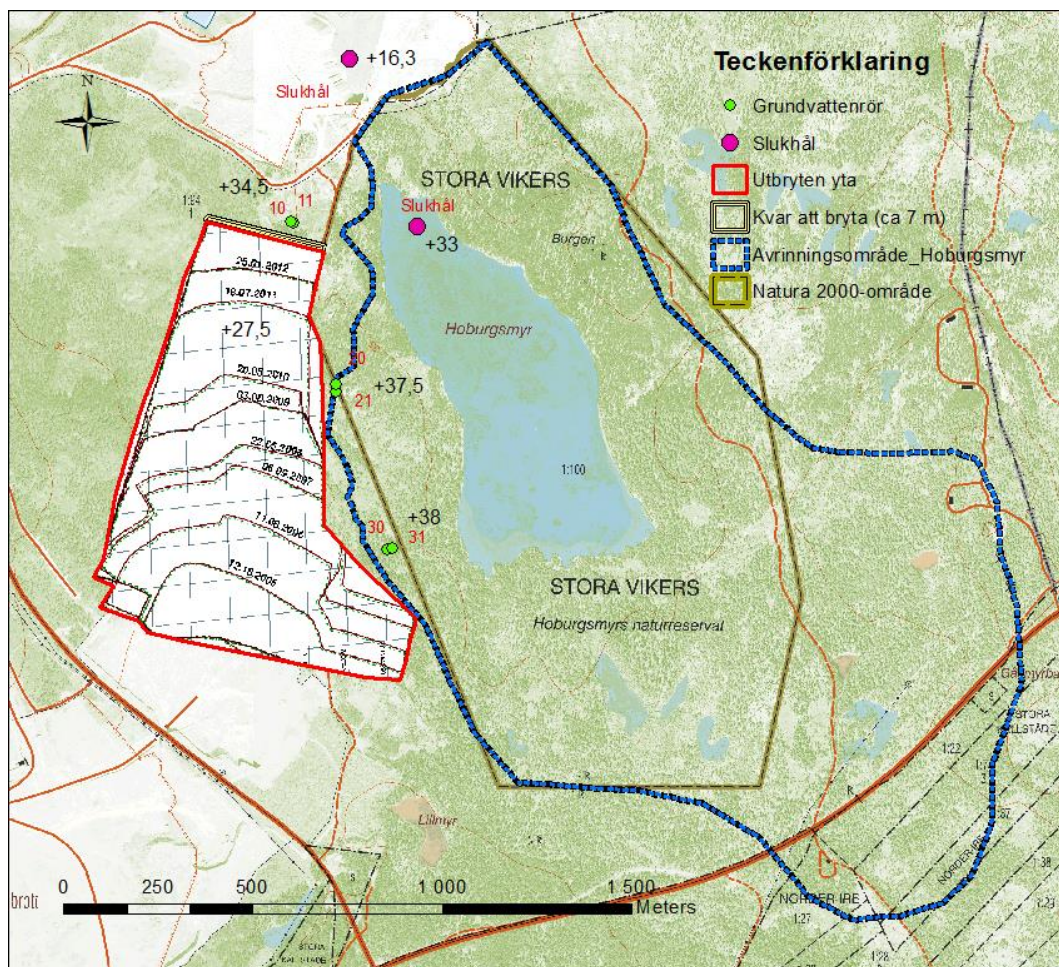
Figur 26. Brytfronter med datum från Bergab (2012).

horisontella vattenförande strukturer som konnektarar mot tåkten (Bergab, 2012). Avsänkningen av högsta-nivåerna uppgår till omkring 5-6 m, de låga nivåerna är oförändrade. Ingen förändring kan ses i BH10, som är det ytliga borrhålet på samma plats. En temporär avsänkning på omkring 1,5 m och 8 m observerades i borrhålen BH20 respektive BH21. Nivåerna återhämtade sig och BH21 uppvisar från år 2012 ett mönster som motsvarar nivåfluktuationerna i det ytliga grundvattenmagasinet. Orsaken till att nivåerna har återgått till ej avsänkta nivåer kan vara flera, t.ex. igensättning av sprickor, ökad grundvattenbildning m.m. (Bergab, 2012).

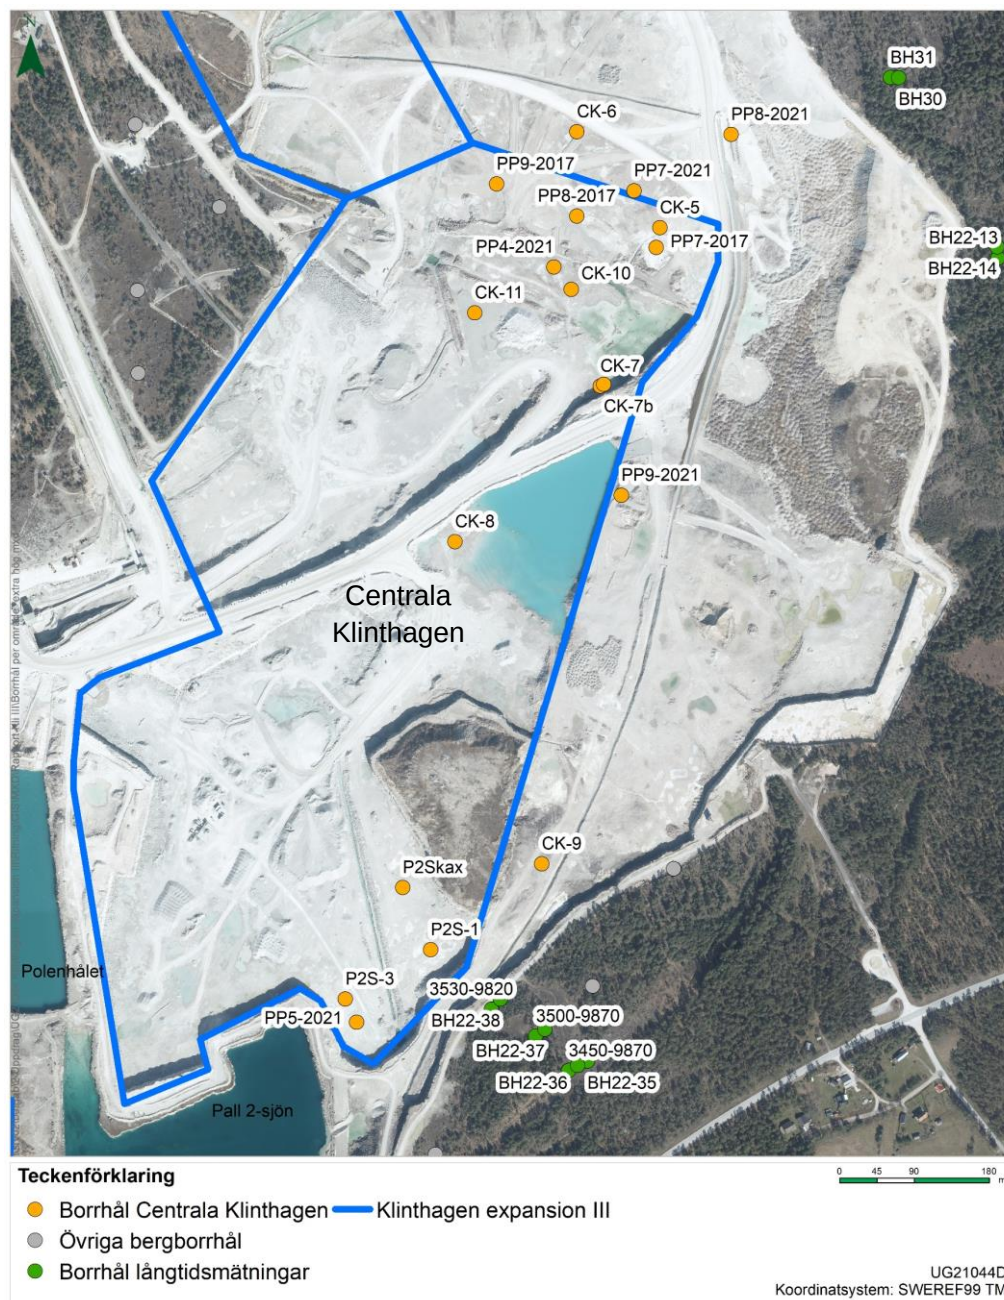
Figur 29. Borrhål som har använts för undersökningarna för Centrala Klinthagen.

Bergborrhål som använts för undersökningarna redovisas i Figur 29.

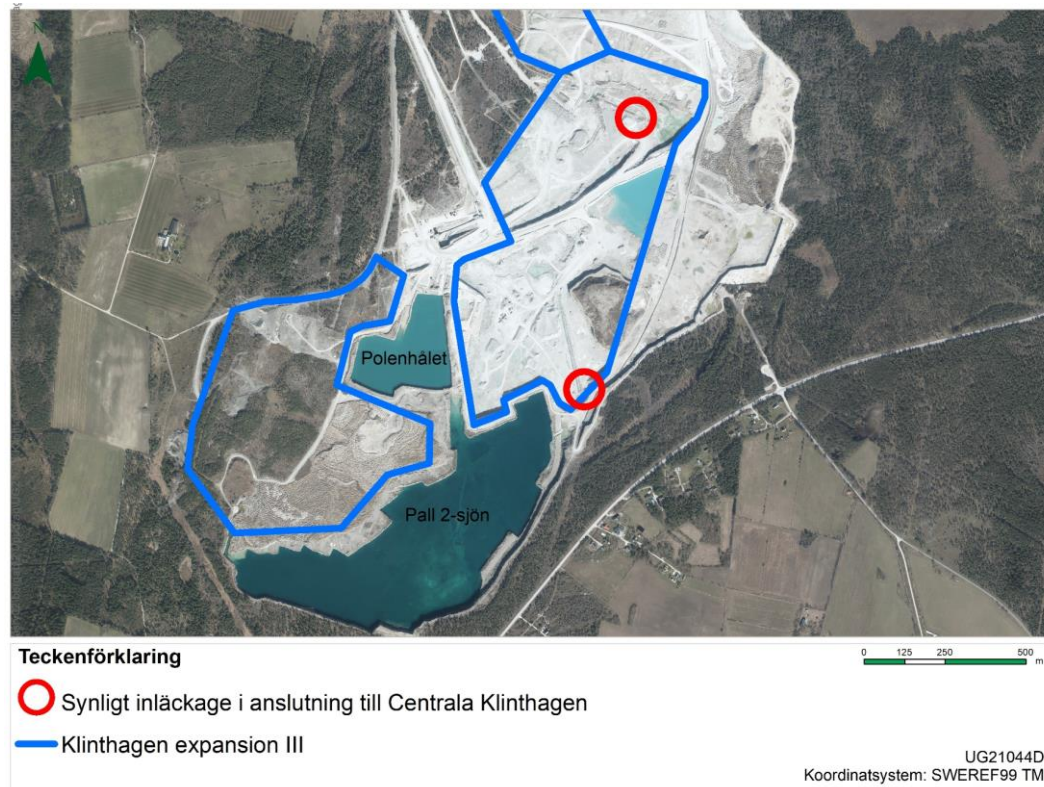
I den södra delen av Centrala Klinthagen kan ett synligt inläckage 2-3 m under pallkant, ca 4-5 m brett, observeras på ett ställe i den befintliga tätkanten, se Figur 30 och Figur 32. Sprickan genom vilken utflöde av vatten sker är troligtvis i kontakt

med dike och mindre vattenansamling som leder vatten till Pall 2-sjön. Sprickan ligger ungefär på samma nivå som vattennivån i Pall 2-sjön.

Figur 30. Läge för synligt inläckage i anslutning till Centrala Klinthagen.

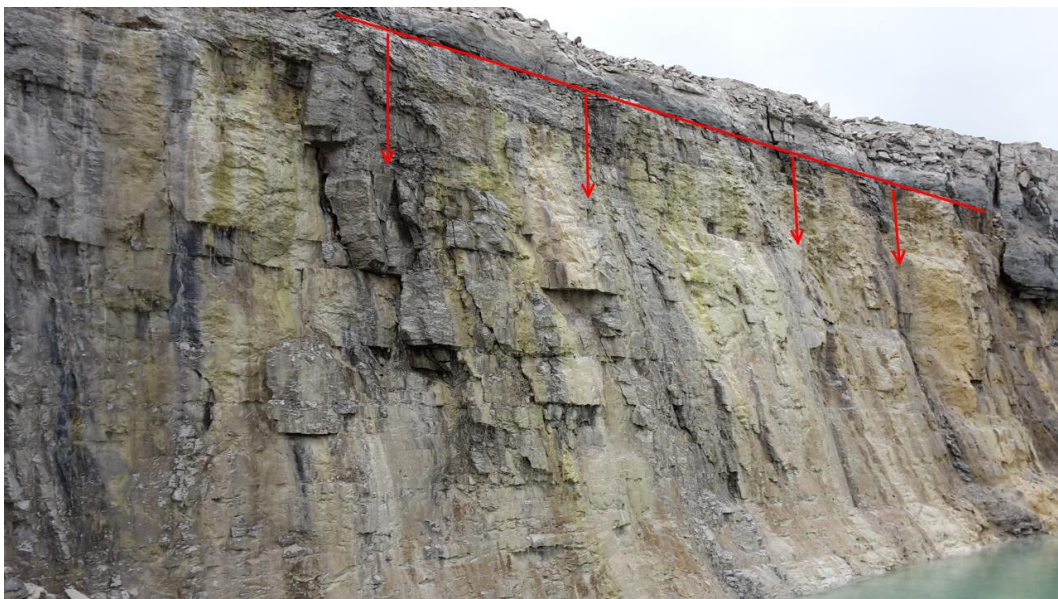
Figur 31. Läckage av vatten från pallvägg i norra delen av Centrala Klinthagen, som angränsar till högre beläget brytområde. Läge för utflöde och dropp är markerat med röd linje.

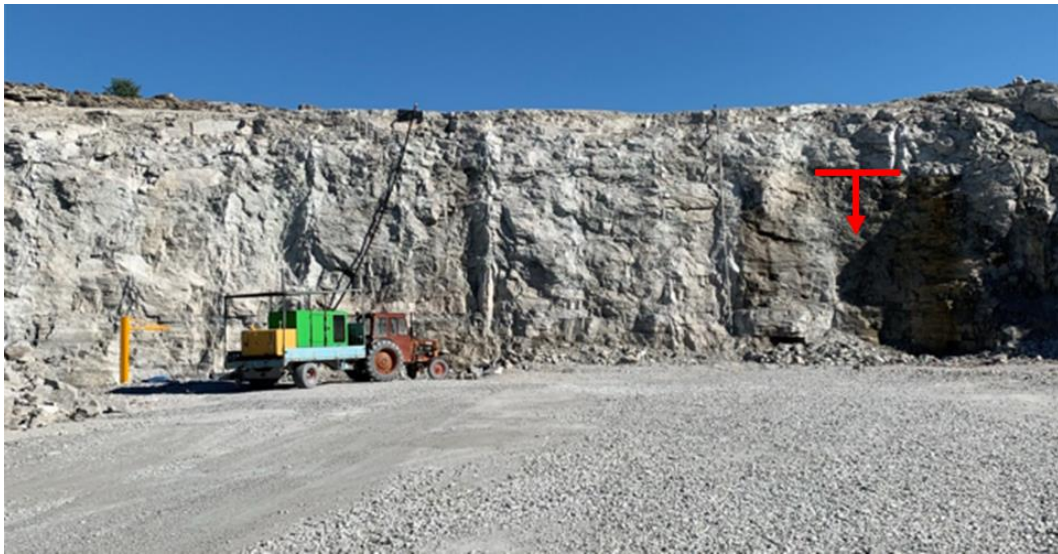
Figur 32. Synligt inläckage i södra delen av Centrala Klinthagen.

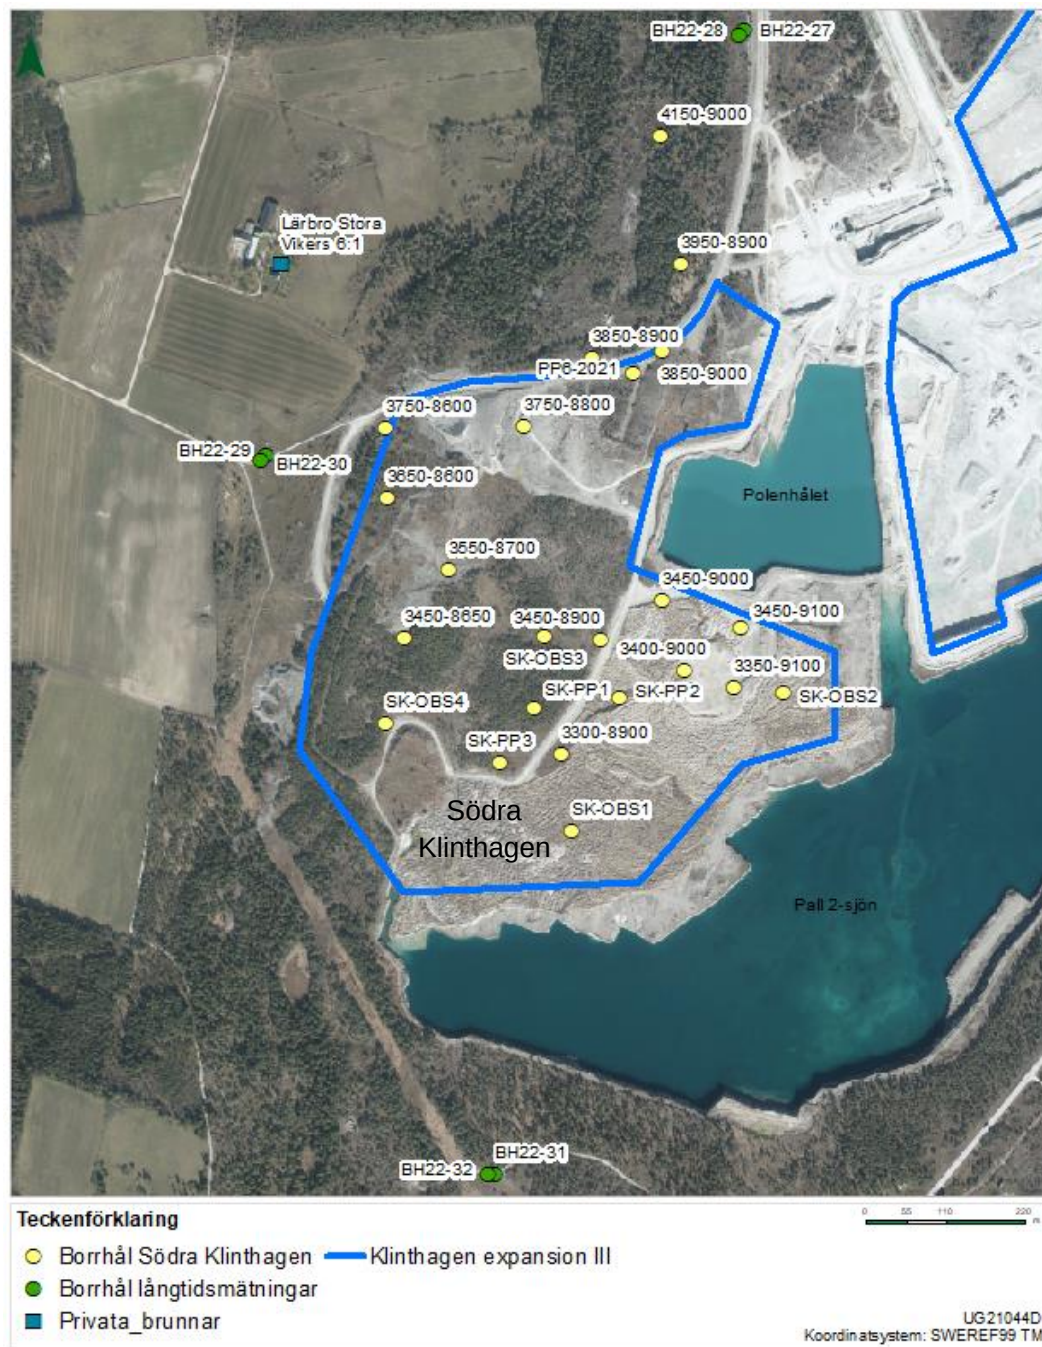
Figur 33. Borrhål som har använts för undersökningarna vid Södra Klinthagen.

Bergborrhål som använts för undersökningarna redovisas i Figur 33.

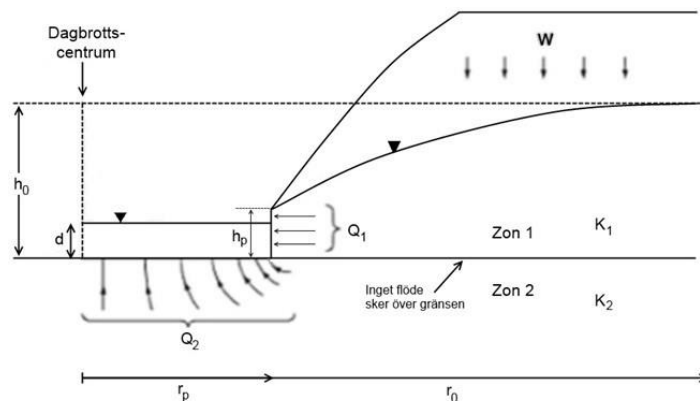
Figur 34. Analytisk modell över inflöde till tåkt efter Marinelli och Niccoli (2000).

Till skillnad från modeller som approximerar täkten som en stor brunn där allt inläckage sker från sidorna (exv Kresic, 2007), tar Marinelli och Niccolis metod hänsyn till både inläckage från sidorna och ett flöde genom botten på täkten, se Figur 34. Detta är särskilt viktigt att ta hänsyn till vid en stor bottenarea.
