**Målet gäller:** tillstånd till befintlig och utökad täktverksamhet på fastigheten Lärbro Stora Vikers 1:94, Gotlands kommun

**Mål nr M 4550-23, ansökan om tillstånd enligt miljöbalken till fortsatt och utökad täktverksamhet inom fastigheten Lärbro Stora Vikers 1:94 i Gotlands kommun**

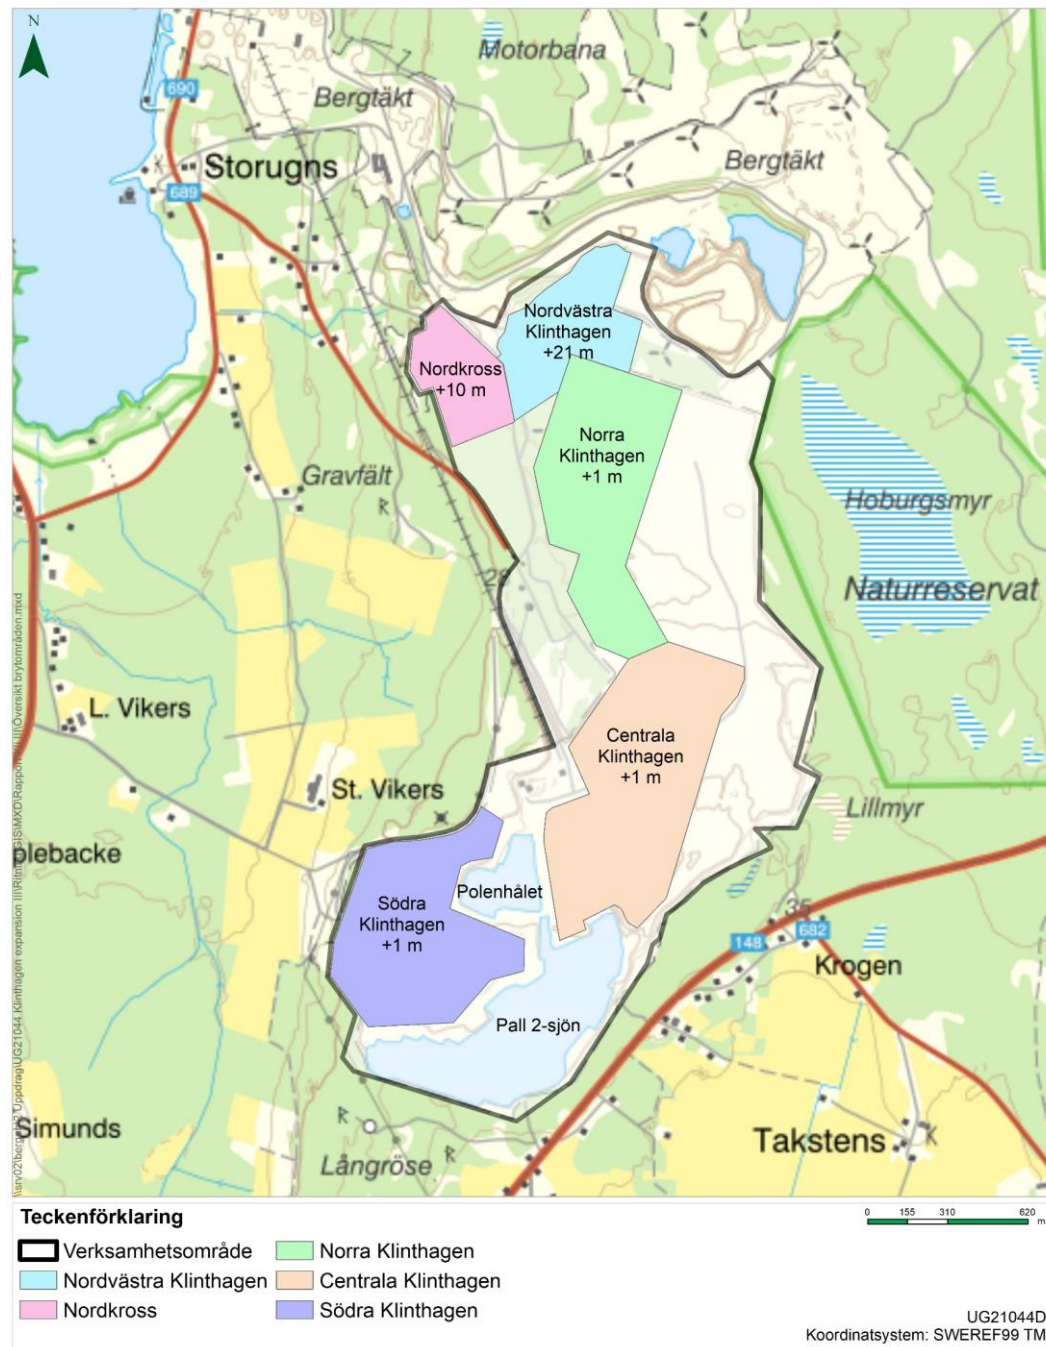
Figur 35. Översikt över planerade brytområden samt brytdjup Klinthagen expansion III.

För beräkningarna har tåkten delats in i fem delområden utifrån geografisk placering och planerat brytdjup. Delområdena benämns Nordkross, Nordvästra Klinthagen, Norra Klinthagen, Centrala Klinthagen och Södra Klinthagen, enligt Figur 35.

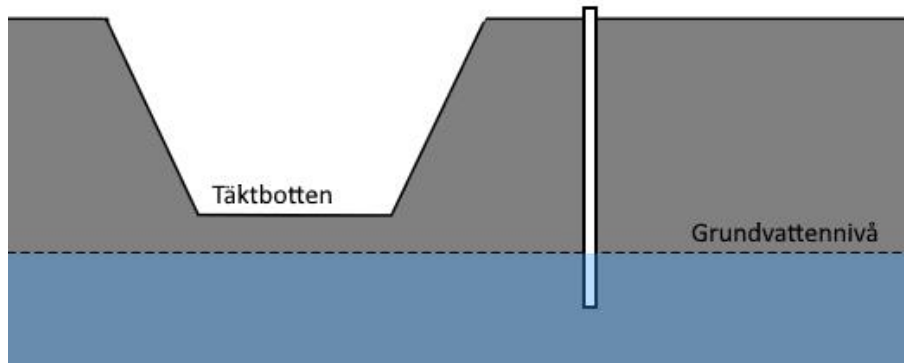
Figur 39. I perioder ligger omgivande grundvattennivå under bottenivå för befintlig täkt. Grundvatteninläckaget vid dessa förutsättningar blir därmed försumbart, vilket även innebär att influensområdet blir 0.

För befintlig täkt är grundvattennivåerna under årets torra månader periodvis under täktbotten i vissa områden. I de fall där den nuvarande eller framtida täktbotten ligger ovanför grundvattenytan blir inläckaget och influensområdet under dessa perioder 0, se princip i Figur 39.

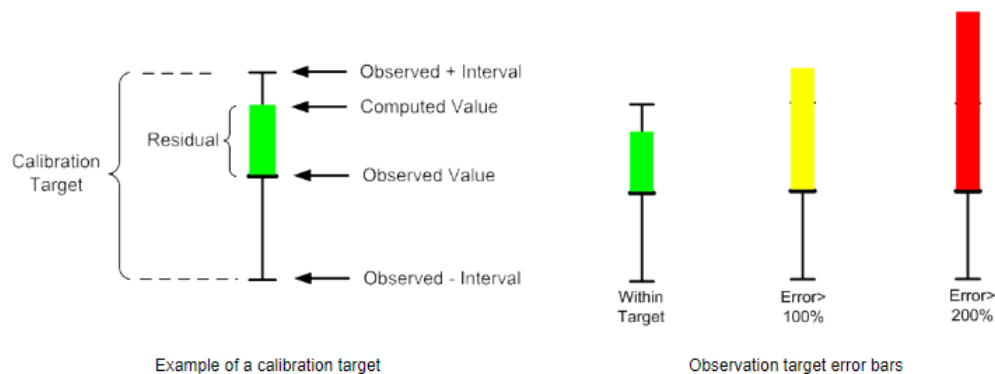
Den numeriska modellen är en stationär modell som tar hänsyn till nuvarande brytområden och brytningsdjup (december 2022). Grundvattenbildningen utgår ifrån en period med lägre grundvattenbildning jämfört med årsmedel, vilket ger störst påverkansområde. Nivåerna kalibreras mot observerade nivåer i djupa borrhål. För varje observationspunkt anges ett kalibreringsmål, dvs en grundvattennivå, samt ett intervall, se Figur 46. I aktuell modell anges kalibreringsmålet till medelgrundvattennivån under perioden 2022-03 till 2022-12 och intervallet till de uppmätta max- och mininivåerna under samma period. Om den modellerade nivån är inom intervallet för respektive observationspunkt markeras stapeln grön, se Figur 46.

Figur 46. Redovisning av hur väl modellerad nivå överensstämmer med kalibreringsmålet.

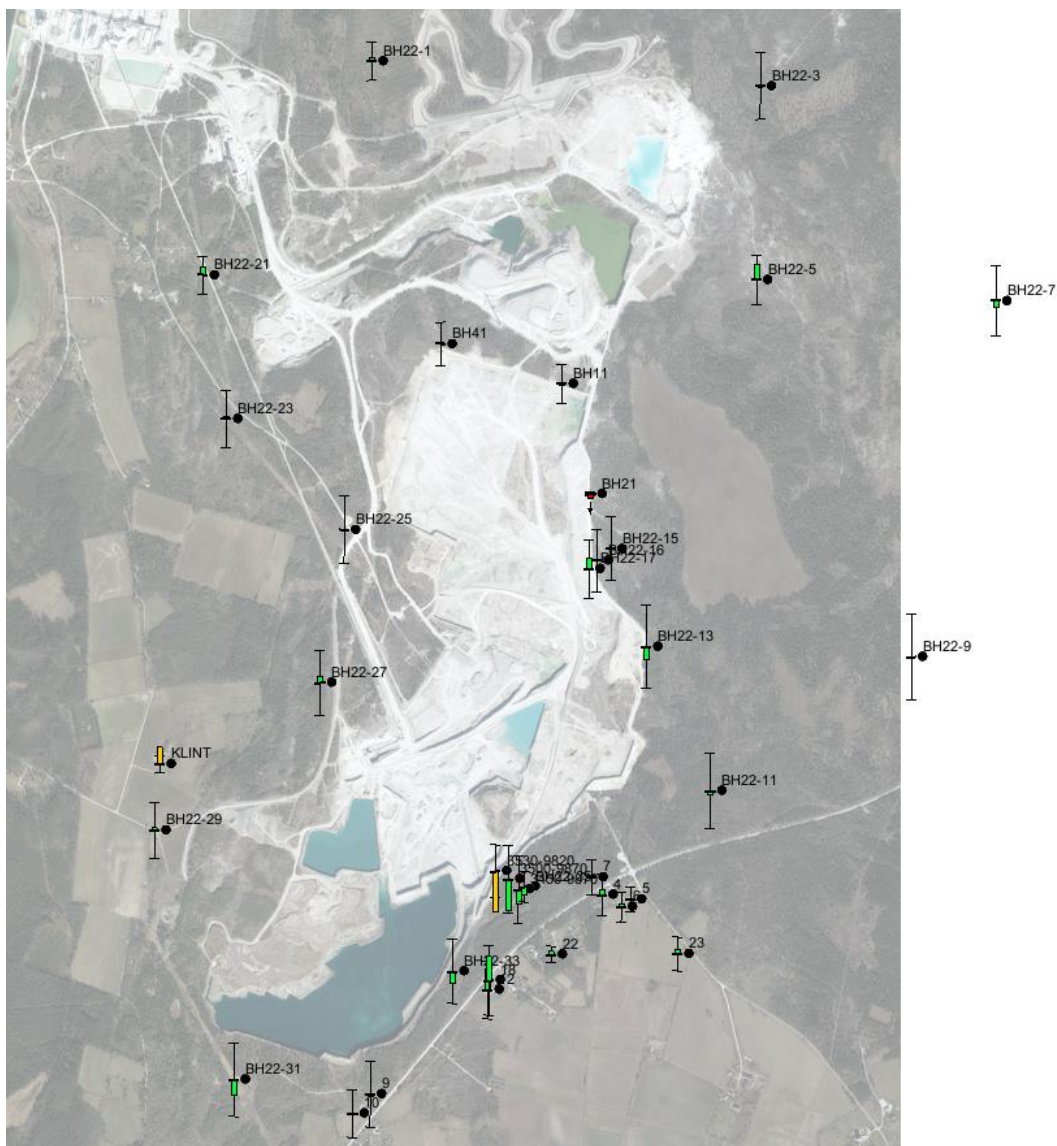
En god överensstämmelse erhålls med observationspunkter i täktens närhet, men något avvikande modellerade nivåer i observationspunkter söder om befintlig täkt, se Figur 47 och Figur 48. De observationspunkter som har störst avvikelse är borrhål som inte är avskärmade från ytligt berg och det är därför möjligt att dessa inte helt representerar nivåer i det djupa berget, vilket redogörs för i Bilaga 2 *Hydrauliska tester* under avsnitt 2.5 Takstens. En korsplott över modellerade nivåer och uppmätt medelgrundvattennivå redovisas i Figur 49.

Figur 47. Överensstämmelse mellan observerade nivåer och modellerade nivåer i djupa borrhål.

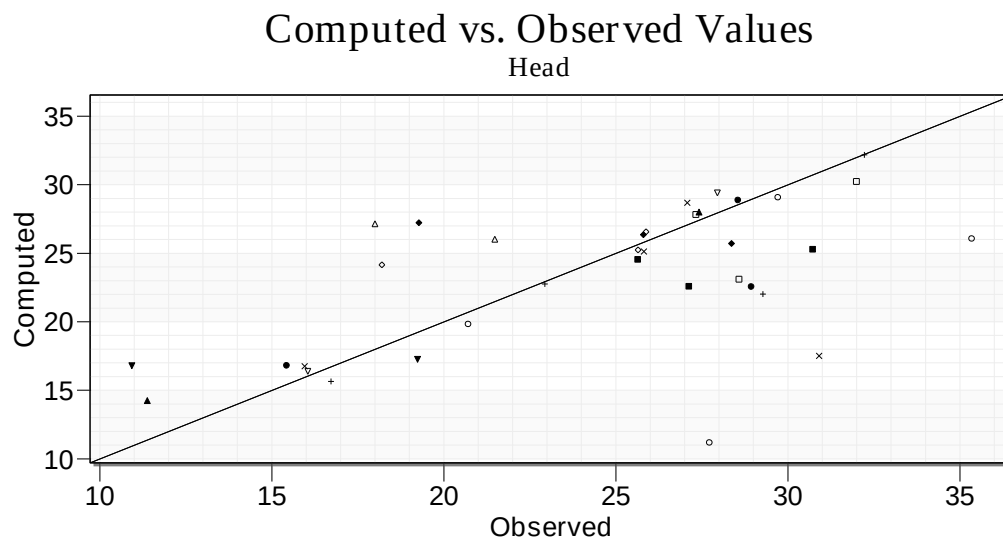
Figur 49. Korsplott över beräknade och observerade nivåer.

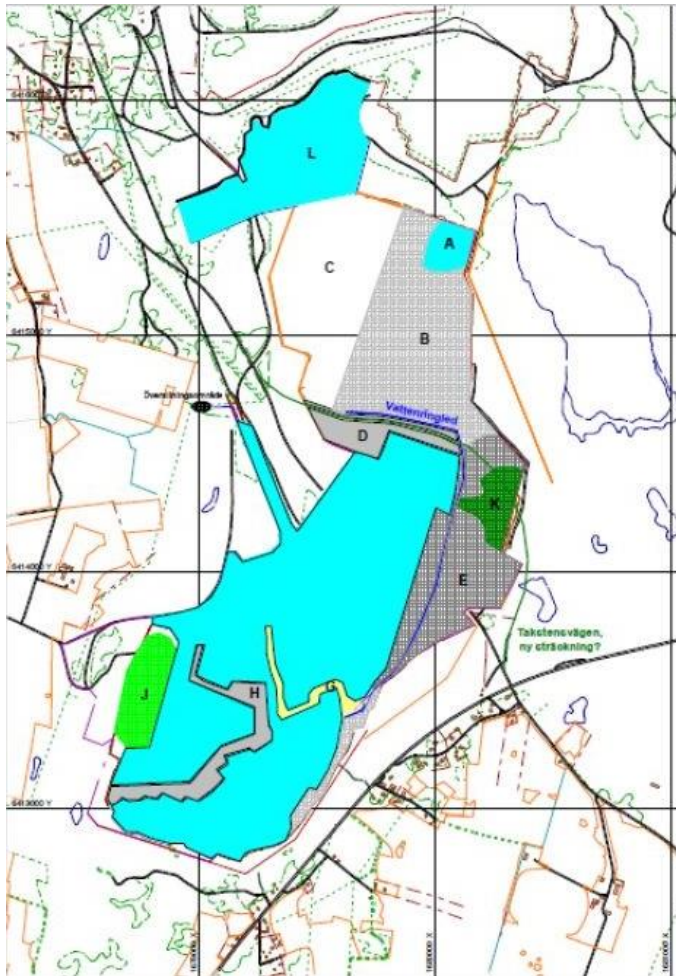
Figur 50. Aktuell efterbehandlingsplan för Klinthagen expansion II, scenario 2. I norr (område L) kommer en täktsjö att bildas (nivå +20 m). I nordöstra hörnet (område A) kommer en grund viltsjö (nivå +27 m) att bildas. I söder kommer det att vara en sammanhängande täktsjö (nivå +20 m) med ett oreglerat utlopp till översilningsområde som leder täktvatten till Klinthagenbäcken.

Valet av scenario 2 är konservativt utifrån det påverkansområde och inläckage som beräknas för den tillkommande brytningen för expansion III.

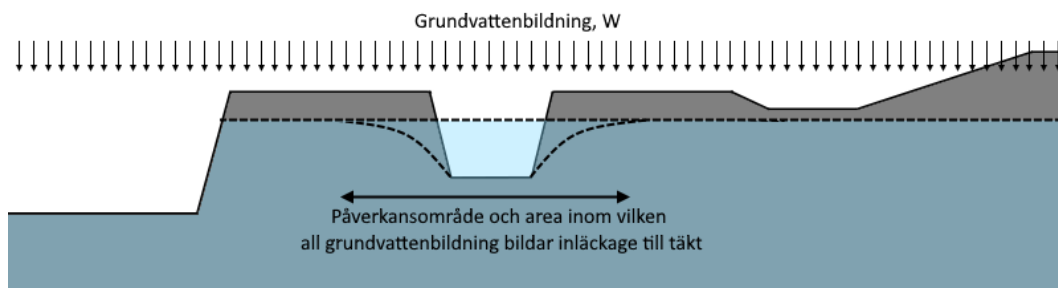
Figur 52. I de analytiska beräkningarna blir all grundvattenbildning inom påverkansområde inläckage till täkt. Principbild. Figur är ej skalenlig.

De analytiska beräkningarna förutsätter även att all grundvattenbildning som sker inom de beräknade influensområdet blir inläckage till täkten, dvs kan illustreras av en tratt där all grundvattenbildning som sker inom "trattens" kanter rinner ner i täkten, se Figur 52. I de numeriska beräkningarna kan en nivåförändring beräknas även utanför det område som "rinner" mot täkten, se Figur 53.

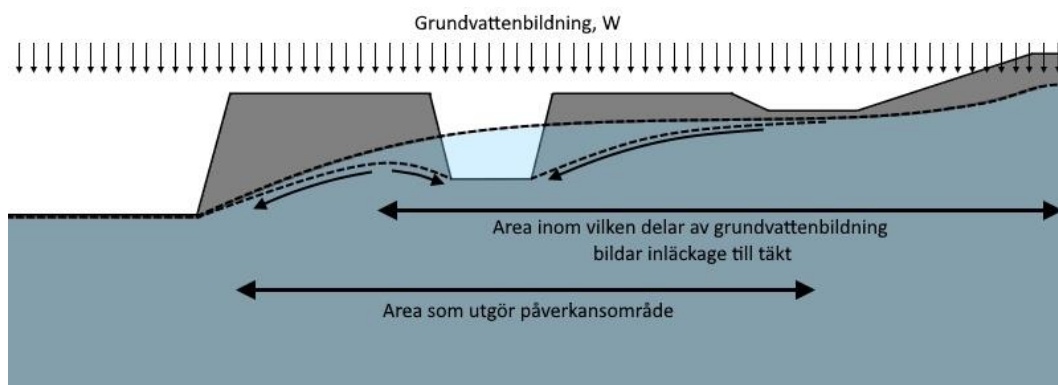
Figur 53. Princip över hur påverkansområde redovisas för de numeriska beräkningarna. Figur är ej skalenlig.

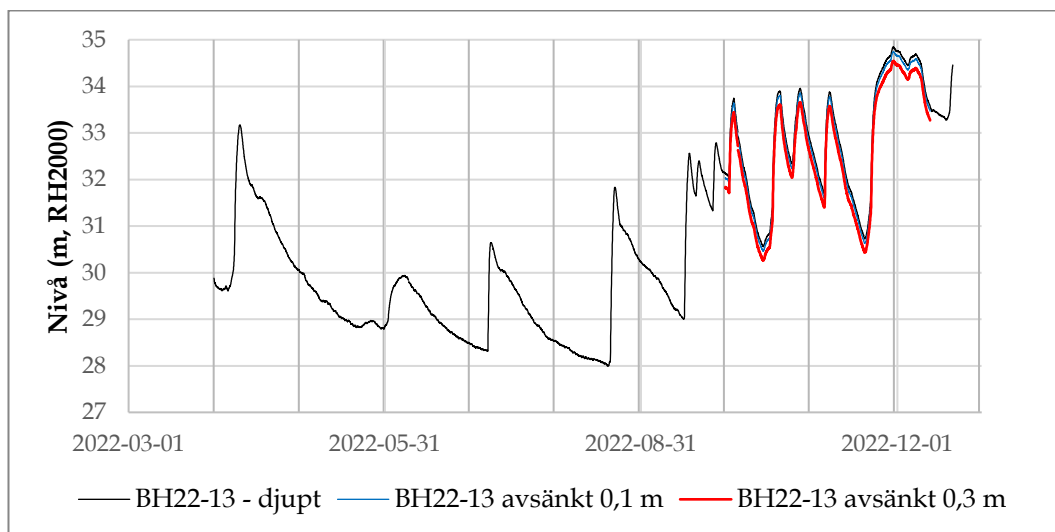
I Figur 54 redovisas ett för området kring Klinthagen representativt djupt borrhål med naturliga nivåfluktuationer under året i storleksordningen 5 m. I figuren presenteras även konstruerade kurvor för samma borrhål med olika storlek på antagna nivåförändringar. Vi kan se att en förändring på 0,3 m, är urskiljbar i kurvan, medan en förändring på 0,1 m är mycket svår att se.

Figur 54. Grundvattennivåer i BH22-13 samt en fiktiv avsänkning på 0,1 respektive 0,3 m från september 2022.

Det bör även noteras att i de båda graferna (Figur 54 och Figur 55) där en trycksänkning på 0,3 respektive 1 m redovisas, finns även den opåverkade nivåkurvan som gör det möjligt att visuellt se avvikelser. När en faktisk påverkan uppstår finns inte möjlighet till denna jämförelse, utan i stället får man förlita sig på trend- och säsongsanalyser alternativt referensrör med liknade fluktuationsmönster.

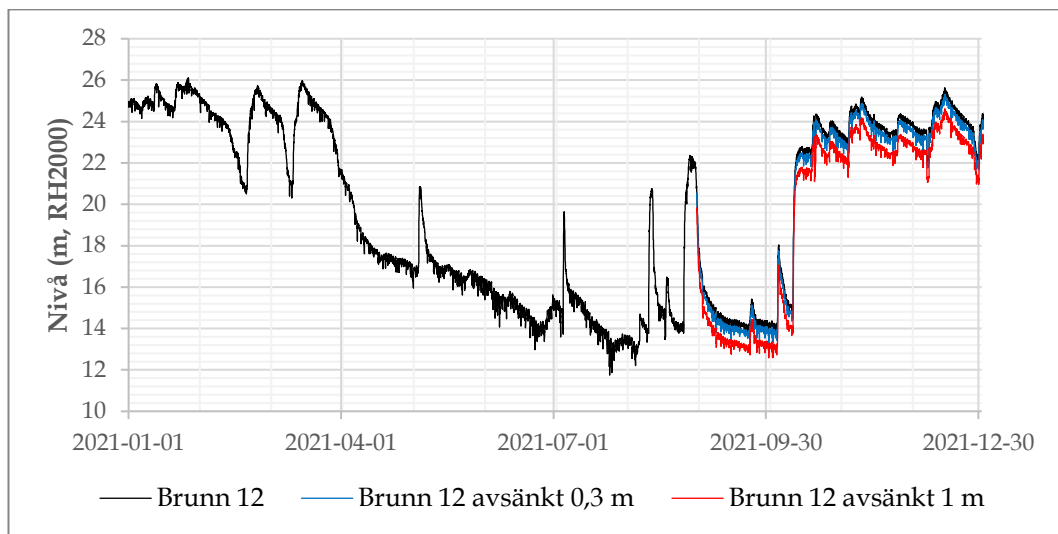
I Figur 55 redovisas grundvattennivåer i en av de enskilda brunnarna söder om Klinthagen. Normal årstidsfluktuation är i storleksordningen 12 m. I figuren presenteras även konstruerade kurvor för samma brunn med olika storlek på antagna nivåförändringar. Vi kan se att en förändring på 1 m är urskiljbar i kurvan, medan en förändring på 0,3 m är mycket svår att se.

Figur 55. Grundvattennivåer i Brunn 12 samt en fiktiv avsänkning på 0,3 respektive 1 m från september 2021.

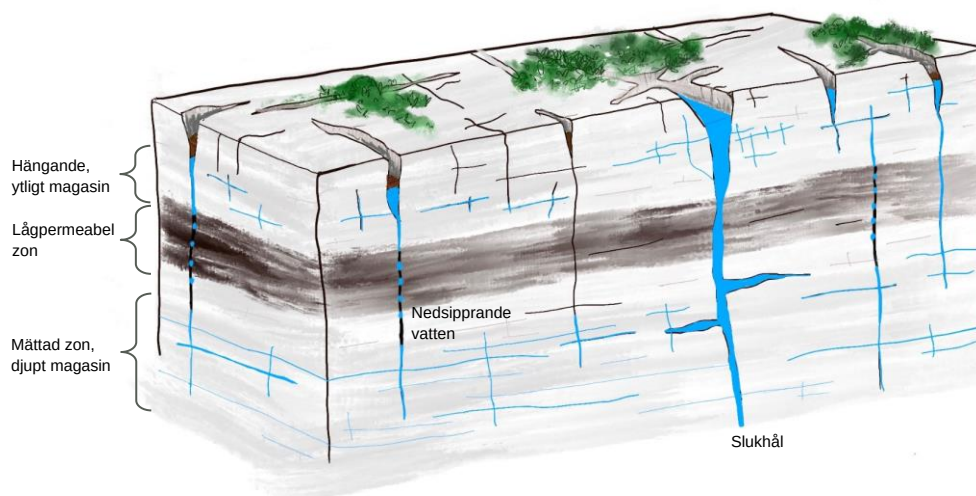
Nivåmätningarna visar i allmänhet att det föreligger skilda trycknivåer i de borrhål som återfinns i det ytliga berget jämfört med de delarna av borrhålen som representerar grundvattentryck i det djupare liggande berget. Uppenbarligen är sprickstrukturerna i området sådana att de hydrogeologiska förhållandena kan beskrivas som ytnära och djupa magasin med i de flesta fall dålig vertikal kontakt. Observationer från utförd brytning visar att en bestående påverkan har skett i det djupa grundvattenmagasinet.

Figur 56. Schematisk bild över berggrunden, där tätare lager skapar olika grundvattenmagasin i en kalkstensstruktur.

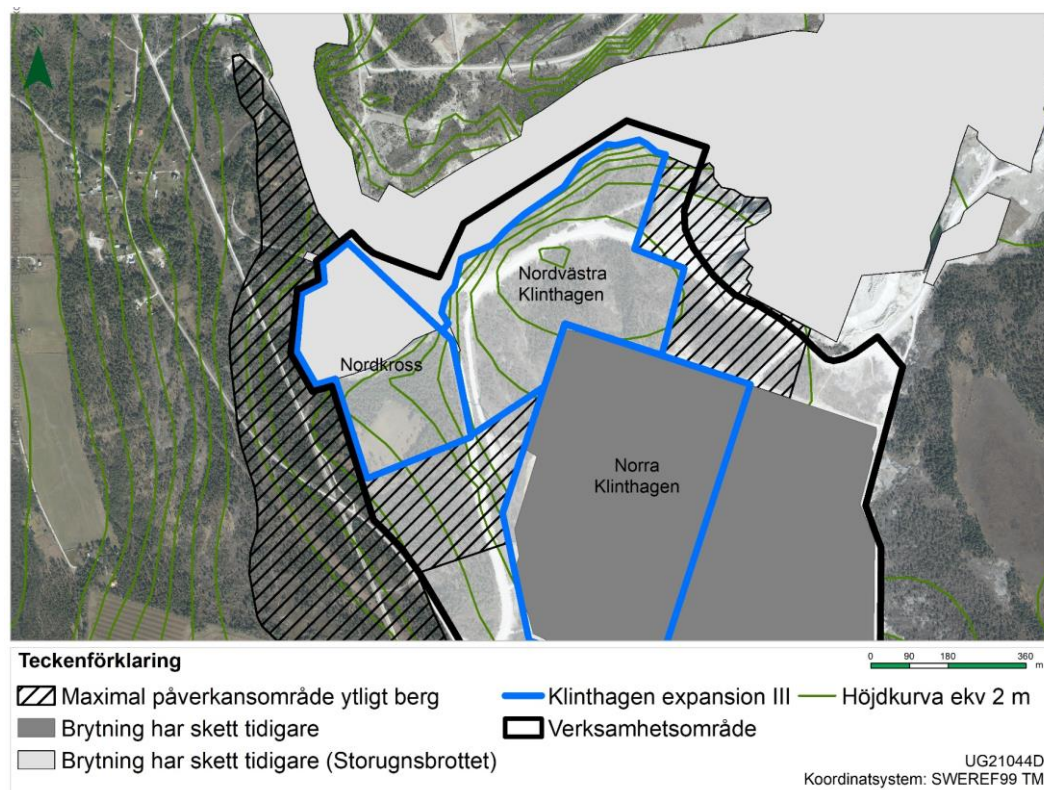
De geofysiska undersökningarna har identifierat ett antal anomalier som tolkas som ytlig karst inom brytområdet. Eftersom området består av ej tidigare utbruten mark kan det finnas enskilda vertikala, ytliga sprickor med hög genomsläpplighet som ansluter till brytområdet och där en större avsänkning kan ske än vad som har beräknas. Uthålligheten på en sådan spricka eller skreva är vanligtvis mindre än 10 m, men kan uppgå till 100-tals meter. Då Nordvästra Klinthagen omgärdas av andra brytområden kan en sådan avsänkning inte utbredas annat än åt öster, men inom befintligt verksamhetsområde, se Figur 58.

Figur 58. Bedömning av maximalt påverkansområde i ytligt berg.

Baserat på ovan beskrivna resultat kommer en påverkan vid brytning till +21 m vara ytterst begränsad och i huvudsak uppkomma innanför verksamhetsområdet för både det ytliga och djupa grundvattenmagasinet.

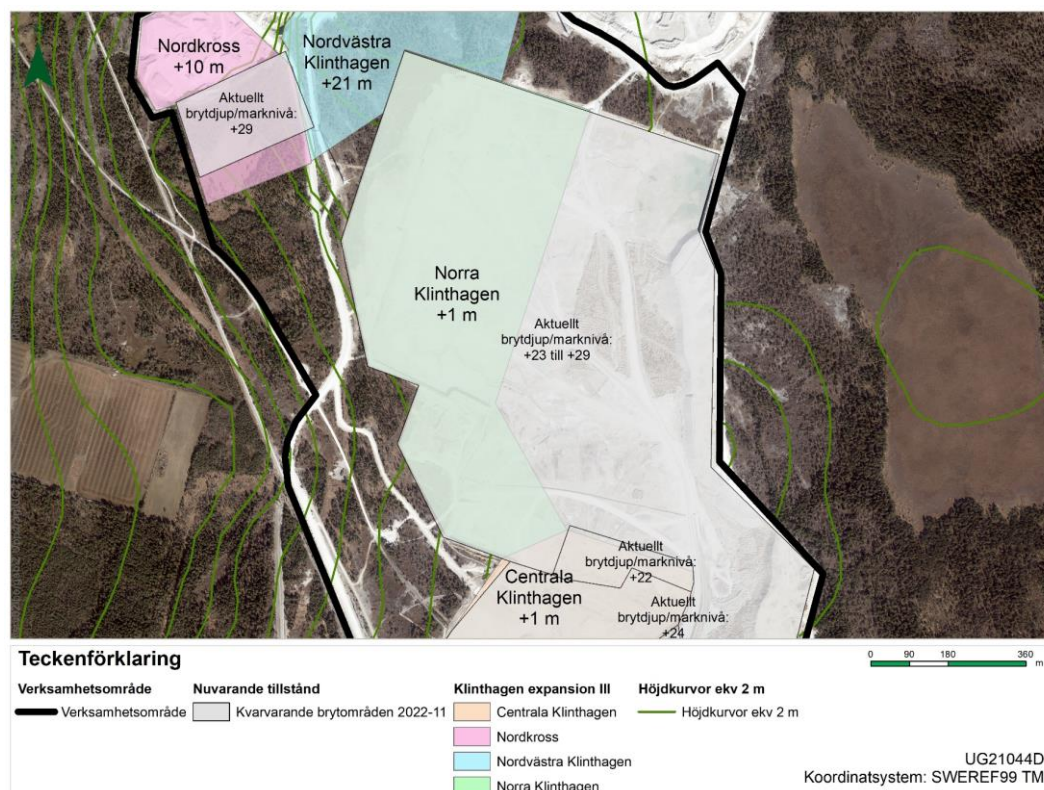
Figur 60. Brytområde Norra Klinthagen med aktuella mark- och brytnivåer.

Nuvarande marknivå inom Norra Klinthagen ligger i huvudsak kring +23 till +29, se Figur 60, men det finns några pallar i västra delen av området på nivå +36 m som ännu inte är utbrutna. Nuvarande tillstånd medger brytning till +23 till +29 m inom området. Nordkalk önskar med aktuell ansökan att bryta till +1 m inom Norra Klinthagen.

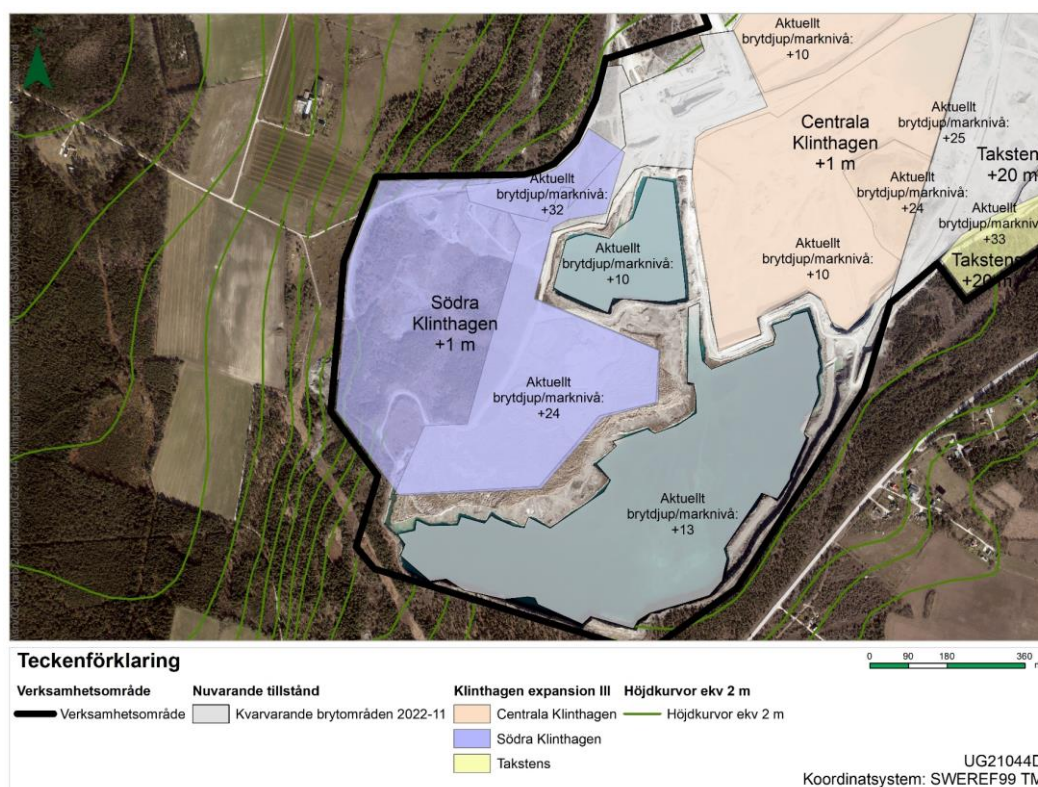
Figur 62. Brytområde Södra Klinthagen med aktuella mark- och brytnivåer.

Nuvarande tillstånd medger brytning till +10 m inom de östra delarna av området.

Nordkalk önskar med aktuell ansökan att bryta till +1 m inom hela området som kallas för Södra Klinthagen.

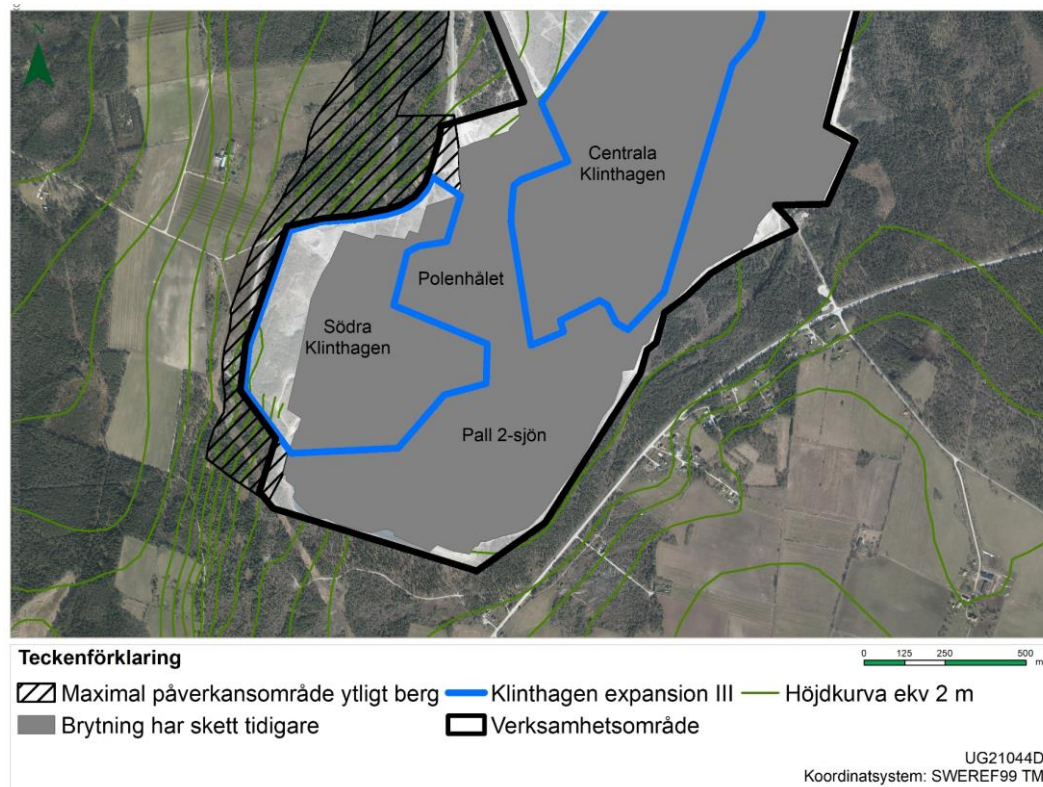
Då delar av området består av ännu ej utbruten mark kan det finnas ytliga sprickor som ansluter till brytområdet och därmed kan en avsänkning lokalt ske även i det ytliga magasinet. Då Södra Klinthagen omgärdas av andra brytområden samt lägre marknivåer i väster och norr blir området, inom vilken en direkt påverkan på det ytliga berget kan ske, begränsad, se Figur 63.

Figur 63. Bedömning av maximalt påverkansområde i ytligt berg.

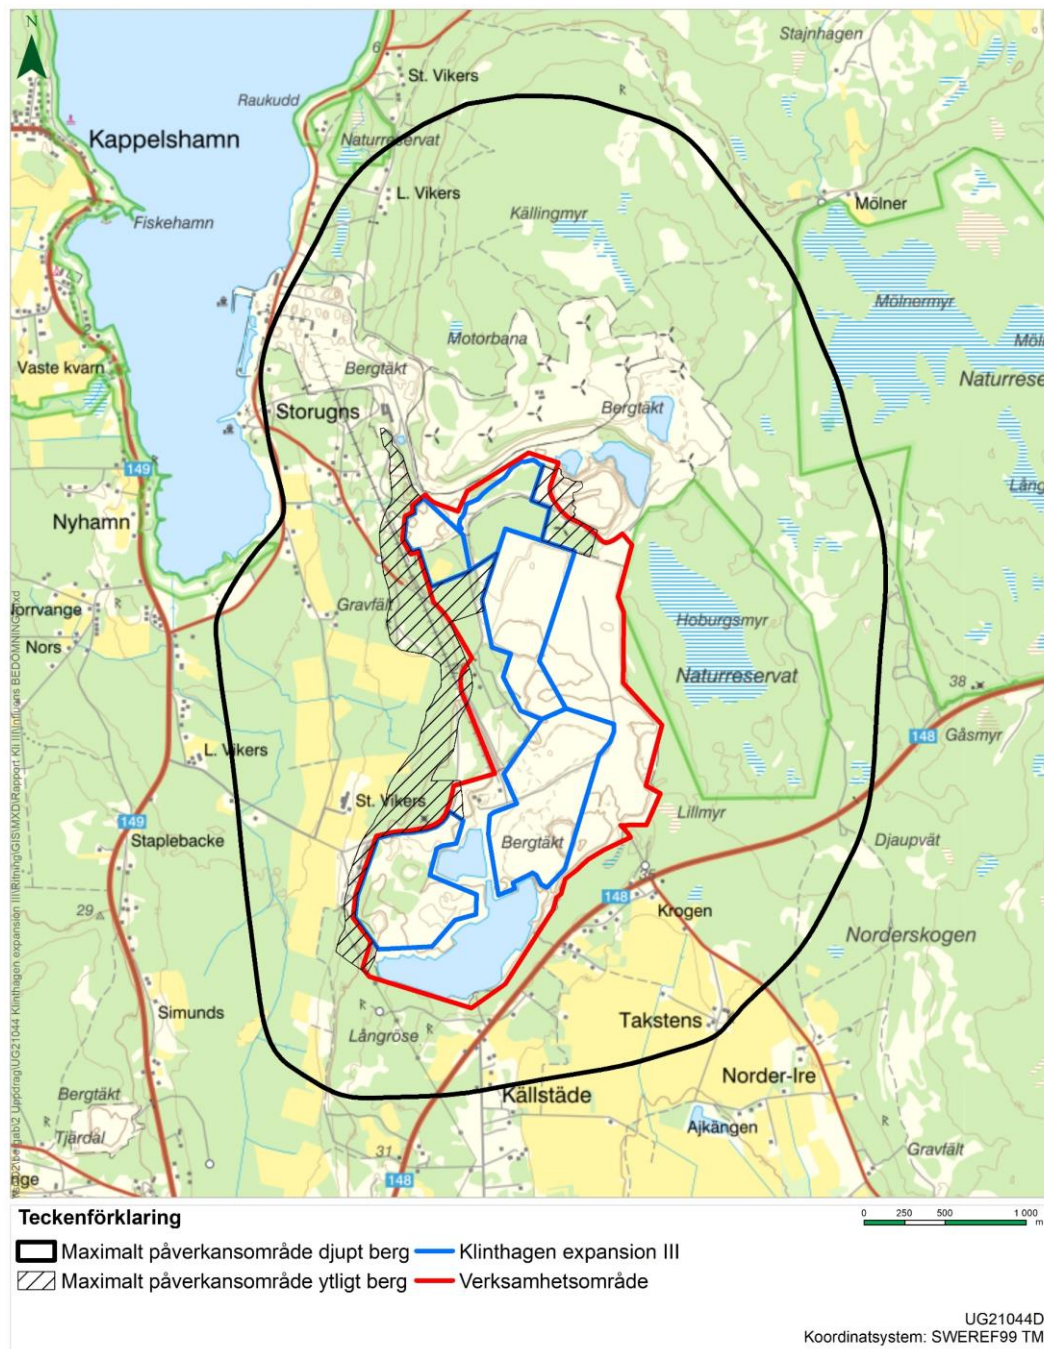
Figur 65. Bedömt maximalt påverkansområde i kalkstenen från den utökade brytningen.

Sammanfattningsvis bedöms den totala maximala påverkan i det djupa berget för den framtida tåkten, utifrån den definition som redovisas under *avsnitt 7 Motiv till avgränsning av påverkansområde*, kunna ske inom område ca 2,2 km norr, 1,5 km öster, 0,5 km söder och 1,5 km väster om verksamhetsområdet, se Figur 65. Påverkan på grundvattennivåer i ytligt berg kan ske i områden i anslutning till brytområden där ingen tidigare brytning av skett samt nedanför kanten väster om Klinthagentåkten. Påverkansområde för ytligt berg redovisas separat i samma figur (Figur 65).

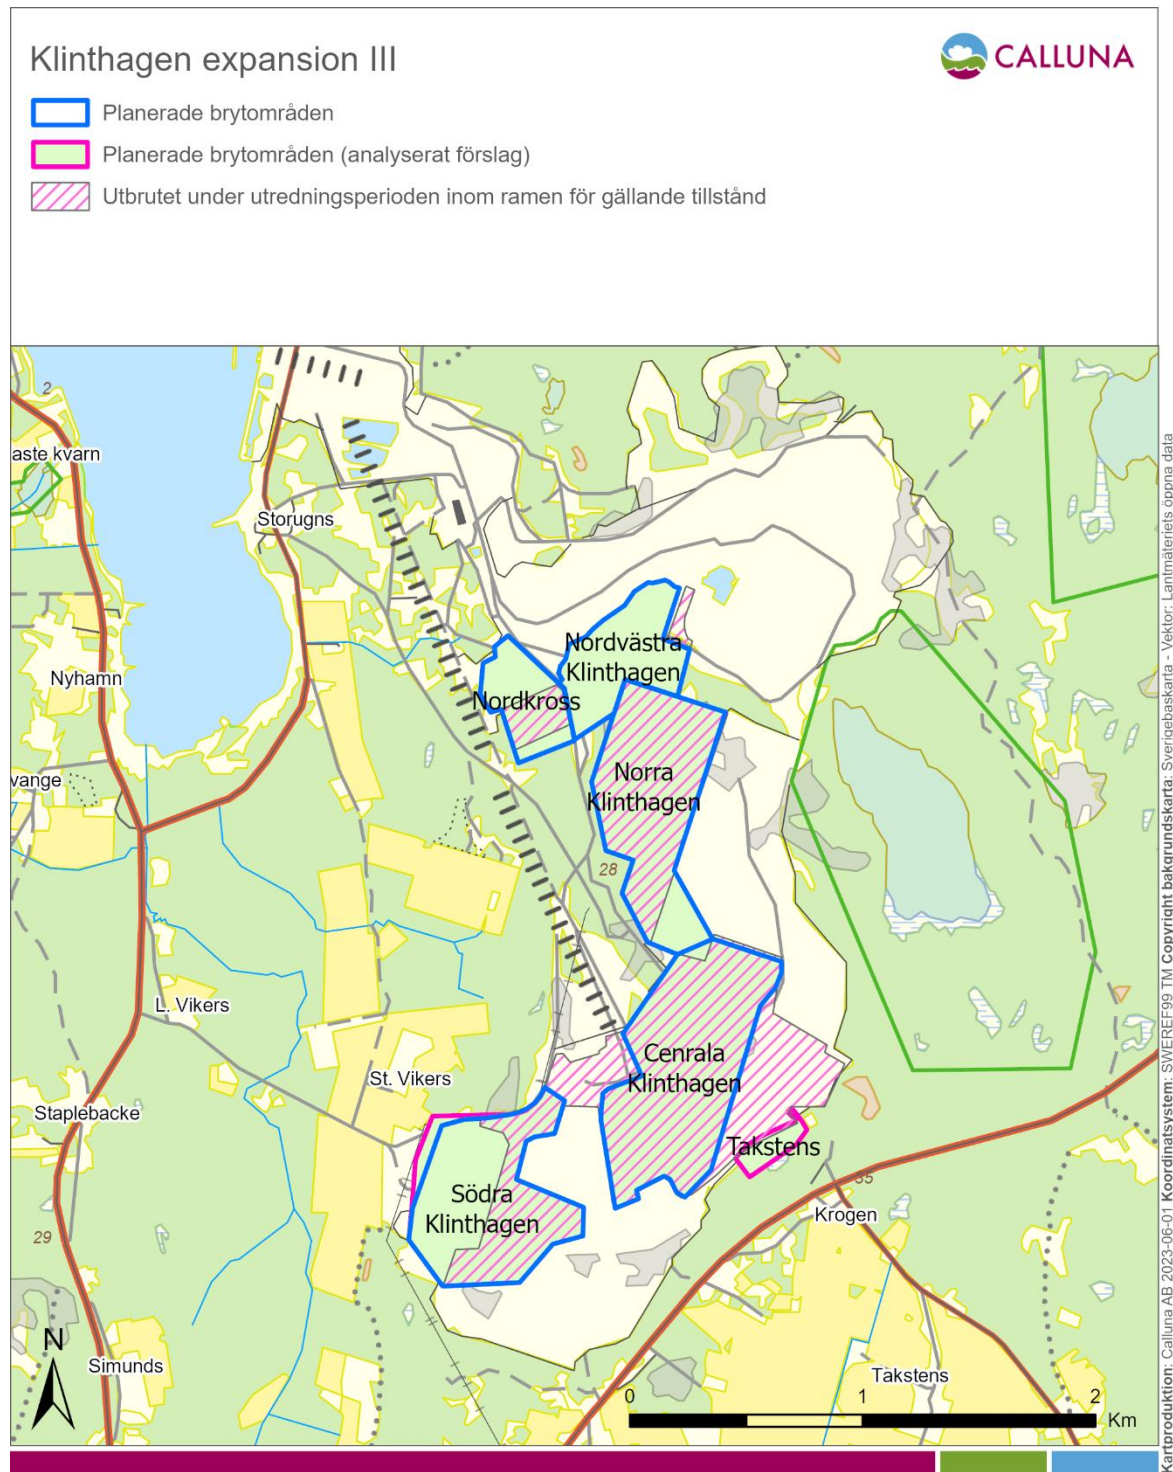
**Fig. 1.** Nordkalk AB:s förslag över nya expansionsområden (blå avgränsning) för framtida kalkbrytning inom Klinthagetäkten. Rosa avgränsning visar ett tidigare förslag som sedan reviderades till den blå avgränsningen för att minska på den negativa påverkan som den föreslagna utökningen av brytområdet skulle medföra.

Av Fig. 1 framgår Nordkalk AB:s förslag över nya expansionsområden (blå avgränsning) för framtida kalkbrytning inom Klinthagentäkten. Merparten av expansionsområdena utgörs av befintliga täktområden och där handlar expansionen om att bryta djupare (rosastreckade områden). En mindre del utgörs av opåverkad naturmark och det är framför allt i dessa delar som fjärilshabitat hittas. Rosa avgränsning visar ett tidigare förslag som sedan reviderades till den blå avgränsningen för att minska på den negativa påverkan som den föreslagna utökningen av brytområdet skulle medföra. De rosa avgränsningarna redovisas i denna rapport av anledningen att vissa av de ingår i vissa av de analyser som genomförts i denna utredning.

På grund av risken till försämrade spridningssamband har Nordkalk reviderat de brytområden som spridningsanalysen baseras på. Dels har området Takstens (se Fig. 1) helt tagits bort. Detta möjliggör för restaurerande insatser sydost om täktområdet vilket kan gynna båda fjärilarternas spridning i väst-östlig riktning. Vidare har området Södra Klinthagen (se Fig. 1) dragits in i ytans västra kant vilken gränsar mot befintligt habitat för de båda arterna. Spridningsanalysen visade på att det tilltänkta brytområdet skulle komma att få en negativ påverkan på båda arters sannolikhet till spridning i just detta område. Det nu reviderade brytområdet minskar denna negativa påverkan, dock kvarstår med största sannolikhet en viss påverkan.

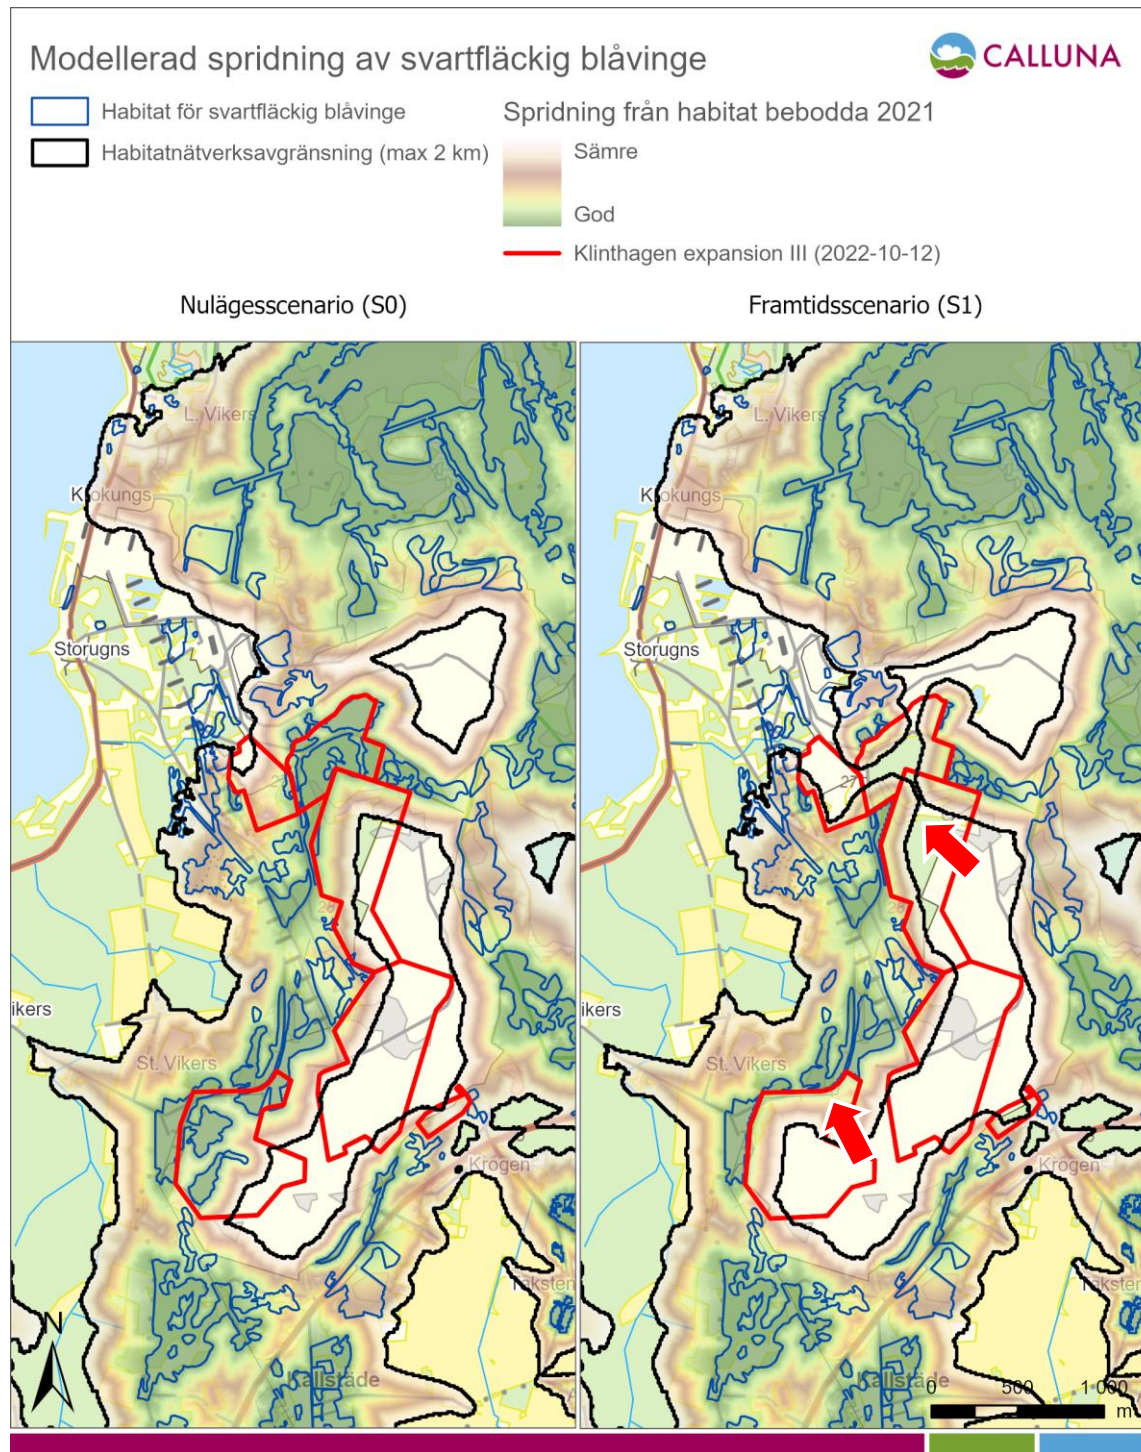
**Fig. 5.** Utsnitt av habitatnätverk för svartfläckig blåvinge i området kring Klinthagetäkten. Till vänster: spridningssamband upp till 2 km mellan levnadshabitat i området enligt nuläggsscenario (S0). Till höger: spridningssamband upp till 2 km mellan levnadshabitat i framtidsscenario (S1) enligt förslag från Nordkalk AB. Färgskalan från grönt till rött anger hur goda spridningssambanden är. Grön färg anger mycket goda spridningssamband och mycket hög sannolikhet för spridning medan gul färg är intermediära spridningssamband och röd färg anger att endast sällanspridning sannolikt förekommer. De röda pilarna i kartan till höger pekar ut var spridningssambanden försämras enligt framtidsscenario (S1).

Den modellerade spridningen för svartfläckig blåvinge identifierade en korridor, vilken knyter samman habitatfläckar belägna nordöst om Klinthagetäkten med de belägna sydväst om området (se pilar, Fig. 5). Denna korridor är i nuläges scenariot (S0) att anse som viktig för arten

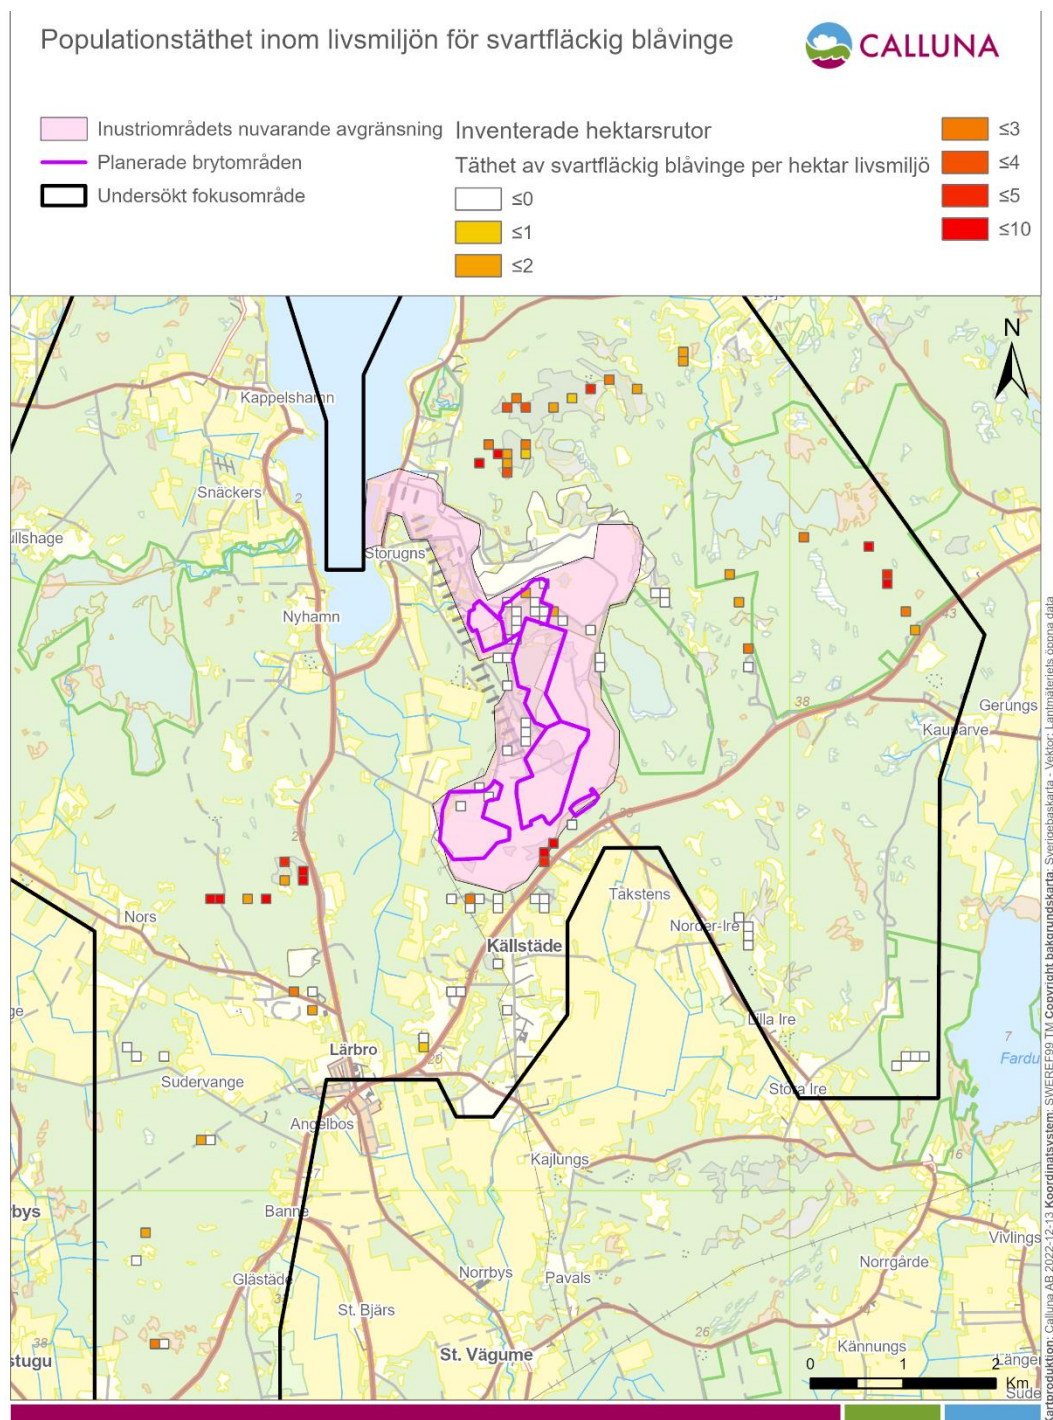
**Fig. 7.** Observerad populationstäthet i medelvärde av svartfläckig blåvinge inom inventerat fokusområde runt Klinthagentäkten (n=106 hektarrutor). Varje hektarruta besöktes 3–6 gånger under fältsäsongen 2021 (9 rutor besöktes endast 2 gånger).

av ett mindre område ca 2 km sydväst om Klinthagentäkten (Fig. 6). Ett antal fynd ( $n=27$ ) registrerades även inom nuvarande täktområde. Populationstätheten minskade i direkt anslutning till Klinthagentäkten med undantag för ett område i sydöst (Fig. 7). Medeltätheten var 0,66 individer/ha inom (se rosa område Fig. 7) respektive 1,35 individer/ha utanför nuvarande täktområde. Skillnaden i medeltäthet var signifikant ( $p<0,001$ ). Arten påvisades i 47 (44%) av de 106 undersökta hektarsrutorna med en medeltäthet på 1,43 individer/ha habitat. Populationsstorleken av svartfläckig blåvinge skattades till 1 300 individer inom det undersökta fokusområdet. Gällande populationsskattningen är det viktigt att påpeka att den med största sannolikhet är lågt beräknad. Calluna AB har sedan 2018 utfört omfattande inventeringar på svartfläckig blåvinge och apollofjäril i områdena File hajdar och Hejnum hållar (Kindvall och Askling 2019; Kindvall m.fl. 2020; Kindvall m. fl. 2021). File hajdar är beläget mellan Tingstäde träsk och Slite, ca 14 km sydväst om Klinthagentäkten. Hejnum hållar ligger precis söder om File hajdar, ca 18 km sydväst om Klinthagentäkten. Dessa inventeringar som har omfattats av både fångst- och återfångst samt gridinventering har visat att de populationsskattningar som räknats ut med hjälp av täthetsmått från gridinventering bör multipliceras upp för att rättvist spegla den faktiska populationsstorleken som beräknats från omfattande fångst- och återfångststudier (Kindvall m.fl. 2019). Med vilken faktor är dock inte helt klarlagt då det kan variera mellan år och beroende på art.

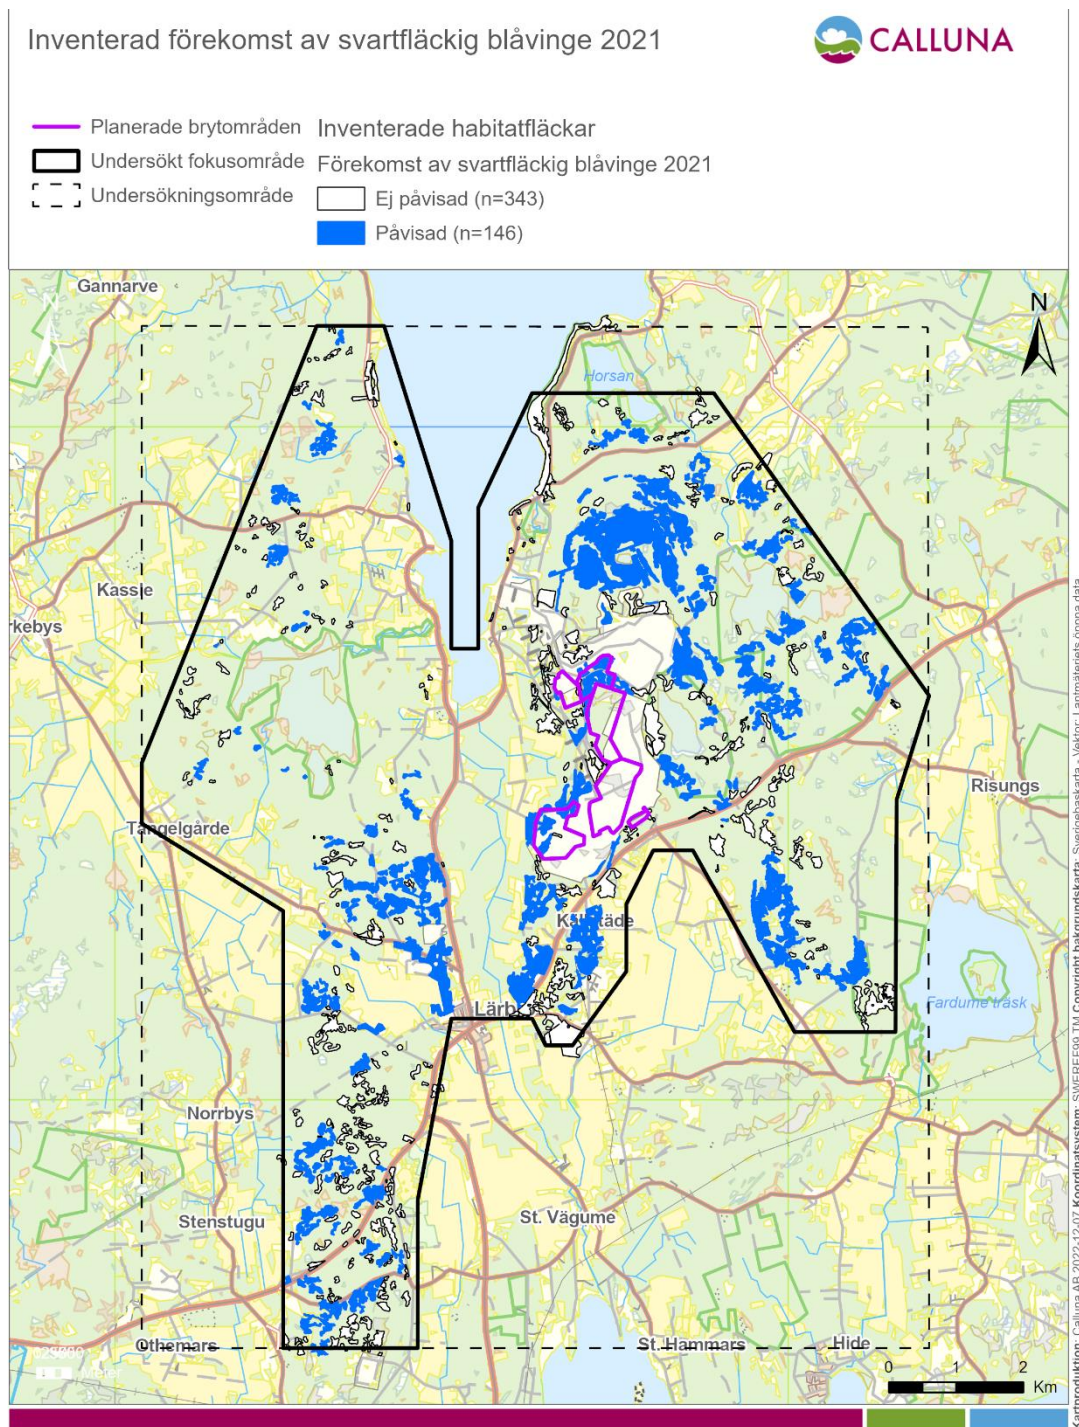
**Fig. 8.** Identifierade habitatfläckar i det undersökta fokusområdet runt Klinthagetäkten samt andel där svartfläckig blåvinge påvisats fåltssäsongen 2021. Varje habitatfläck besöktes vid minst tre och upp till sex tillfällen.

De identifierade habitatfläckarna omfattade totalt 1 221 hektar av livsmiljö, varav 771 hektar (63%) noterades ha förekomst av svartfläckig blåvinge vid inventeringen. Arten påvisades i 146 (30%) av de 489 undersökta habitatfläckarna (Fig. 8). De habitatfläckar där arten inte påvisades var främst mindre fläckar medan den i regel påvisades i nästan alla de större habitatfläckarna. Arten påvisades i samma utsträckning i de habitatfläckar som ligger i direkt anslutning till Klinthagentäkten (29%) jämfört med omgivande habitatfläckar (30%) (Fig. 9). I direkt
