**Målet gäller:** tillstånd till befintlig och utökad täktverksamhet på fastigheten Lärbro Stora Vikers 1:94, Gotlands kommun

**Mål nr M 4550-23, ansökan om tillstånd enligt miljöbalken till fortsatt och utökad täktverksamhet inom fastigheten Lärbro Stora Vikers 1:94 i Gotlands kommun**

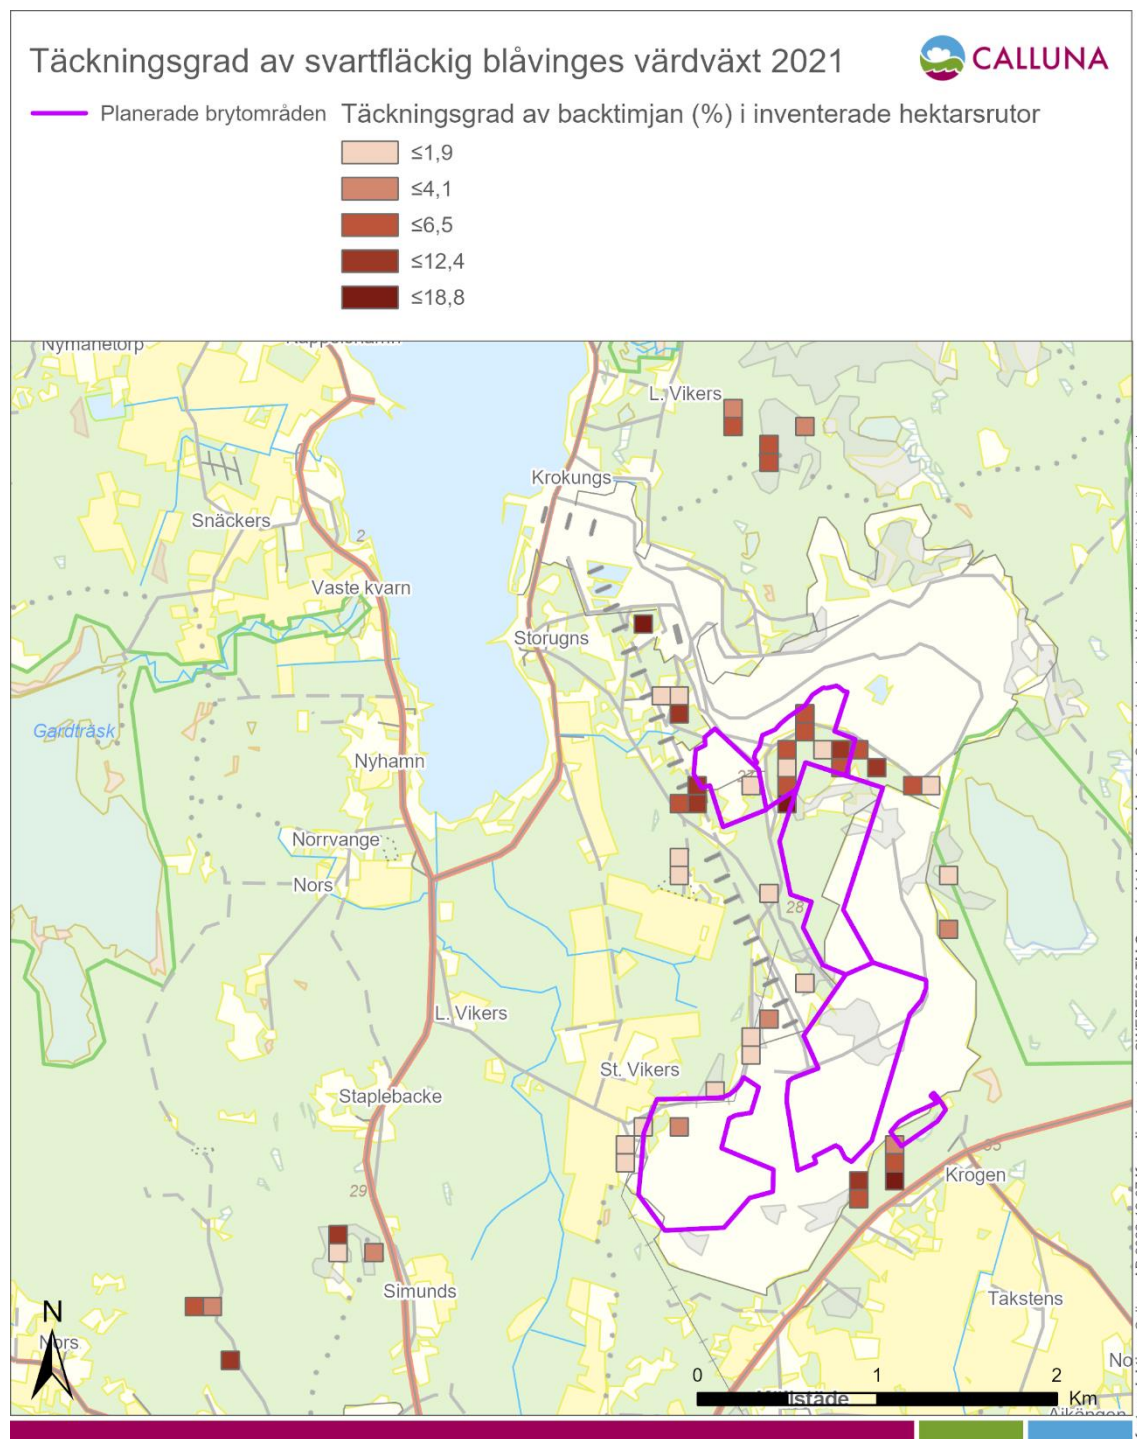
**Fig. 11.** Observerad täthet i medelvärde av backtimjan inom inventerat område runt Klinthagetäkten 2021, n=51 hektarrutor.

Svartfläckig blåvinges vördväxt, backtimjan, förekom i alla de inventerade hektarsrutorna. Täckningsgraden av backtimjan låg på liknande nivåer i referensrutorna jämfört med hektarsrutorna som låg i direkt anslutning till Klinthagentäkten (Fig. 11). Området väster och sydväst i direkt anslutning till täktområdet avviker dock från detta. Dessa hektarsrutor hade

generellt en lägre täckningsgrad av backtimjan jämfört med referensrutorna. Ett medelvärde på täckningsgraden av backtimjan för de identifierade habitatfläckarna för svartfläckig blåvinge togs fram genom att använda data från de hektarsrutor som överlappade vardera habitatfläck. Detta visade att arten generellt påvisades i habitatfläckar där täckningsgraden av backtimjan var >1,1% (Fig. 12). Jämförelser mellan populationstäthet av vuxna individer (Fig. 7) och täckningsgrad av värdväxt på hektarsrutenivå visade även den att arten förekom i högre grad där täckningsgraden av värdväxten var högre (Fig. 11).

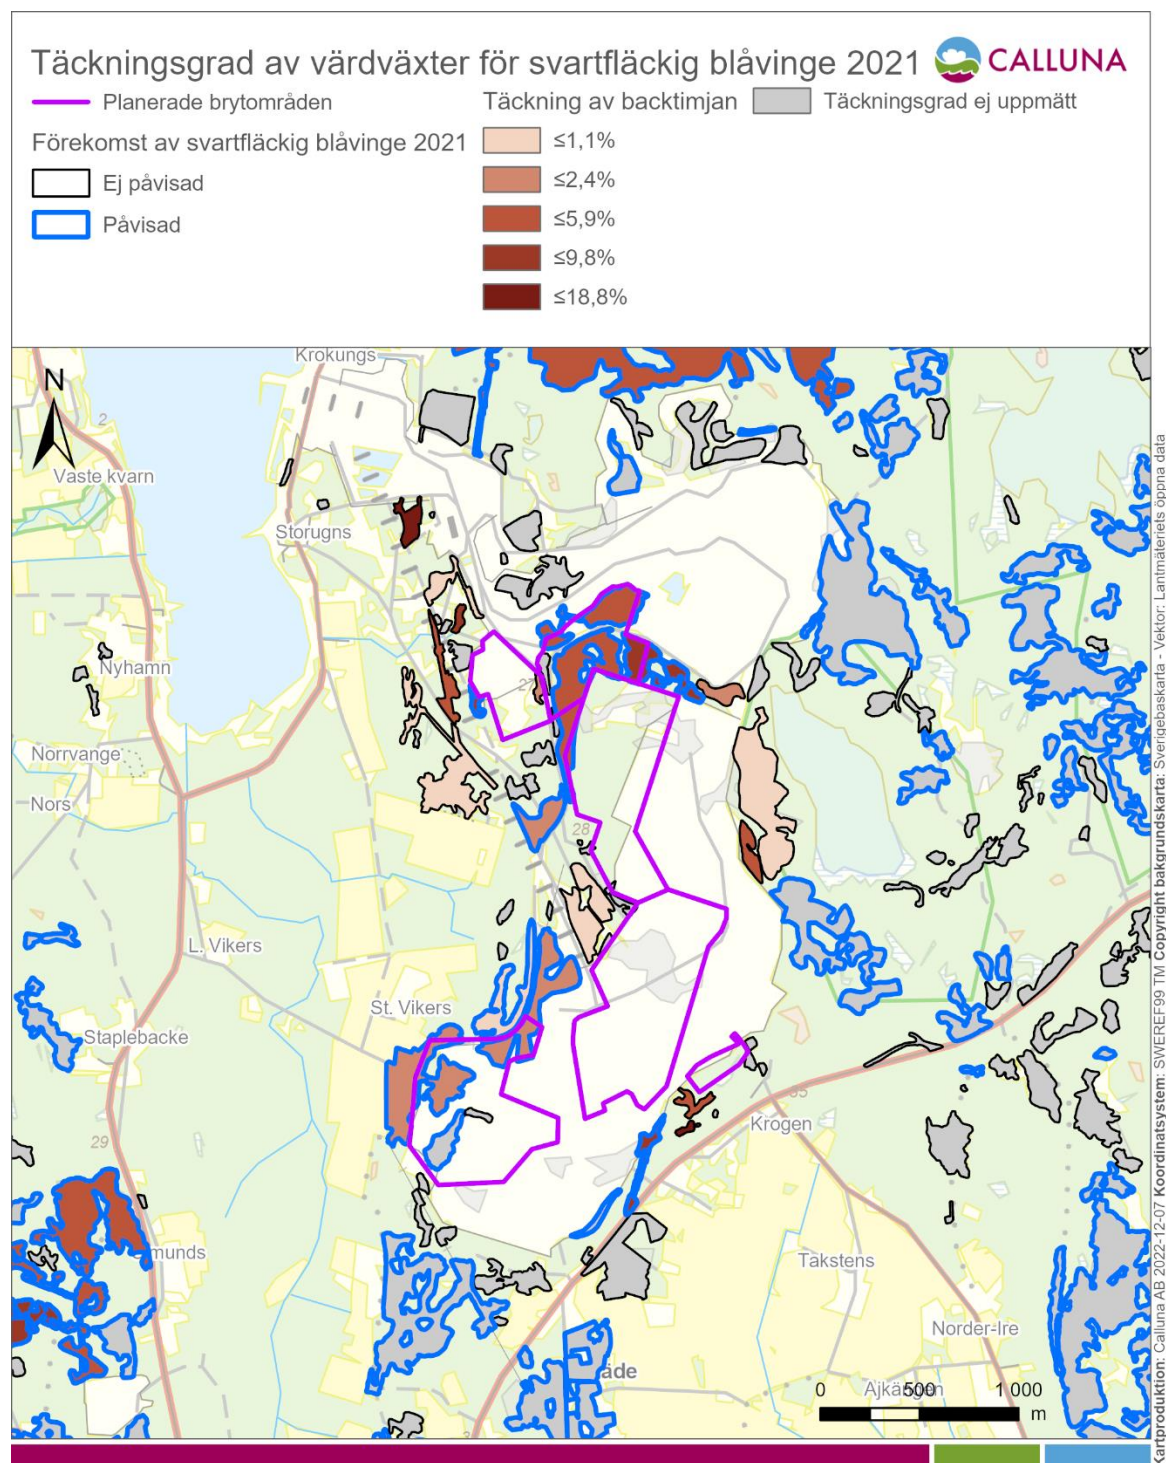
**Fig. 12.** Observerad täthet i medelvärde av backtimjan fördelat på identifierade habitatfläckar för svartfläckig blåvinge runt Klinthagetäkten 2021.

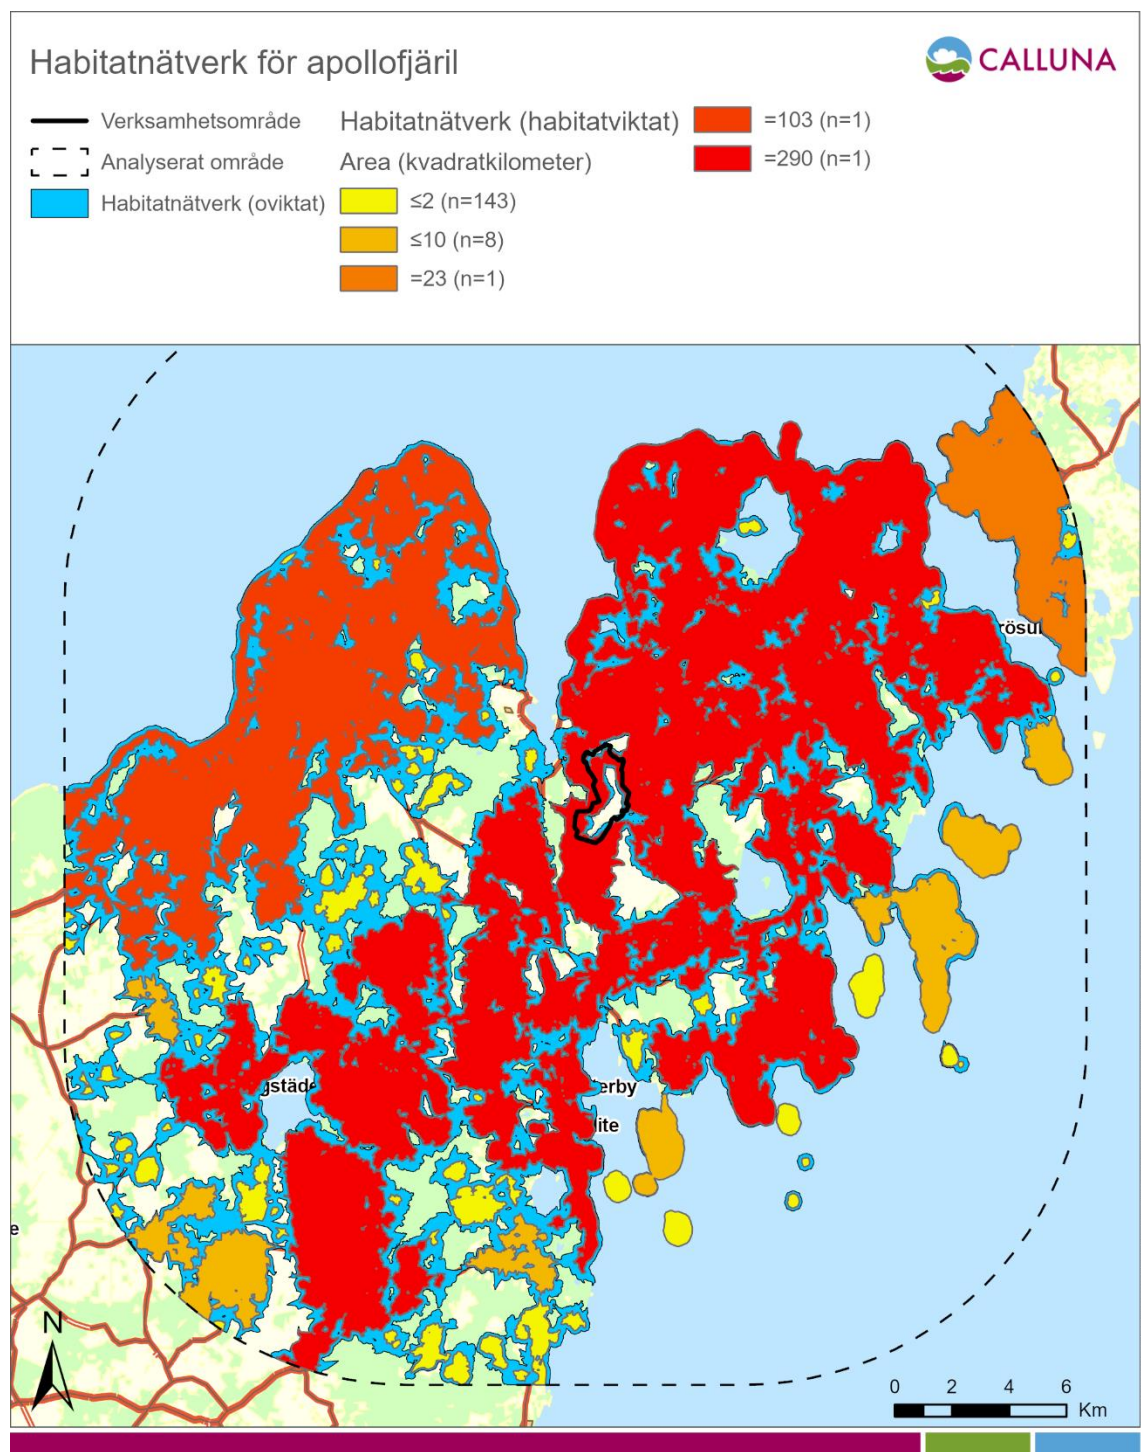
**Fig. 13.** Habitatnätverksanalys för apollofjäril på norra Gotland med spridningssamband upp till maximalt 2 km avstånd mellan habitatfläckar. I analysen har habitatet antingen blivit viktat efter fläckarnas storlek där mindre fläckar har en högre friktion (gult till rött) eller så har habitatet ej viktats beroende av fläckarnas storlek (blått).

Resultaten från habitatnätverksanalysen visade att det finns goda spridningssamband mellan habitat på norra Gotland för apollofjärilen (Fig. 13). Sett till de habitatviktade spridningssambanden identifierades två till synes separata habitatnätverk, ett östligt och ett

västligt. Det östliga, vilket innefattar Klinthagentäkten, löper från Fårösund i nordost vidare söderut förbi Tingstäde och Slite ner till Hejnum Höllar. Det västliga löper från öns nordvästra delar från Hall-Hangvar och vidare söderut mot Ireviken och Lickershamn (Fig. 13). I likhet med svartfläckig blåvinge, så är det tydligt att öns norra delar är beroende av spridningsförmågan längs de stråk som löper söderut snarare än att spridning sker direkt mellan de östra och västra områdena på norra Gotland. Precis som för svartfläckig blåvinge utgår det avgränsade området för habitatnätverksanalysen inte en verklig gräns för populationen. De habitatnätverksanalyser som Calluna utfört i tidigare rapporter visar på att spridningssambanden för apollofjäril är starka över hela Gotland och populationen hänger sannolikt ihop över hela ön (Kindvall & Askling 2019; Norman m.fl. 2022). Detta innebär att arten inte är att betrakta som uppdelad i metapopulationer och det är därför rimligt att betrakta populationen av apollofjäril som sammanhängande över hela ön.

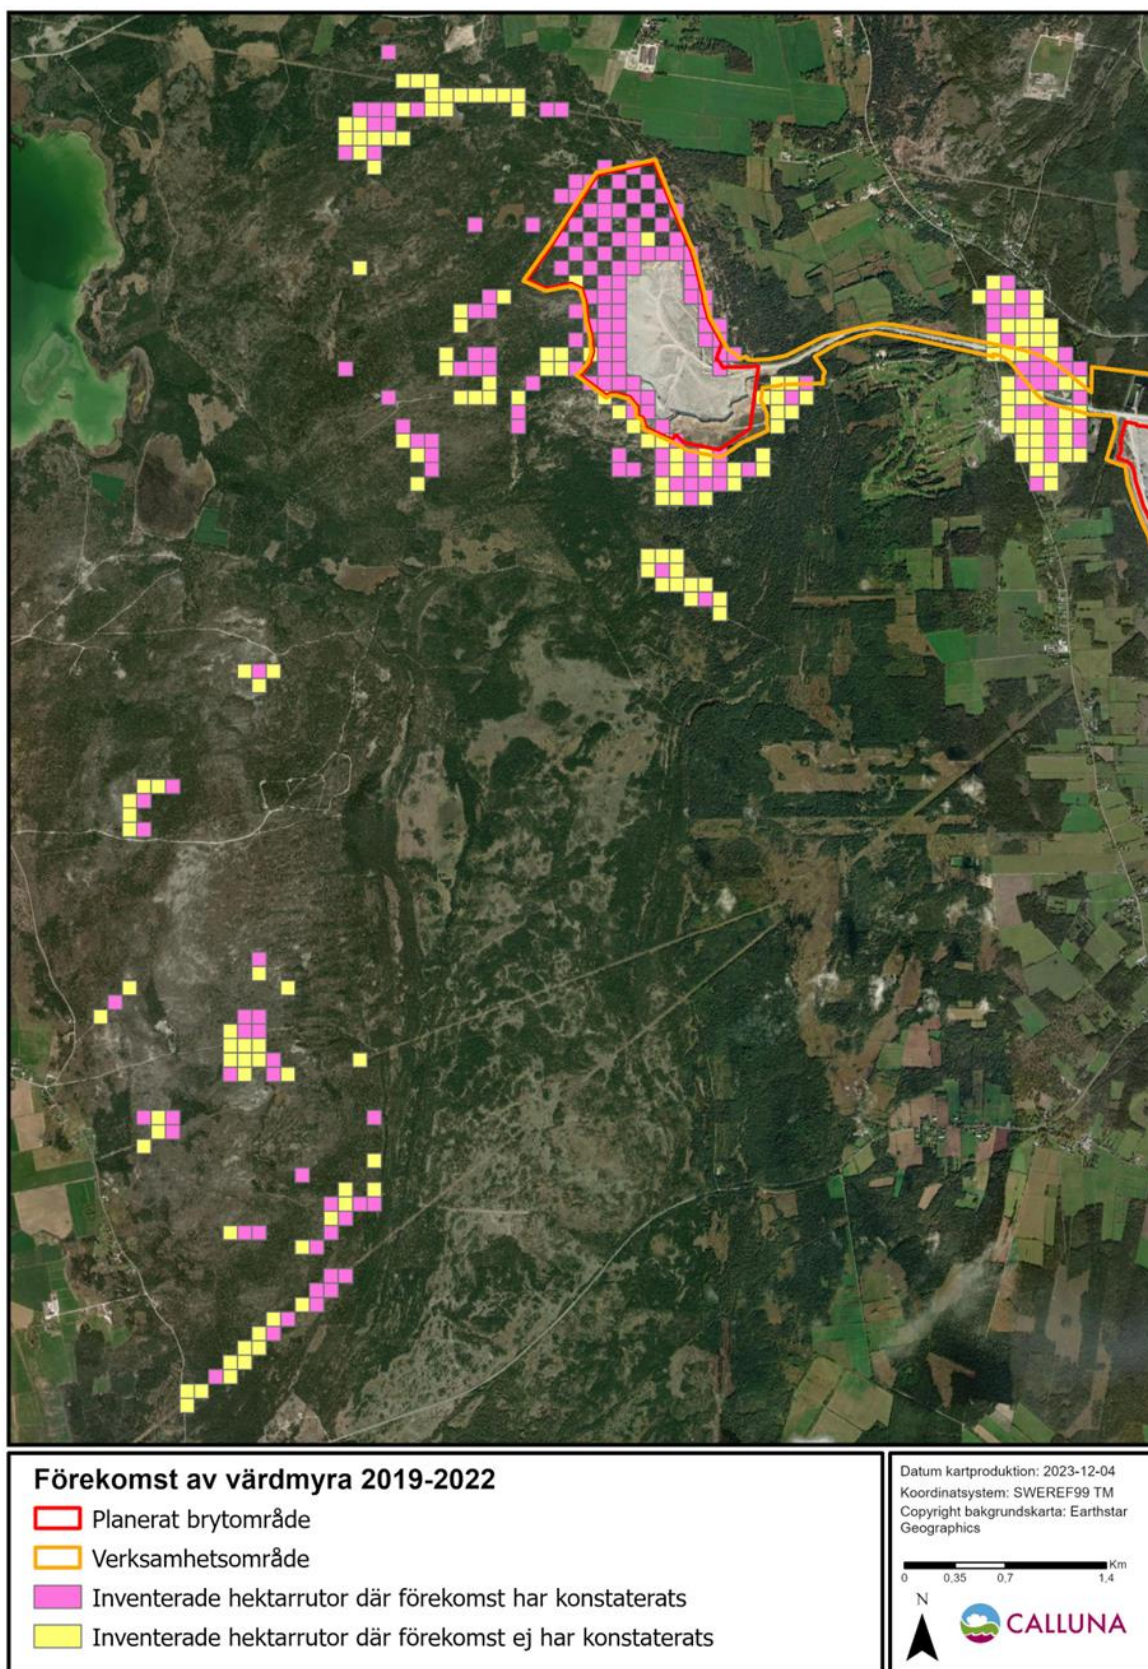
**Fig. 2.** Mellan 2019–2022 har 353 hektarrutor inventerats för värddmyran (gula och rosa rutor). Förekomst av myror från släktet *Myrmica* har konstaterats i 189 hektarrutor (rosa rutor). Figuren är inklippt från Norman m.fl. 2023.

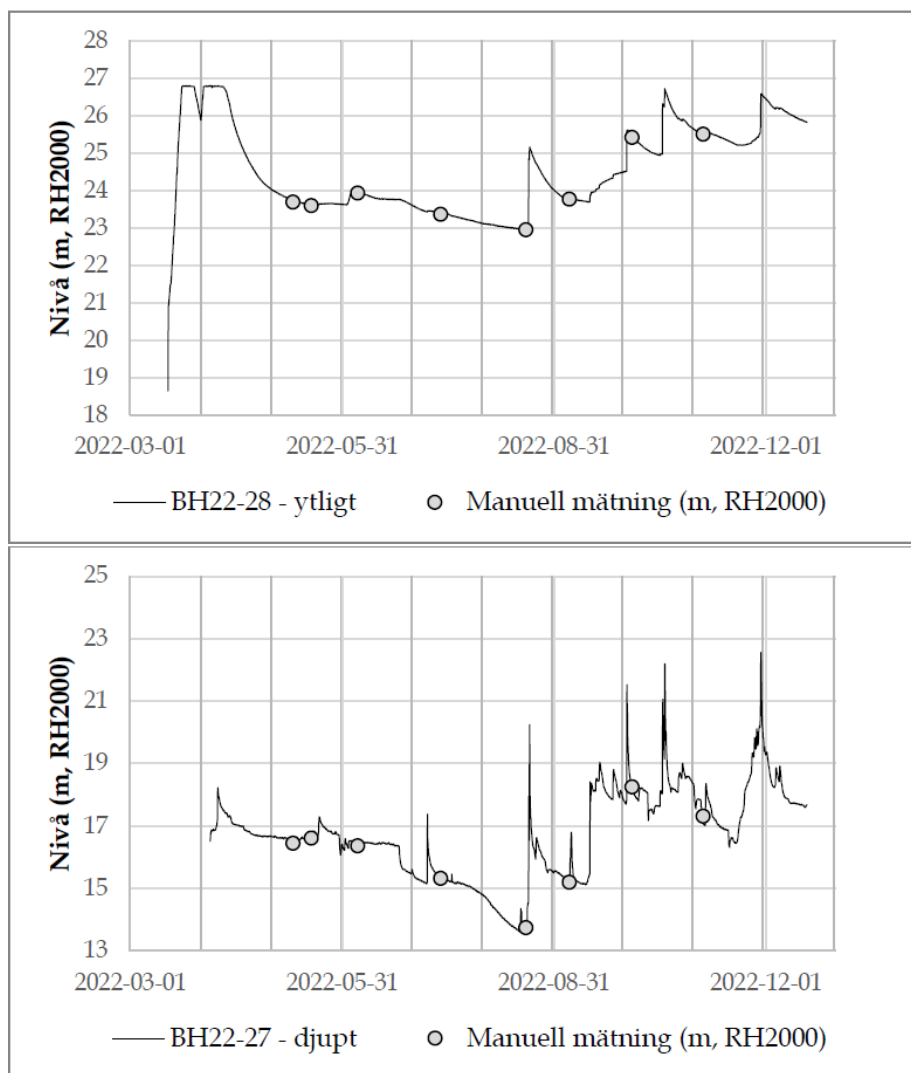
Figur 3. Grundvattennivåer i BH22-27 och BH22-28. (Bergab, 2023)

Under den redovisade perioden, april till december 2022, varierar grundvattennivåerna i det djupa magasinet mellan ungefär +14 och +20 med några få toppar under hösten/vintern då nivåerna uppgår till ungefär +22. Under perioden april-mitten av september så ligger nivån i det djupa magasinet generellt under en nivå om +17.

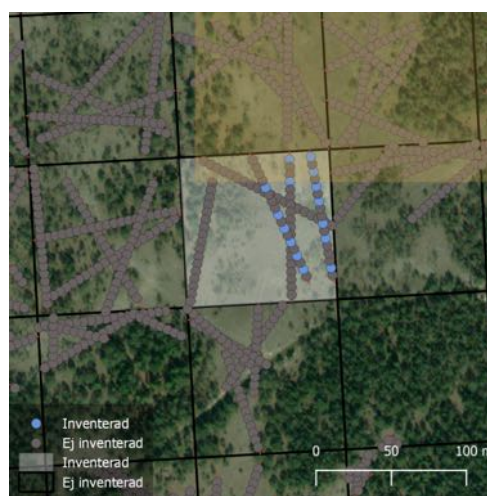
Figur 1. Hektarsruta med transekter och provytor

I varje rockring noterades samtliga mossarters förekomst samt strikt täckningsgrad som skattades i procent avrundat till närmaste heltal. När en mossa förekom i rockringen men hade en täckningsgrad under 0,5% antecknades värdet 0,5. Mossor som inte kunde bestämmas till art bestämdes till släkte.

Däremot är risken större att bedömningar av täckningsgrad skiljer sig åt mellan olika personer. För att minimera den har täckningsgrader under 20% räknats i enskilda procent som vartefter adderas till dess att hela rockringen inventerats klart (50 cm<sup>2</sup> eller ca 7x7 cm motsvarar 1% i täckning). Täckningsgrader >20% har uppskattats i sin helhet för hela rockringen.

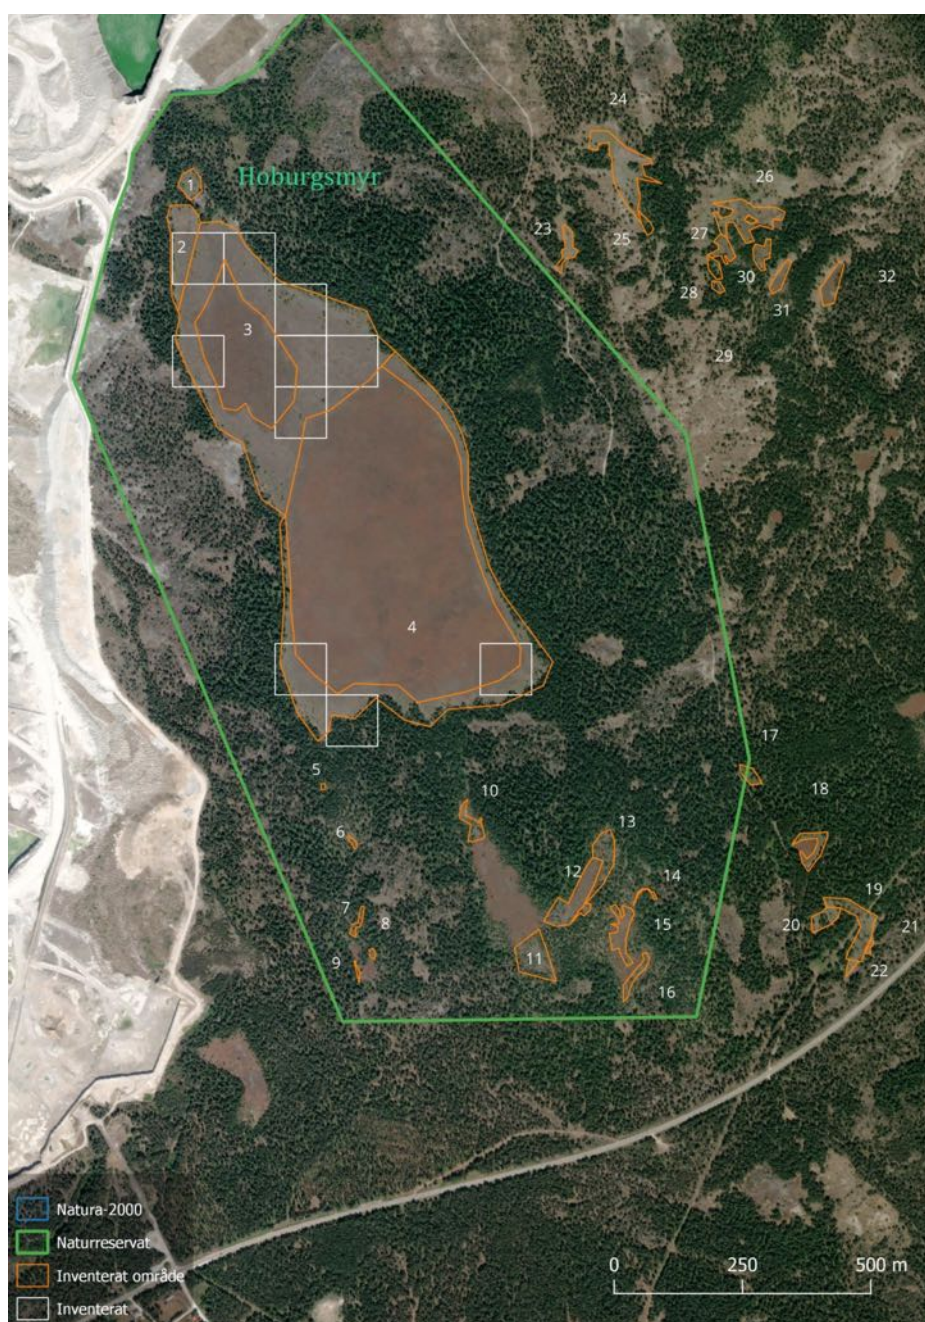
Figur 3. Kartan visar de mossinventerade rikkärrsobjekten samt vilka hektarsrutor som inventerades. I varje hektarsruta inventerades 15 provytor på förekomst och täckningsgrad av mossor. Objekt 1-22 ligger inom Hoburgsmyrs avrinningsområde och nr 23-32 inom Mölnersmyr.

Av figur 3 framgår de enskilda rikkärr som inventerats på mossor i och i närheten av Hoburgsmyrs Natura 2000-område. I samma figur visas också vilka hektarsrutor som inventerats kvantitativt i provrutor.

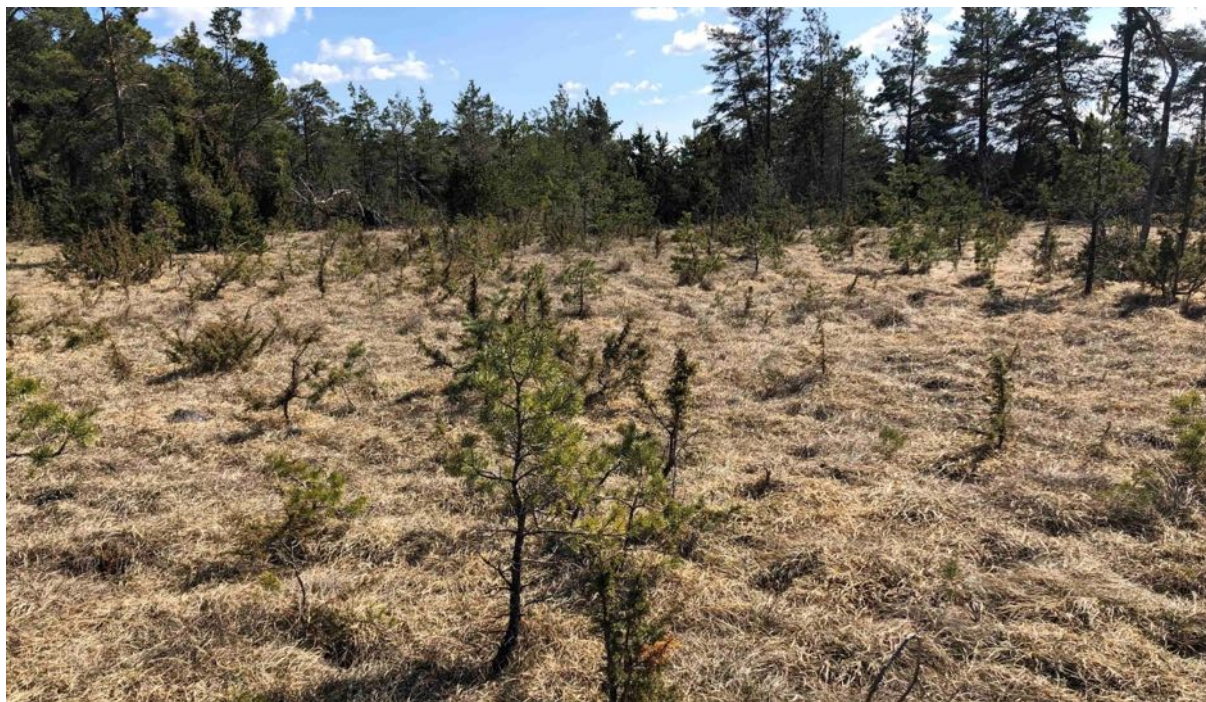
Området består av ett snabbt uttorkande rikkärr med slutet fältskikt dominerat av starr och blåtåtel med inslag av axag. Kärrret ser ut att ha börjat växa igen med enbuskar och tallar de senaste 20 åren. Till följd av ett slutet fältskikt och att området torkar ut tidigt finns det sparsamt med mossor. Kalkkammossa dominerar med sparsamt inslag av guldspärrmossa och kärrspärrmossa.

Bedömning: Området är präglad av rörligt markvatten. Mossfloran består uteslutande av arter som tål en kortare period av torka.

Figur 6. Yngre tall och enbuskar tyder på att området håller på att växa igen, och kan indikera att kärret håller på att torka ut, eller upphörd hävd från betesdjur.

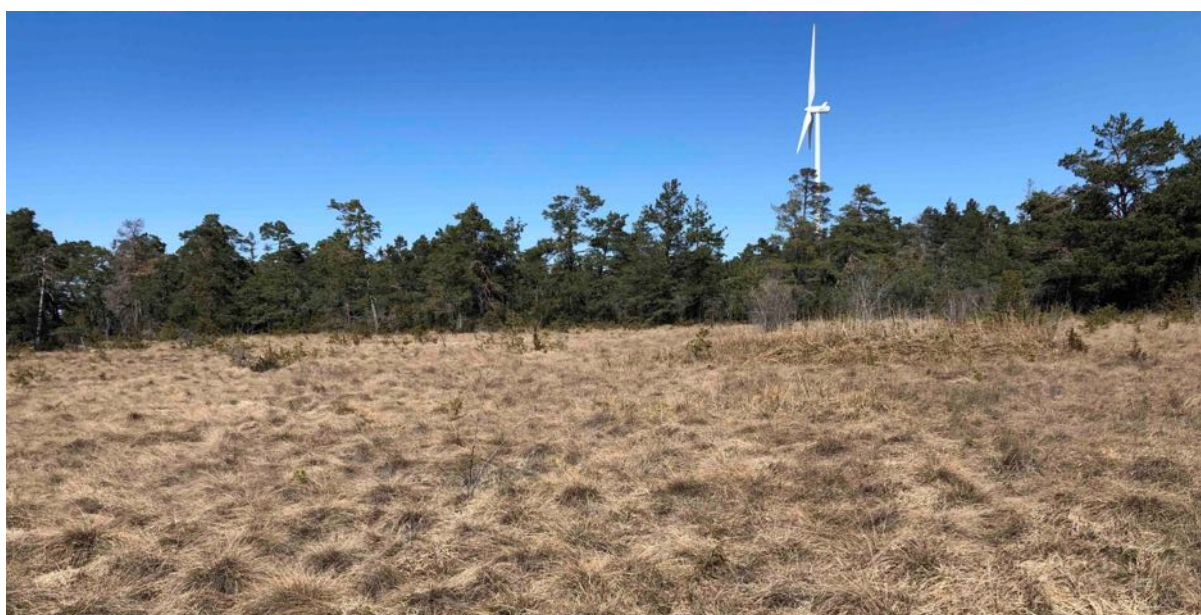
Sluttande blandkärr med slutet fältskikt med knappag, inslag av axag och små ytor med ag. I skogskanten växer även rikligt med blåtåtel. I kärret finns sparsamt med mossor till följd av det täta fältskiktet. Mossfloran domineras av kalkkammossa och guldspärrmossa med inslag av stor fickmossa, kärrspärrmossa, fetbålmossa och enstaka kruskalkmossa. vid blötare fläckar med ag finns spjutmossa och korvskorpionmossa. Kärret avvattnas av ett dike som leder ned i slukhålet i Hoburgsmyrs norra del. Detta dike planeras att läggas igen av Länsstyrelsen i en strävan att återställa hydrologin i Hoburgsmyr.

Bedömning: Området domineras av mossor som tål en kortare period av torka och är torrare än övriga delar av Hoburgsmyr. Kärret är dock präglad av rörligt markvatten och diffusa tillfälliga vattenflöden från skogskanten. Spjutmossa och korvskorpionmossa indikerar att det finns partier som är fuktiga under större delar av året.

Figur 7. Objekt 2 består av ett knappagdominerat kärr.

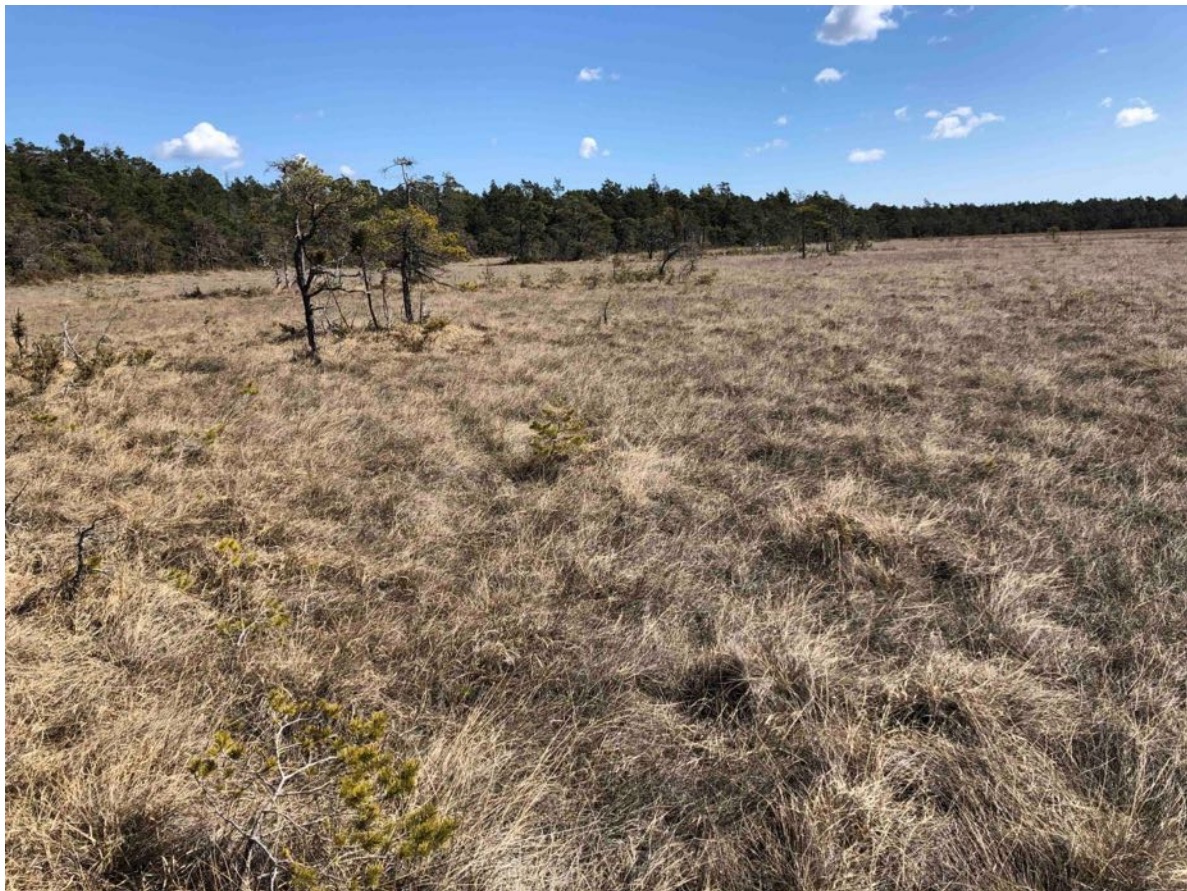
Ax-/knappagkärr. Fuktighetsgradient mot agkärret centralt i området där ytterkanterna är torrare med axag, blååtel eller delvis nästan utan fältskikt med rikligt av blottad lera och grus. Längre ut i kärret dominerar knappag med inslag av ag. I de blötare delarna är mossfloran frodig med hög täckningsgrad av korvskorpionmossa och inslag av späd skorpionmossa, fetbålmossa, kalklungmossa och kärrmörkia. På tuvor eller inblandat i det täta fältskiktet av knappag växer guldspärrmossa och kärrspärrmossa med inslag av kärrbryum, stor fickmossa och enstaka spjutmossa. I torrare delar av kärret och på höga tuvor finns allmänt med kalkkamossa. Från västra skogskanten förekommer några mindre upprinnor där det bland annat växer sumpspärrmossa och späd skorpionmossa.

Bedömning: Hög täckningsgrad av korvskorpionmossa med inslag av späd skorpionmossa i botten-skiktet indikerar att området är blött under stora delar av året och sällan torkar ut. Hela området är präglad av rörligt markvatten eftersom det sker en transport av vatten mot slukhålet i norr

Figur 8. Objekt 3 består av ett vidsträckt knappagkärr som längs kanterna har en smal bärd med axag.

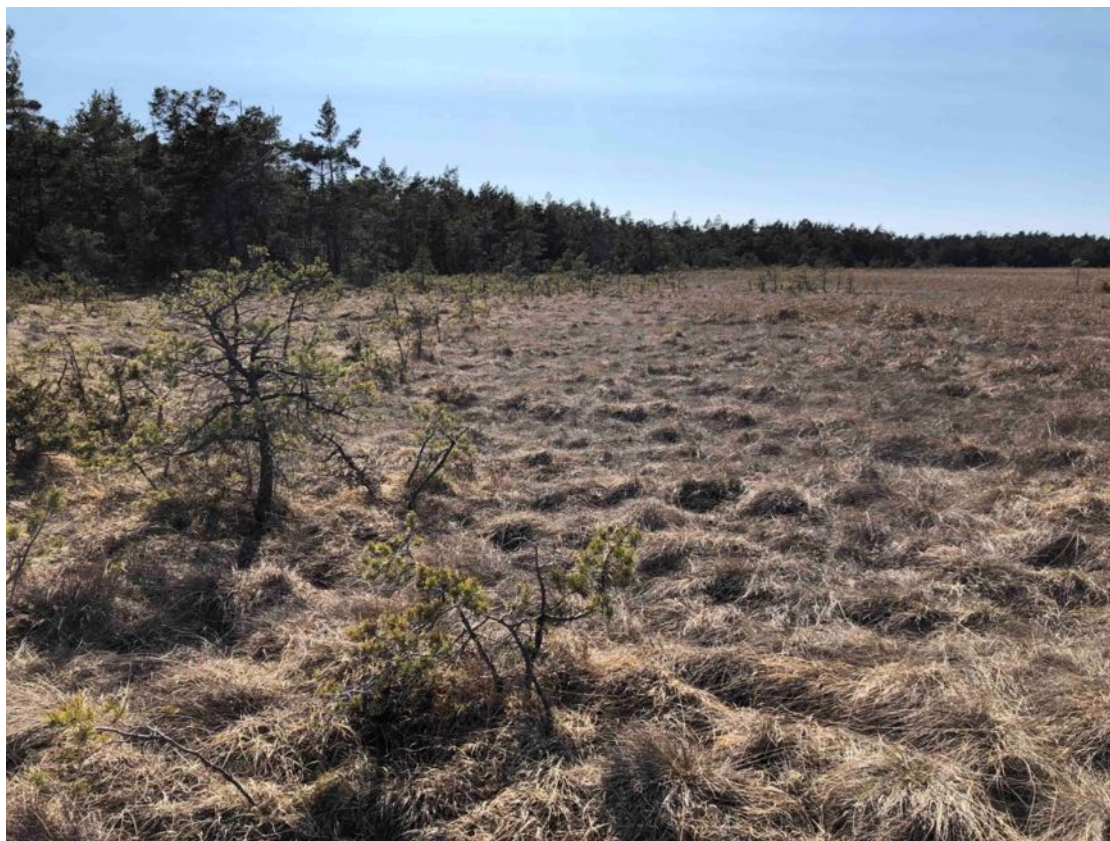
Smal kantzon i ytterkanterna av en stor agmyr. Det finns en fuktighetsgradient mot agmyren centralt i området där ytterkanterna är torrare och tuvigare med axag och blåtåtel. Längre ut i kärret dominerar knappag med inslag av ag för att sedan helt övergå i en agmyr. Mossfloran domineras av guldspärrmossa och kärrspärrmossa, närmare skogskanten dominerar dock kalkkammosa. I ytterkanterna växer spritt med kärrbryum, späd skorpionmossa, stor fickmossa medan längre ut i blötare delar domineras mossfloran av korvskorpionmossa med inslag av kärrmörkia och fetbålmossa. Den sydöstra delen har särskilt rikligt med fuktiga mikroklimat och mossfloran har förvånansvärt många arter per ytenhet. I skogskanten växer även spjutmossa och på ett ställe i sydvästra hörnet finns en mindre fördjupning och i det "vattenhålet" växer rikligt av spjutmossa och inslag av källtuffmossa och källgräsmossa.

Bedömning: Hela området är blött och har rikligt med fuktighetskrävande mossor. Delvis finns allmänt med späd skorpionmossa i ytterkanterna vilket indikerar att området sällan torkar ut längre perioder. Likaså indikerar rikligt med korvskorpionmossa ute i knappagkärret att området hålls fuktigt under stora delar av vegetationsperioden.

Figur 9. Vegetationszonering efter fuktighetsgradient med torrare miljöer i kanterna dominerad av axag och blåtåtel medan kärret längre ut domineras av knappag med inslag av ag.

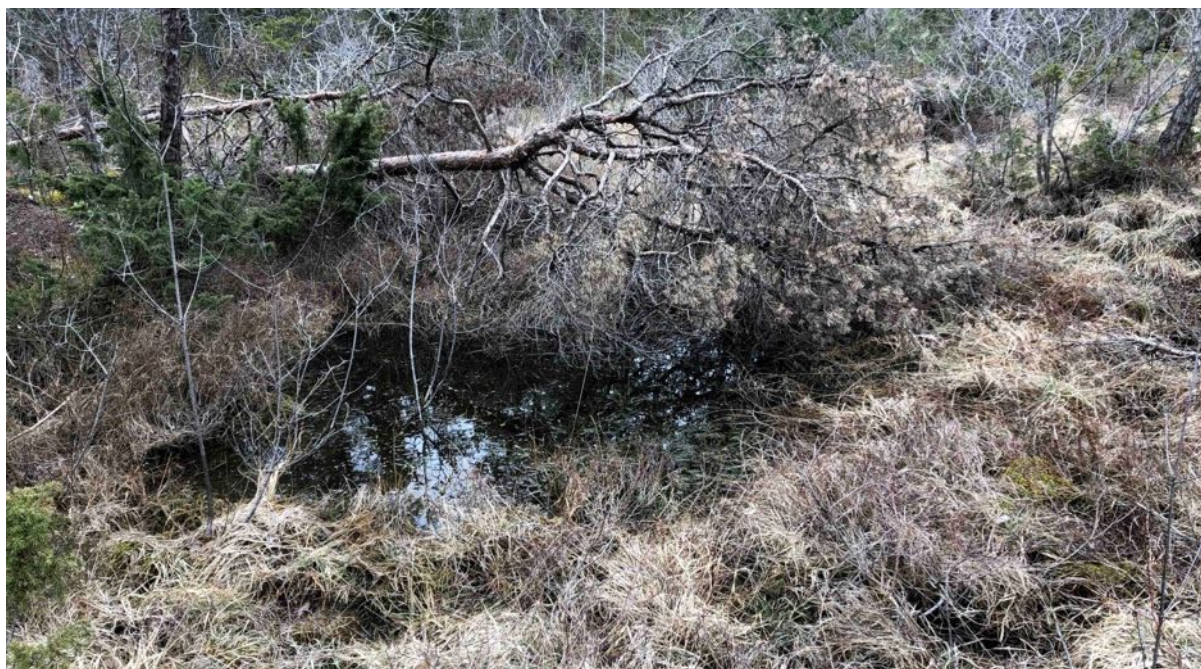
Två småvatten omgivna av ett trädklätt rikkärr med blåtåtel och inslag av ag. Mossfloran har fläckvis hög täckningsgrad och domineras av spjutmossa med inslag av späd skorpionmossa, guldspärrmossa, kärrspärrmossa, stor fickmossa och kärrbryum.

Bedömning: I kärret förekommer beståndsbildande mattor av späd skorpionmossa vilket indikerar att kärret är fuktigt under större delar av året och sällan torkar ut. Ofta innebär sådana bestånd att kärret är källpåverkat, men i detta fall handlar det om att kärret är beläget i en lågpunkt i landskapet, och det därför blir kvar vatten extra länge under vegetationsperioden.

Figur 10. Objekt 5 består av två småvatten omgivna av rikkärr.

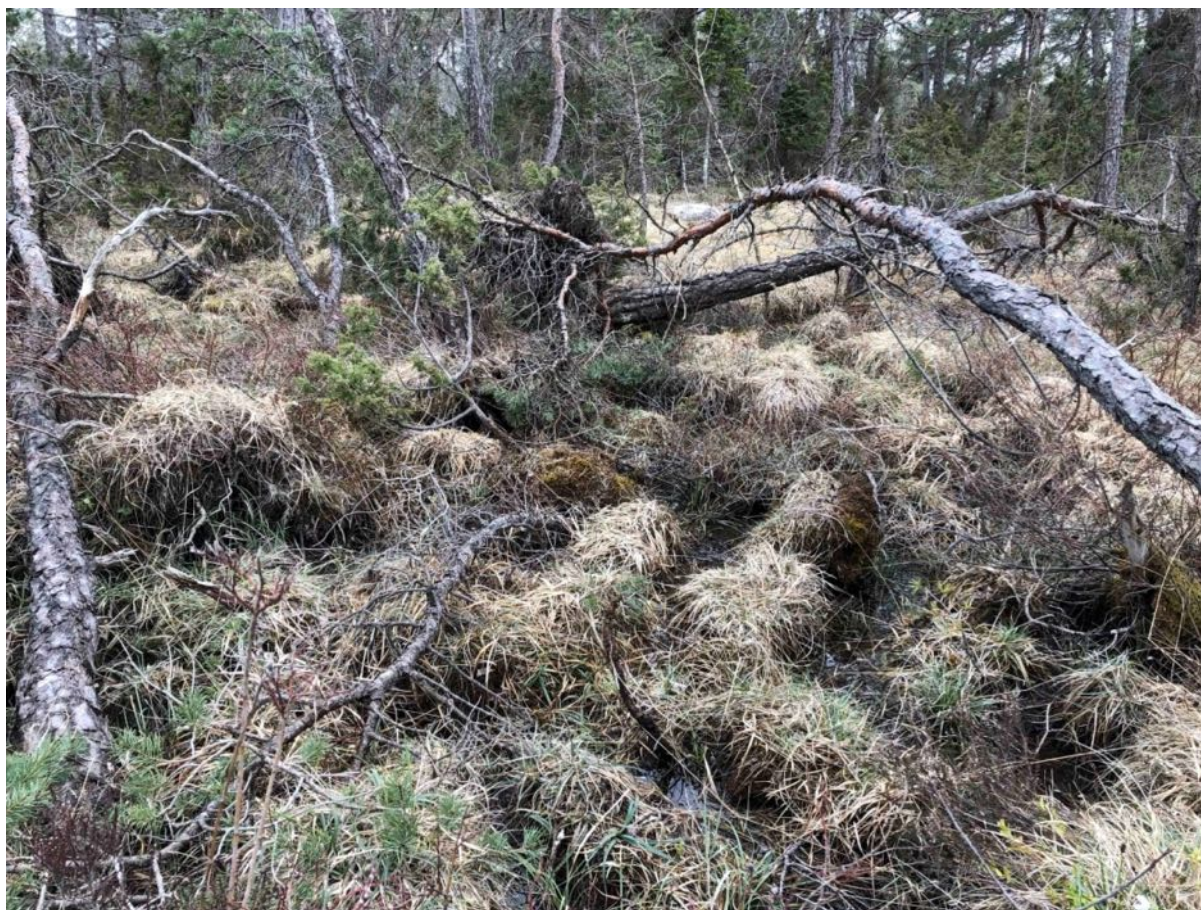
I södra delen av inventeringsområdet rinner vatten ut från sluttningen och bildar ett källpåverkat sluttande fuktstråk/rikkärr som rinner norrut. Kärret är tuvigt med senvuxen tall. Fältskiktet domineras av blåtåtel på tuvorna och starr nedanför tuvor. Mossor förekommer främst på tuvorna och intill fuktstråket och mellan tuvorna saknas till stor del mossor. Mossfloran domineras av kalkkammossa med inslag av guldspärrmossa, kärrspärrmossa, kärrbryum och stor fickmossa och enstaka kärrkvastmossa. Nära själva upprinnan finns rikligt med spjutmossa, inslag av späd skorpionmossa och stor skedmossa.

Bedömning: God förekomst av späd skorpionmossa och stor skedmossa vid upprinnan indikerar att området är källpåverkat och hålls fuktigt under större delen av året. Stor skedmossa är ovanlig i området och verkar på Gotland vara en god indikator på ytligt källpåverkad mark.

Figur 11. Objekt 6 består av ett källpåverkat fuktstråk.

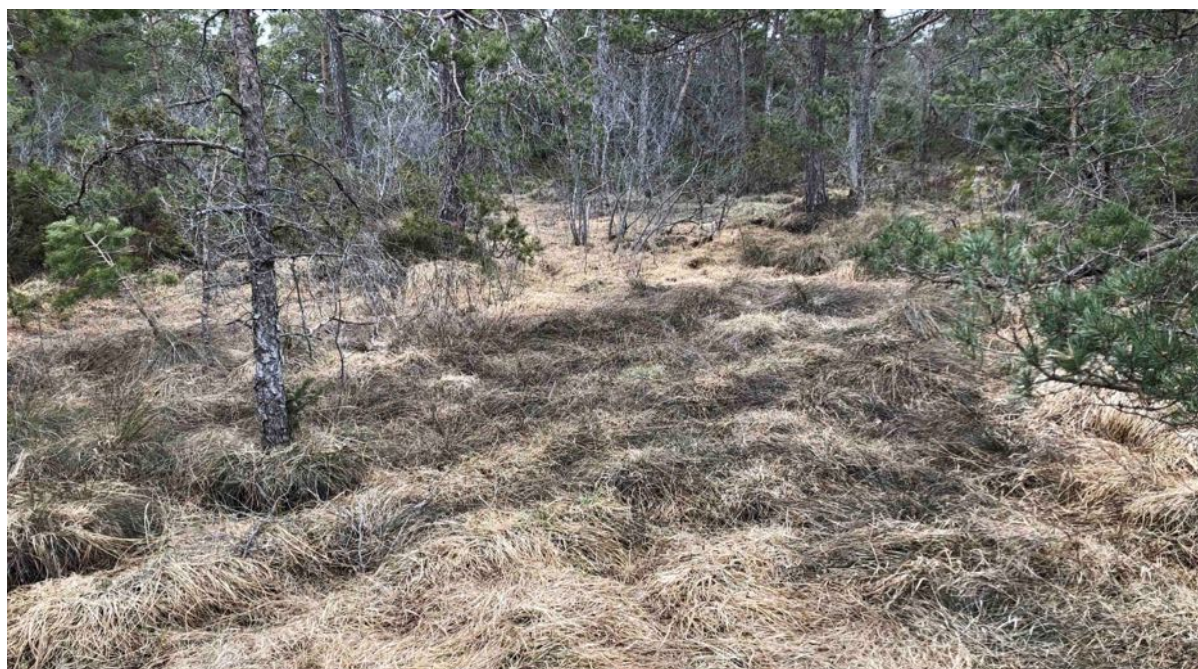
Litet rikkärr dominerat av en tät vegetation av blåtåtel och inslag av knappag. Området är delvis trädklätt med vide och tall. Pga av ett slutet fältskikt med mycket fjolårsförna saknas till stora delar mossor. Det finns dock spridda skott med guldspärrmossa, stor fickmossa och kärrspärrmossa. Enstaka kärrbryum, grov gulmossa och spjutmossa.

Bedömning: Området domineras av arter som tål kortare perioder av torka. Viden och knappag indikerar att området har rörligt markvatten.

Figur 12. Blåtåteldominerat rikkärr med inslag av knappag (mörka tuvor)

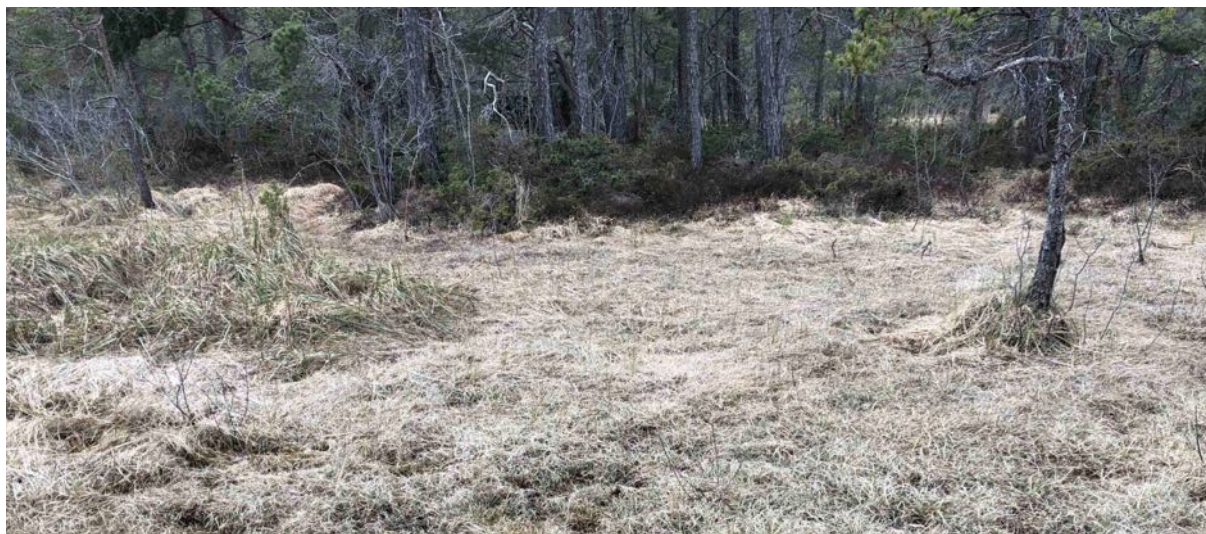
Litet rikkärr dominerat av starr och blåtåtel som sluttar ned mot ett agkär. Vegetation är sluten med rikligt med fjolårsförna. Mossfloran domineras av guldspärrmossa och korvskorpionmossa och enstaka kärrbryum, stor fickmossa och kärrspärrmossa.

Bedömning: Området är präglad av rörligt markvatten och goda förekomster av korvskorpionmossa (rikligast nära agkärret) indikerar att området hålls fuktigt under stora delar av året.

Figur 13. Kantzon ned mot ett agkärr

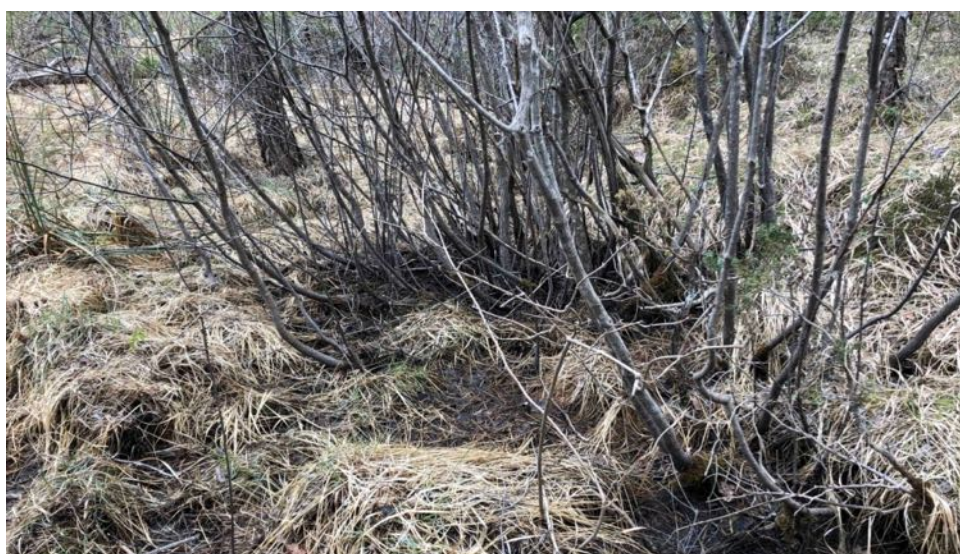
Naturlig avsats i terrängen med tillfälliga upprinnor i kanten av ett agkärr med ett buskskikt av viden. Fältskiktet domineras av blåtåtel. Mossfloran domineras av spjutmossa med inslag av guldspärrmossa, kärrspärrmossa, kärrbryum och stor fickmossa.

Bedömning: Spjutmossa är fuktighetskrävande i öppna miljöer men är dålig indikator i slutna miljöer. Avsaknad av mer krävande mossor indikerar att källpåverkan sinar tidigt på året.

Figur 14. Vid diffusa upprinnor och avsatser med rörligt markvatten växer det ofta viden.

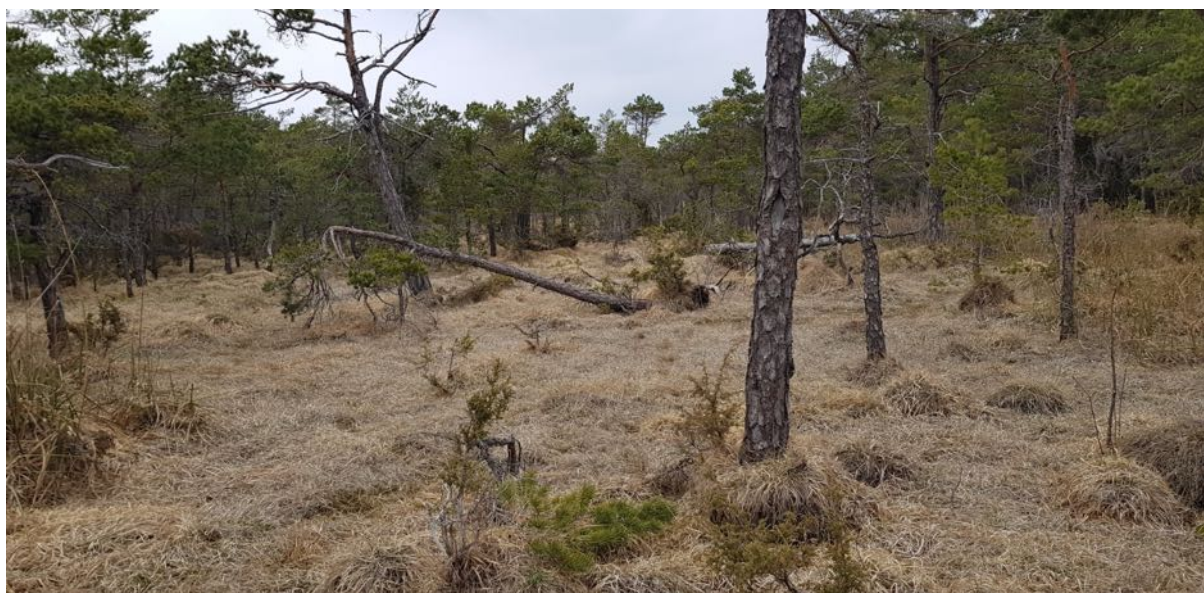
Talldominerat rikkärr. Litet diffust vattenflöde i nord-sydlig riktning. På tuvor domineras mossfloran av guldspärrmossa. Inslag av stor fickmossa, kärrspärrmossa, kärrbryum. I flödet är korvskorpionmossa och späd skorpionmossa allmänt förekommande runt

Bedömning: Området domineras av mossor som tål en period av uttorkning med undantag för flödet som avvattnar kärret som har allmänt med arter som indikerar fuktigare förhållanden och sällan torkar ut.

Figur 15. Objekt 10 består av ett rikkärr med inslag av gamla tallar.

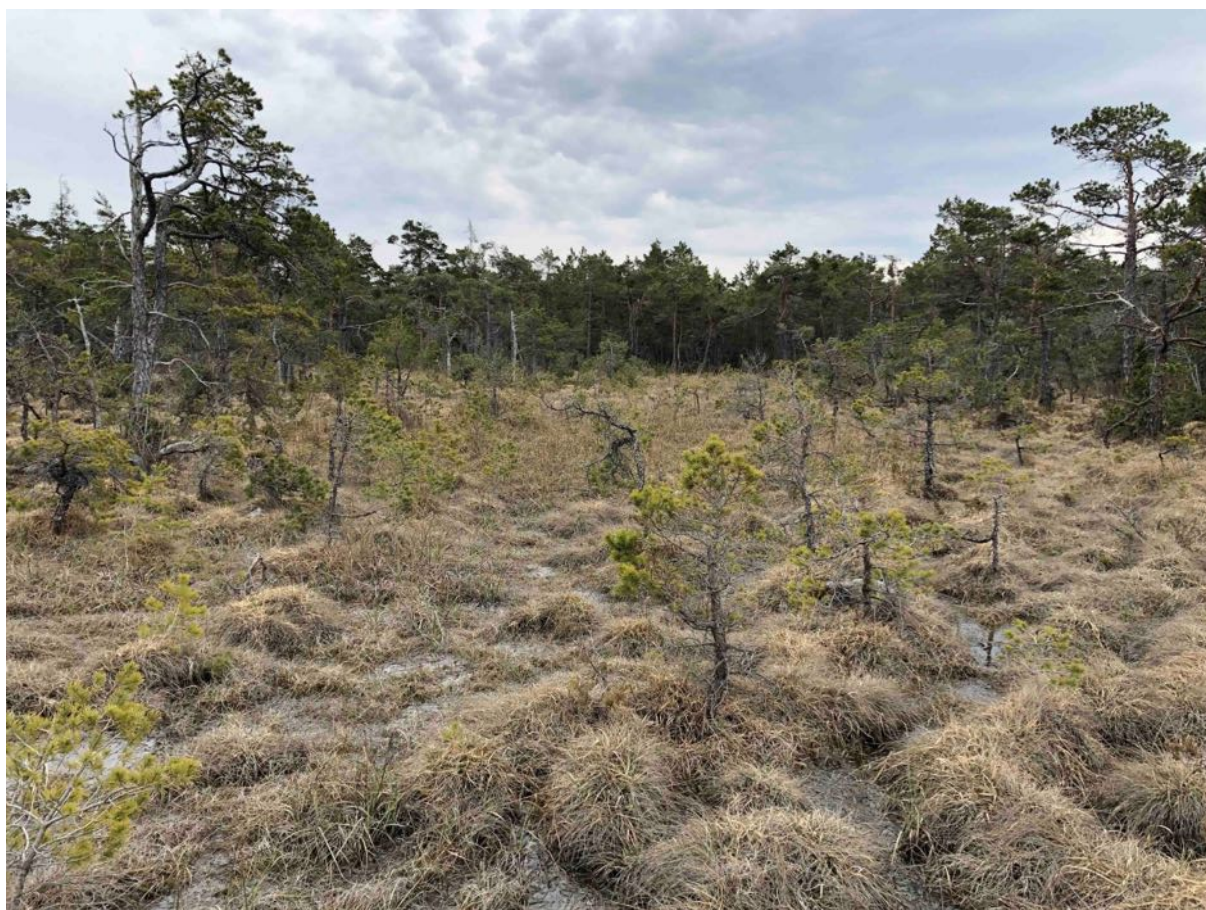
Tuvigt axagkärr med inslag av blåtåtel och ag. Spritt i kärret finns gott om senvuxna gamla tallar. Mellan tuvor finns rikligt med korvskorpionmossa och på tuvor dominerar guldspärrmossa och kalkkamossa men även kärrbryum och stor fickmossa är vanliga. Inslag kärrspärrmossa, enstaka spjutmossa och styv kalkmossa. I sydvästra delen av området finns en liten upprinna med rikligt av korvskorpionmossa, kärrbryum, späd skorpionmossa och sumpbryum.

Bedömning: Allmänt med korvskorpionmossa indikerar att kärret sällan torkar ut under längre perioder. Riklig förekomst av späd skorpionmossa i sydvästra upprinnan indikerar yttlig källpåverkan vid höga grundvattennivåer.

Figur 16. Objekt 11 är ett fuktigt axagkärr med gamla senvuxna tallar.
