**Målet gäller:** tillstånd till befintlig och utökad täktverksamhet på fastigheten Lärbro Stora Vikers 1:94, Gotlands kommun

**Mål nr M 4550-23, ansökan om tillstånd enligt miljöbalken till fortsatt och utökad täktverksamhet inom fastigheten Lärbro Stora Vikers 1:94 i Gotlands kommun**

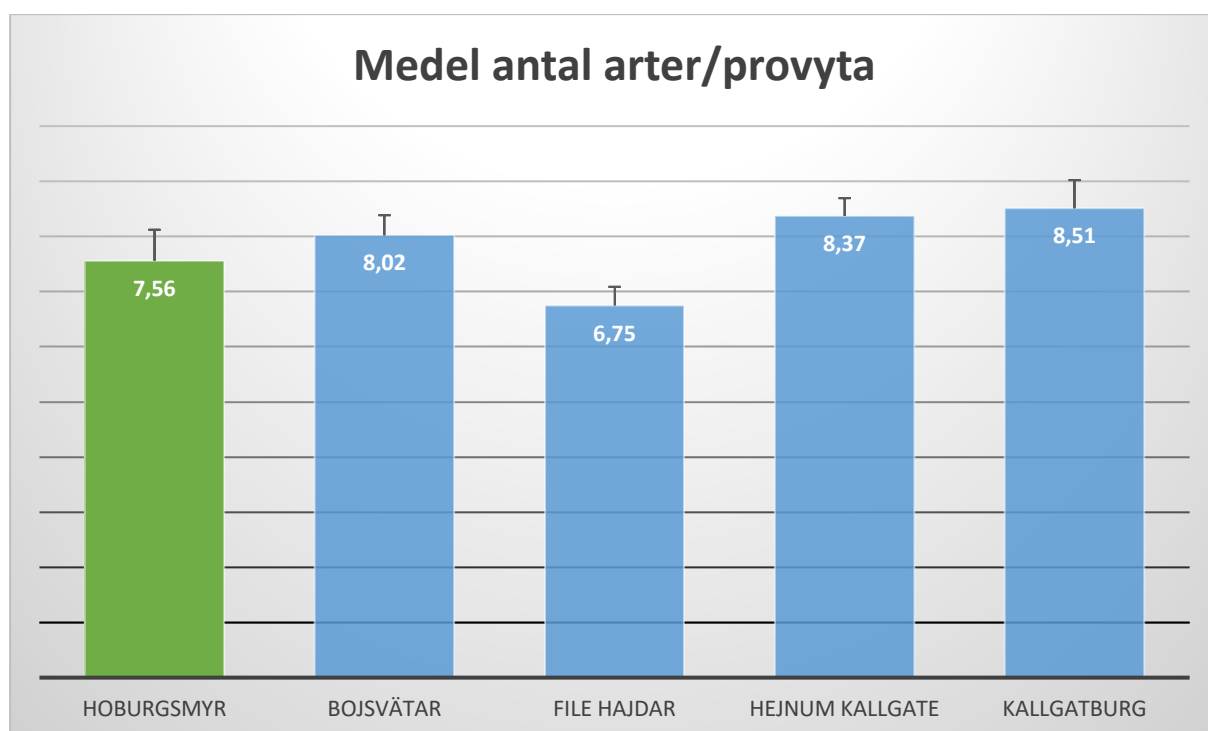
Figur 28. Medelantal arter per provruta vid Hoburgsmyr samt i några andra gotländska rikkärrsområden. Konfidensintervallet för 95% syns i staplarna. Den enda signifikanta skillnaden gentemot Hoburgsmyr är File hajdar som har ett signifikant lägre artantal ( $p<0,05^*$ ).

Sammanlagt har 169 provvytor inventerats och den artrikaste innehöll 17 arter. Medelantalet arter var 7,56 stycken per provruta med relativt stora individuella skillnader (Standardavvikelsen (SD)=3,73). Den vanligaste arten är blåttåtel följt av knappag. I figur 28 presenteras medelantalet arter för Hoburgsmyr tillsammans med några andra rikkärrsområden på Gotland som jämförelse. Hoburgsmyr har där ett något lägre artantal i genomsnitt än exempelvis Hejnum Kallgate och Kallgatburg men skillnaden är inte signifikant även om det är nära vad gäller Hejnum Kallgate. Däremot har File hajdar ett signifikant lägre artantal ( $p<0,05^*$ ) än Hoburgsmyr.

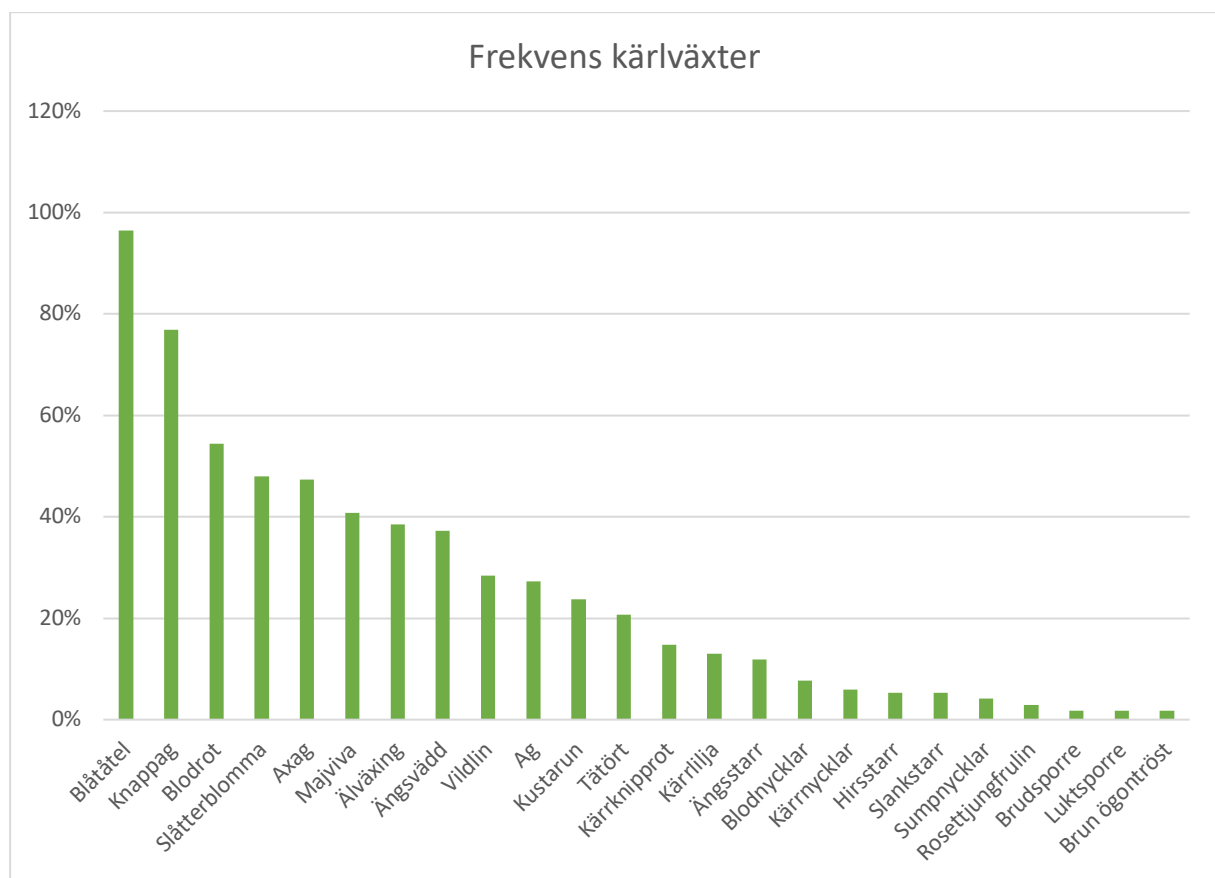
Figur 29. Frekvensdiagram där arterna sorterats efter deras procentuella vanlighet i provruteinventeringen. Ungefär hälften av förekommande arter redovisas i diagrammet och utgörs av de vanligaste arterna samt de som förekommer i lägre frekvens men har ett naturvårdsintresse.

Förekomstfrekvensen, eller abundansen som det också kallas, har räknats ut för de vanligaste arterna samt för ett antal naturvårdsintressanta arter inklusive typiska arter för rikkärr (figur 29). Abundanskurvan är visserligen inte fullständig då den saknar mer än hälften av de arter som är sällsyntare, men visar ändå att det är ett ganska artrikt växtsamhälle där ganska många arter förekommer relativt frekvent. Totalt handlar det om ca 50 arter eller taxon som registrerats i de olika provrutorna. Går man in mer i detalj är den vanligaste arten blåttåtel som förekommer i 96% av alla provrutor, därefter följer knappag (inkl hybriden med axag) med 77%, blodrot 54%, slätterblomma 48% och axag 47%. Knappag, slätterblomma och axag är de mest frekventa typiska arterna för rikkärr.

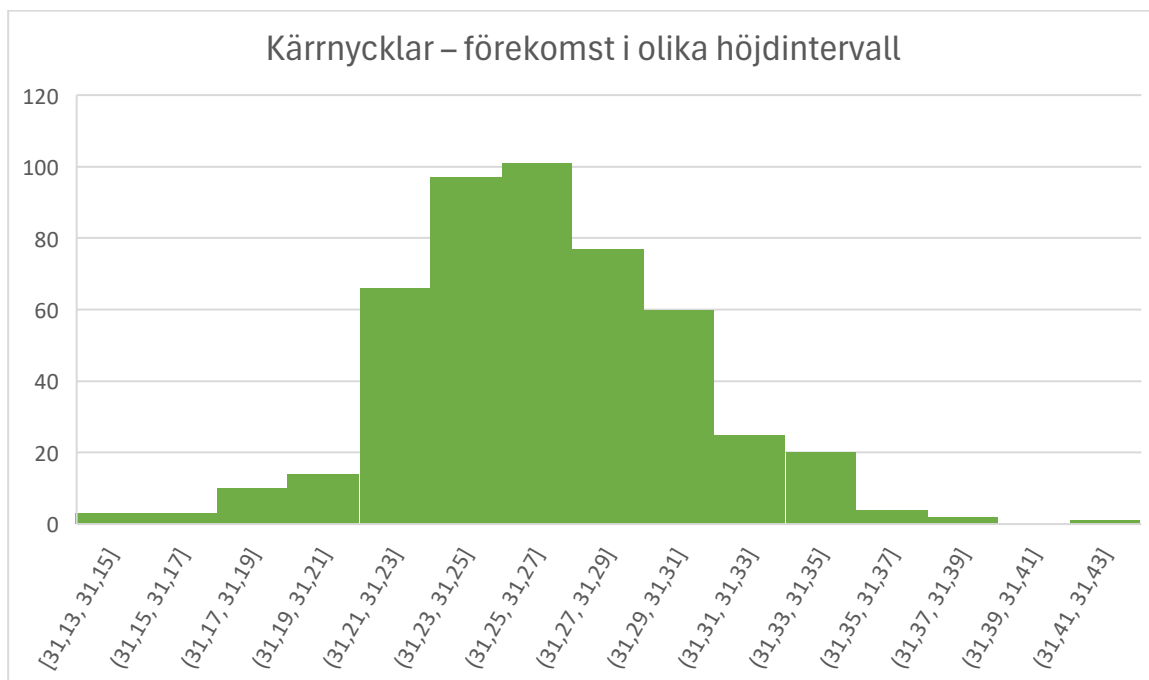
Figur 31. Histogram över förekomst av kärnnycklar i förhållande till höj dintervall beräknat utifrån 483 inmätta individer på Hoburgsmyr.

Den analys Calluna nu gjort stöder den allmänna bild som finns att arten har en snäv ekologisk nisch när det kommer till hydrologisk regim. Det nya är att det kan visas statistiskt och med hög precision. Figur 31 visar ett histogram där varje stapel representerar två centimeter i höj dintervall. Histogrammet är i hög grad normalfördelat och därmed kan statistik för normalfördelade konfidensintervall tas fram.

Statistiken visar att höj dintervallet där kärnnycklar förekommer är inom ca 19 cm vid högsta signifikansnivån (99,9%) och 15 cm vid 99%-signifikans. Konfidensintervallet för 95% är uppgår till endast 11 cm vilket är ganska extremt, d.v.s. 19 av 20 individer av kärnnycklar förväntas finnas inom dryga en decimeters höj dintervall. Vidare säger histogrammet något om förhållandena för kärnnycklar i Hoburgsmyr. En normalfördelad kurva, som i fallet i figur 31, antyder en population i relativt stabilt läge eftersom förekomsten kretsar jämnt fördelat kring ett medelvärde. En population under kraftig påverkan uppvisar sällan denna typ av normalfördelning eftersom det pågår en förändring åt något håll. En slutsats som kan dras av detta är att populationen av kärnnycklar inte är under stark förändring utan snarare är stabil. Antalet kärnnycklar är dock lägre än genomsnittet under 80-talet vilket möjligen kan bero på minskningen av avrinningsområdet eller så är det naturlig variation, vilket man behöver flerårsstudier för att kunna svara på.

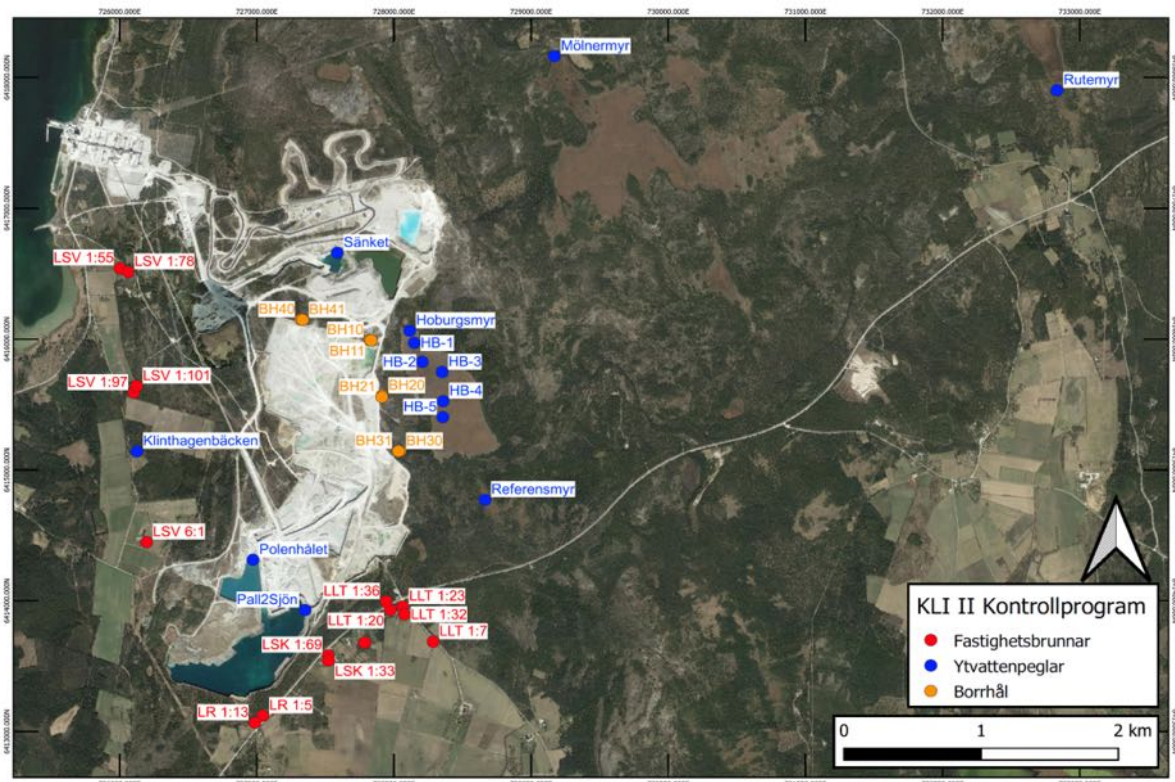
Figur 32. Karta över läget för grundvattenrör som är aktuella för Hoburgsmyr.

Sedan 2013 har det funnits vattennivåmätningar vid två punkter vid Hoburgsmyr, dels vid slukhålet (ytvattenpegel "Hoburgsmyr" i figur 32) och dels vid den våtmark där det viktigaste tillflödet till Hoburgsmyr sker ("Referensmyr"). Sedan våren 2023 har antalet ytliga grundvattenrör i Hoburgsmyr utökats med ytterligare fem punkter och som bättre kommer att kunna representera vattennivåerna ute i själva våtmarken Hoburgsmyr. Tre av de nya punkterna har placerats i den norra sänkan (HB-1, HB-2 och HB-3) och två punkter i det stora södra kärret (HB-4 och HB-5).

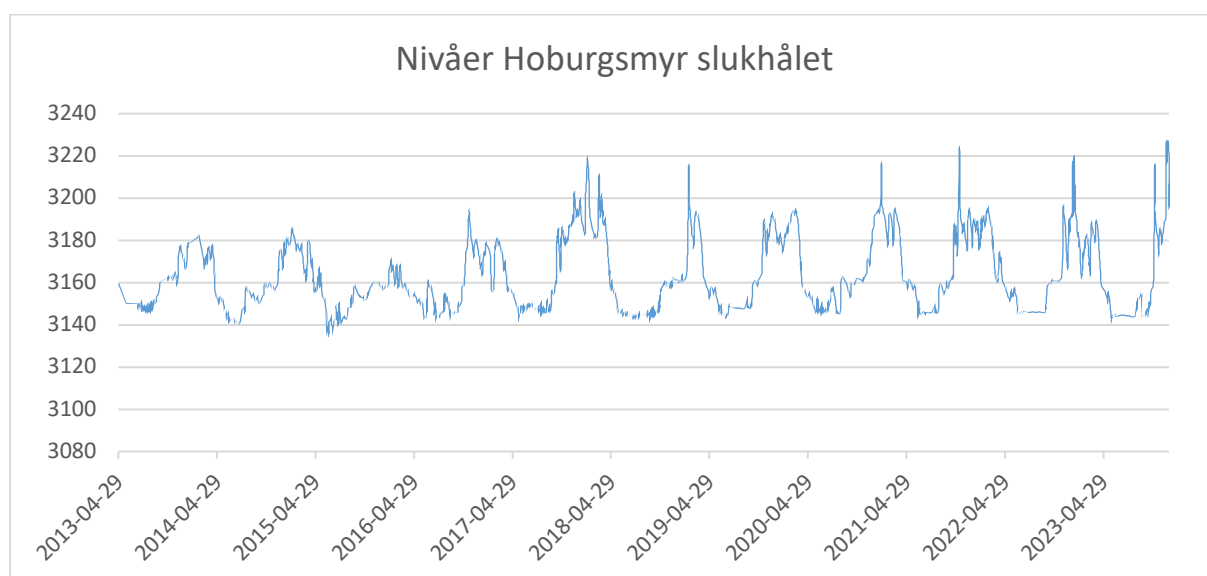
Figur 34. Fluktuationer av vattennivåer i grundvattenröret vid slukhålet i Hoburgsmyr under tioårsperioden 2014-2023.

Det ska poängteras att det vid tolkningen av mätvärdena inte ska fästas någon stor vikt vid de exakta höjdnivåerna i sig. De kan skilja sig något mellan mätpunkter, även om de mätts in så noggrant som möjligt i fält, utan det är istället kurvor och trender som är viktiga att analysera. Den enda långa mätserien som berör Hoburgsmyr direkt är vid slukhålet och den mätserien är intressant. Med undantag för möjligen svajiga mätvärden de inledande åren är det tydligt att vattenflödet i slukhålet upphör ungefär när sommaren börjar. Studerar man när denna tidpunkt inträffar ligger den inom en månad från 17:e maj till 18:e juni (tabell 2). Sju av tio år har slukhålet torrlagts mellan 28:e maj och 12:e juni, en tvåveckorsperiod.

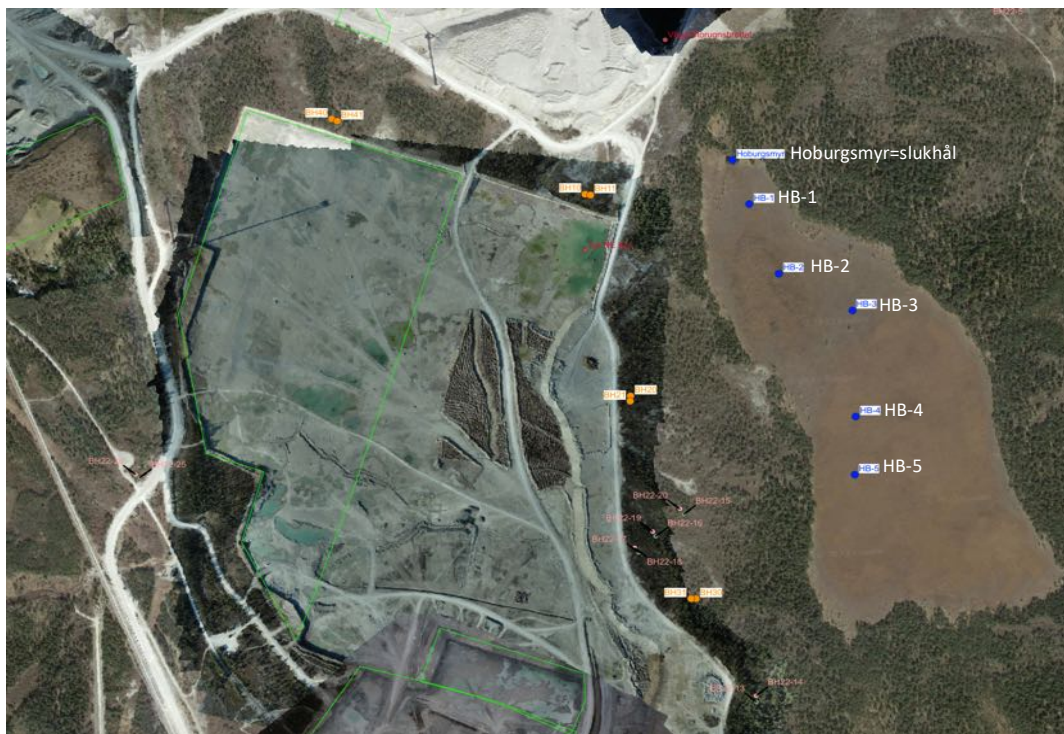
Figur 35. Kartan visar läget för de provpunkter som använts för vattenkemiska analyser och vars analysresultat redovisas i tabell 3. "Hoburgsmyr" är grundvattenröret vid slukhålet och benämns på andra ställen i denna PM för "Slukhålet".

Nordkalk började under 2023 att ta vattenprover i några av grundvattenrören i Hoburgsmyr. Sedan tidigare provtas också flera grundvattenrör i berg inom ramen för det befintliga kontrollprogrammet. Läget för alla provpunkter redovisas i figur 35. Den första heltäckande provtagningen skedde i början av december, d.v.s. under högvattensituation i både berg och ytliga vattenmagasin. Alla vattenprover från Hoburgsmyr samt redovisas i tabell 3. Samma tabell innehåller också jämförelsevärden för ett antal grundvattenrör i djupare berg.

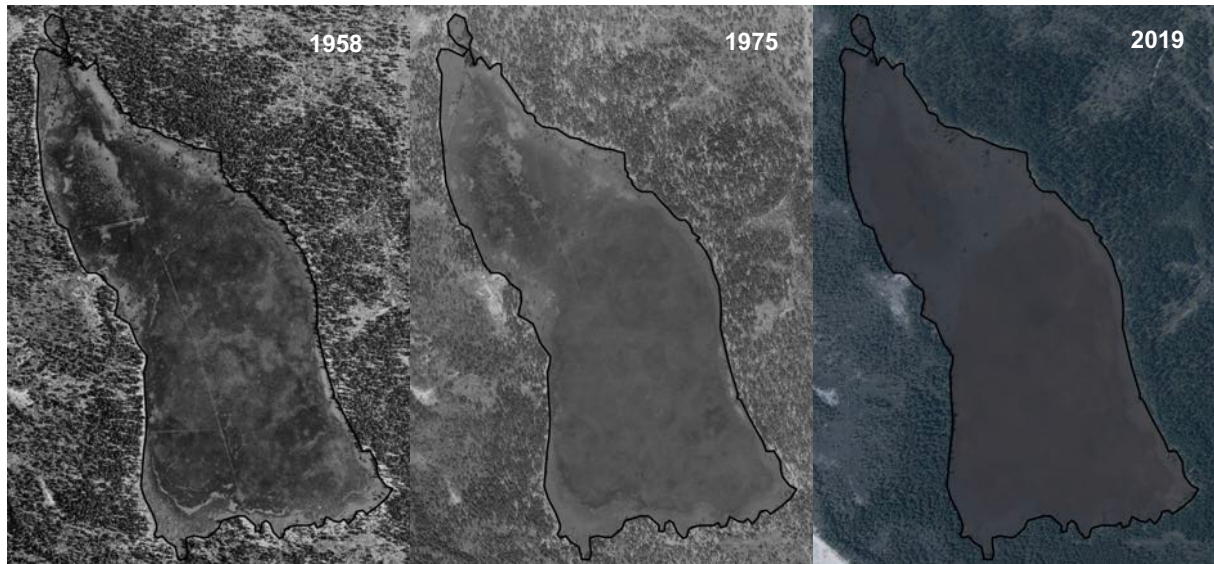
Figur 37. Flygbilder (ortofoton) från 1958, 1975 och 2019 som använts för att studera eventuell igenväxning efter det att Klinthagentäkten och utvidgningen av Storugnstäkten kommit till. År 1958 var täktverksamheten begränsad och bedrevs i anslutning till Storugns nära Kappelhamnsviken. År 1975 hade Storugnstäkten till stor del fått sin nuvarande utbredning och brytningen vid Klinthagen hade precis påbörjats. Studeras flygbilderna i detalj syns det ingen igenväxning i Hoburgsmyr utan de träddungar och enskilda träd som förekommer på myrplanet har funnits under lång tid. Den svarta heldragna linjen visar ungefärlig utbredning av skogsbrynet 2019 och samma polygon har lagts in på de tidigare flygfotona för att underlätta jämförelser.

Calluna har jämfört flygbilder från 1958, 1975 och 2019, se figur 37. Det framgår av dem att skogskanten mot myren inte ändrats på mer än 75 år och att inga nya påtagliga uppslag av träd och buskar finns ute på myren. Istället har nuvarande träd funnits ute på myren under lång tid

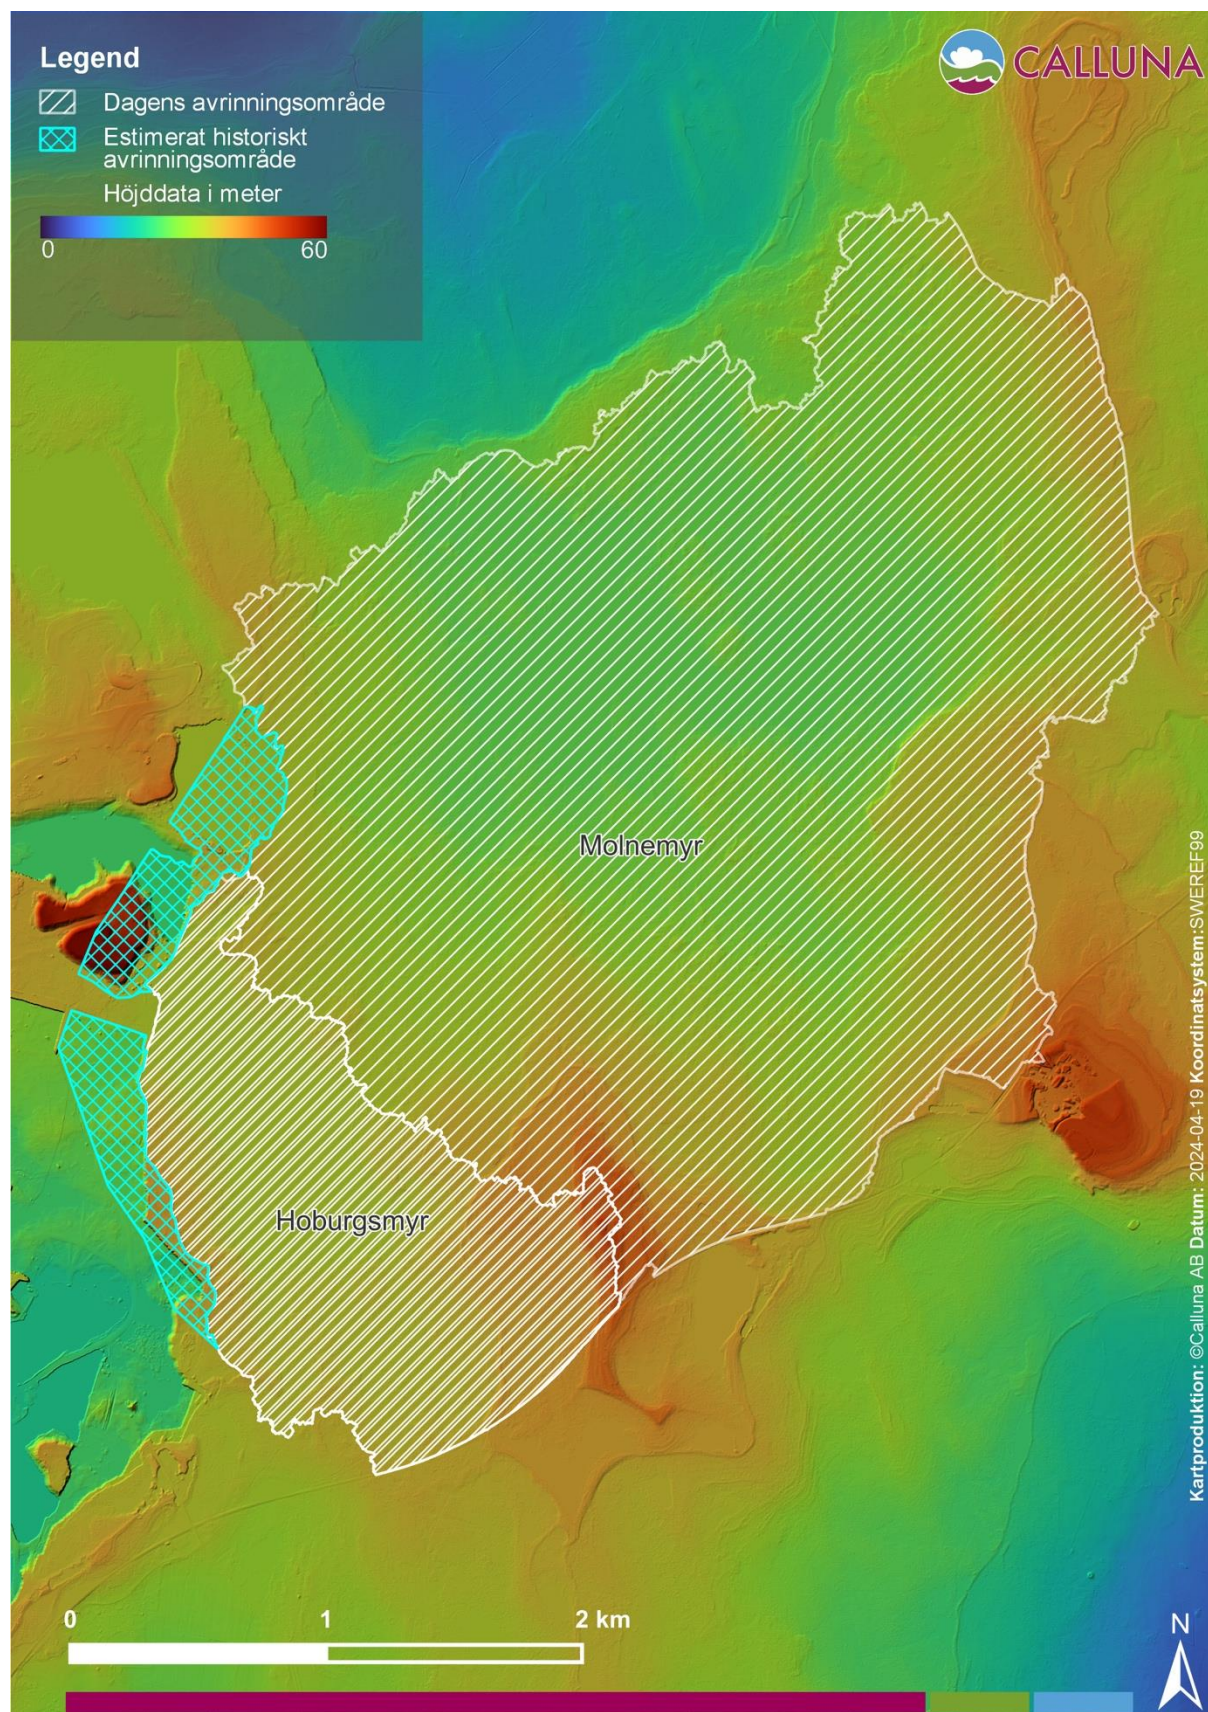
Figur 1. Mölnermyrs nuvarande och historiska avrinningsområde.

Mölnermyr har ett relativt stort avrinningsområde på ca 1 175 ha (figur 1). Myren avvattas via en bäck från Mølner vid Mölnermyr ner till Mølner vid Vållesviken som är en vik i den större Kappelshamnsviken. Bäckens är synlig i terrängen men inte vattenförande året runt utan torkar upp under sommaren precis som många andra gotländska vattendrag. Historiskt har avrinningsområdet varit något större då uppskattningsvis dryga 53 ha (ca 5 %) försvunnit i och med den numera nedlagda täktverksamheten vid Storugns.

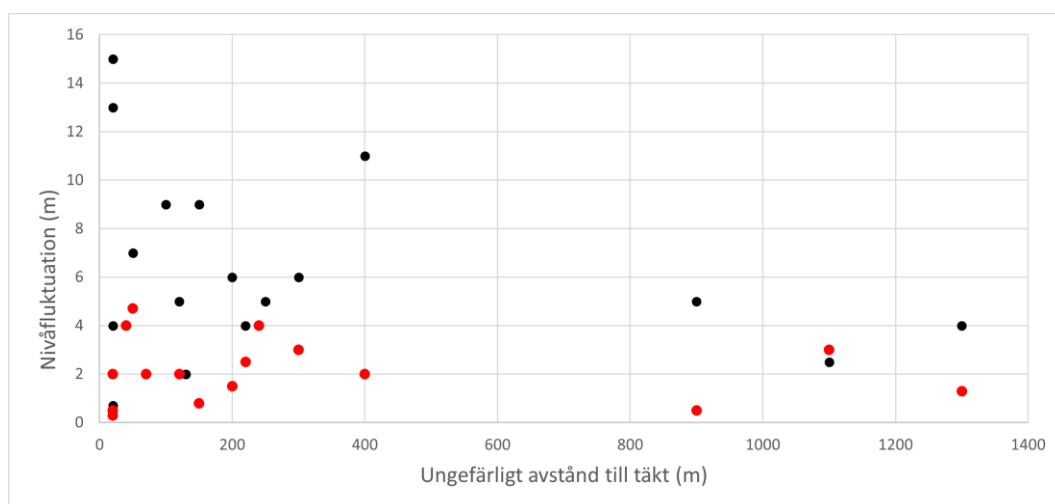
Figur 2. Graf över beloppet på nivåfluktuationerna i borrhål i förhållande till avståndet från tåkt. Svarta punkter motsvarar djupa borrhål och röda ytliga.

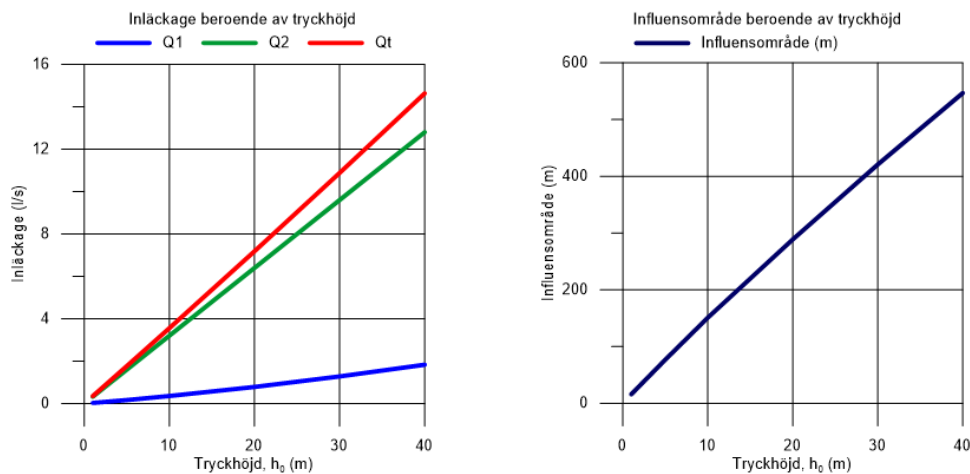
Figur 3. Känslighetsanalys vid variabelt värde på omgivande grundvattennivå. Q1 är det horisontella flödet in i täkten och Q2 är det vertikala flödet genom botten av täkten, enligt beräkningsmodell som redovisas i PM hydrogeologi, figur 35 (Bergab, 2023).

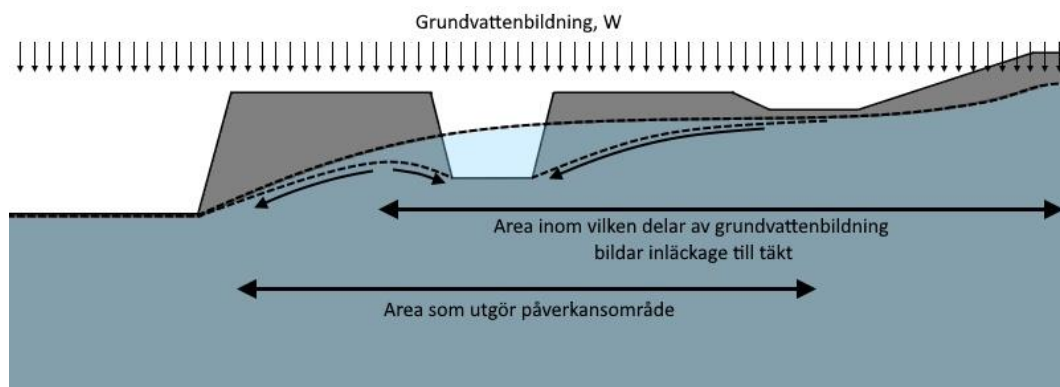
Figur 5. Princip över påverkansområde. Figur är ej skalenlig.

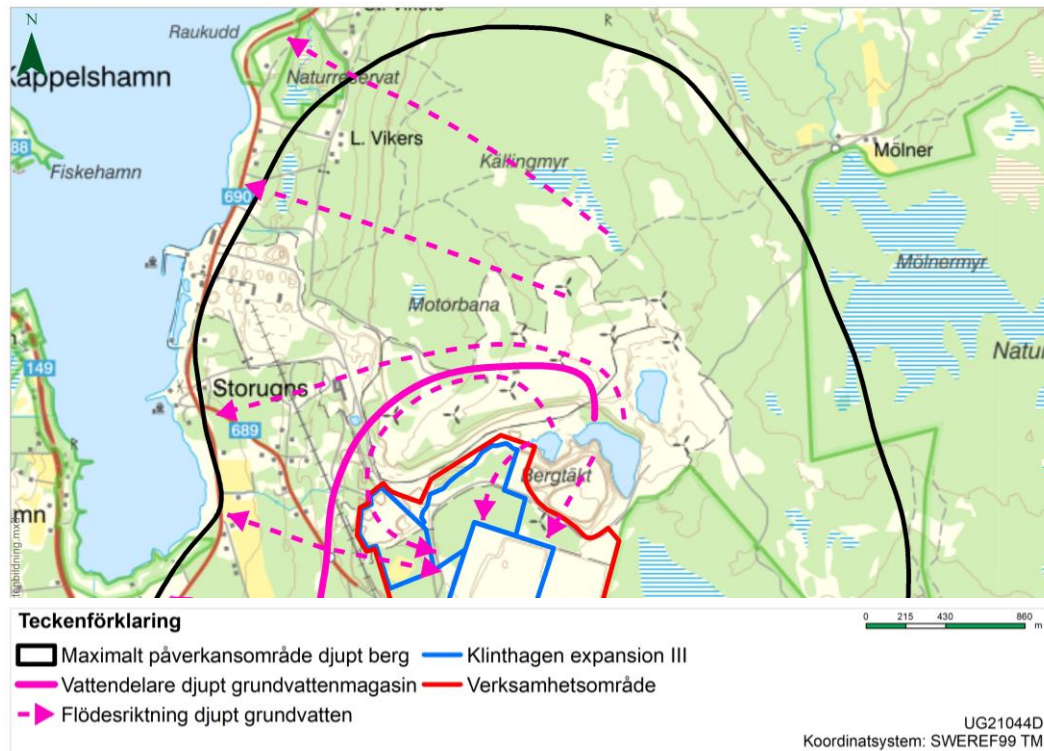
Figur 6. Princip över möjlig flödesriktning i de djupa grundvatten magasinen vid utökad brytning. Läge på vattendelare och strömningsriktning är enbart principiella och ej exakta.

Grundvattenflöden i de djupa grundvattenmagasinen redovisas principiellt i Figur 6, där en rörlig grundvattendelare sannolikt kommer att skapas i de djupa grundvattenmagasinen väster och norr om täkten. Grundvattendelarens läge är inte exakt och styrs av aktuella grundvattennivåer, läget redovisas enbart principiellt i figuren. Norr om Klinthagentäkten kommer de vattenfyllda magasinerna i Storugnsbrottet öka grundvattenbildningen om en trycksänkning sker i magasinet.

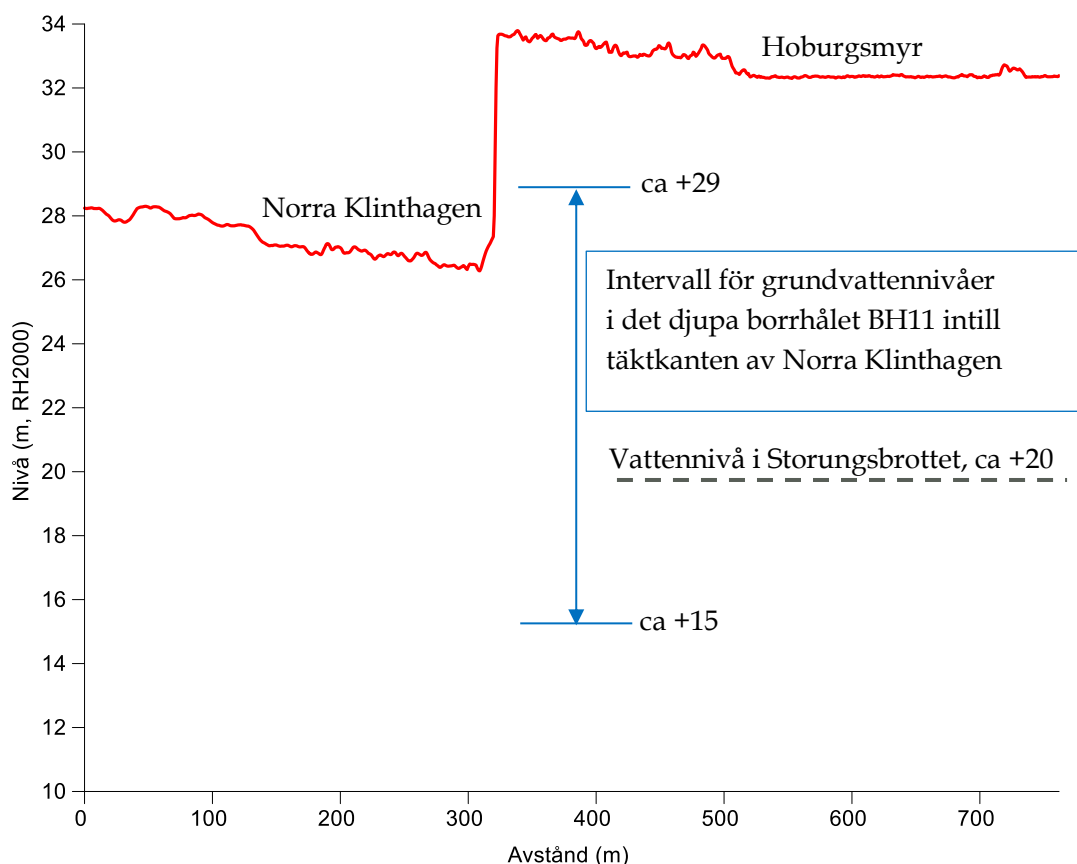
Figur 7. Profil över marknivå mellan Norra Klinthagen och Hoburgsmyr.

Vattennivån i Storugnsbrottet ligger på ca +20 m, Hoburgsmyr ligger på ca +32 m, se Figur 7. Då avvattning sker till ett grundvattenmagasin med lägre nivåer än myrens markyta avgränsas avvattningen dels genom tröskeln och dels genom mängden vatten som kan flöda genom systemet. Planerad utökning av Klinthagentåkten innefattar inga nya brytområden mot myren och ingen direkt påverkan via de ytliga magasinerna i berg bedöms därav kunna ske på Hoburgsmyr. Eftersom myrens existens bedöms vara oberoende av det djupa grundvattenmagasinet i berg kan en eventuell påverkan i detta magasin bortses ifrån avseende detta skyddsobjekt.

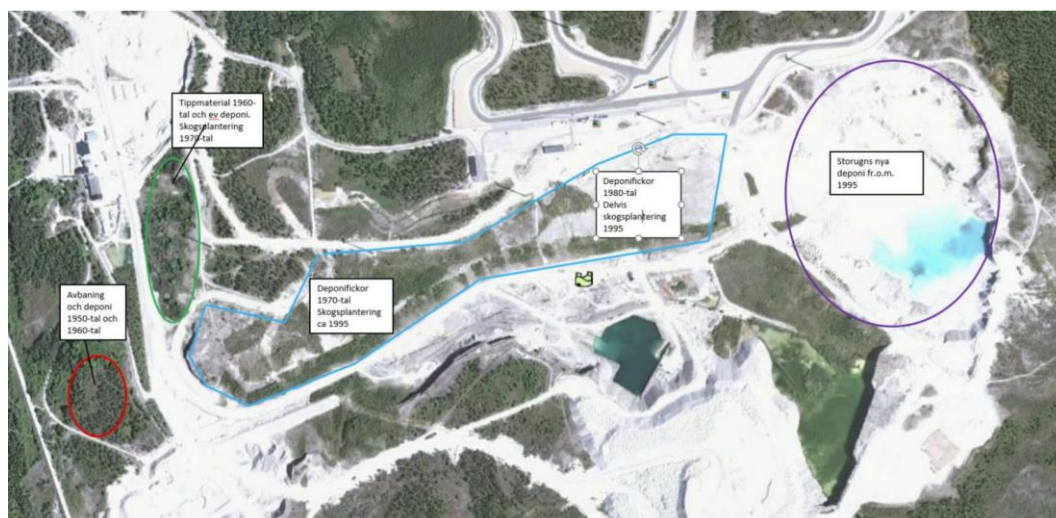
Figur 8. Läge för deponier. Befintlig deponi är markerad med lila linje och ligger öster om de äldre deponierna. Nordkalk (2023).

Den befintliga grundvattenströmningen i området omkring Klinthagentåkten är generellt västerut, mot havet. Detta gäller även för området norr om Klinthagen, alltså för området kring Storugnsbrottet samt för områdena som tilldelats riskklass 2 enligt länsstyrelsens MIFO 1-klassning som i densamma benämns "Äldre deponier" och "Befintlig deponi" (Länsstyrelsen, 2017), se Figur 8.

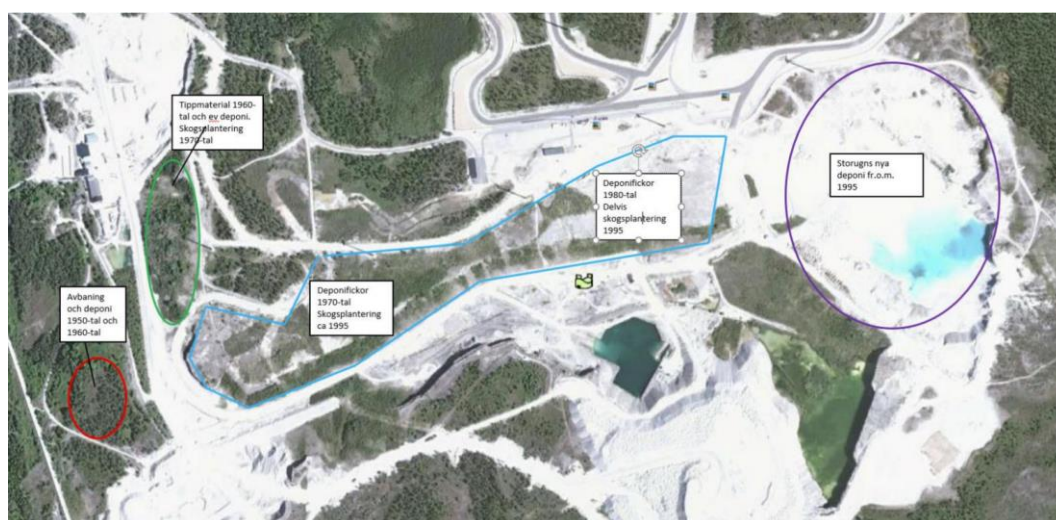
Figur 1. Beskrivning av deponierna. Befintlig deponi är markerad med lila linje och ligger öster om de äldre deponierna. Källa: Nordkalk (2023).

De äldre deponierna är från cirka 1950-1980-tal, medan befintlig deponi fortfarande är aktiv. Deponierna beskrivs i Figur 1.

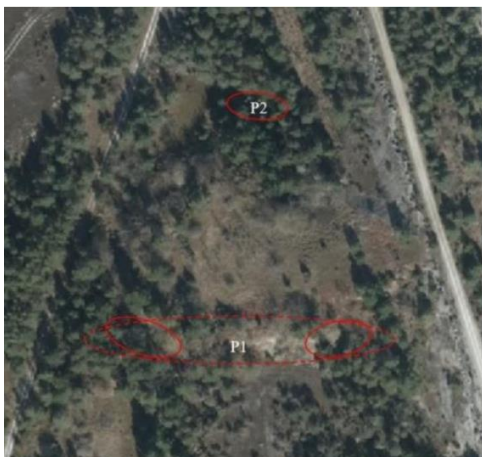
Figur 2. Provtagningsområden P1 och P2 inom röda området (se Figur 1). Källa: Nordkalk (2023).

Nordkalk har under 2020-2022 utfört åtgärder i röda området, därefter har bland annat markprovtagning i två delområden av röda området, P1 och P2 (se Figur 2), utförts. Analyser av proven indikerar att föroreningshalterna i marken i båda punkterna underskrider riktvärdena för mindre känslig markanvändning, och i P2 även till större delen riktvärdena för känslig markanvändning. I samråd med Länsstyrelsen beslutades att saneringsbehov saknades såvida framtida vatten- och grundvattenprovtagning inte påvisade annat (Nordkalk, 2023).

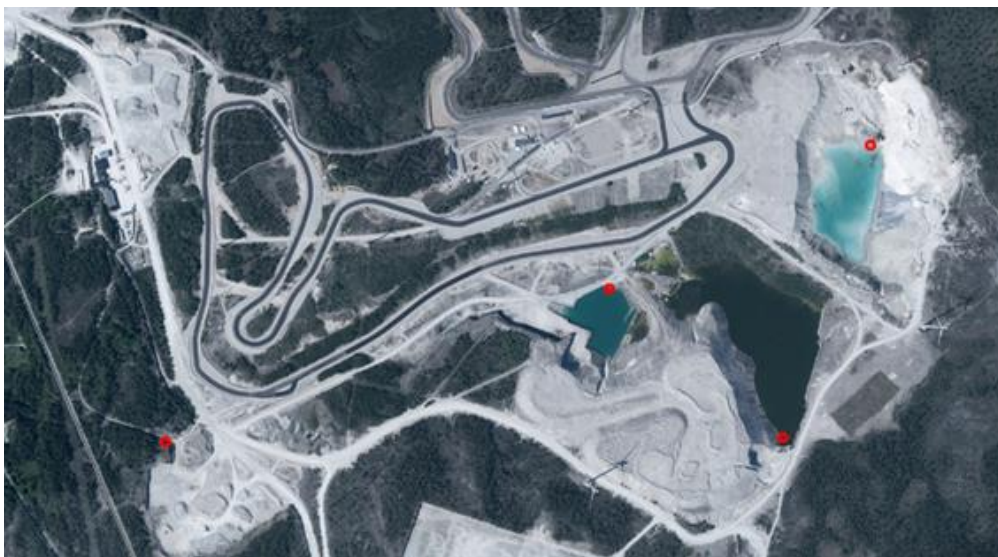
Figur 3. Provtagningspunkter från vänster till höger: Storugnsdicket, Sänket, Viltvattnet och Deponin. (Karta: Nordkalk)

Vattenprov togs i fyra ytvattenmagasin i nära anslutning till deponierna, se Figur 3. Vattenprov från Sänket och Viltvattnet togs på 1 meters vattendjup. I Störingsdiket och Befintlig deponi (nedan kallad Deponin) saknades möjlighet att nå så djupt varför prov togs vid eller något under vattenytan.

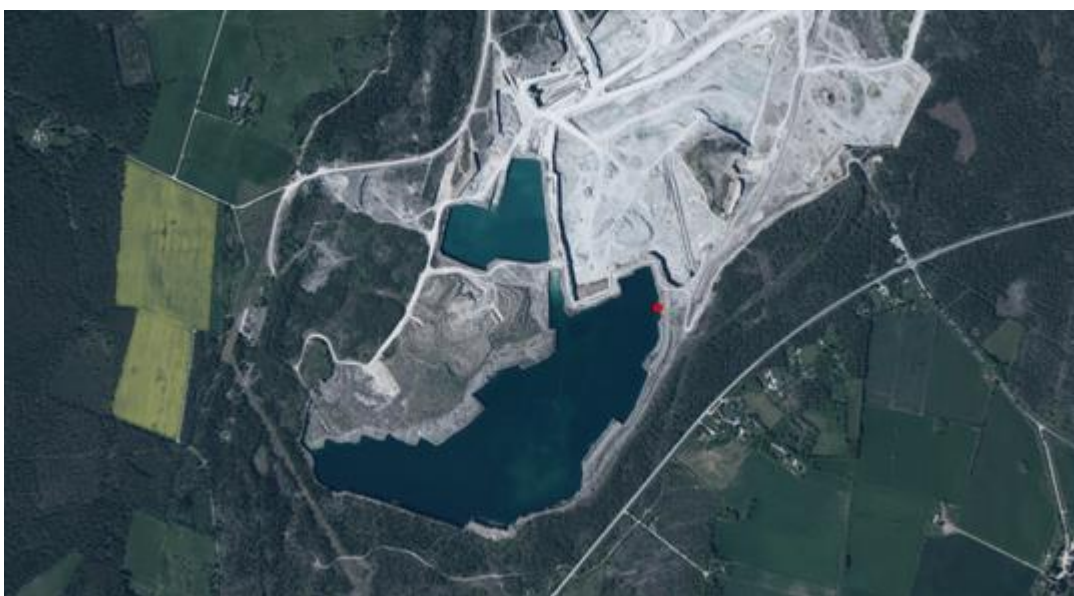
Figur 4. Provtagningspunkt i Pall2Sjön. (Karta: Nordkalk)

Som referens togs vattenprov från Pall2Sjön på 1 meters djup vid samma tillfälle, se Figur 4.

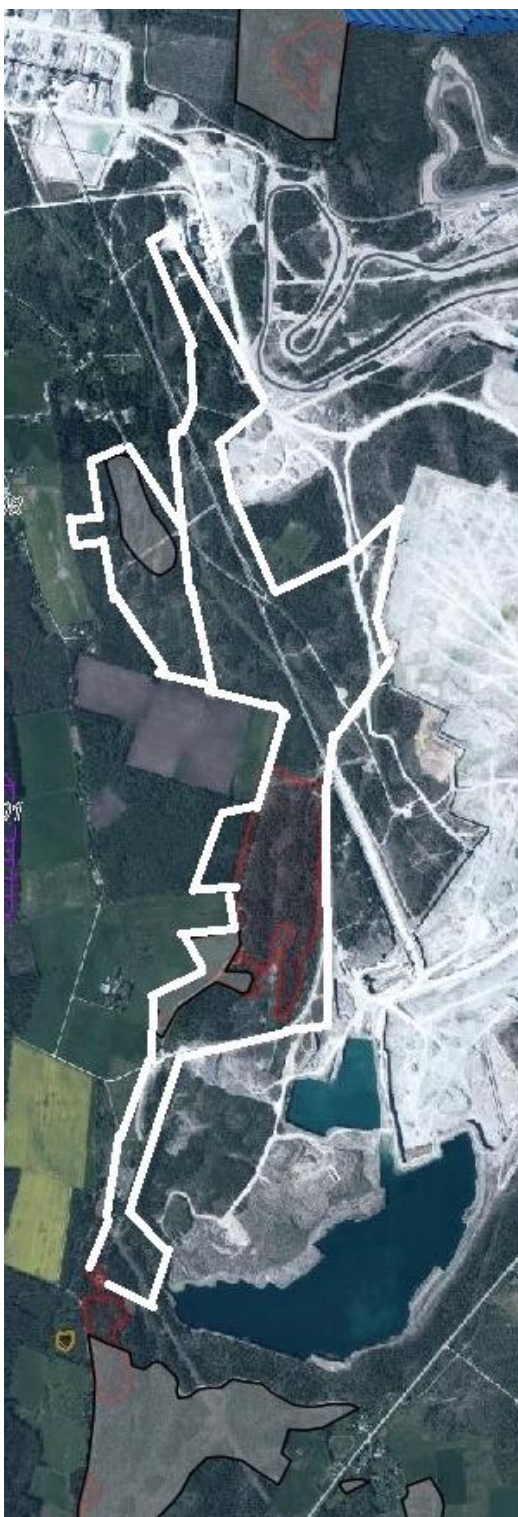
*Figur 4. Figuren visar en kartbild från webbsidan "Skyddad Natur" där olika typer av skyddsformer och planunderlag redovisas. Kartbilden visar kända naturvärden inom inventeringsområdet. Inventeringsområdets läge har på kartan markerats med en vit linje (ungefärliga gränser).*

*De rödstreckade ytorna i bilden är nyckelbiotoper. Det finns tre stycken inom inventeringsområdet (den stora rödstreckade ytan i inventeringsområdet centrala delar utgörs av två områden som ligger intill varandra och därför ser ut som ett). Samtliga nyckelbiotoper har klassats som naturvärdesobjekt i inventeringen. Ytterligare ett ligger i inventeringsområdets sydspets. Samtliga nyckelbiotoper i området har klassats som naturvärdesobjekt och redovisas därmed längre fram i rapporten.*

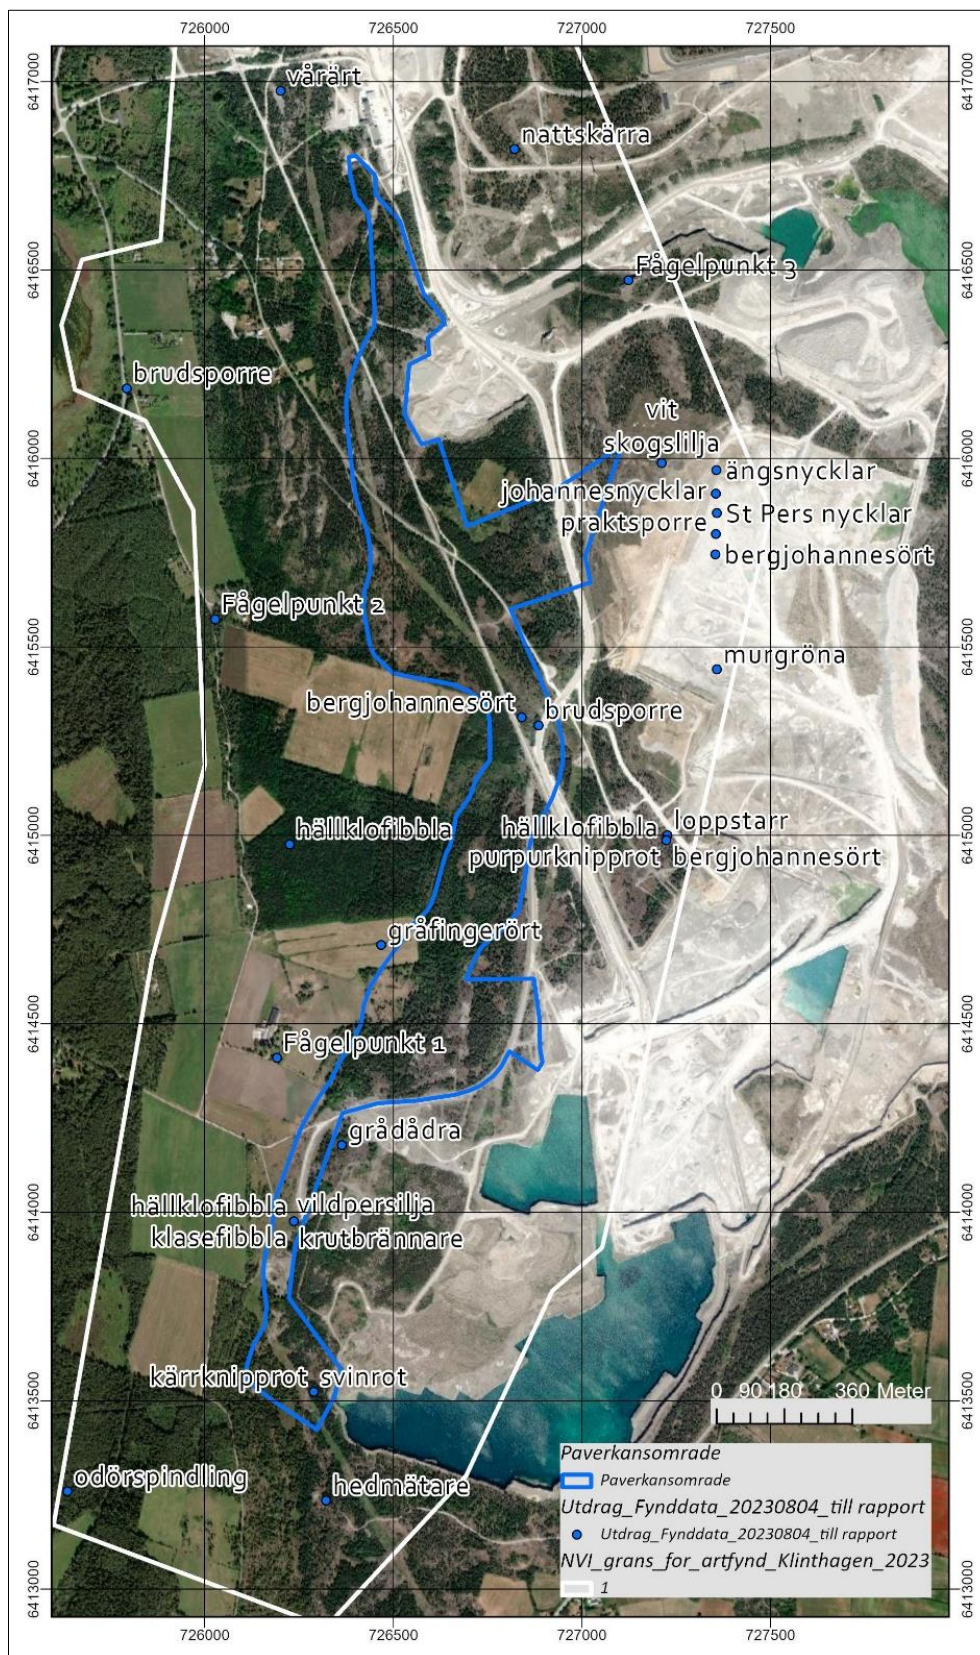
Figur 5. Kartbilden visar inventeringsområdet (blå linje) och dess omgivningar samt de arter som listas i det utdrag av naturvårdsarter som gjorts från Fynddata. Öster om brottet har punkterna för ängsnycklar, St Pers nycklar, bergjohannesört, johannesnycklar och praktsporre flyttats isär lite för att alla artnamn ska synas på bilden. I själva verket ligger dessa aggregerade ungefär vid

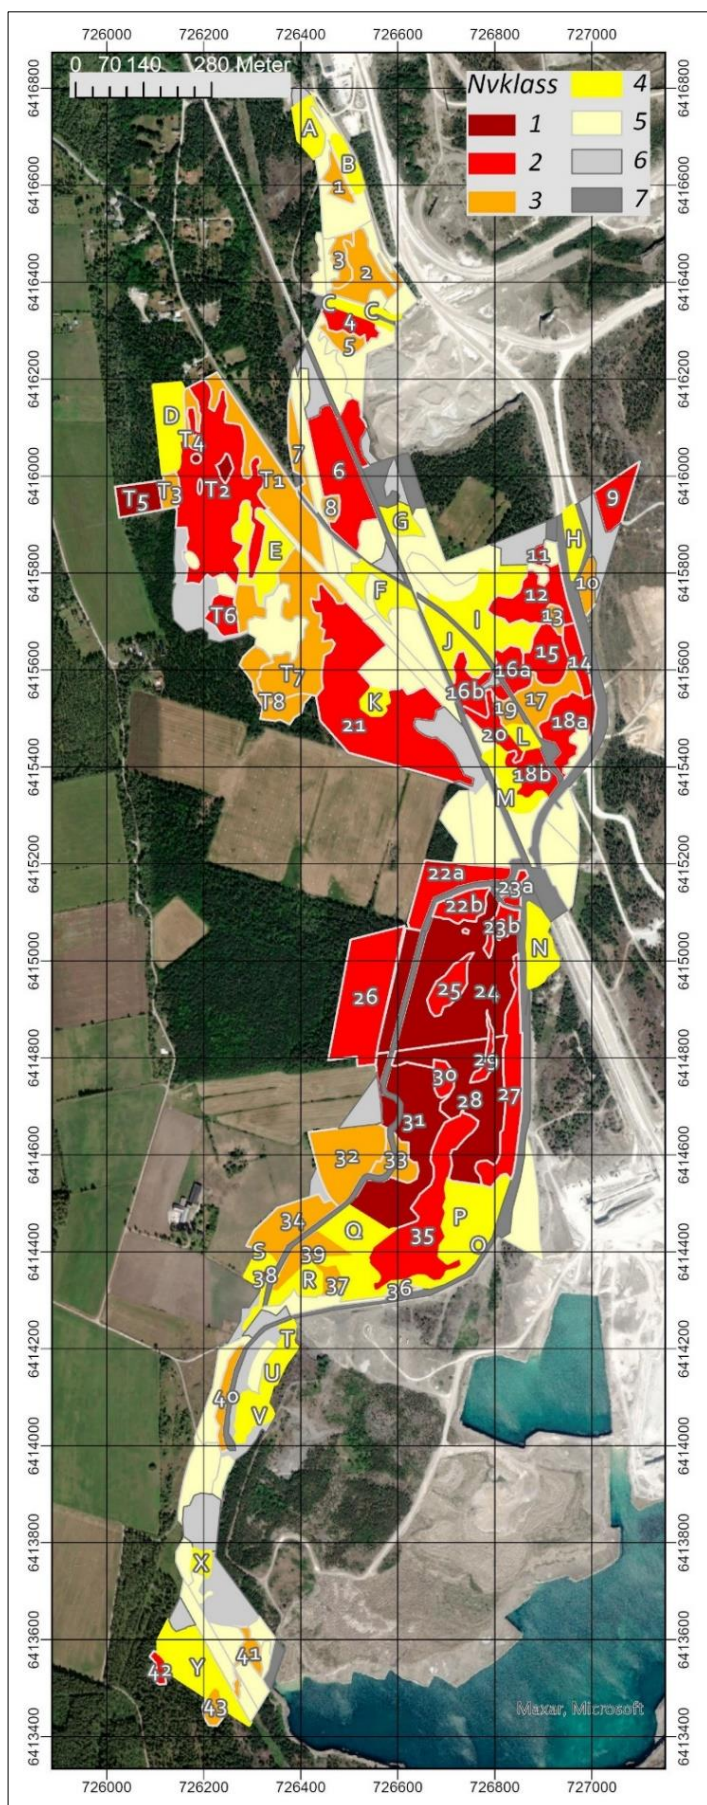
Figur 7. Figuren visar ett ortofoto över det inventerade området. Naturvärdesobjekt som klassats i klass 1 har markerats med mörkt röd färg, naturvärdesobjekt i klass 2 är ljusare röda medan klass 3-objekt är orange och klass 4-objekt gula. Objekt som håller naturvärdesklass 1-3 har tilldelats ID-nummer 1-43 medan objekt som håller klass 4 har ID i form av en bokstav (A-Y). Övriga ytor, dvs ytor med lägre naturvärden, är ej numrerade. Inga vattendrag eller andra linjeformiga naturvärdesobjekt har påträffats men fuktstråk och diken av betydelse för naturvärdesobjekten finns i området. Dessa redovisas på mer inzoomade kartor.

I figur 7 har resultaten från naturvärdesinventeringen visualiserats genom att de ytor som bedömts hålla naturvärdesklass 1 (högsta naturvärde) har markerats med mörkt röd färg medan naturvärdesobjekt i klass 2 (högt naturvärden) har färgats ljusröda och naturvärdesobjekt i klass 3 (påtagligt naturvärde) är orange. Samtliga naturvärdesobjekt beskrivs i den bifogade objektskatalogen (bilaga 1). Inga vattendrag eller andra linjeformiga naturvärdesobjekt har påträffats, men fuktstråk och diken av betydelse för naturvärdesobjekten finns i området. Dessa redovisas på mer inzoomade kartor längre fram i rapporten samt i objektsbilagan.

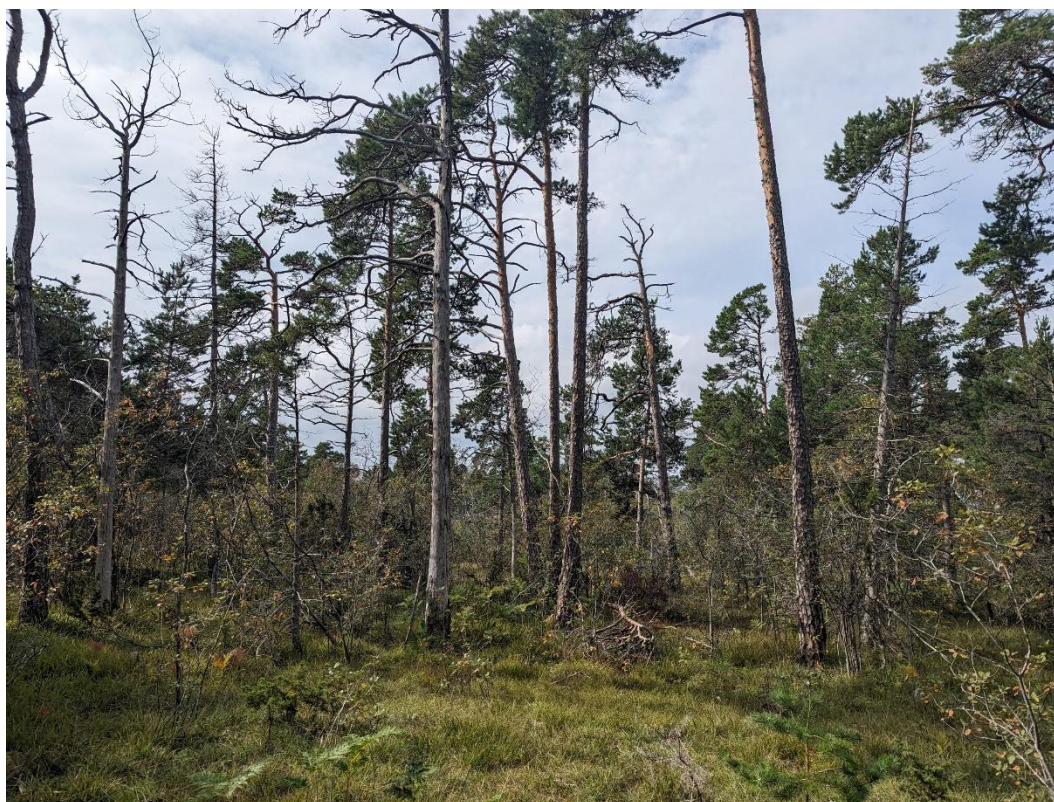
*Figur 9. Foto visar NVO T5, ett 0,55 ha stort, delvis öppet, delvis trädklätt rikkärr som bedömts hålla naturvärdesklass 1 – högsta naturvärde. Klassningen är dock preliminär. För att slå fast om objektet verkligen hör hemma i den högsta naturvärdesklassen eller den näst högsta behöver området undersökas mer noggrant.*

Naturvärdesobjekt med ID T5, som också tilldelats högsta naturvärdesklass, utgörs av ett delvis öppet, delvis trädklätt rikkärr om ca 0,55 ha (se figur 9). Detta rikkärr ligger i ett område som tillkom undersökningen i ett sent skede och det hann bara undersökas ganska snabbt. Även denna klassning får därför ses som preliminär. Kärrret, som ligger i en västvänd sluttning där det även finns andra mindre rikkärrsytor med hög naturvärdesklassning, ger ett opåverkat och orört intryck. Här finns många rikkärrarter: kärrknipprot, brudsporre, ängsnycklar (samtliga omfattas av artskyddsförordningens §8), smalfräken, guldspärrmossa och späd skorpionmossa samt loppstarr och svinrot. De två sistnämnda är båda rödlistade i kategori NT. I väster påträffades bladrossetter som högst troligt är klasefibbla (NT). Ytterligare besök i området vid andra tidpunkter på året skulle förlänga artlistan. I rikkärret finns också ett imponerande trädskikt med gamla träd av tall. Många tallar är döda olika grad av nedbrytning och här finns även flera hålträd. Miljön är fuktig och ljusöppen – en ovanlig kombination på Gotland.
