**Målet gäller:** tillstånd till befintlig och utökad täktverksamhet på fastigheten Lärbro Stora Vikers 1:94, Gotlands kommun

**Mål nr M 4550-23, ansökan om tillstånd enligt miljöbalken till fortsatt och utökad täktverksamhet inom fastigheten Lärbro Stora Vikers 1:94 i Gotlands kommun**

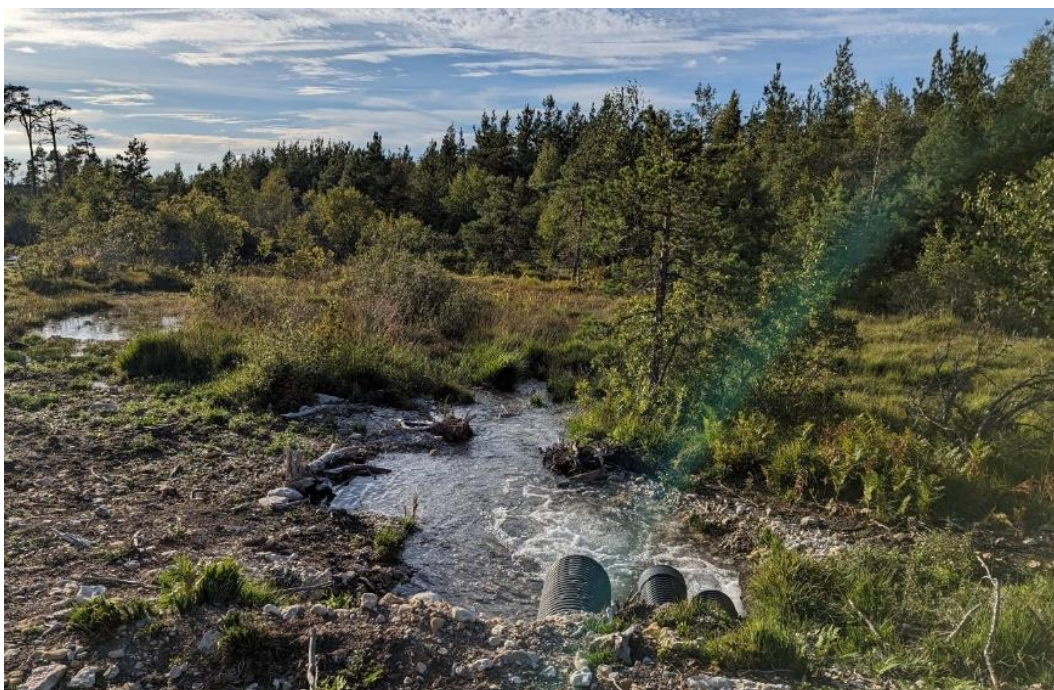
Figur 17. Fotot visar hur det ser ut på den plats där täktens vatten släpps ut över rikkärret.

Genom det inventerade områdets centrala delar transporteras vatten norrut från den befintliga täkten i öster, via ett dike (se rosalila linje i kartbild i figur 18). Detta vatten släpps sedan ut över det rikkärr som utgör NVO nr 22. Hur detta påverkar rikkärret och dess naturvärden är svårt att bedöma utan att veta mer om vilka volymer som släpps, frekvens för påsläpp och var vattnet tar vägen sedan osv. Och högst troligt tränger det även fram källvatten som förser rikkärret med vatten ut ur sluttningen. Detta antagande grundas på flera saker. Dels är rikkärret artrikt och ger ett naturligt intryck, dels ser det på flygfotot från 60-talet ut som att rikkärret fans här redan då och dels tränger det fram källvatten på flera ställen på ungefär samma höjd i denna sluttning längre söder ut. När vatten pumpas är det mycket vatten som kommer på samma gång. Det bildas kvillrande bäckar och öppna vattenspeglar, men detta vatten verkar snabbt rinna vidare och sjunka undan. Just vattenstörning är ju också en störning som rikkärrets arter är anpassat för.

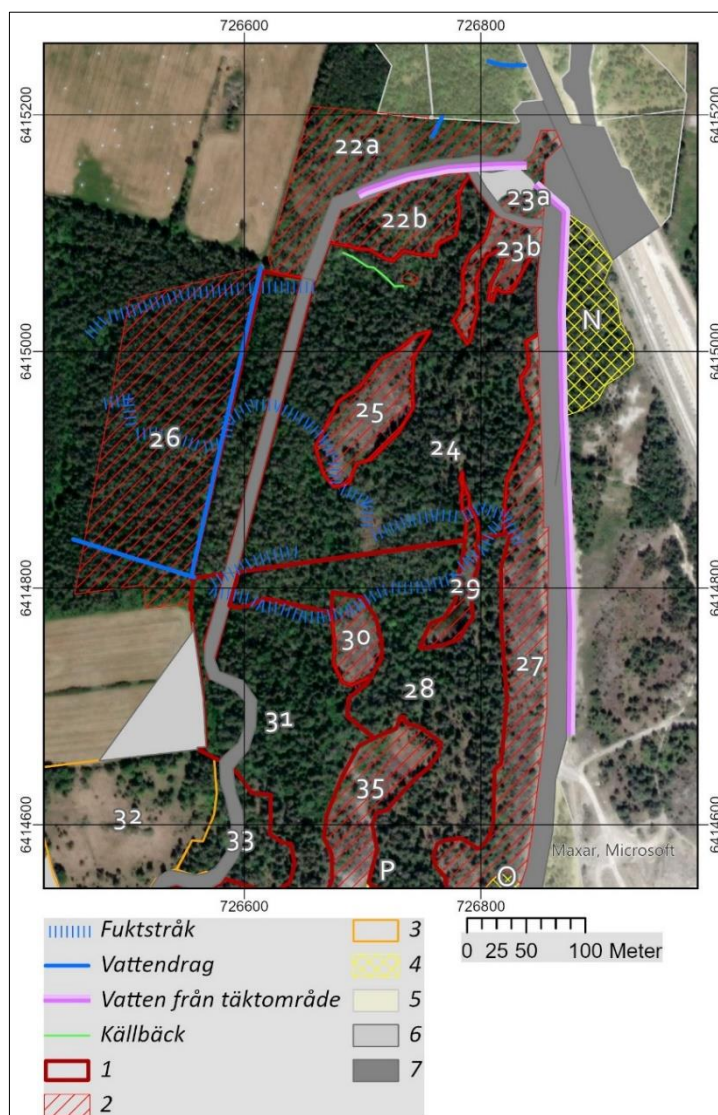
Figur 18. Kartbilden visar vattendrag, diken och fuktstråk i området runt NVO nummer 22-33. Vatten rör sig ned över sluttningen mot väster. Delar av detta vatten kommer från naturliga källor, men det tränger också in stora mängder vatten från diket där täktvatten leds norrut (lilarosa linje) under den grusväg som löper längs NVO 27 och vidare in i NVO 24 och 29.

täkten till det dike som löper öster om den grusväg som gränsar till NVO 27 (för att längre norr ut släppas i det rikkärr som utgör NVO 22). Vatten från diket läcker i stor mängd genom vägbädden, över hållarna i NVO 27 (kanske delvis genom sprickor i hållarna också) och vidare in i NVO 24, 28 och 29. Det rör sig om ganska stora mängder vatten som strilar, vandrar och rinner vidare ned för sluttningen. Som nämnts tidigare finns även naturligt framträngande källvatten i sluttningen och en bit ned i sluttningen går det inte vid en snabb undersökning att avgöra vad som är vad.

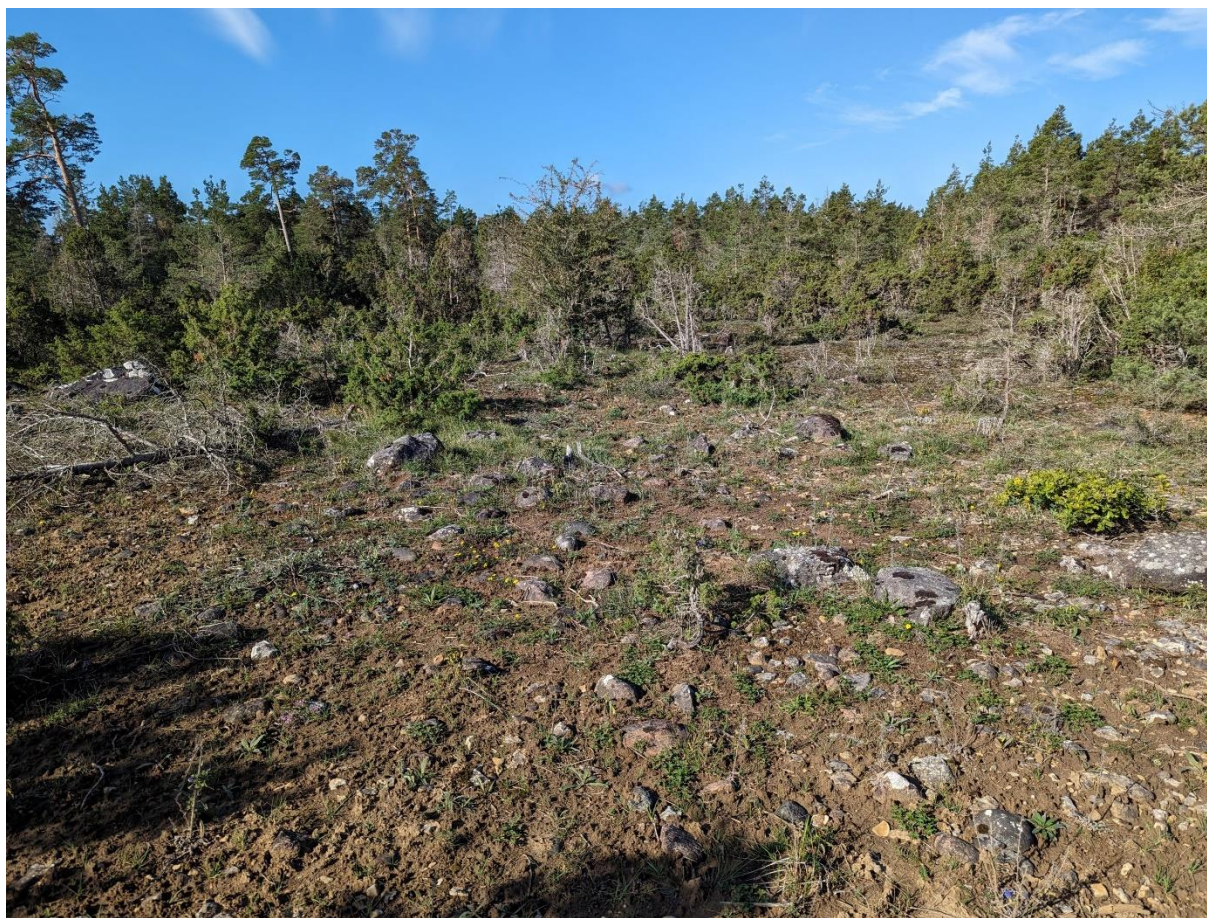
*Fotot visar NVO 12. Markskiktet är påverkat av vatten som rör sig över området, vilket – tillsammans med kaninernas framfart i området - resulterar i stor andel bar jord.*

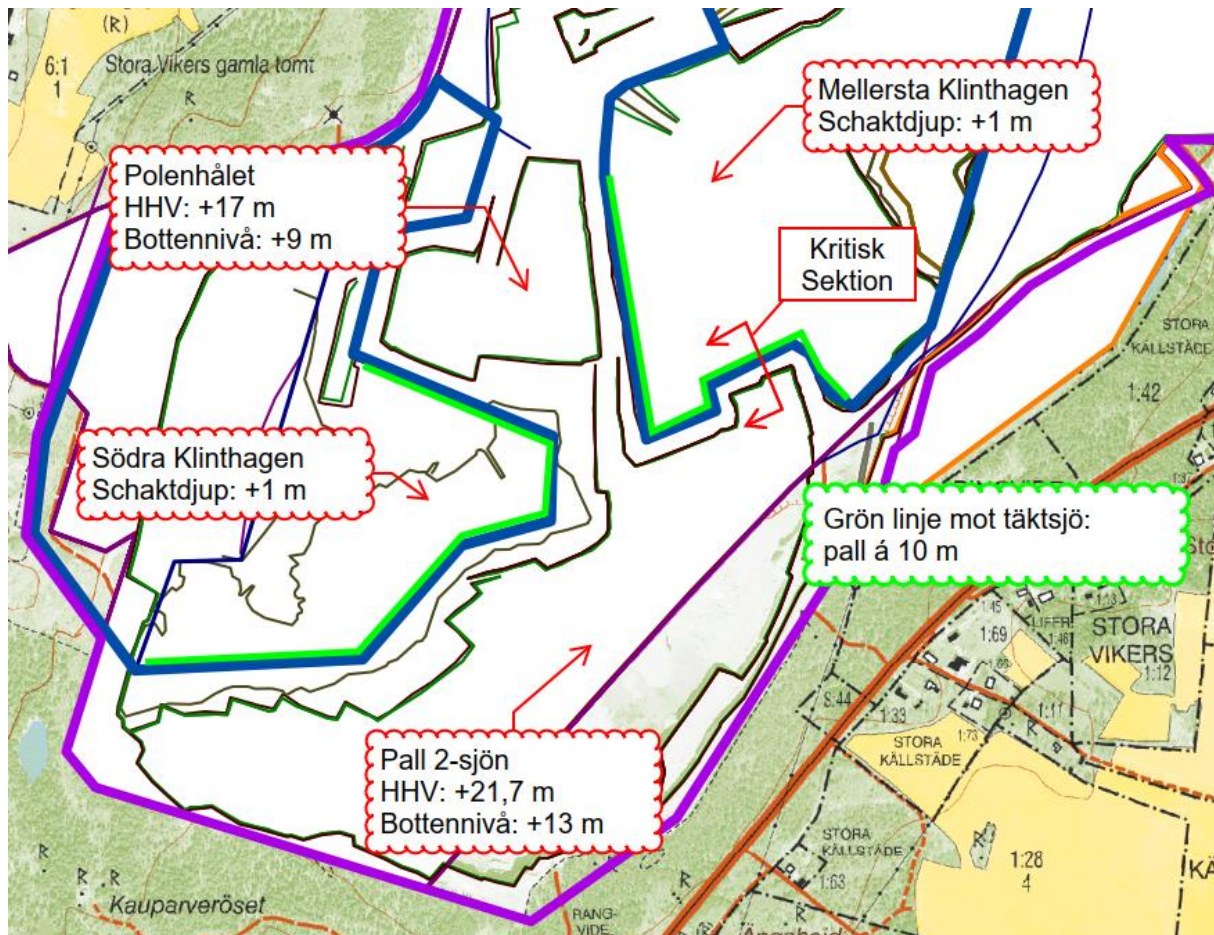
Figur 2-1. Planvy av Södra och Mellersta Klinthagen. Grön linje representerar kvarlämnad 10 m bred pall.

Bergplinten i den kritiska sektionen avskiljer Pall 2-Sjön och Mellersta Klinthagen i nordöstligt-sydvästlig riktning, se Figur 2-1. Bergplintens överyta uppskattas ligga på ca +25 m och har en bredd på ca 20 m. Pall 2-Sjön har en bottennivå på +13 m.

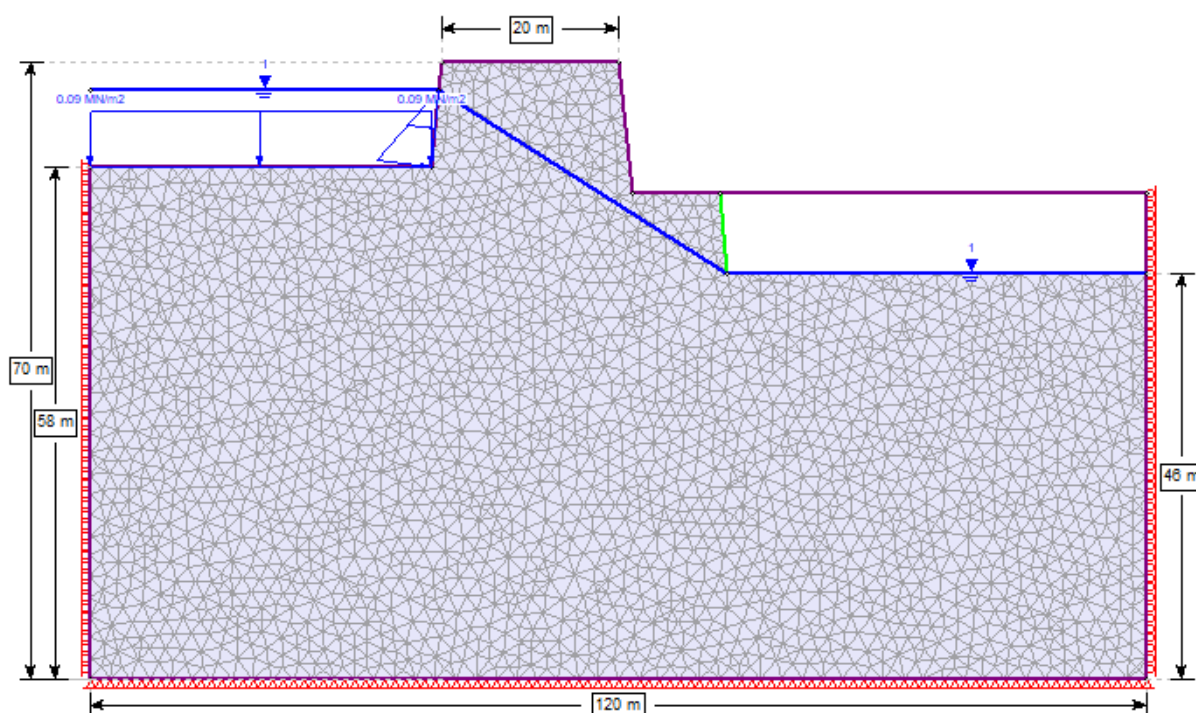
Figur 3-1. Geometri av 2D modell i programvaran RS2 som användes för FE-analys av bergplint. Blåa pilar representerar utbredd last från högsta högvattennivån i Pol-2-sjön. Blå linje visar den antagna, teoretiska, grundvattennivån igenom bergplinten.

- Initial belastning av bergets egetyngd och beräkning av portryck i bergmassan.
- Tryckbelastning mot täktsjöns botten och bergplint pågrund av vattenmagasinerings, se blåa pilar i Figur 3-1.

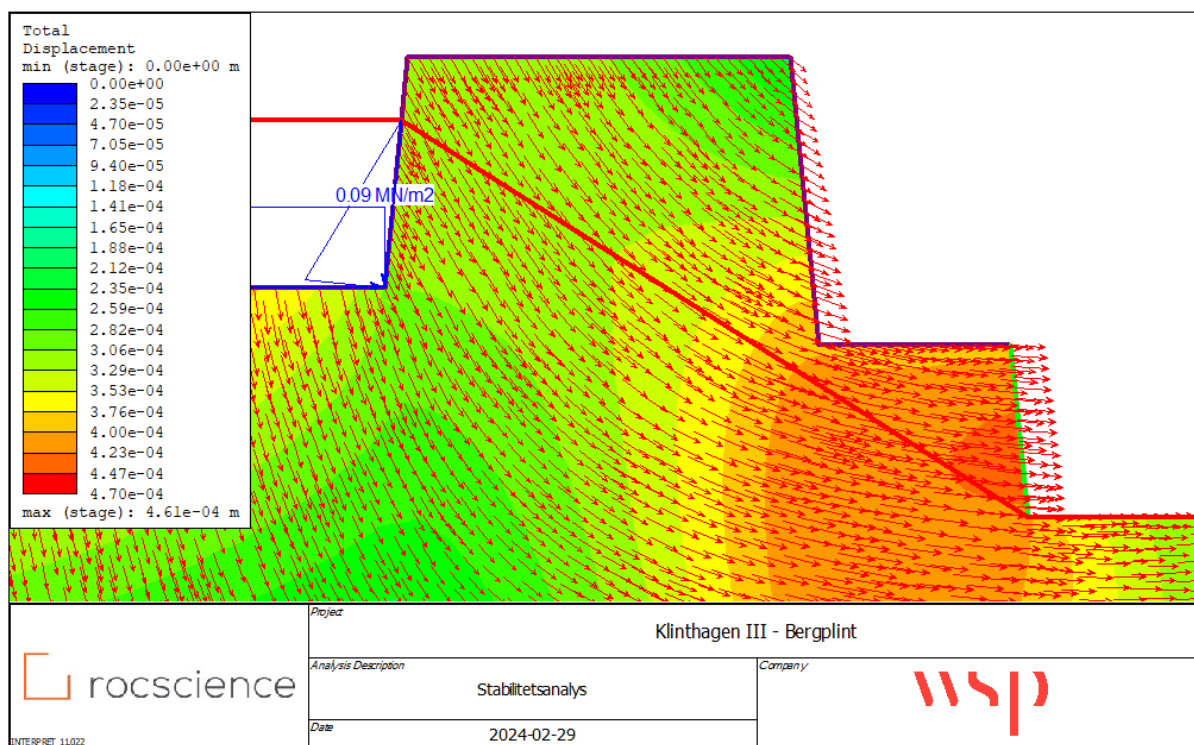
Figur 4-1. Beräknad deformation under belastning. Röd linje representerar yt- och grundvattennivån. Pilarna visar rörelseriktningen.

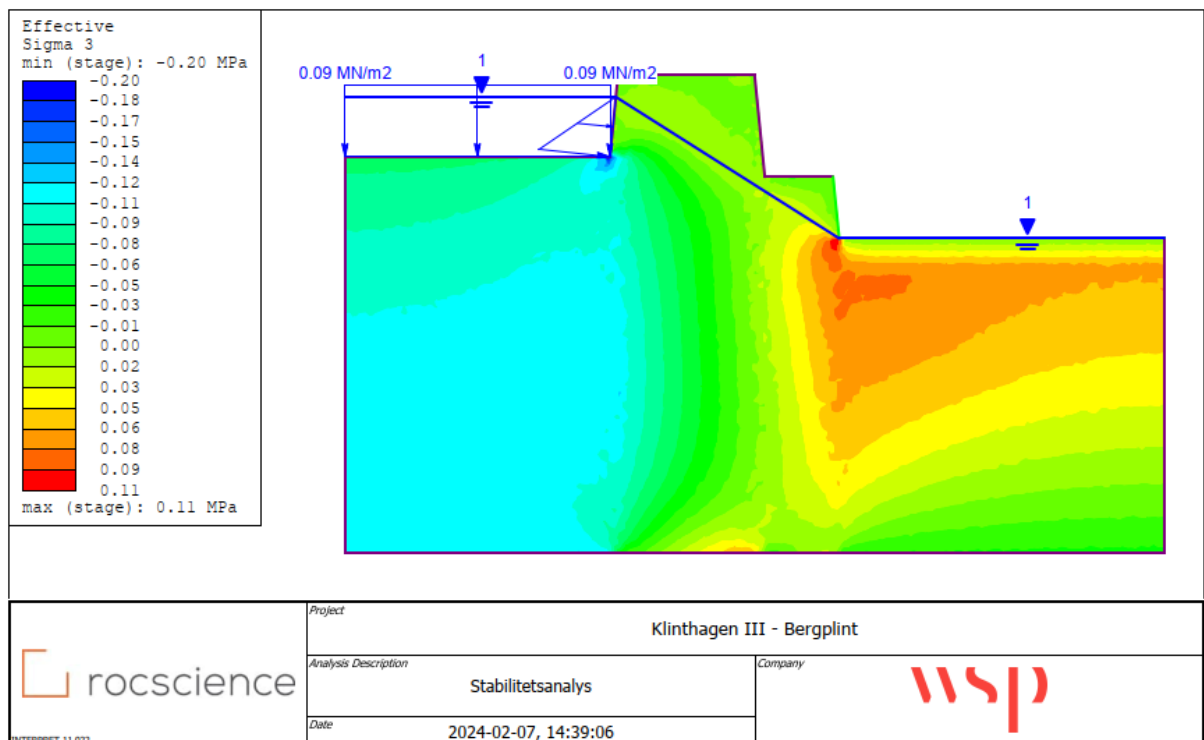
Figur A-2. Minsta effektivspänning under belastning. Negativ spänning (grön-blå) innebär dragspänning.

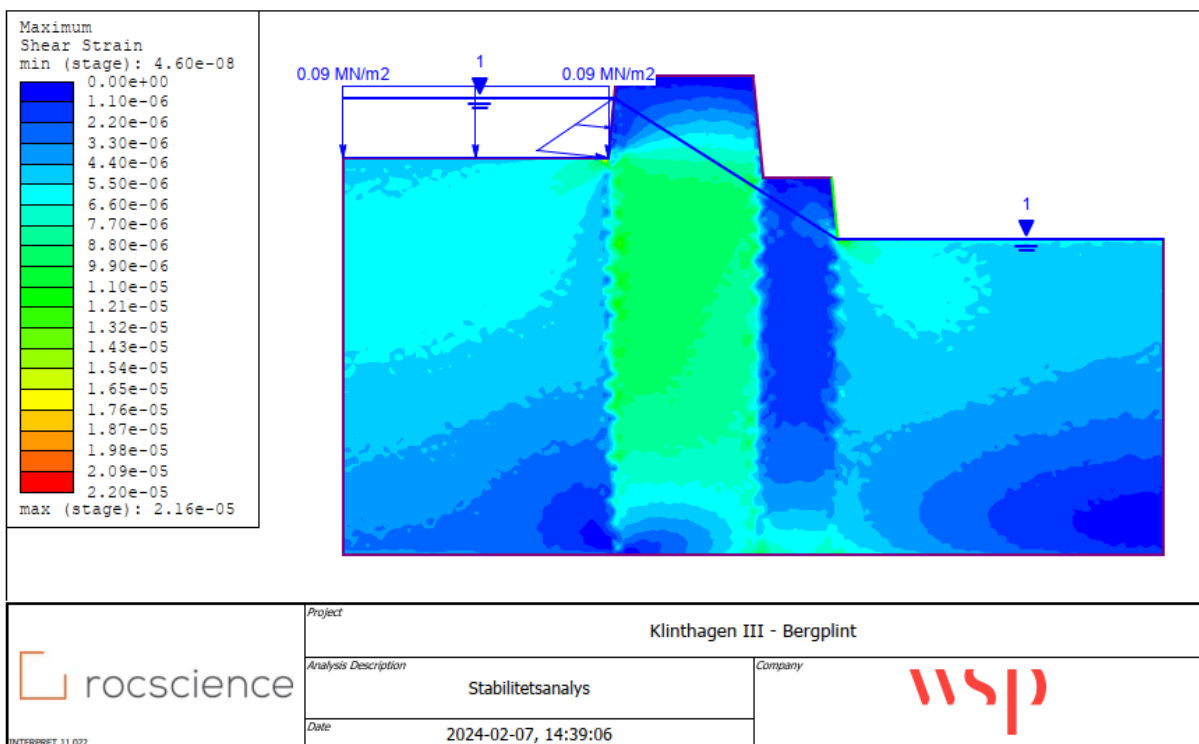
Figur A-6. Beräknad maximala töjning under belastning.

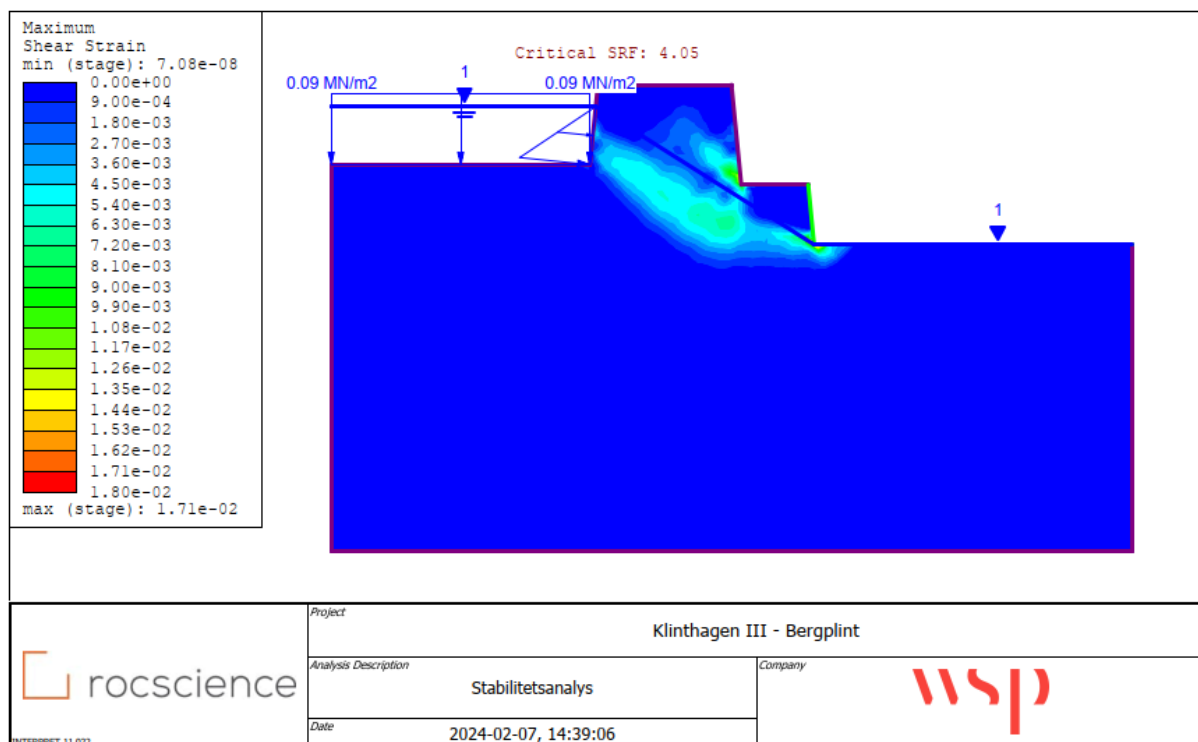
Figur A-7. Maximal töjning vid brott under reduktionsanalys.

Reduktionsanalysen visar att den kritiska reduktionsfaktorn infinner sig när hållfastheten har reducerats med en faktor 4,05 då fortskridande skjuvbrott beräknas ske igenom bergplinten, se Figur 4-4. Detta innebär en uppskattad global säkerhetsfaktor på ca 4, och god marginal mot skjuvbrott.

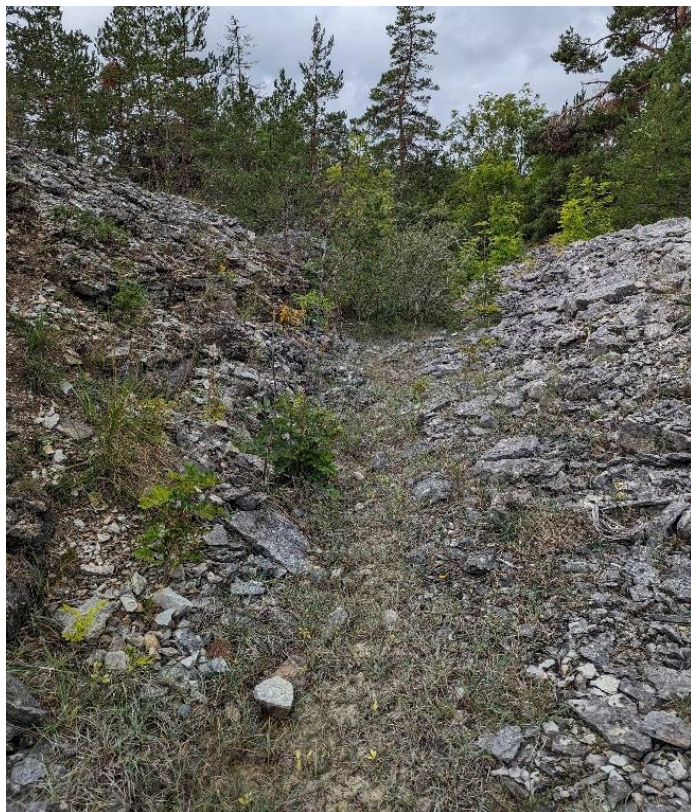
Foto 2. Fotot visar hur diket ser ut vid dikessträcka 2. På sidorna om diket ligger högar med sprängsten kvar.

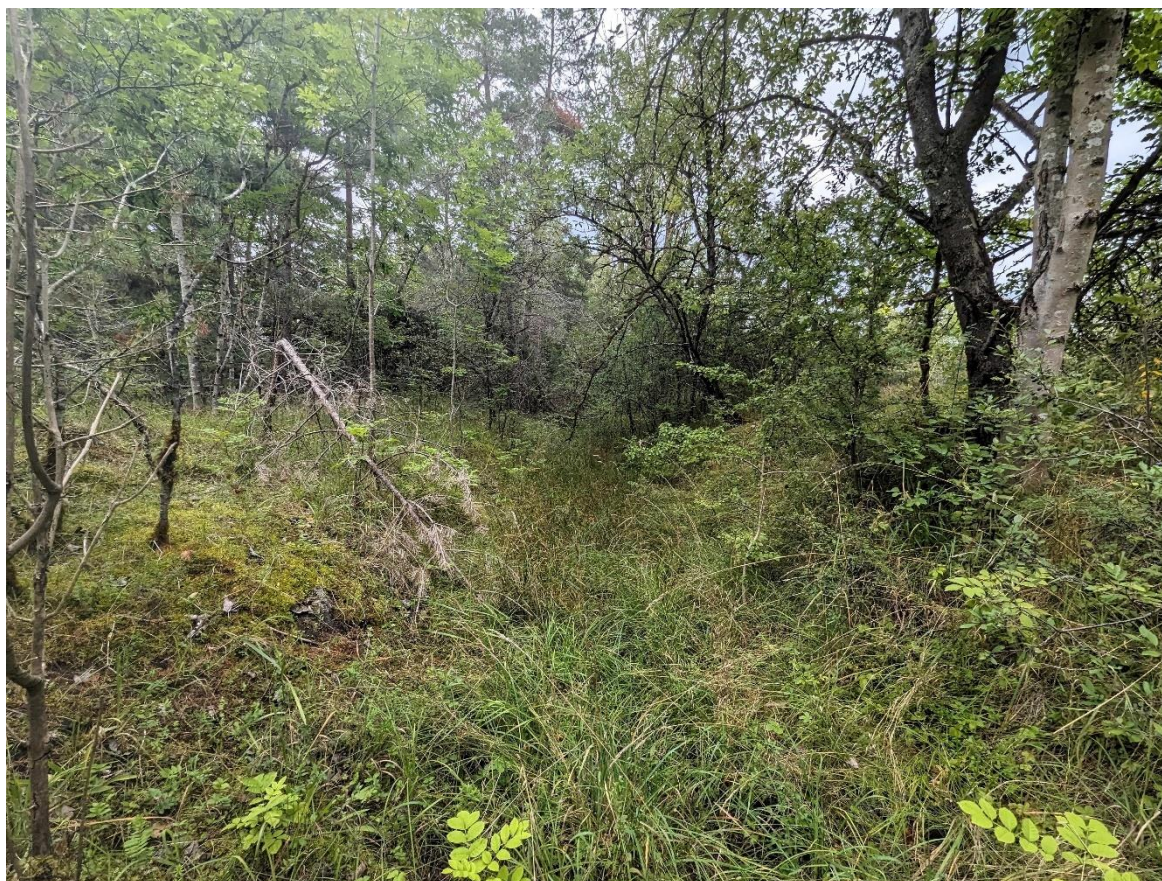
| Kommentar | Här ansluter ett dike från norr till huvuddiket. Det anslutande diket (dvs sträcka 6) är ca 1,0 m djupt och 1,0 m brett. Diket är inte vattenförande vid fältbesöket och det växer ganska mycket vegetation i det, bl a gräs och halvgräs. Detta dike skär av vattenriktningen för vatten som fördras ned för sluttningen mot väster. Det avvattnar därmed den yta som är belägen öster om diket (NVO 6a). | | | |

*Foto 7 Fotot visar hur diket ser ut vid dikessträcka 6. Fotot är taget från söder mot norr. På sidorna syns den blandskog med inslag av gamla frukt- och bärträd som omger diket på dess båda sidor. På 60-talet utgjordes den omgivande marken av åker.*

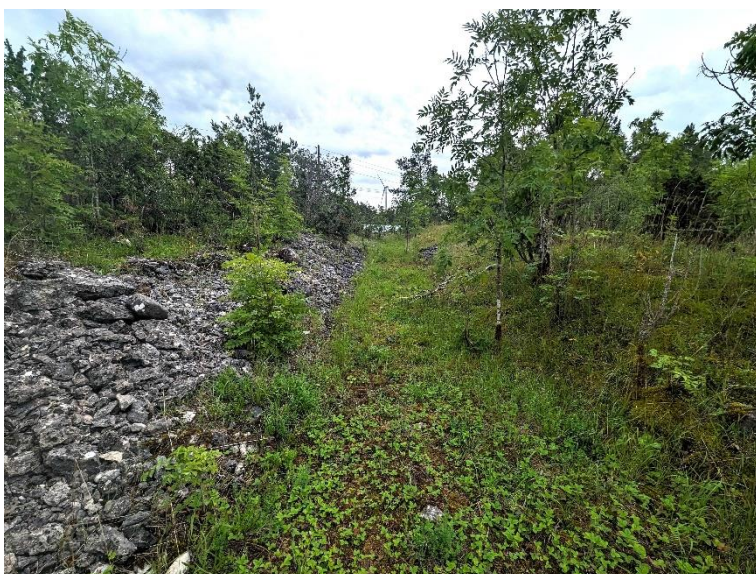
| <b>Kommentar</b> | <p>I den västra delen av sträcka 7 faller diket kraftigt ned mot väster (kort sträcka). Diket är ca 0,8 m djupt och 1,0 m brett i dess plana nederdel och 5,0 m brett mellan dikesvallarnas övre del. Dess sidor utgörs av sprängsten. Det är inte vattenförande vid fältbesöket och på botten finns alvarsväxande arter som skvallrar om torra förhållanden: axveronika (NT), gulmåra, vit fetknopp och backsmultron. På 60-talet fanns inte detta dike. Istället löpte här en väg i nord-sydlig riktning och övrig mark utgjordes av torr alvarsmark.</p> | | |

Foto 8. Fotot visar hur diket ser ut vid dikessträcka 7. Fotot är taget från nordväst mot sydost. På sidorna syns den igenväxningsmark som omger diket. På 60-talet utgjordes den omgivande marken av öppet alvar.

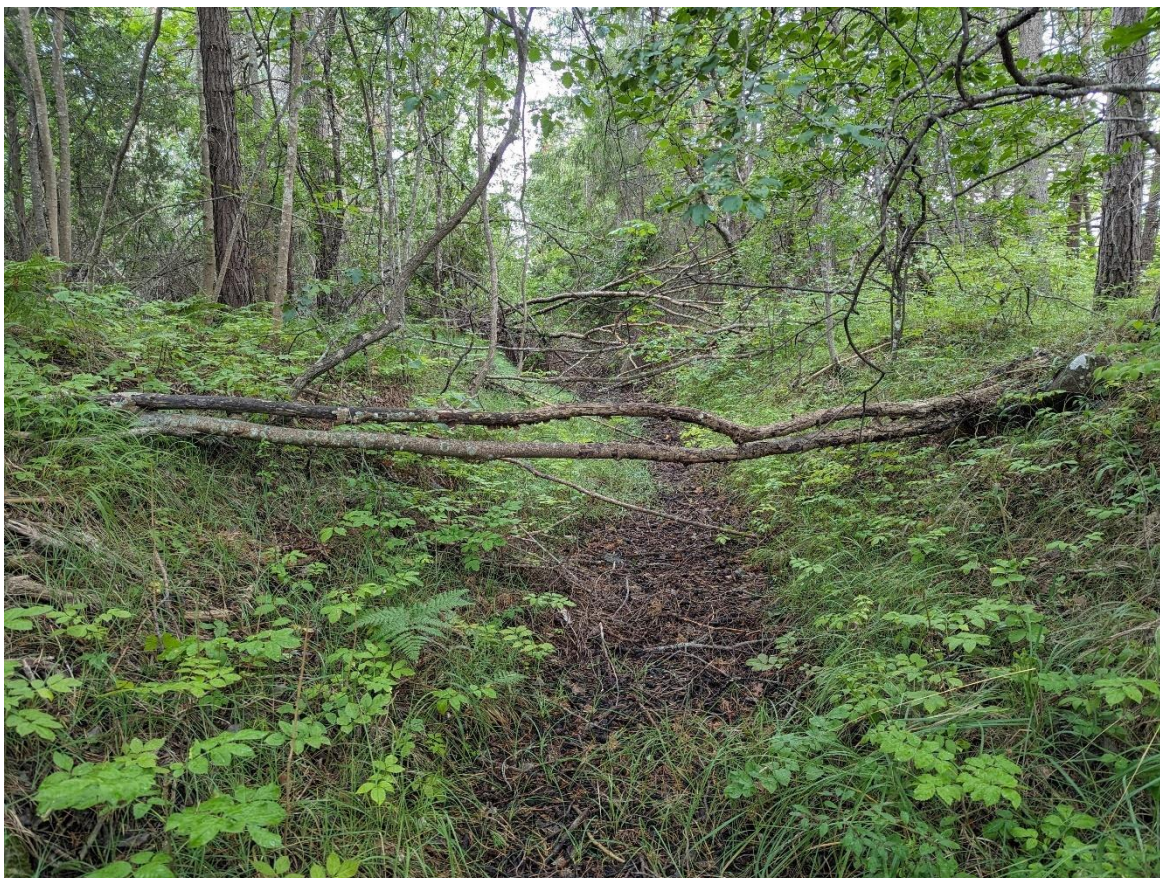
| <b>Kommentar</b> | Diket är ca 1,0 m djupt och 1,0 m brett i dess plana nederdel. Dess sidor är rätt flacka. Det är inte vattenförande vid fältbesöket men en 10 m lång och < 10 cm djup vattenspegel finns mitt på dikessträckan. I övrigt är botten fuktig och saknar vegetation. Intrycket ges att det troligtvis är vattenförande delar av året. I sydvästra änden kulverteras diket in under vägen. |

Foto 10. Fotot visar hur diket ser ut vid dikessträcka 8. På sidorna syns den skog som omger diket.

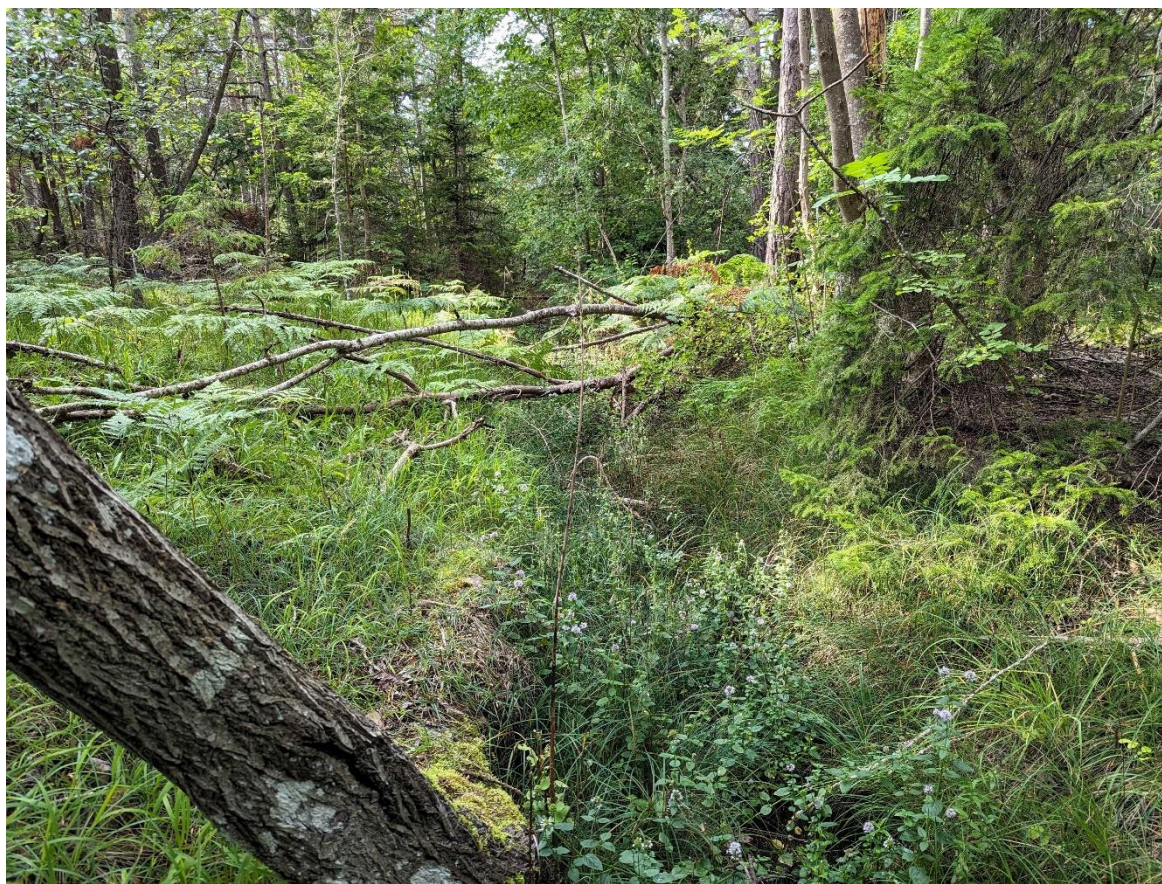
| Kommentar | Diket sluttar här tydligt ned mot väster. Det är ca 0,5 m djupt, 0,4 m brett i dess plana nederdel och ca 2,0 m i mellan dess övre sidor. Dess sidor är rätt flacka. Diket är inte vattenförande vid fältbesöket. På botten finns lite löv, sten och en del starrgräs. Partiellt är det mycket snår och buskar i diket och i dess övre, östliga del vittnar stenbär, örnbräken och vitsippor om att det i regel brukar vara torrlagt. Där dikessträckan slutar i väster kommer det ner i vattenförande lager. | | | |

Foto 11. Fotot visar hur diket ser ut vid dikessträcka 10. På sidorna syns den skog som omger diket (NVO 10a).

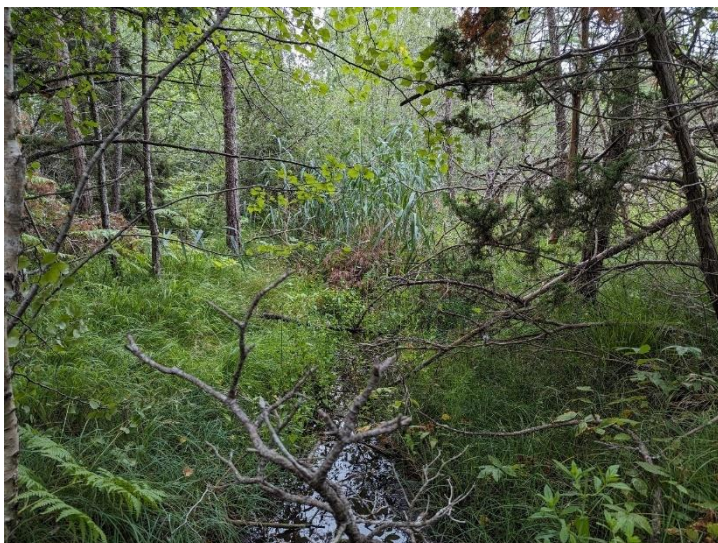
| <b>Kommentar</b> | <p>(Den östra delen av dikessträckan omges av NVO 10a.)</p> <p>Diket sluttar tydligt ned mot väster. Det är likt diket längs sträcka 10: ca 0,5 m djupt, 0,4 m brett i dess plana nederdel och ca 2,0 m i mellan dess övre sidor. Där dikessträckan börjar i öster kommer det ner i vattenförande lager vilket visar sig genom klarvattenspeglar och förekomst av mossan källtuffmossa - en art som i regel växer i källmiljöer.</p> <p>Härifrån och nedströms är delar av diket vattenförande vid fältbesöket. I diket finns en hel del vegetation, bl a vattenmynta.</p> | | |

Foto 13. Fotot visar hur diket ser ut vid dikessträcka 11 i höjd med rikkärret. Här var diket vattenhållande vid fältbesöket.

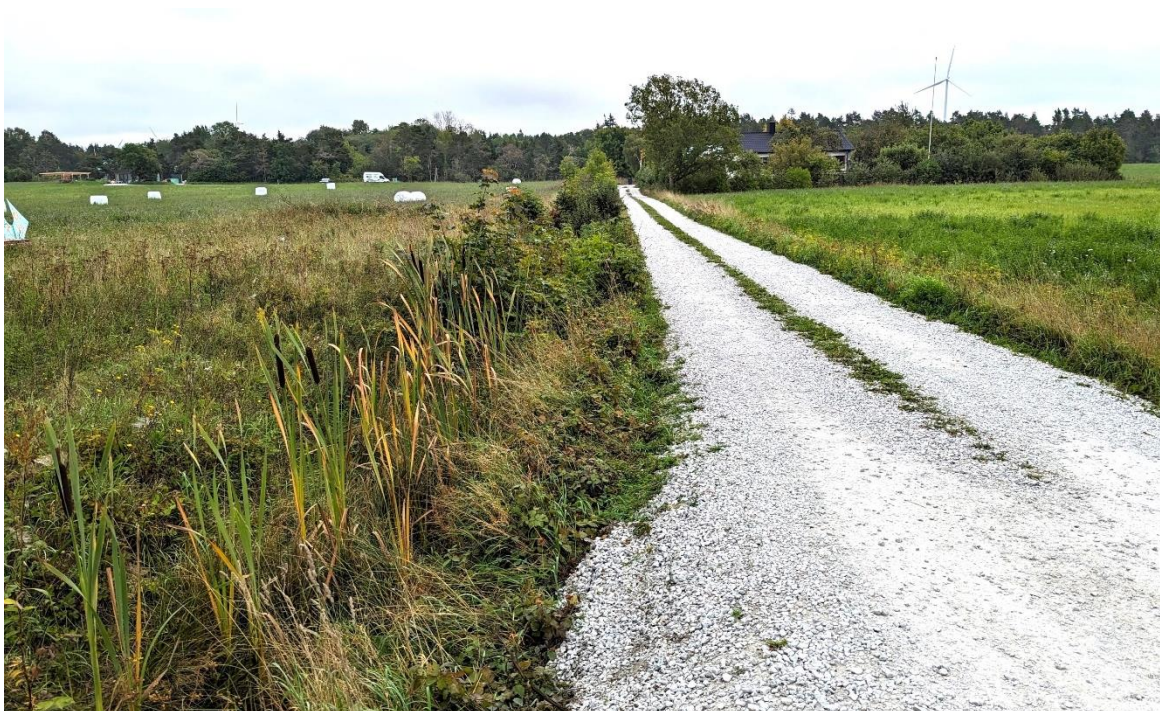
| Kommentar | <p>Marken är relativt plan. Diket är ca 0,6 m djupt och ca 1,7 m i mellan dess övre sidor. Där dikessträckan börjar i öster, ansluter ett mindre dike in från norr. Detta lilla dike är vattenförande med klart vatten (källvatten). Även i huvuddiket rinner ett par centimeter vatten vid fältbesöket. Längs med diket står en träd- och buskrad med slån, viden, hagtorn, ask mm. Förbi huset tillkommer aplar, körsbär och syren. Dikesrenarna är smala 0-40 cm. En ny väg har anlagts över åkermarken norr om diket i dess östra del. Diket kulverteras under denna lilla väg. Längst i söder ansluter vägdiket till Storugnsdiket innan det kulverteras vidare söder ut under vägen.</p> <p>I diket finns en hel del vegetation, bl a bredkaveldun, rosendunört, vattenmynta och vecketåg. Klass 4 motiveras med att diket verkar vara vattenförande en större del av året samt att det kantas av en rikedom av bärande träd och buskar.</p> <p>Där diket löper förbi ett boningshus med tillhörande tomtmark står en ek (tomtens nordväst hörn). Eken är ca 35 cm i diameter och ca 13 meter hög. Trädet är märkt med nr 30640 på en metallbricka. Vad märkningen avser är okänt.</p> <p>Vid den lite större vägen i sträckans västligaste del står en lite grövre flerstammig sälj precis utanför 10-meterszonen. Sälgen har påtagliga naturvärden.</p> | | | |

Foto 16. Fotot visar hur diket ser ut vid dikessträcka 12. Det löper till vänster om vägen.

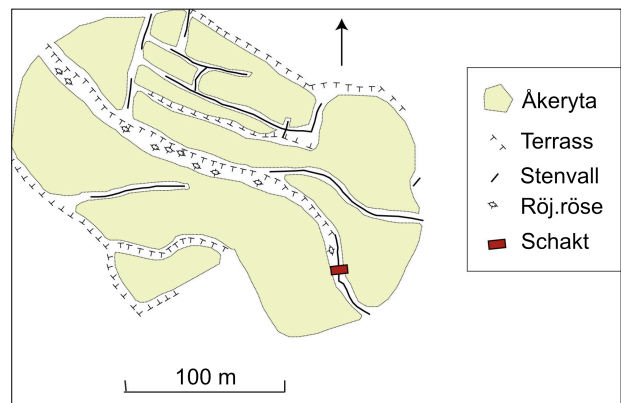
Initialt handlade det om det fossila åkersystemet (L2021:4600), som undersöktes år 2014.<sup>7</sup> Det bestod av tydliga, till del stenfyllda, vallar och stenfria ytor mellan dessa och täckte en yta av ca 5 ha. Särskilt markant var den centrala åkerterrassen, som löpte genom hela området från sydöst mot nordväst. Terrassen sluttade kraftigt mot sydväst och längs nedersidan av denna terrass fanns ett flertal röjningsrösen.

Figur 8. Det fossila åkersystemet med markerat schakt genom vallen.

En  $^{14}\text{C}$  datering av kol från det fossila åkersystemet visade att det hör hemma i tidig historisk tid. Från samma tid visade sig de diffusa, möjliga gravarna vara i den västra delen av området. Dessa initialt tolkade

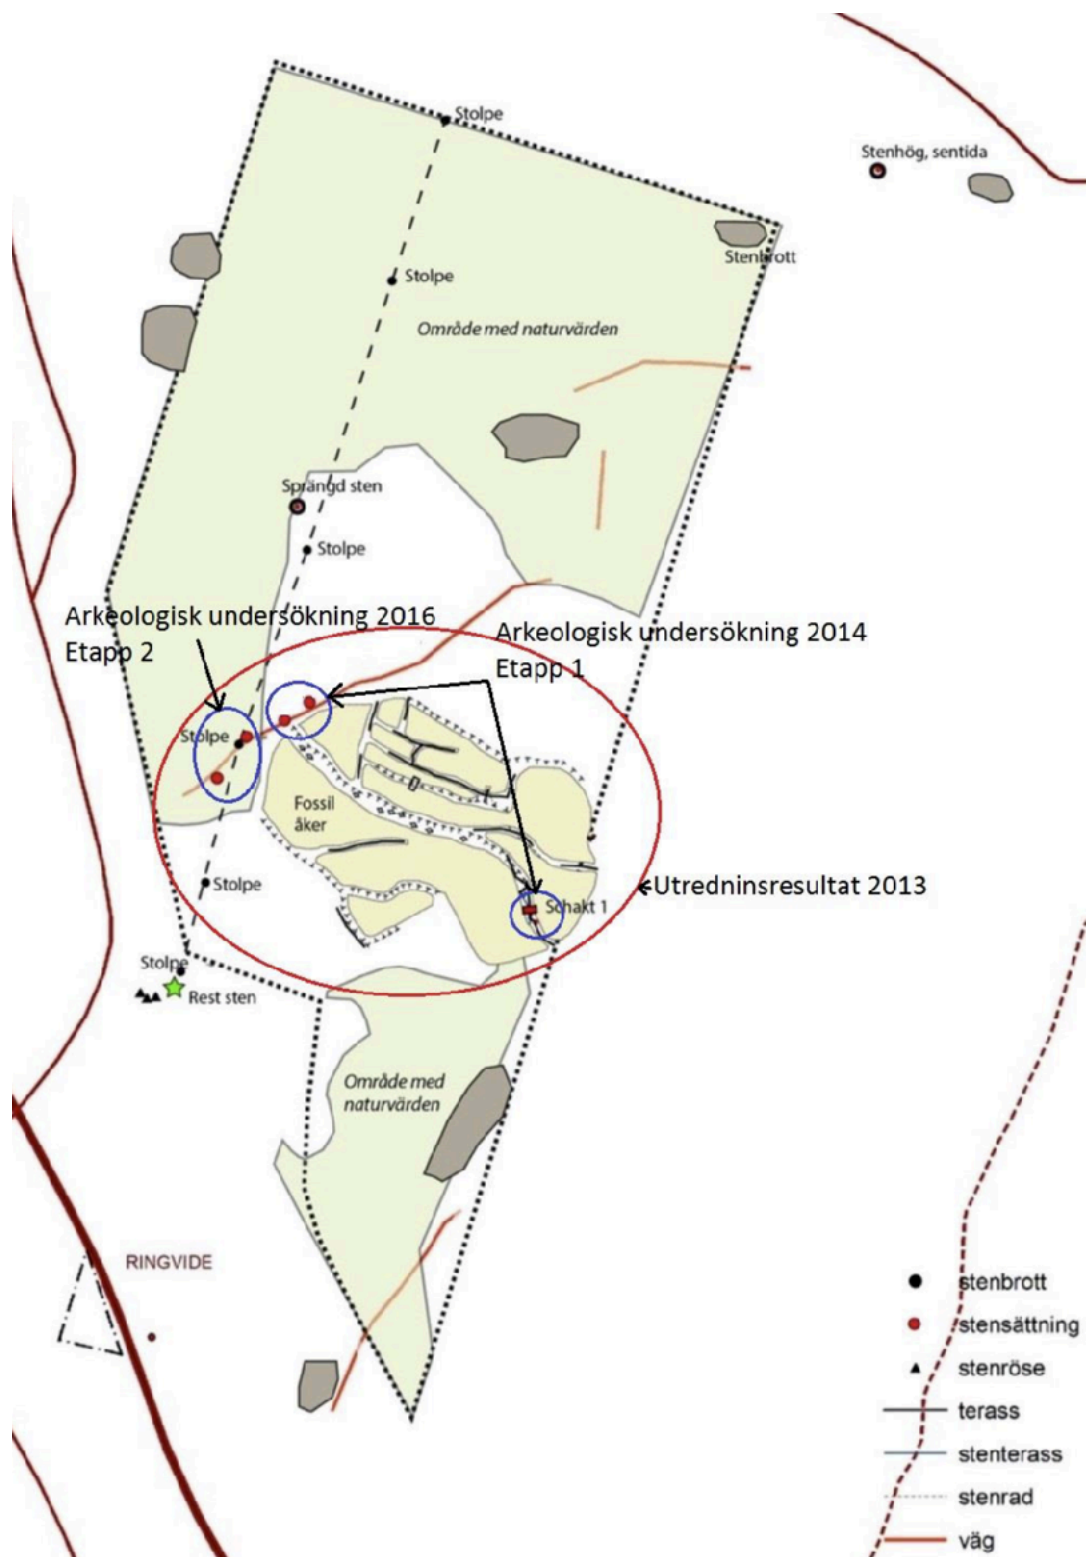
Figur 10. Kartan illustrerar de lämningar som kom att arkeologiskt undersökas inom det år 2013 inventerade området. Det fossila åkerområdet och ett par gravliknande lämningar i norr kom att undersökas 2014, resterande lämningar längs vägen i söder under år 2016.

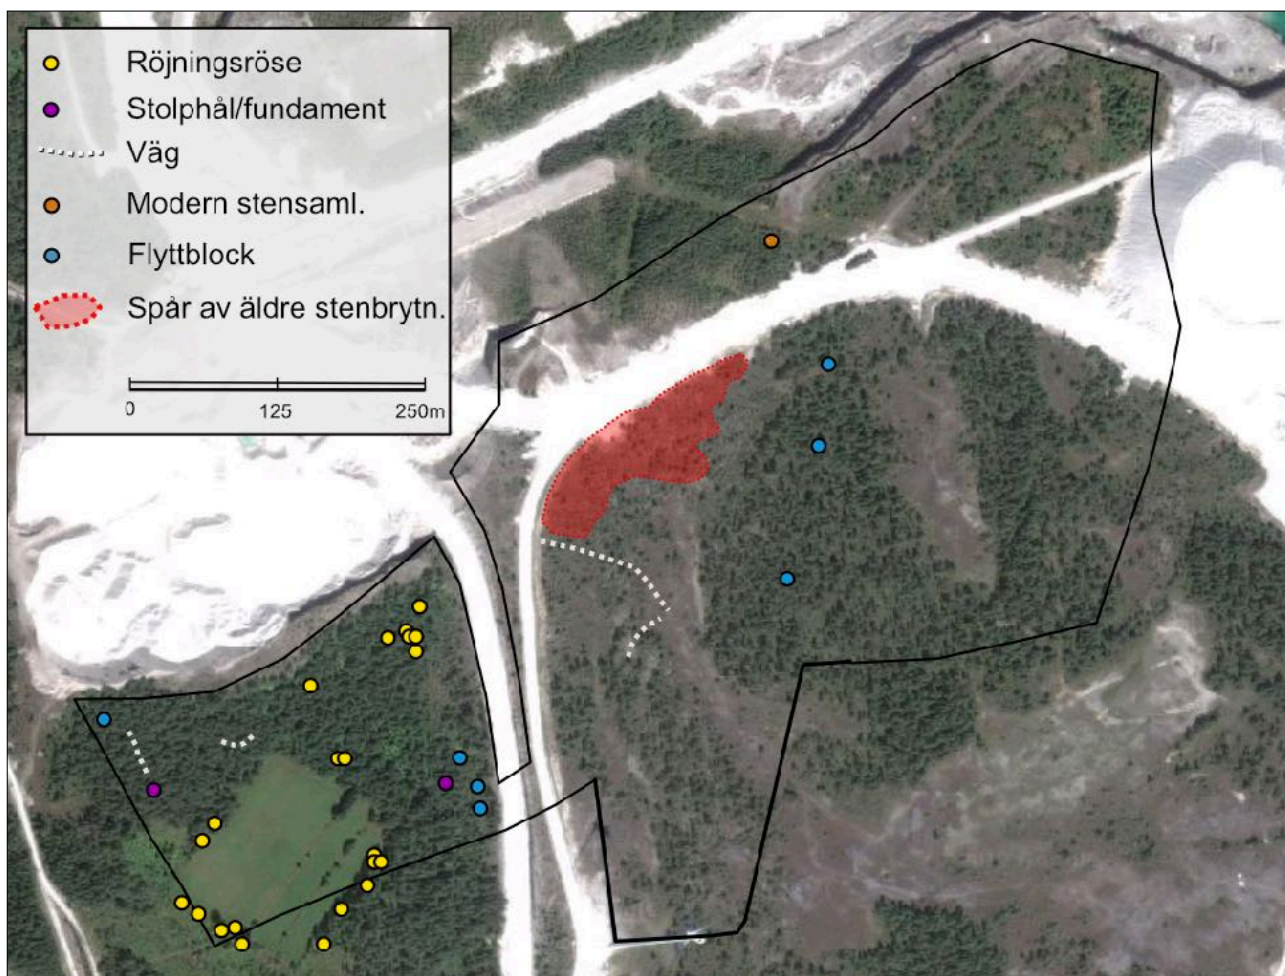
Figur 13. Fältinventerat område 2017.

Den senaste arkeologiska utredningen inom Nordkalk, innan föreliggande, genomfördes under år 2017.<sup>9</sup> Den berörde mindre delar norr om tidigare utredda områden och till en del ett mindre område väster om den stora truckvägen mot söder (figur 13).

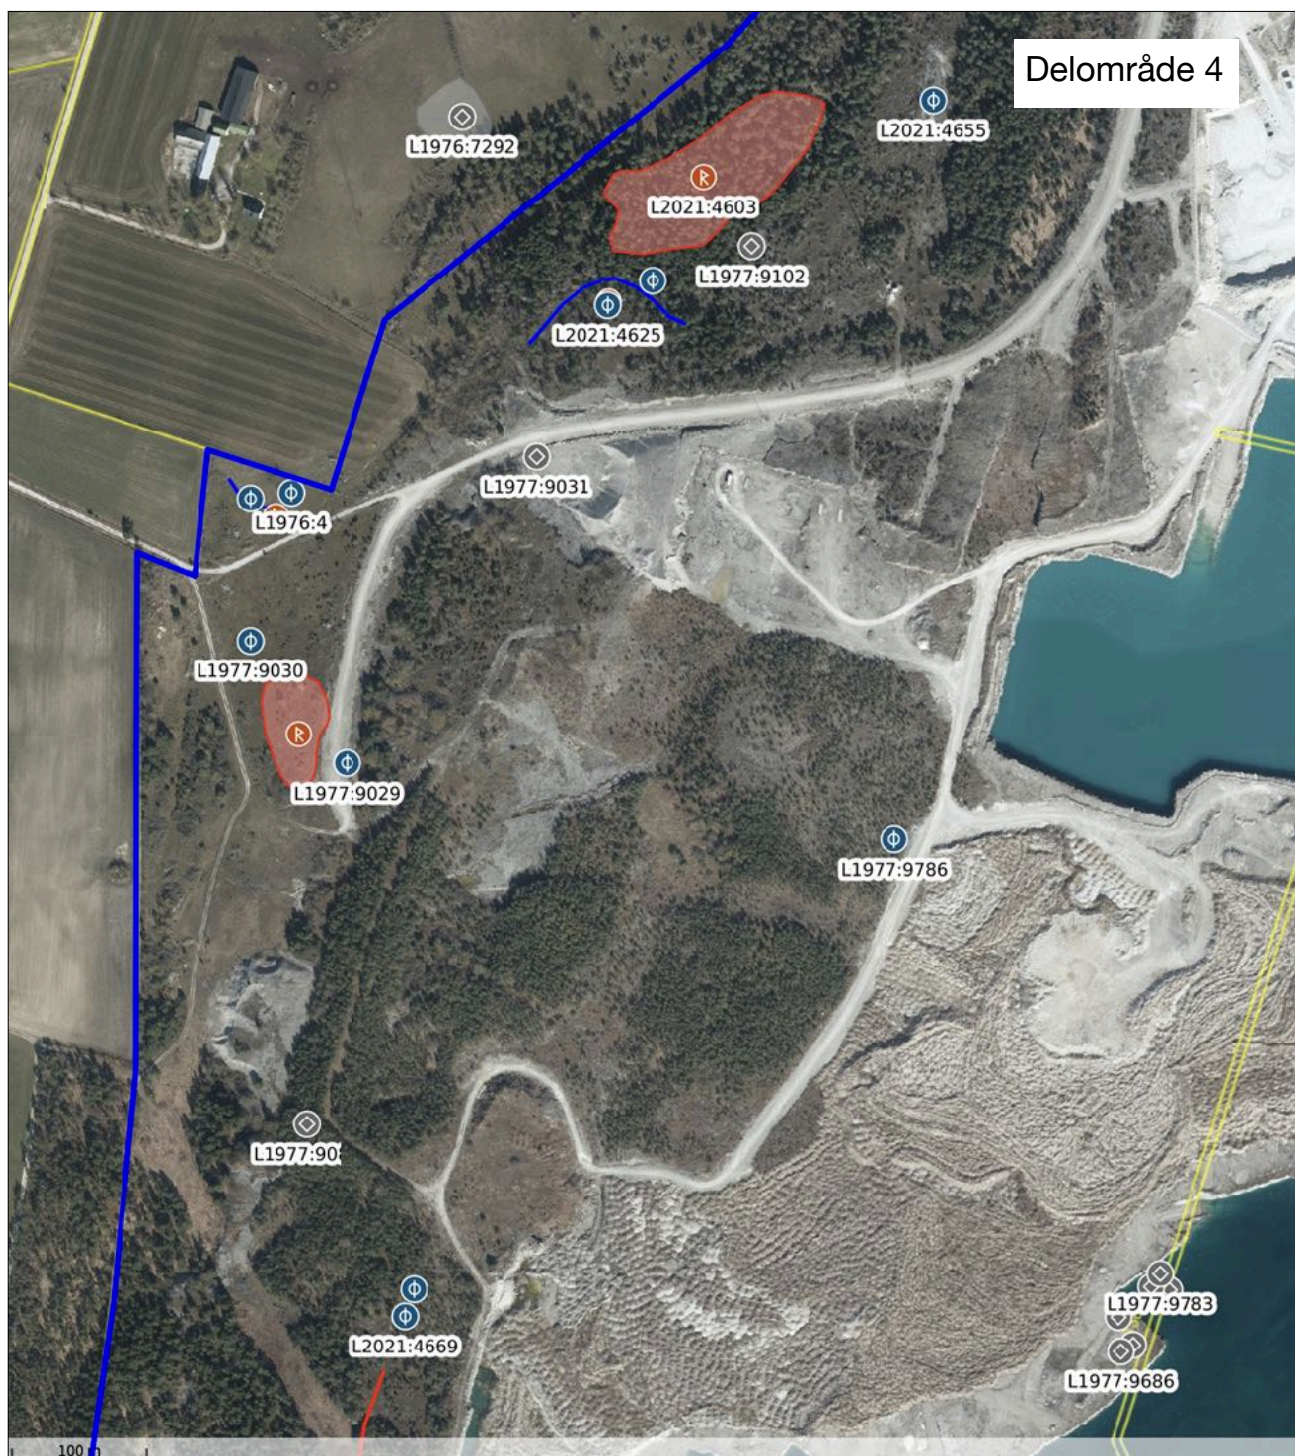
Figur 18. Delområde 4. De centrala och östra delarna av området är sedan lång tid kraftigt påverkat av stenbrytningen. Det är enbart i västra delen, väster om den större truckvägen, som landskapet är någotsånär intakt och det är också här som bevarade fornlämningar finns. De lämningar som funnits centralt och i öster är undersökta och borttagna på 1960- och 70-talen.
