**Målet gäller:** tillstånd till befintlig och utökad täktverksamhet på fastigheten Lärbro Stora Vikers 1:94, Gotlands kommun

**Mål nr M 4550-23, ansökan om tillstånd enligt miljöbalken till fortsatt och utökad täktverksamhet inom fastigheten Lärbro Stora Vikers 1:94 i Gotlands kommun**

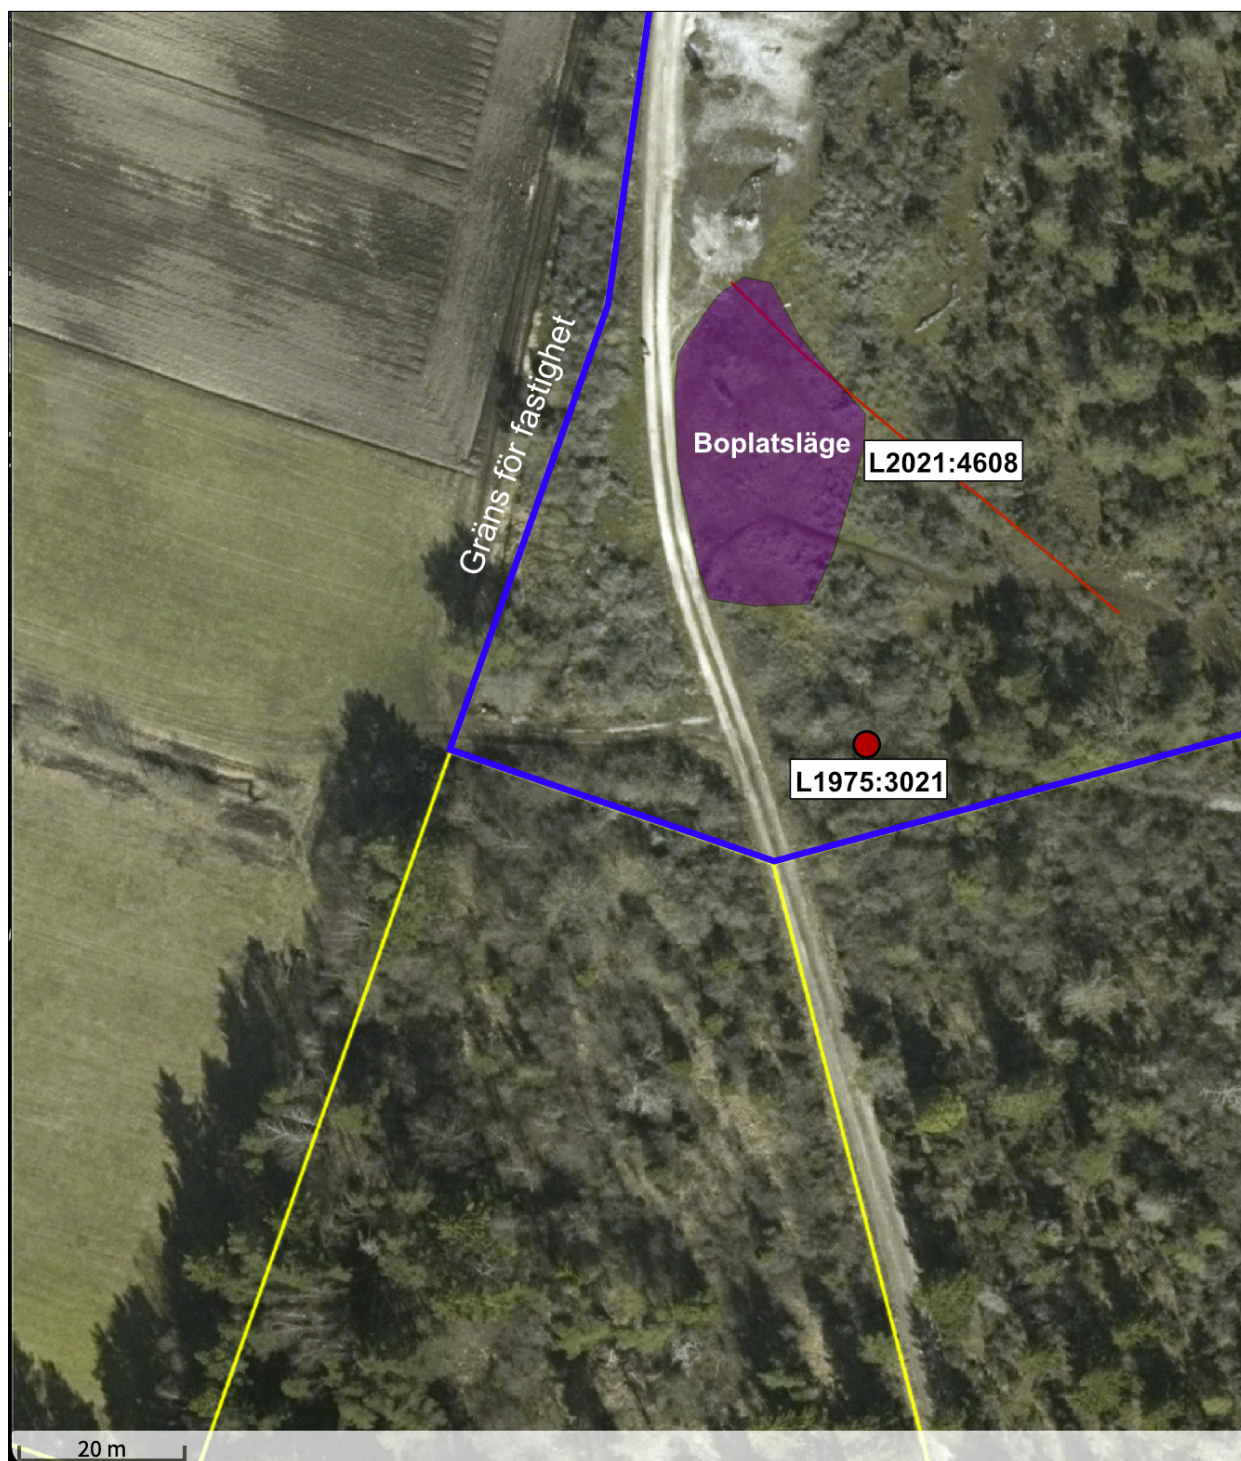
Figur 23. Boplatsläge i sydvästra hörnet av fastigheten.

Inom ett av dem kan man i ytan konstatera att jorden är kraftigt mörkfärgad och antyder påverkan av kol och sot. Det gäller det sydligaste boplatsläget (figur 23 på föregående sida), beläget i ett intressant läge mellan hållmark och högre liggande marker i öster och mer låglänta marker i väster och i anslutning till äldre hålväg (L2021:4608).

Området är tämligen begränsat och utgör en yta ca 45x35 meter stor och beläget på höjden öster om den äldre vägen. Utbredningen mot

öster kan dock vara större än vad som är markerat i kartan, figur 23.

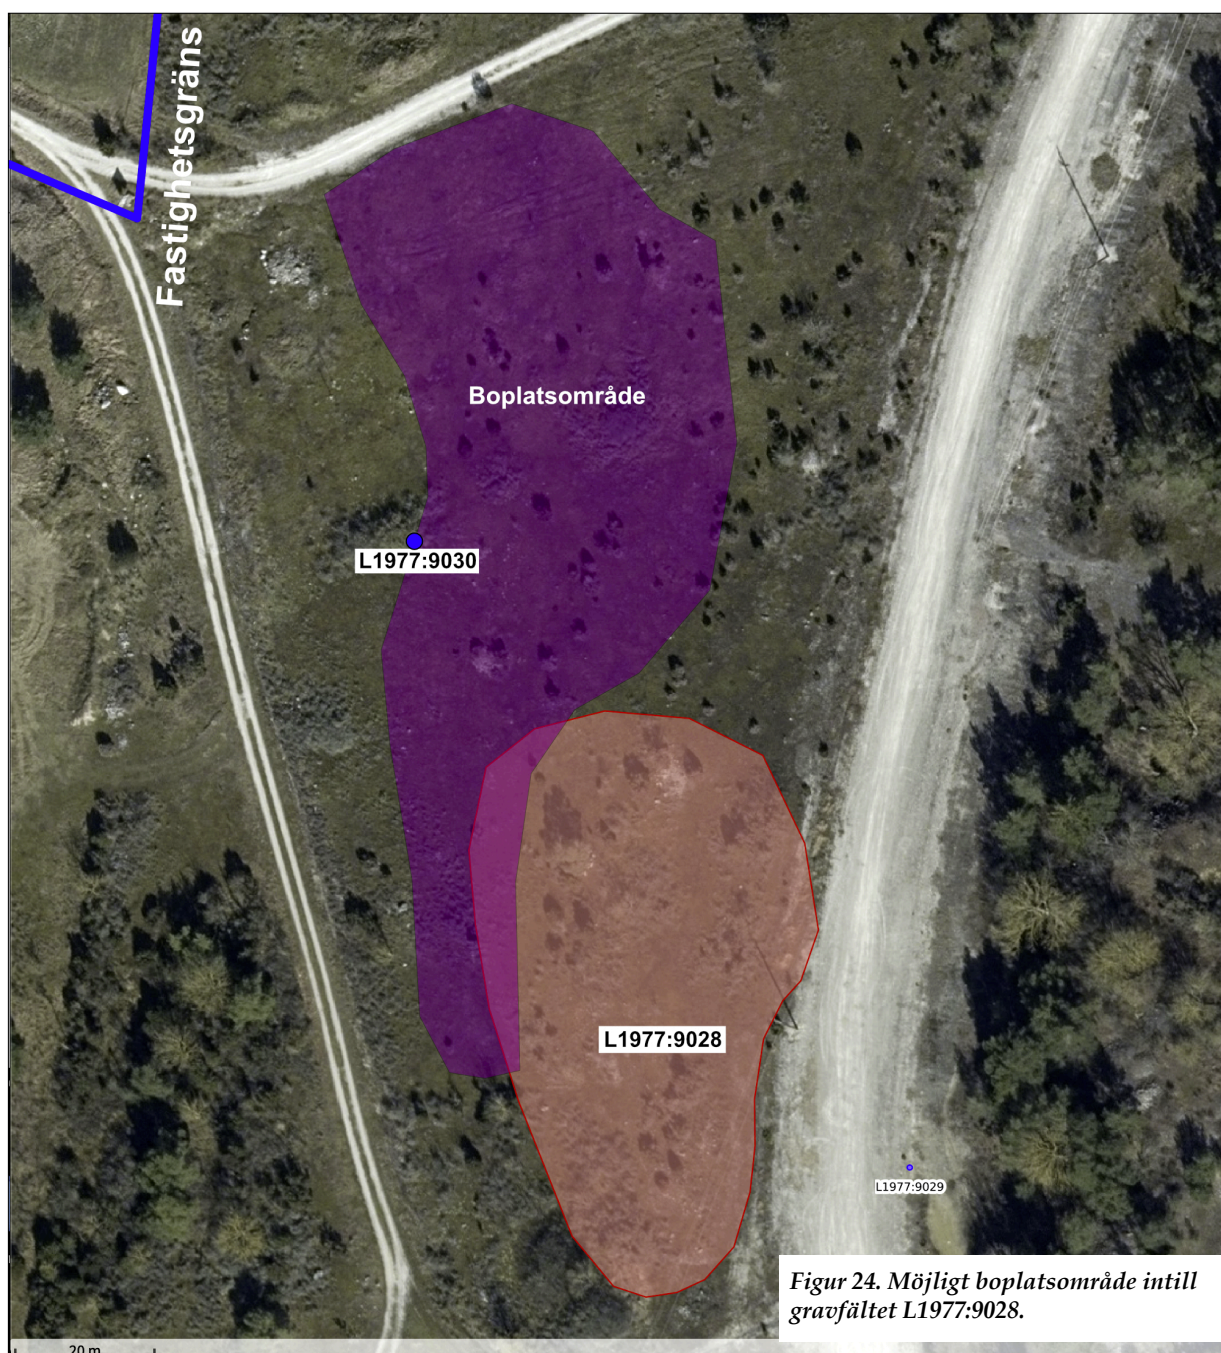
Figur 24. Möjligt boplatsområde intill gravfältet L1977:9028.

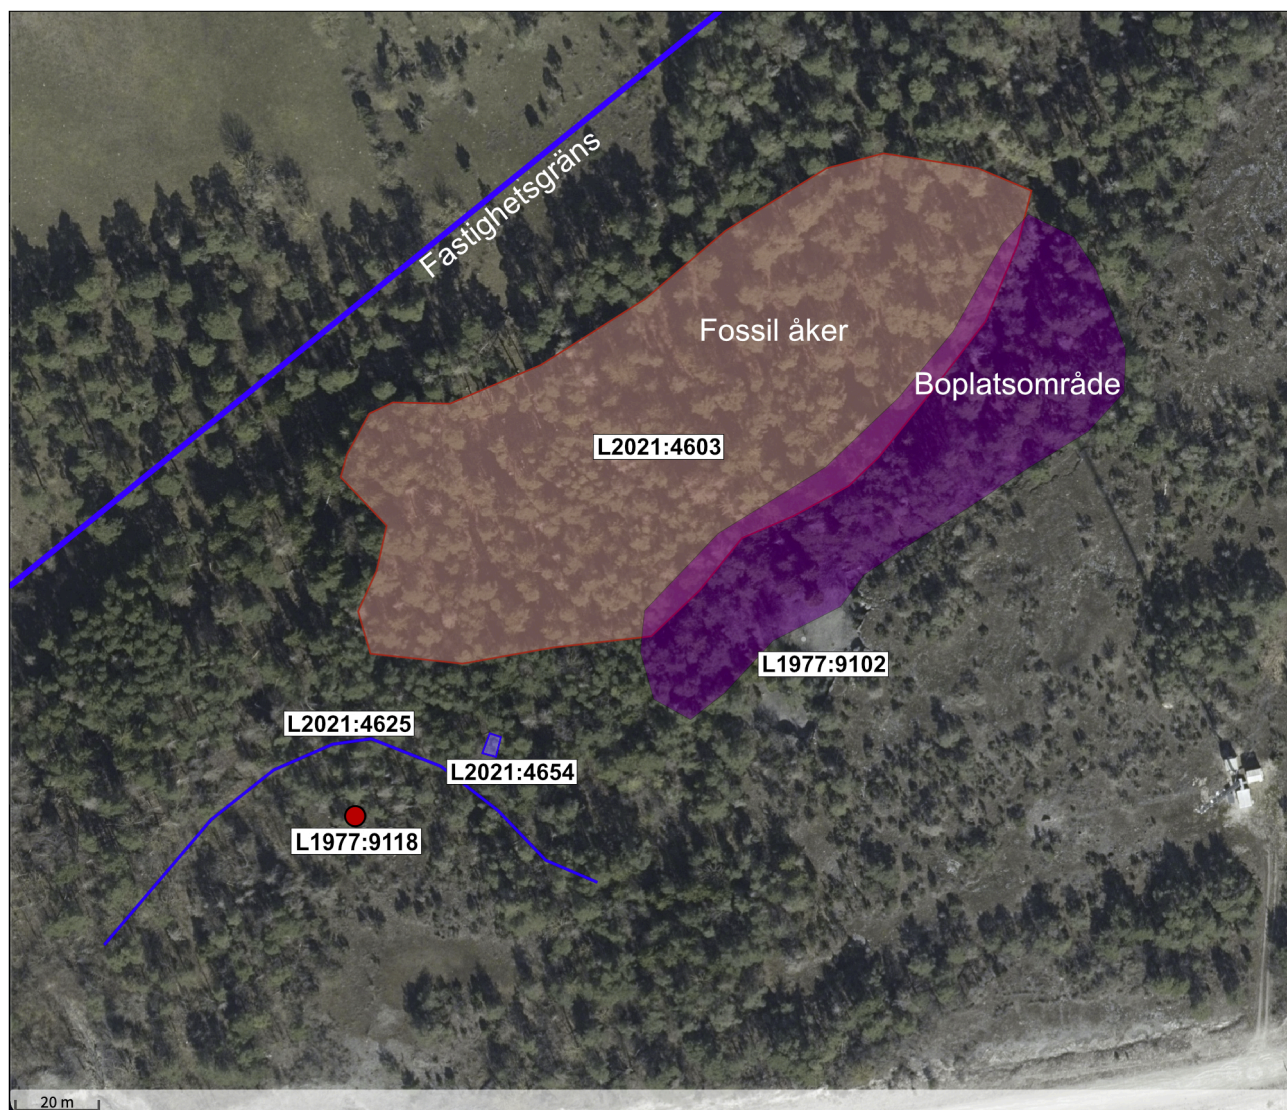
Figur 25. Det tredje möjliga boplatsoområdet, beläget nedanför en klintkant i öster och intill och något högre än ett omfattande område med fossil åkermark i form av röjningsrösen och enstaka diffusa stenvallar (L2021:4603).

Ytterligare lite längre mot norr finns mellan klintkanten i öster och ett omfattande område med fossil åkermark (L2021:4603) en tydlig tämligen plan yta, väl avgränsad med berget i väster och lägre liggande åkermark i öster. (figur 25)

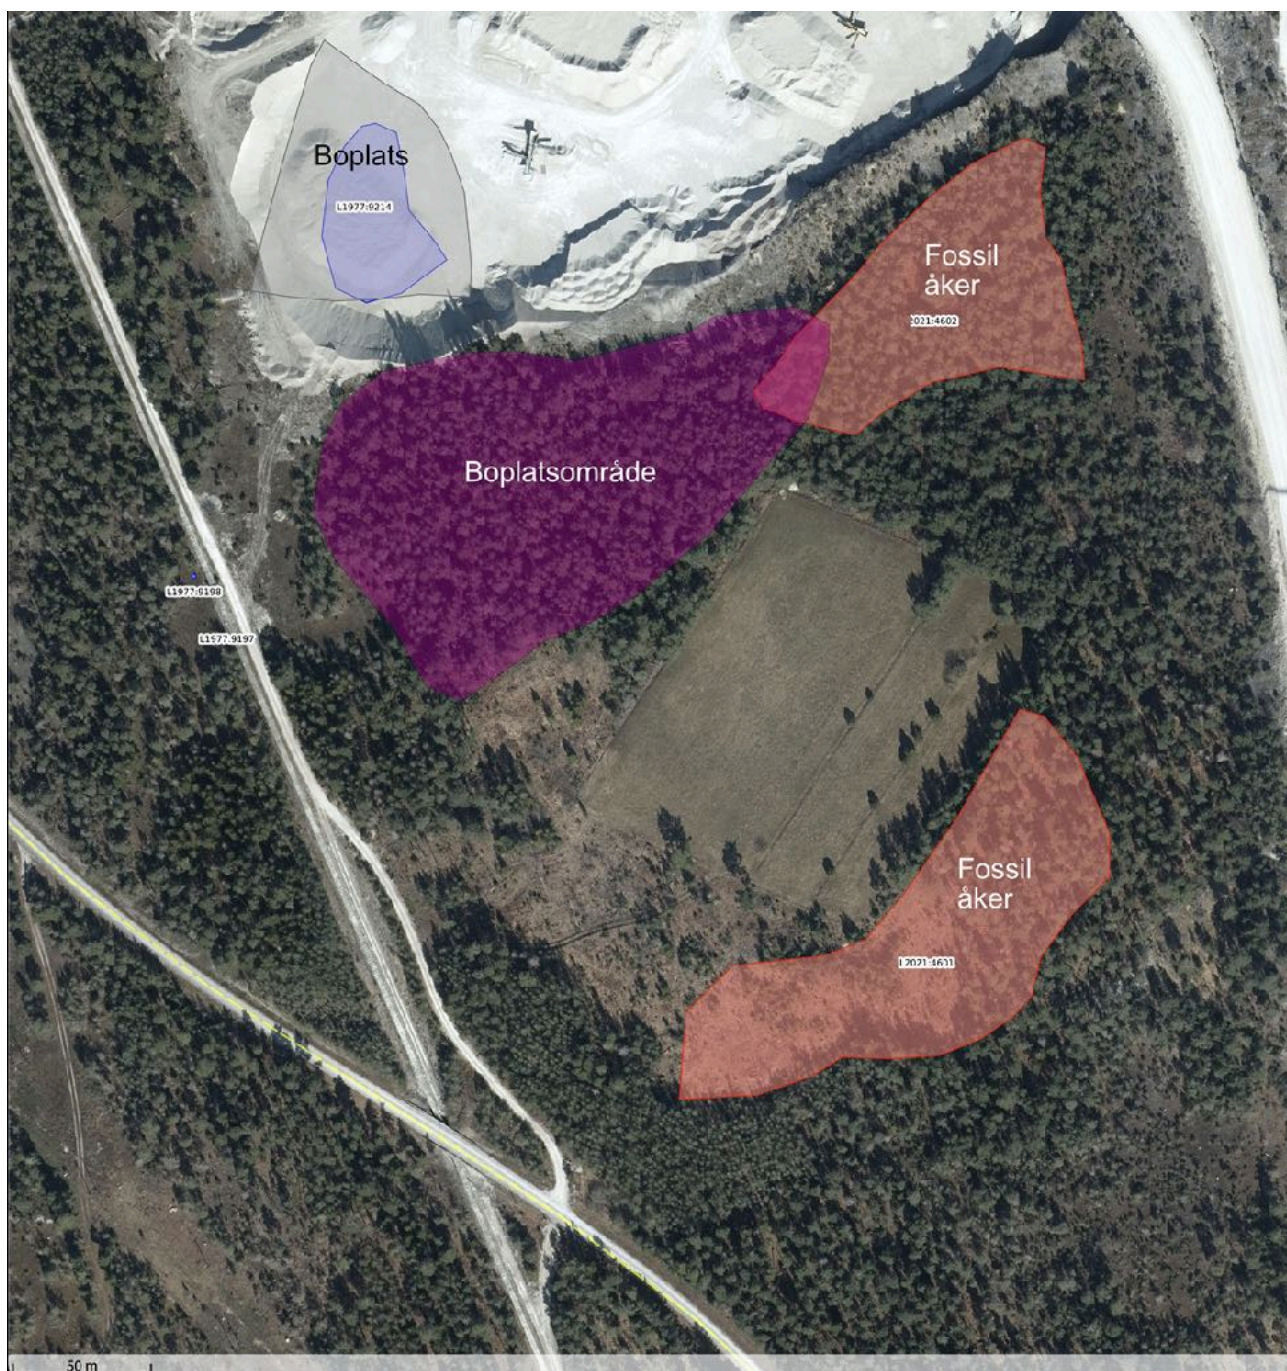
Figur 26. Möjligt boplatsområde beläget i anslutning till två områden med omfattande spår av äldre förhistorisk odling och intill tidigare undersökt och borttaget gravfält i norr.

Slutligen, det fjärde området (karta på följande sida), återfinns längst i norr i anslutning till fossil åkermark (L2021:4602) och även i närheten av ett tidigare undersökt boplatsoområde inom idag täktområde (L1977:9214). Området är tämligen högt beläget och sluttar mot söder och sydöst. Intill det möjliga boplatsläget finns fossil åkermark

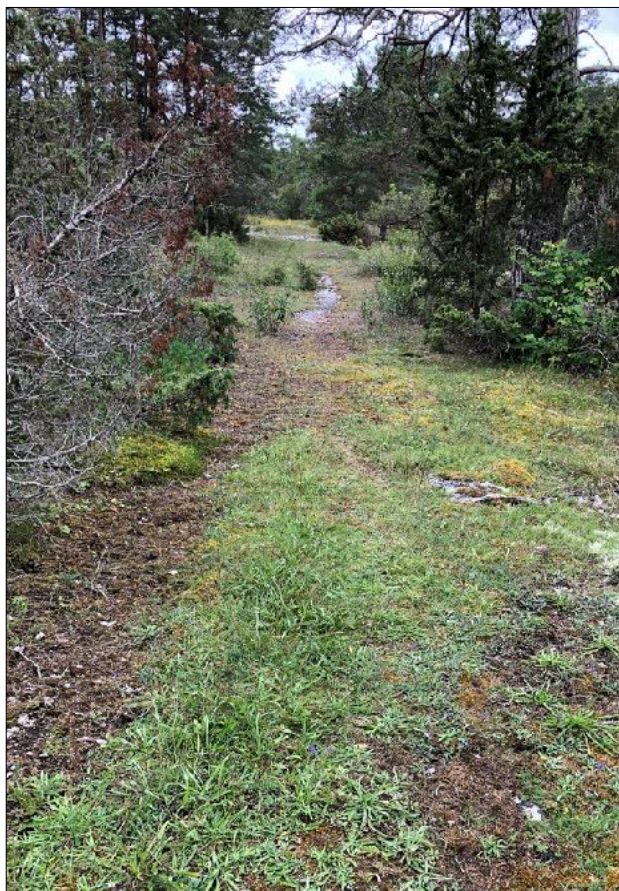
Den forntida vägen som leder från Kauparveröset mot nordost. L2021:4631.

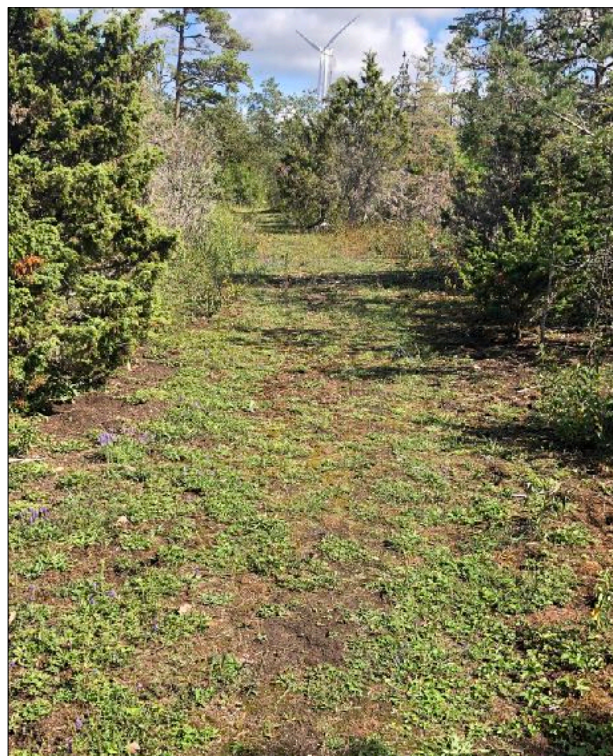
Hålvägen (L2021:4632) som leder förbi gravfältet L1977:9138.

Gravfältet L1977:9138, är skadat genom att vägen förbi har breddats, varvid gravar skadats i kanten.

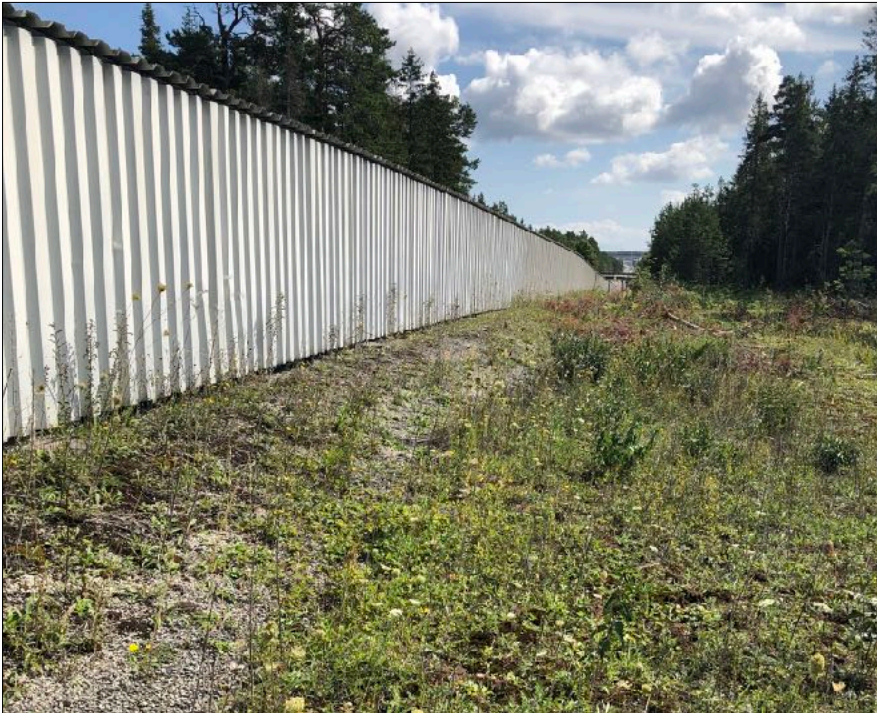
Direkt intill transportbandet på södra sidan är platsen för en stensättning ca 10 meter i diameter (L1977:9197) och intill detta ett stolphål efter tidigare kraftledning (L1977:9198). Stensättningen är idag helt borta, inga spår av denna kan noteras. Stolphålet är ännu kvar, om än till del skadat.

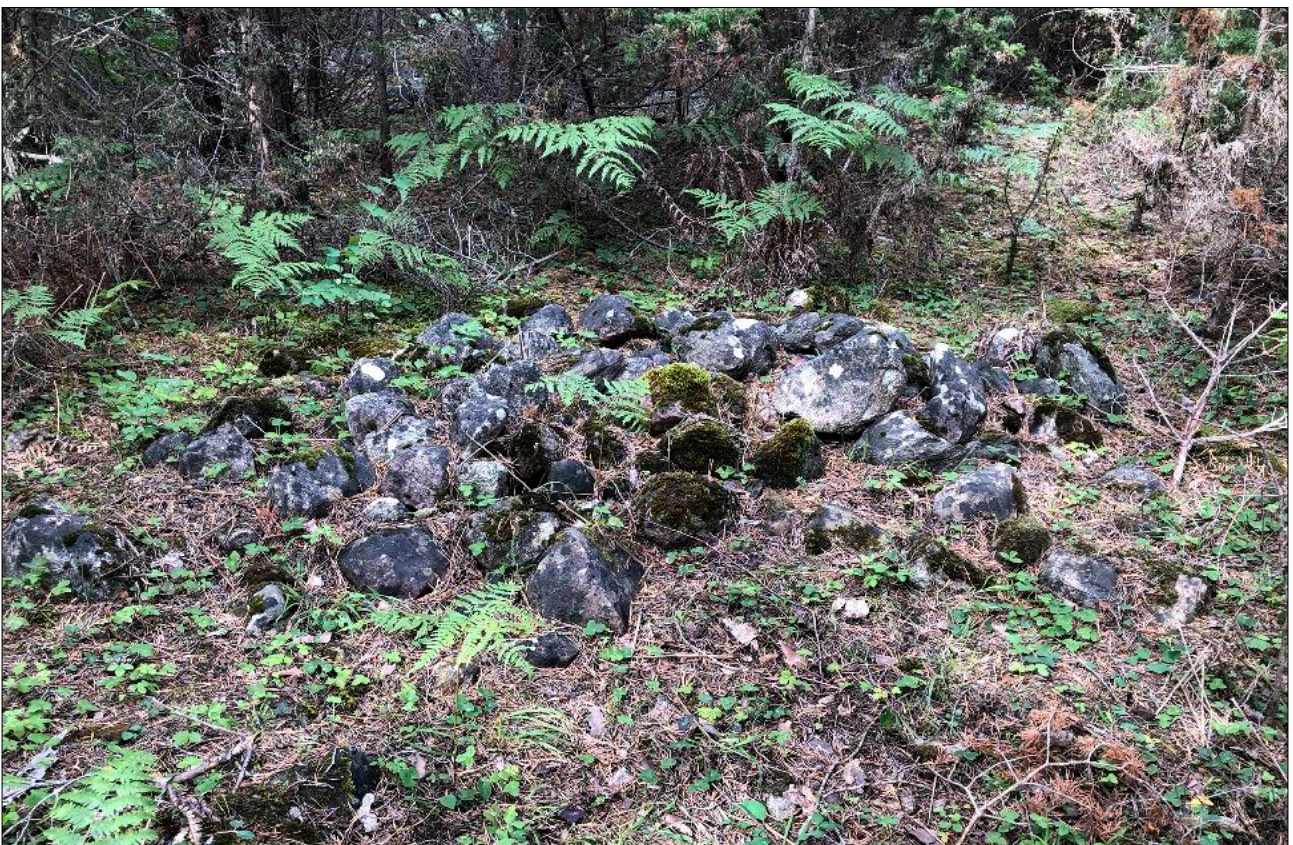
I norra delen av utredningsområdet finns ett av fyra nyregistrerade områden med fossil åkermark i form av spridda röjningsrösen, stenvallar och antydan till åkerytor (L2021:4602). Dessa åkersystem torde huvudsakligen höra till perioden yngre bronsålder - tidig järnålder.

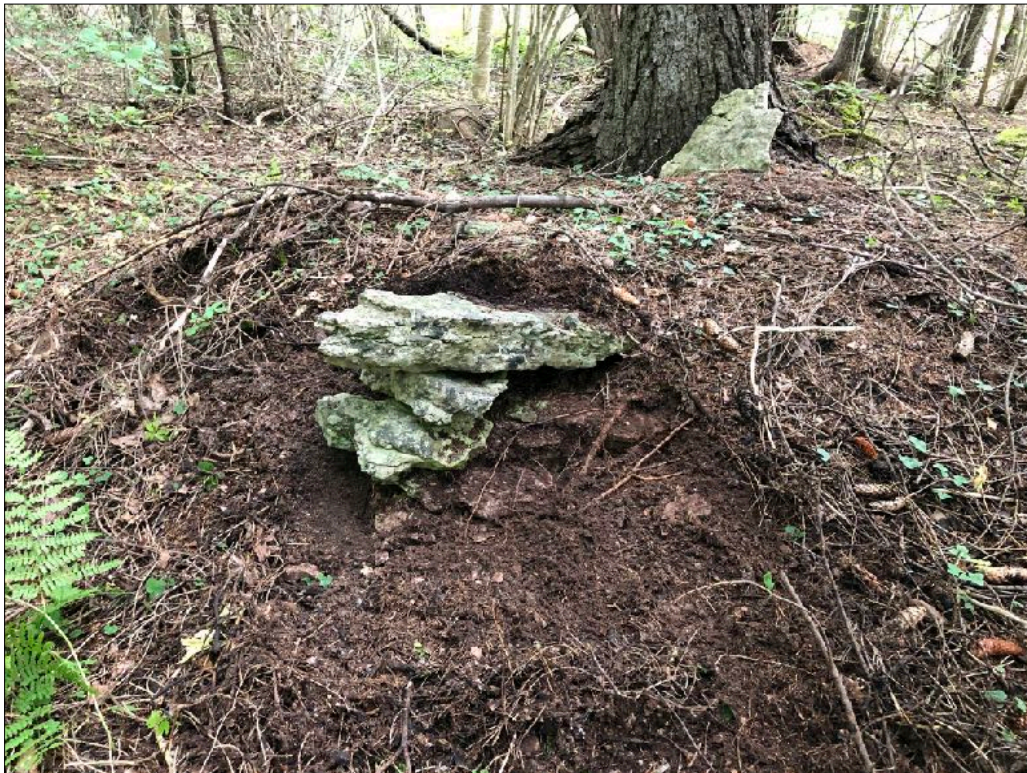
En av de mer märkliga anläggningarna påträffade vid fältinventeringen utgörs av en kraftigt övertorvad hög, närmast rund, med stapplade kalkstenshällar. Funktion och tidsställning är oklar.

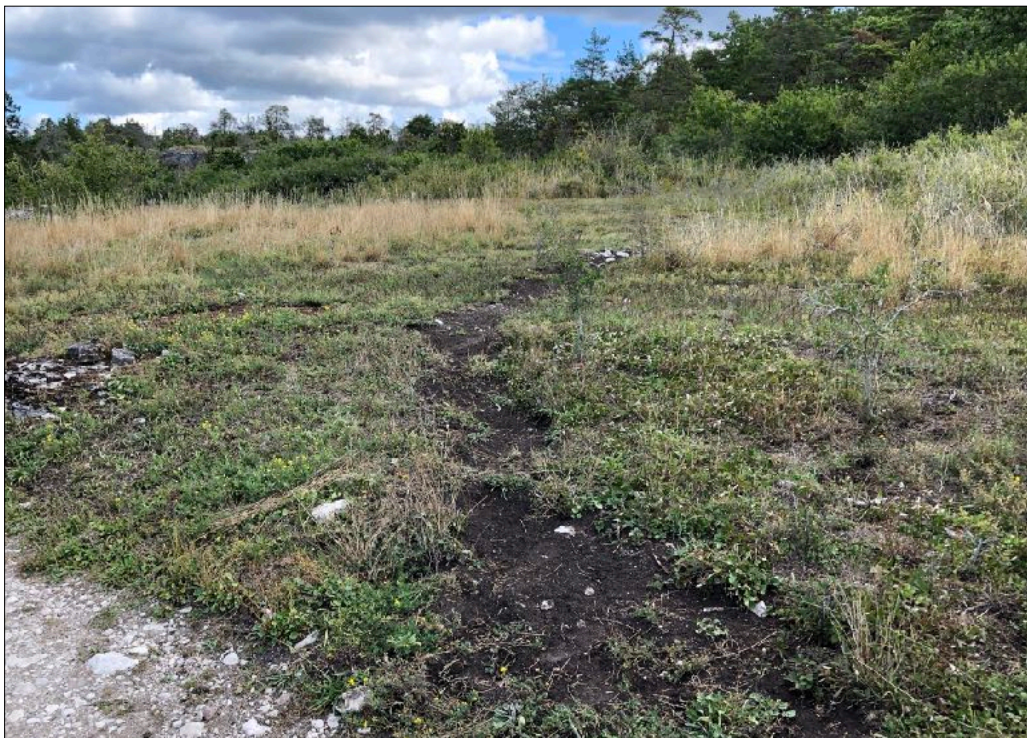
Inom fastigheten har fyra områden markerats som möjliga boplatslägen. Ett av de tydligaste utgörs av ett begränsat område längst i sydväst inom fastigheten. Kraftigt mörk jord pekar på inslag av sot och kol (se figur 23).

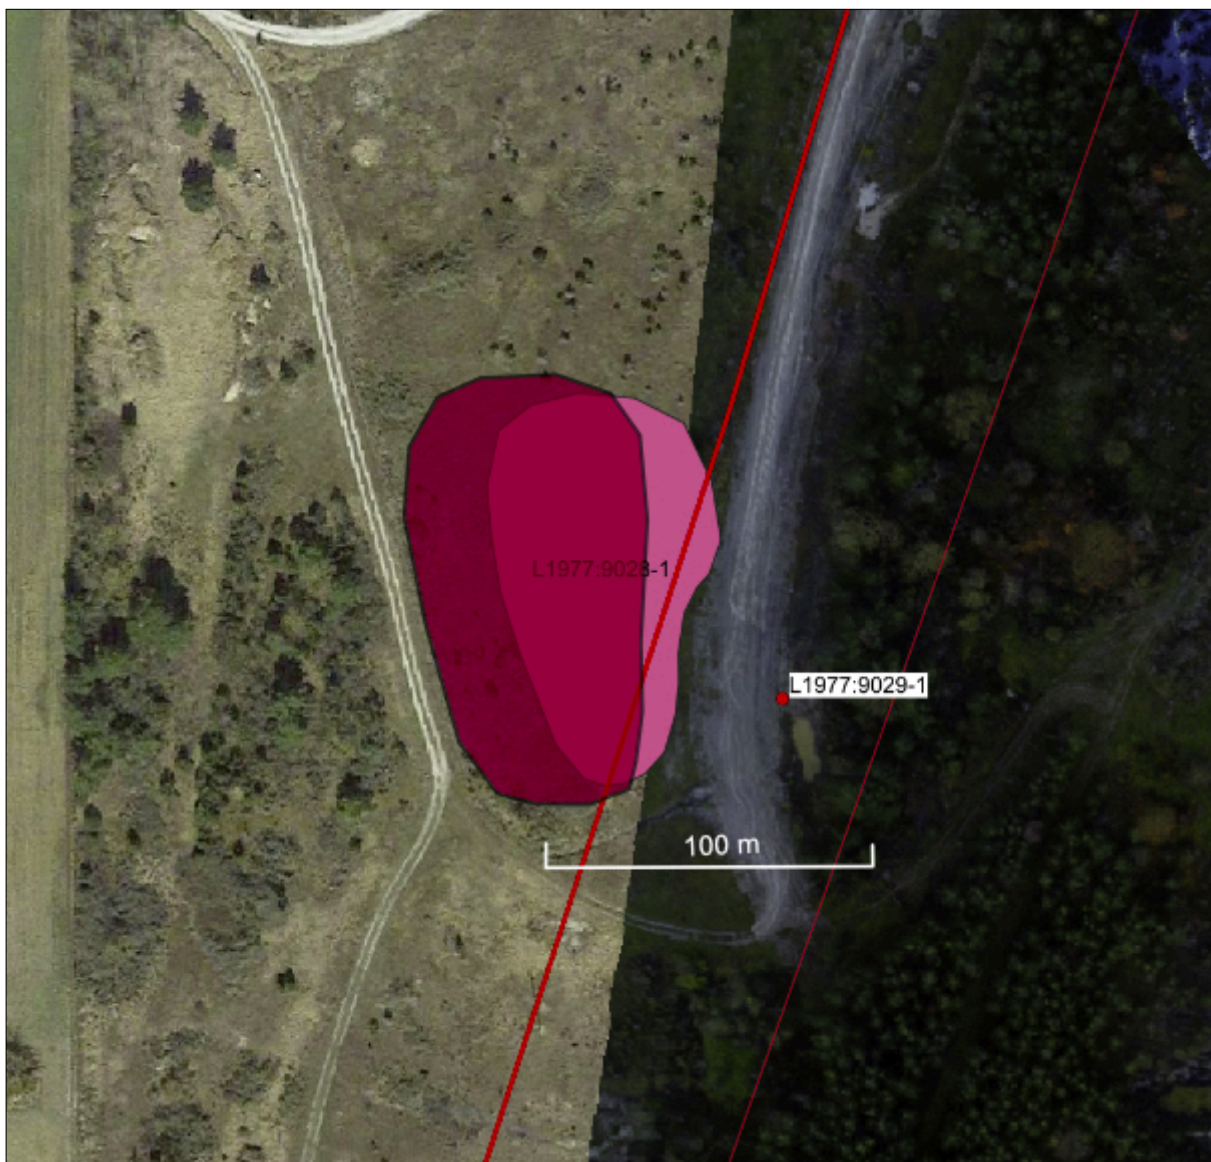
Figur 1. Gravfältet, fornlämning L1977:9028 inmätt 1940 (röd) och 1977 (rosa). Den möjliga gravan L1977:9029 var inte registrerad 1940. Den tunna röda linjen i öster markerar ansökt brytgräns.

i rummet (figur 1), där inmätningen av gravfältet 1940 innebär att detta ligger ett tiotal meter längre mot väster och närmare den gamla truckväg som går på västra sidan av gravfältet. Det förefaller som det är inmätningen 1940 som är mer exakt och man bör komma ihåg att denna gjordes innan någon mer omfattande stenbrytning skett i dess omedelbara närhet.

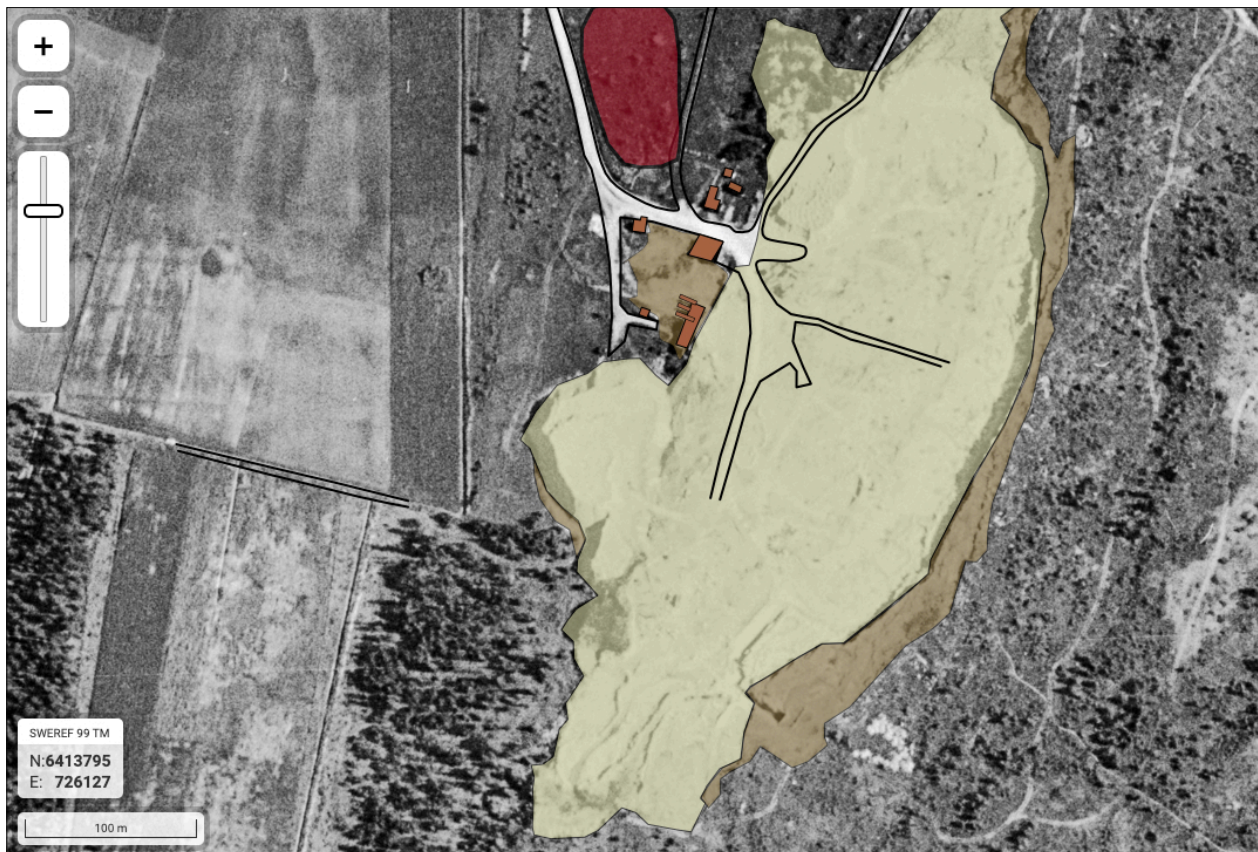
Figur 3. Omfattningen av stenbrytningen 1960. Stenbrottet med gul ton, avbanat område med brun ton. Förekommande hus markerade med mörk brun färg. Gravfältet med röd ton. Förekommande vägar markerade. Källa: Lantmäteriet.

byggnader som hörde till stenbrytningen (figur 3 på följande sida). Nu finns flera hus längre mot norr och ett område ianspråktaget för driften direkt intill gravfältet. Vägen förbi omedelbart öster om gravfältet mot norr tangerar gravfältets södra ände. Stenbrottets omfattning visar att ett betydande område mot norr nu är stenbrott och det sträcker sig mot väster, nästan fram till vägen som går öster om gravfältet.

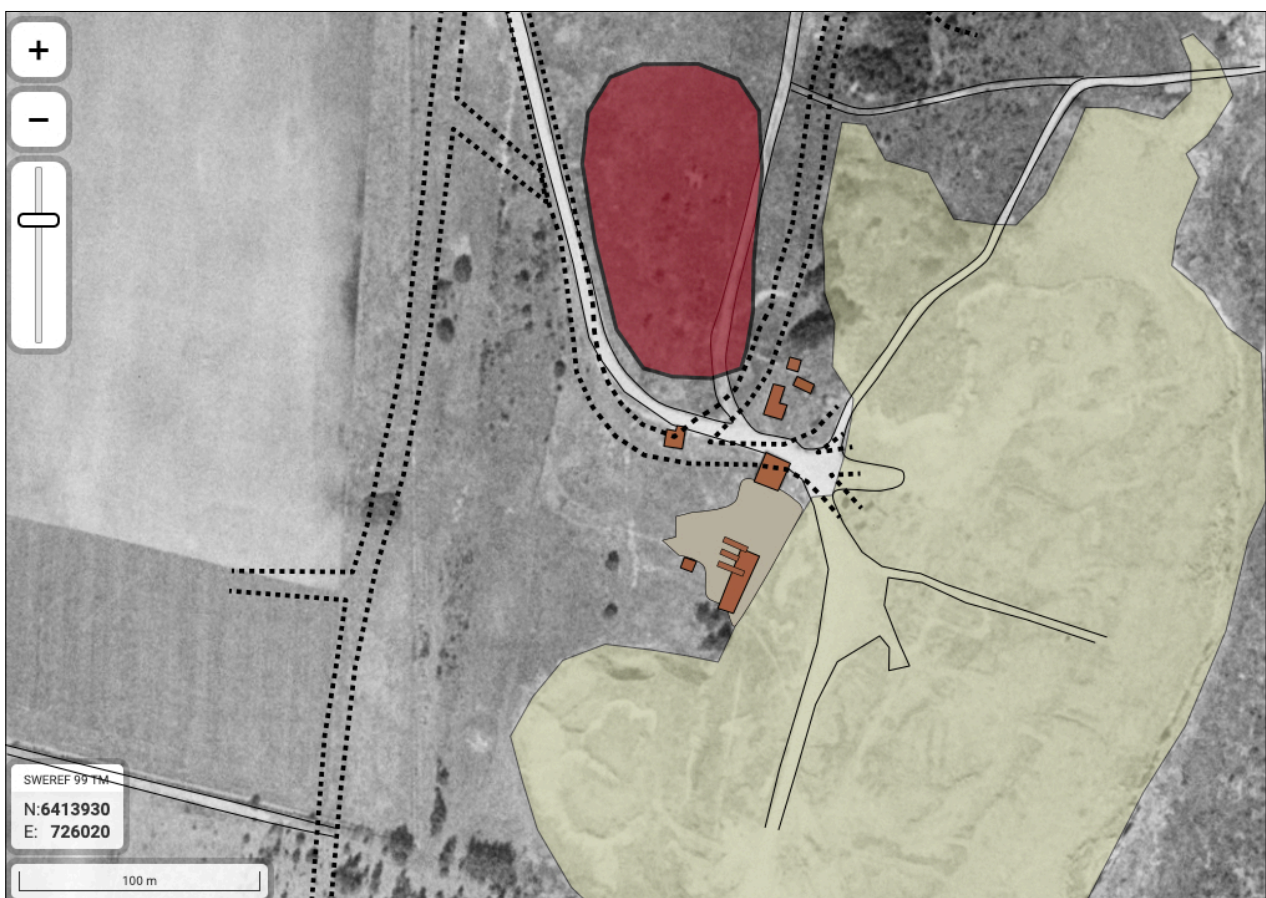
Figur 4. Landskapet 1975. Inlagt med prickad linje är vägarna på 1940-talet. Notera det korta avståndet mellan brytområdet och gravfältet. Gravfältets lokalisering utgår från markeringen i den äldre ekonomiska kartan från 1940 (figur 2).

Följer man områdets historia fram till flygbilden från 1975, figur 4 på följande sida är det relativt små förändringar vad avser brytområdets västra gräns men man kan notera den allt större exploateringen norr om vägen in i brottet, dvs sydöst om gravfältet. Här finns nu mer omfattande verksamhet, indikerat av tre hus med tillhörande aktivitetsytor.

I kartbilden, figur 4, är också inlagt vägarna som var i bruk 1940 där särskilt vägen mot norr på östra sidan av gravfältet, liksom den senare vägen från 1975, berör gravfältet. Överhuvudtaget torde området mellan gravfältet och brottkanten i öster vara kraftigt påverkat av verksamheten på platsen.

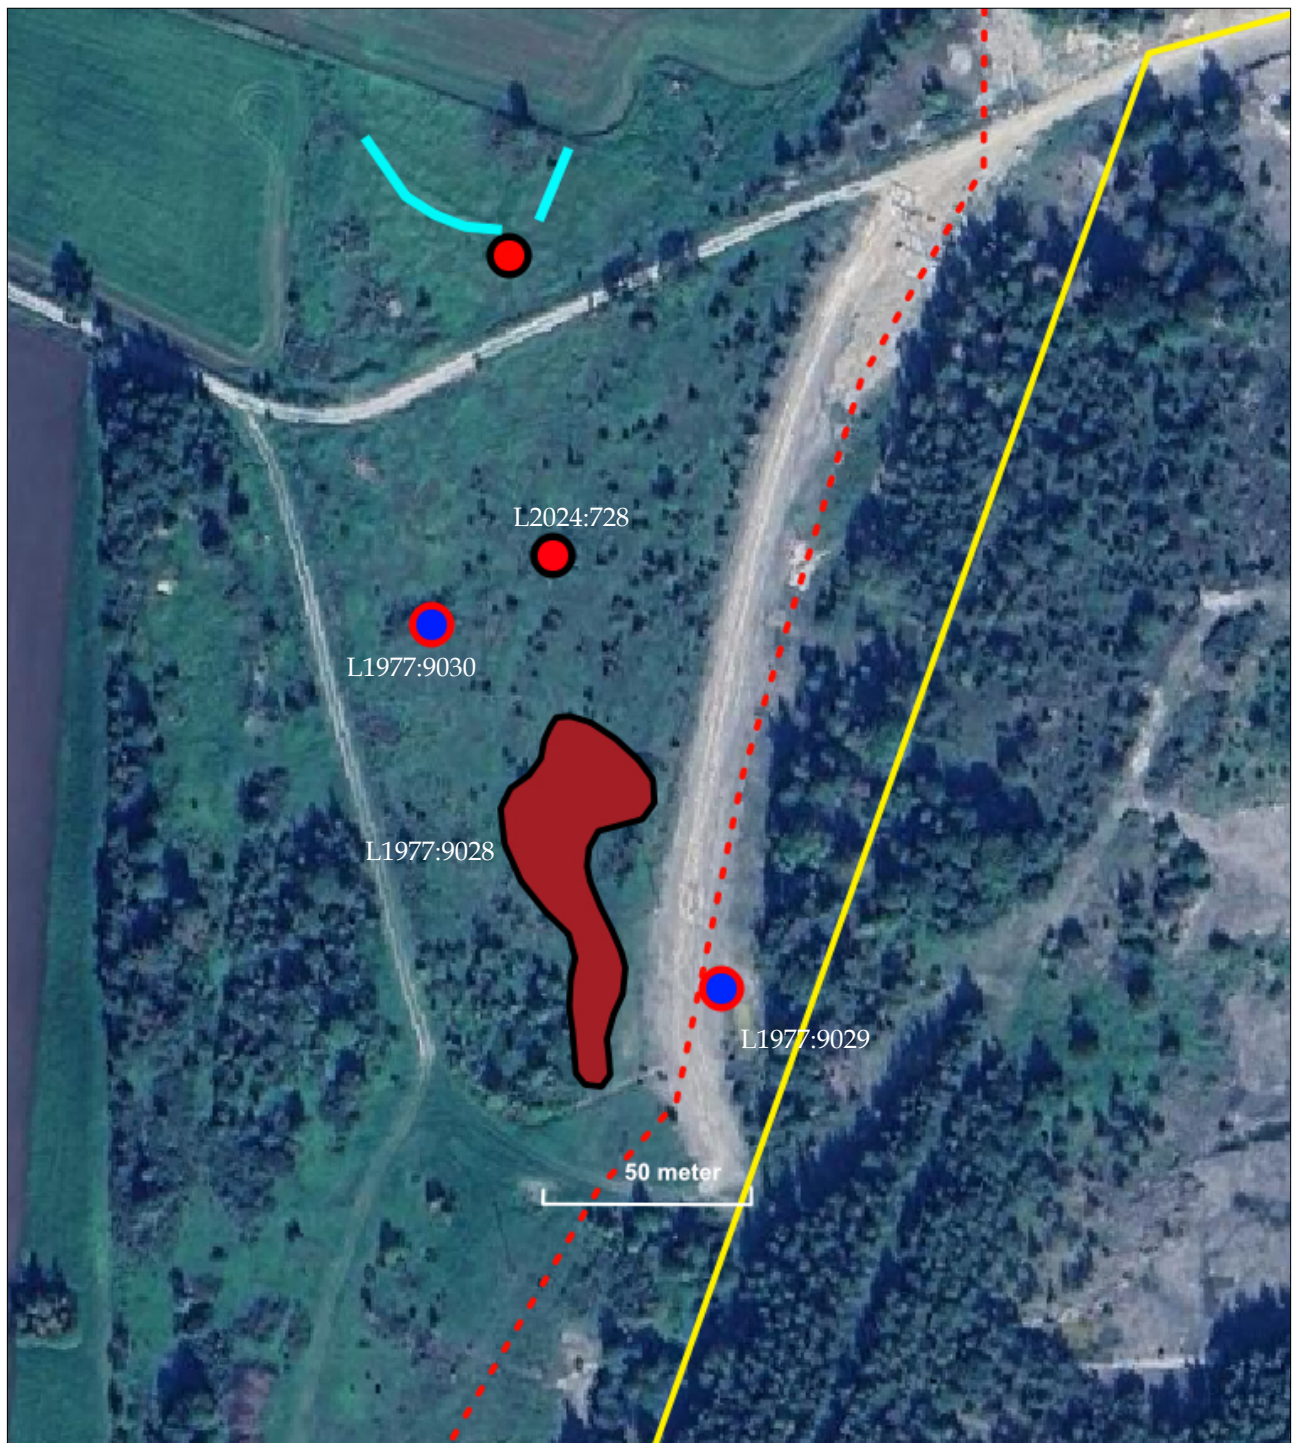
Figur 7. Med röd streckad linje markeras staketets dragning och med gul heldragen linje brytområdet.
