Åtgärdsvalsstudie

Trafiksäkerhetsbrister Klinte
bergtäkt väg 140, 141 och 562,
Klintehamn

Ärendenummer: TRV 2021/47527

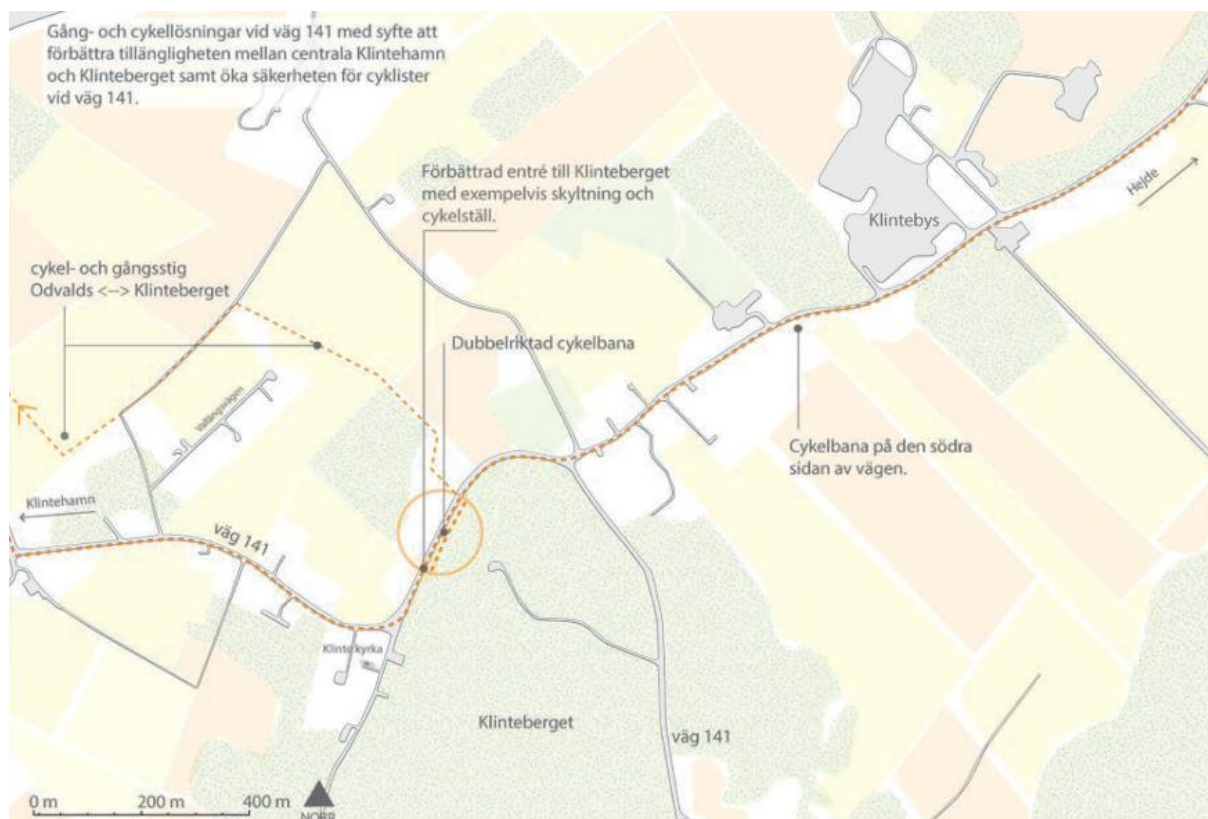
Figur 4. Föreslagna sträckning av möjlig gång- och cykelstig som binder samman Odvalds med Klinteberget och en förbättrad entré vid Klintebergets fot. Sträckningen mellan Donnersgatan och infarten till Hunninge illustrerar föreslagna sträcka för breddning av väg 141 och 562. Källa: Program Klintehamn 2030.

- **Vägarna 141 och 562 från Donnersgatan österut fram till Hunninge**
Åtgärden innebär en breddning av stödremsan enligt Figur 4. Eftersom det finns belysningsstolpar på södra sidan om vägarna finns möjlighet att bredda något och tillskapa en bättre yta för fotgängare och cyklister. Breddningen utförs som en grusad yta för att dikenas funktion ska säkerställas.

- **Cykel- och gångstig som binder samman Odvalds med Klinteberget**
Ovanstående breddning möjliggör inte en fullgod gång- och cykelväg. Programmet föreslår därför att en ny dragning av en gång- och cykelstig skapas för att binda samman Odvalds med Klinteberget enligt Figur 4. Det skulle möjliggöra ett sammanhängande gång- och cykelstråk från Verkstadsgatan via Klinteskolan, genom Odvalds och till Klintebergets entré på västra sidan. Föreslagen åtgärd är en grusad gång- och cykelstig.

programförslaget föreslås att denna rustas upp för att möjliggöra fler parkeringsplatser för cykel och att den görs mer trafiksäker enligt Figur 4. Hastighetsbegränsningen 40 km/tim föreslås då även förlängas till och med infarten till Klinte kyrka.

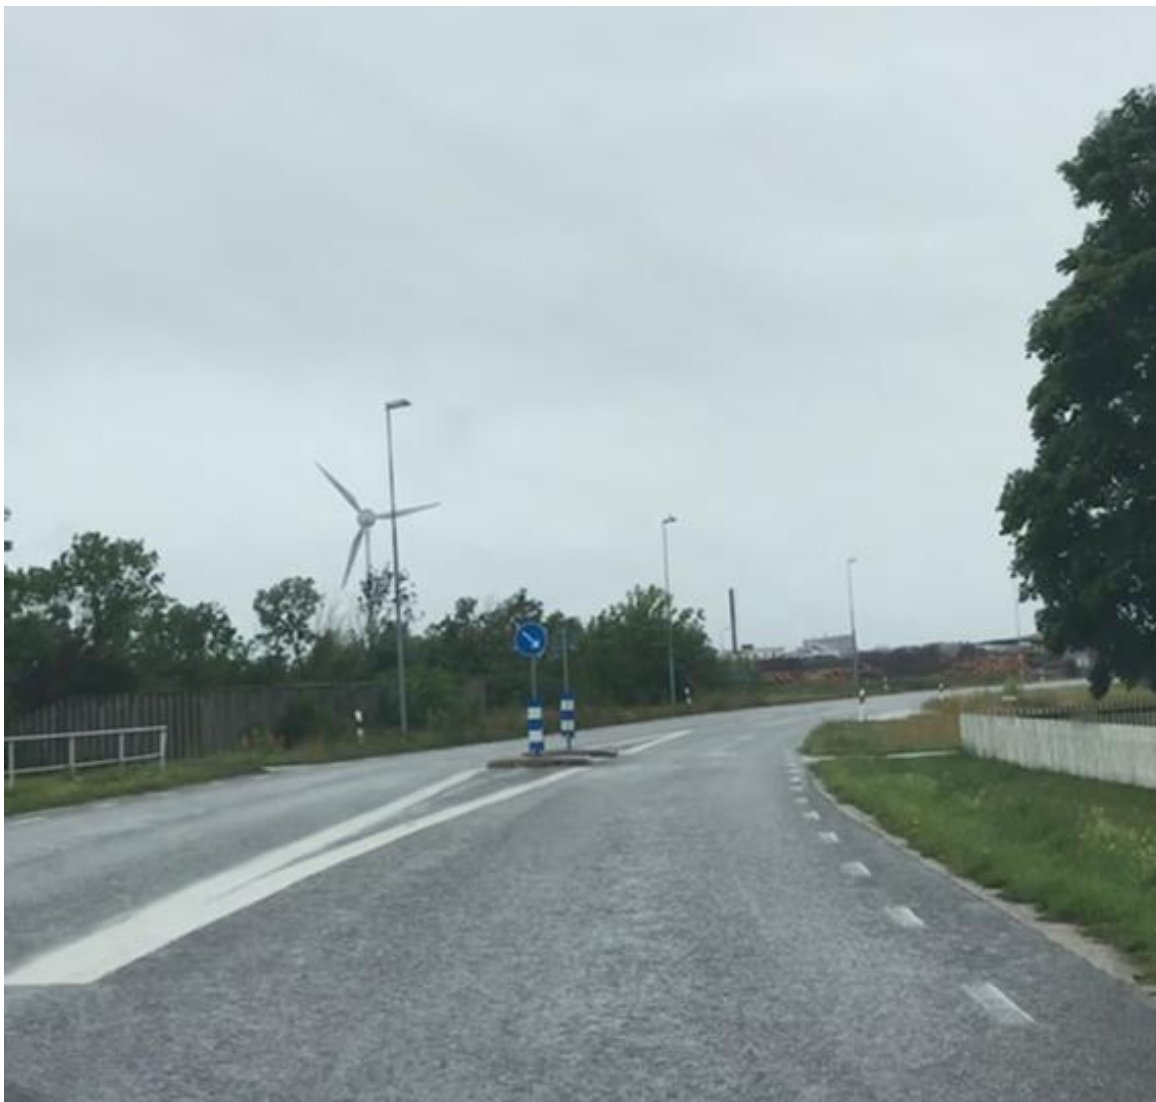
Figur 11. Väg 140 i riktning mot Klintehamn. I fotot syns den gång- och cykelpassage över väg 140 som finns utmed sträckan.

Vägsträckan är kurvad och stoppsikten utmed sträckan bedöms vara cirka 90 meter utifrån foton. Riktvärde för stoppsikt utmed en 60-sträcka är upp till 100 meter stoppsikt. Körfälten är avskilda med mittlinje där det utmed delar av sträckan råder omkörningsförbud för trafik i nordlig färdriktning. Sidoområdena består utöver slänter mestadels av öppet landskap i form av åkermark. Utmed aktuell sträcka finns en passage för oskyddade trafikanter, se Figur 11. Passagen är utformad med en refug samt varningsmärke A16 (Varning för cyklande och mopedförare) i riktning mot Klintehamn, cirka 50 meter innan passagen i båda färdriktningarna. Stoppsiktens längd bedöms klara riktvärden. Det finns träd på bostadstomt intill gång- och cykelbanan som kan skymma trafikanter inför passagen.

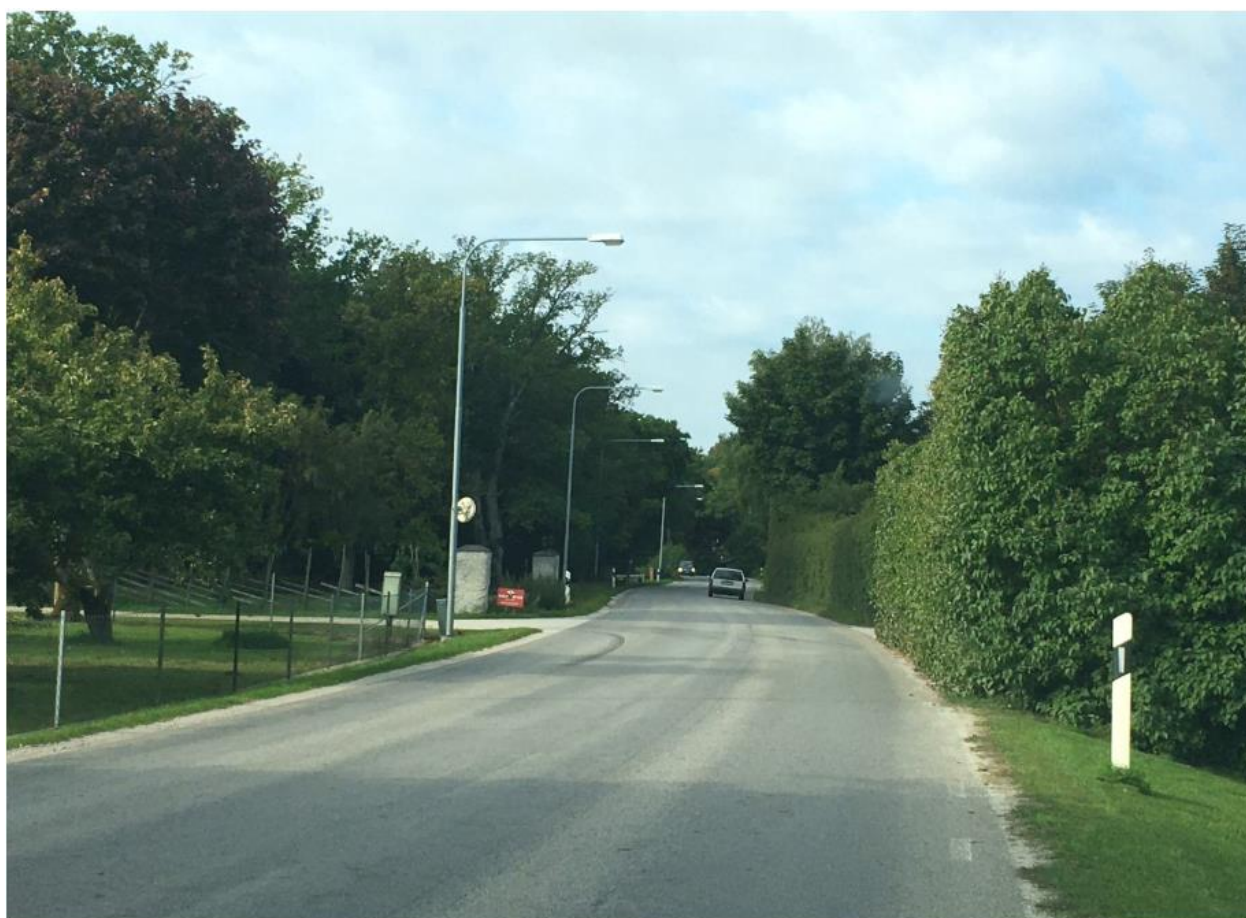
Figur 12. Väg 562 i riktning mot Bönders backe och Klintehamn.

Tomter med enbostadshus ligger utmed väg 562 med tillhörande in- och utfarter. Sikten till in- och utfarterna bedöms som bristfällig på grund av häckar och vegetation.

Stopsikt för en 40-sträcka enligt VGU Krav är riktvärdet 50 meter. Utmed aktuell sträcka uppskattas vägsträckan uppnå stopsikt, detta bedömt utifrån foton (Trafikverket, 2022e).

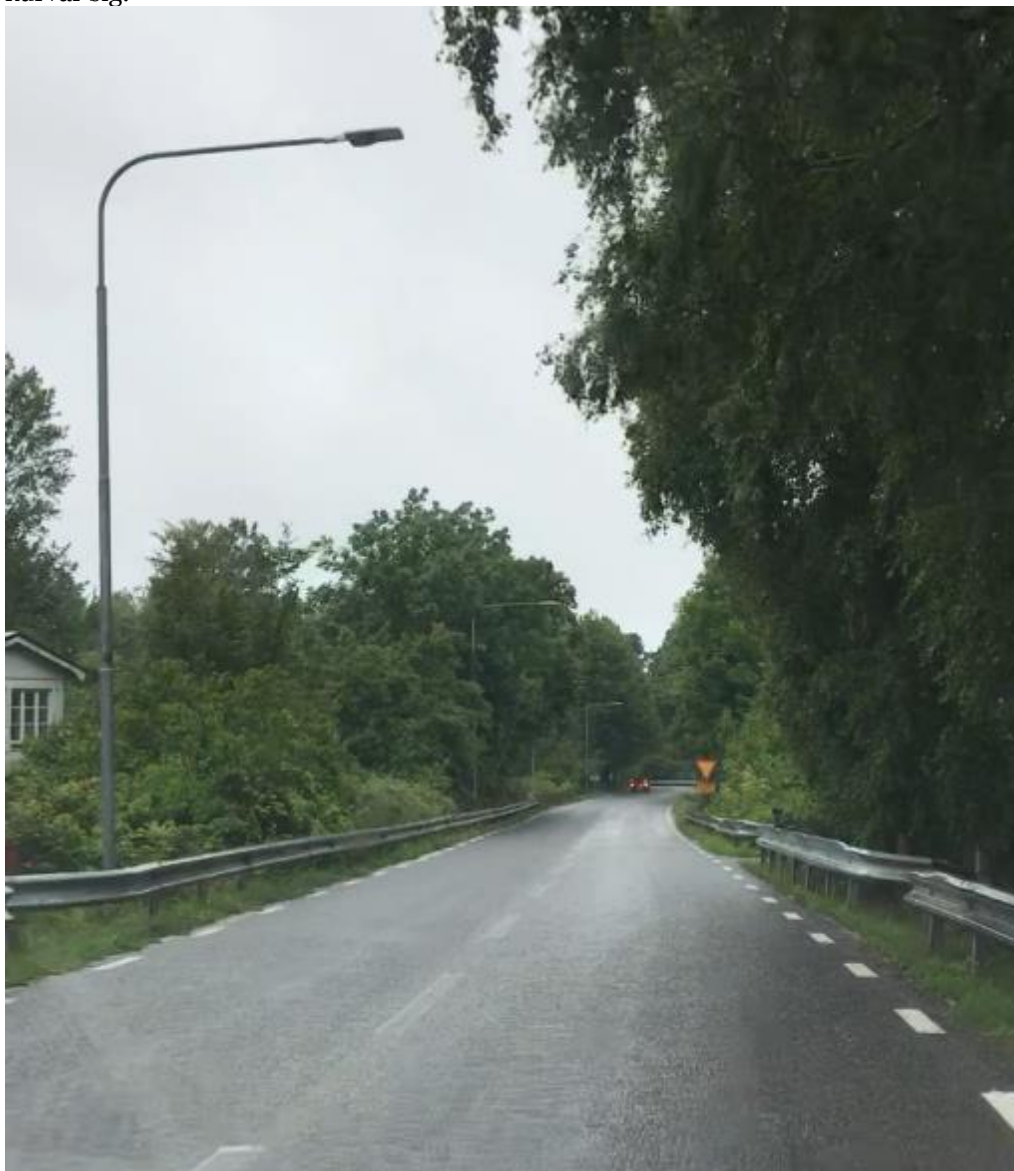
Figur 13. Väg 141 österifrån, i bilden noteras påkörda vägräcken.

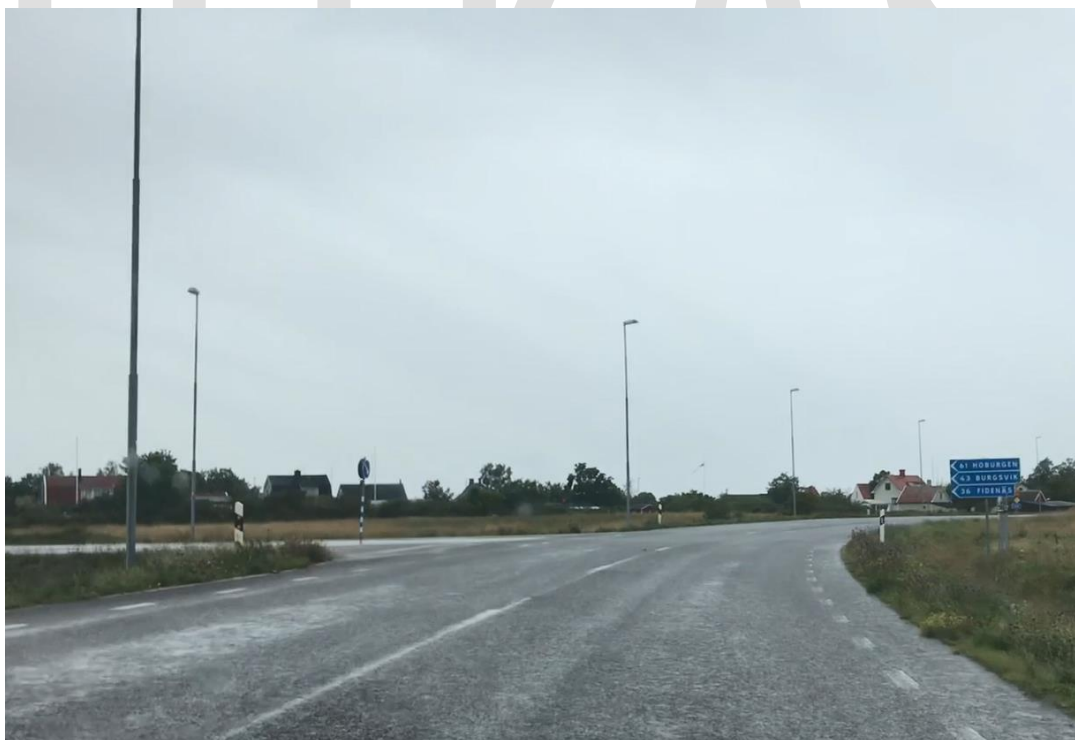
Figur 15. Väg 141 i riktning mot Klintehamn vid korsning med anslutande väg 140 söderut.

Korsningspunkt 4 är en trevägskorsning (typkorsning B) mellan väg 140 och 141 där väg 140 söderut mot Burgsvik är den sekundära vägen med väjningsplikt mot väg 141 och väg 140 mot Klintehamn. Hastighetsbegränsningen i korsningspunkten är 60 km/tim. Sidoområdena vid korsningspunkten består av åkermark. Korsningspunkten saknar passager för gång- och cykeltrafik. Det finns belysning längs vägarna men belysningskvalitén i själva korsningen har inte studerats.

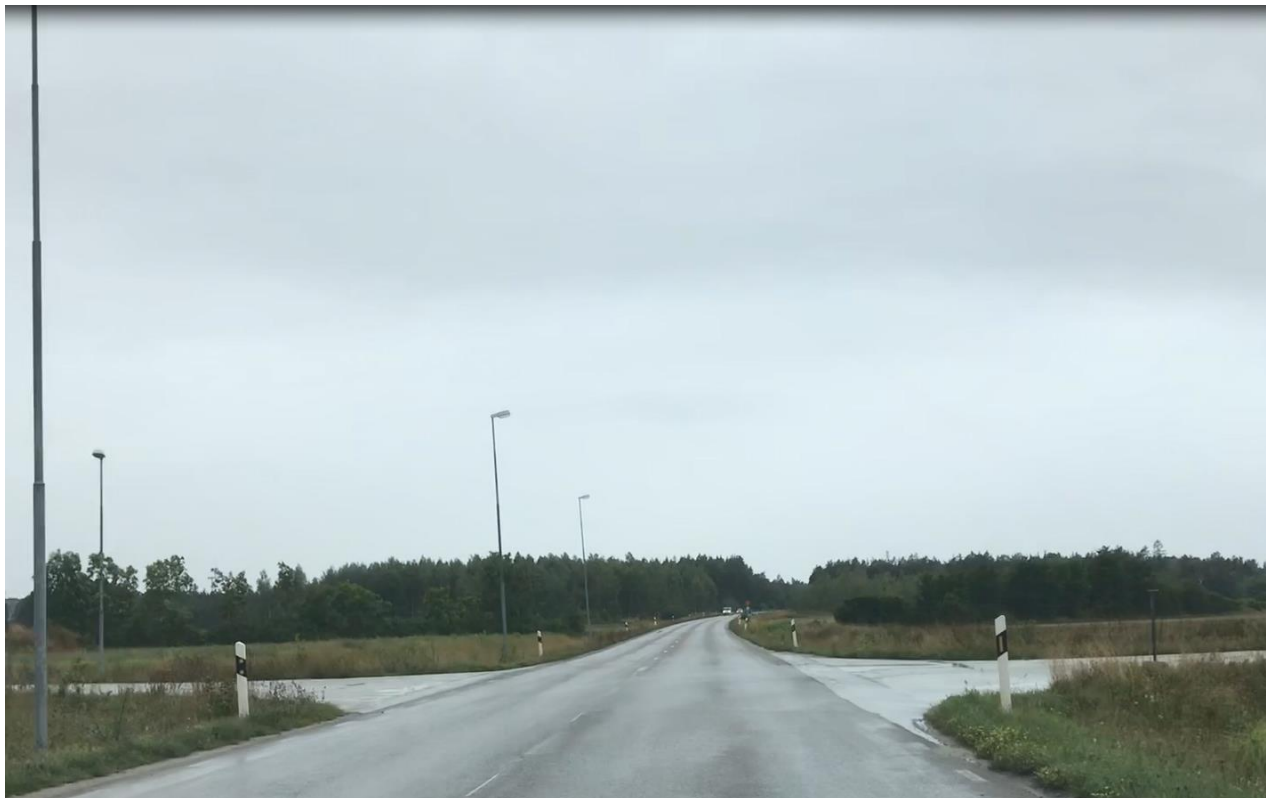
Figur 16. Väg 141 i riktning mot Klintehamn vid korsning med Donnersgatan.

Hastighetsbegränsningen på väg 141 genom korsningen är 60 km/tim, på Donnersgatan norrut är hastighetsgränsen 60 km/tim och söderut 70 km/tim. Sidoområdena intill korsningspunkten består av åkermark. Korsningspunkten saknar passager för gång- och cykeltrafik. Det finns belysning längs vägarna men belysningskvaliteten i själva korsningen har inte studerats.

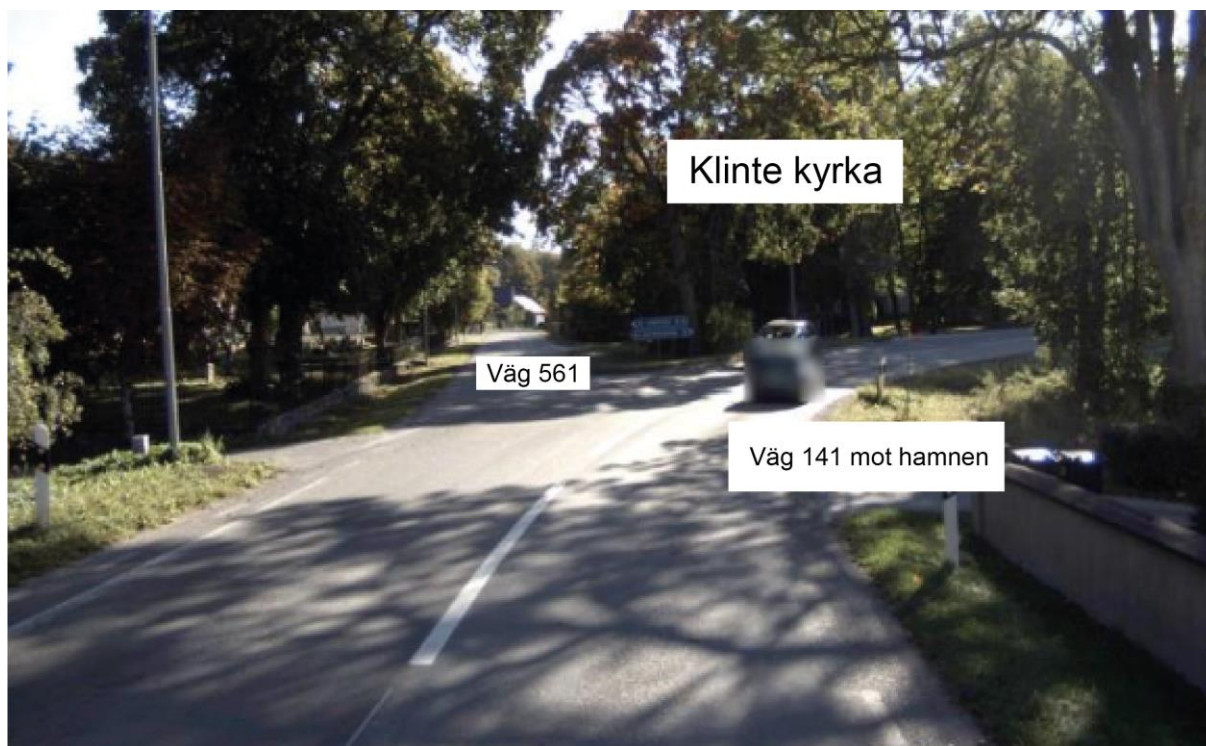
Figur 17. Väg 141 i riktning mot Klintehamn. Bildkälla: Trafikverkets verktyg PMS.

Korsning mellan väg 141 (primär) och 561 (sekundär) är placerad där väg 141 kurvar sig. Väg 561 har två anslutande sträckor till väg 141, en på vardera sida om kurvan. Tillfart till väg 141 för färd mot Bönders backe sker från den östra anslutningen och tillfart mot Klintehamn sker från den västra anslutningen. Hastighetsbegränsningen på väg 141 utmed korsningen är 40 km/tim och 50 km/tim på väg 561.

Utformningen på denna korsning indikerar att korsningen är byggd omkring 1970-talet för trafikleder på landsbygd då denna typkorsning inte längre förordas.

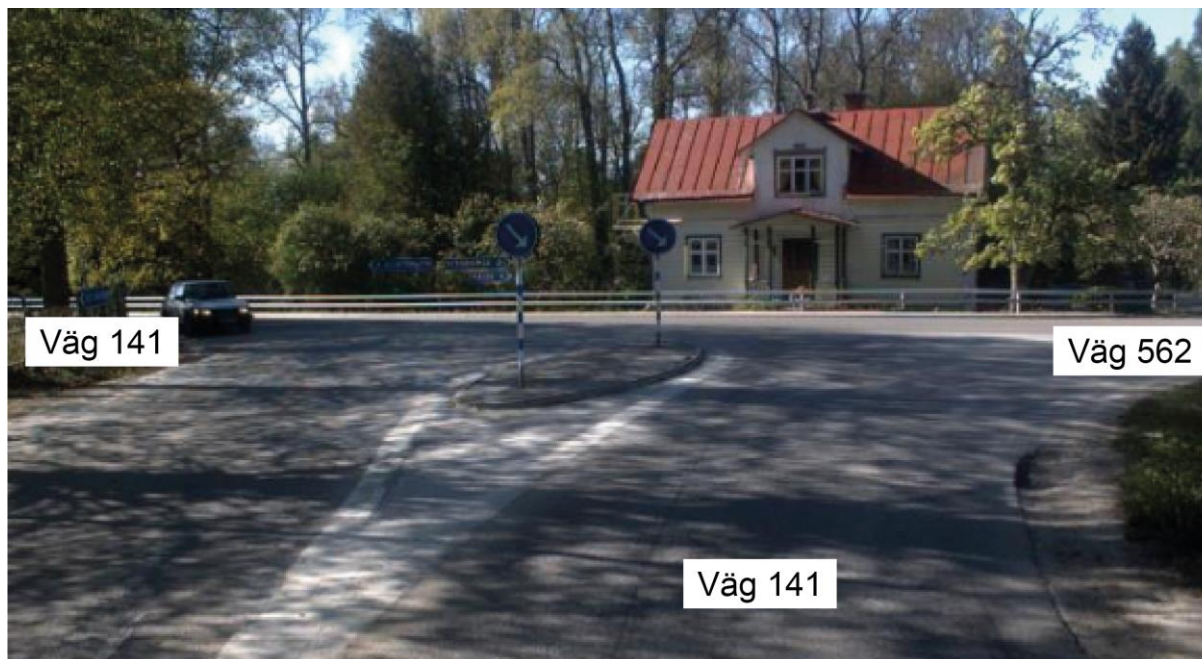
Figur 18. Korsning vid Bönners backe. Refugen är nu borttagen. Fotot är taget från väg 141 söderifrån. Bildkälla: Trafikverkets verktyg PMS.

Korsningen är en förskjuten fyrvägskorsning, dock ligger de sekundära vägarna endast 20 meter ifrån varandra vilket är betydligt mindre än rekommenderade 50 meter (Trafikverket, 2022 e).

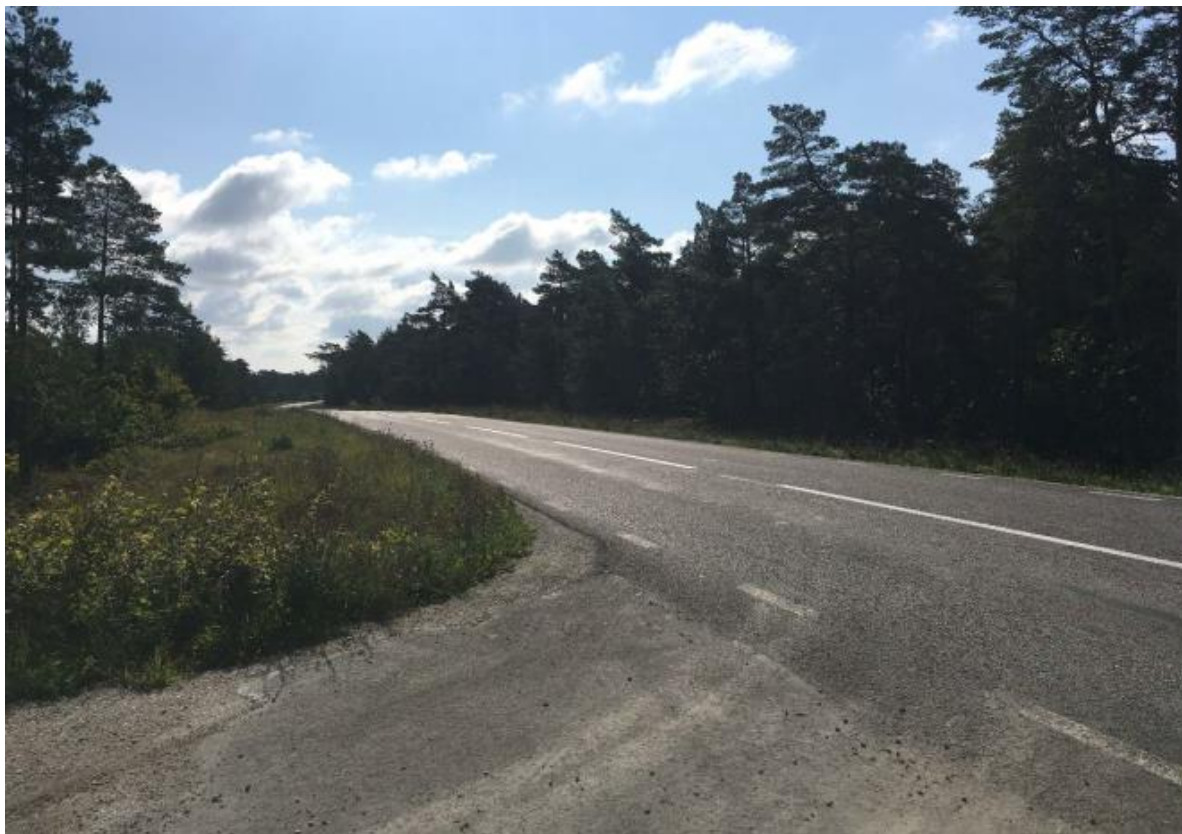
Figur 20. Väg 141 taget från in- och utfarten till Snögrinde kalkbrott. Fotot är taget i riktning söderut mot Hemse.

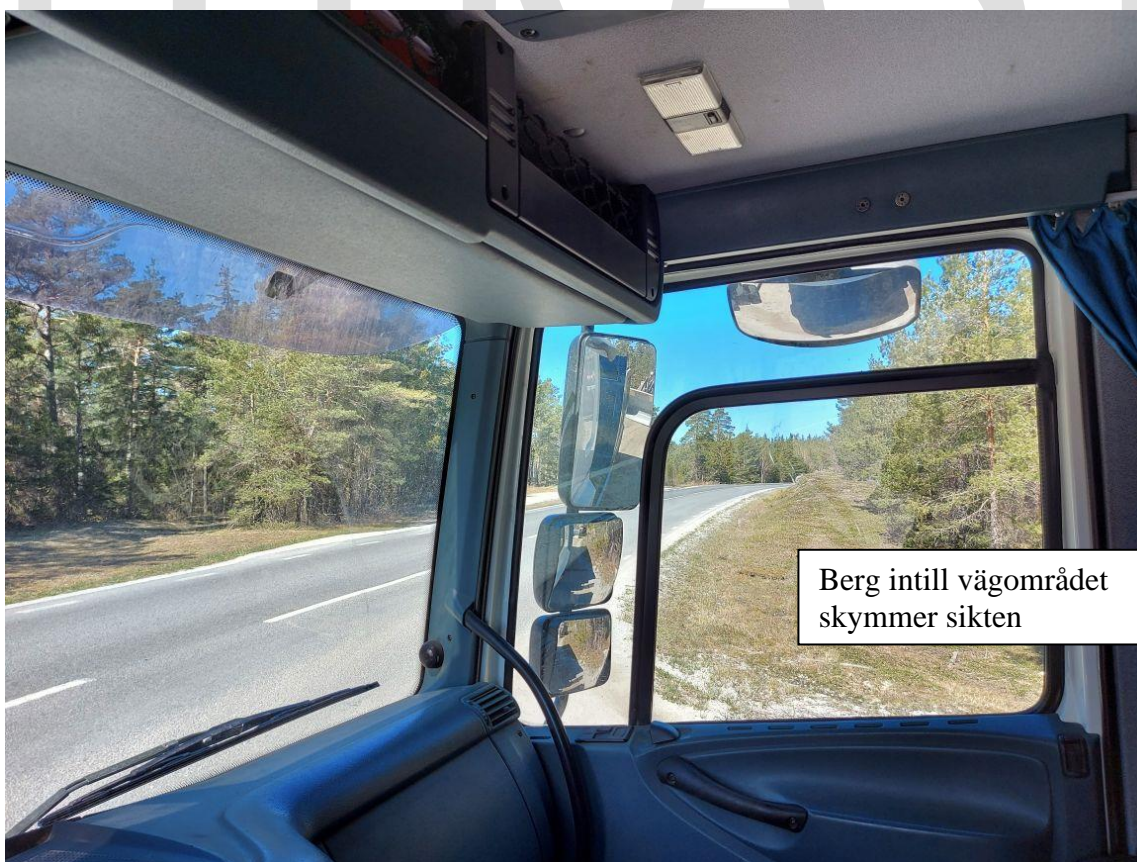
Figur 21. Väg 141 taget från in- och utfarten till Snögrinde kalkbrott. Fotot är taget i riktning norrut mot Klintehamn.

Sikten norrut mot Klintehamn från in- och utfarten uppskattas till cirka 70–80 meter utifrån foton och uppnår därmed inte heller minsta godtagbara siktsträcka på 150 meter enligt VGU Krav (Trafikverket, 2022 e).

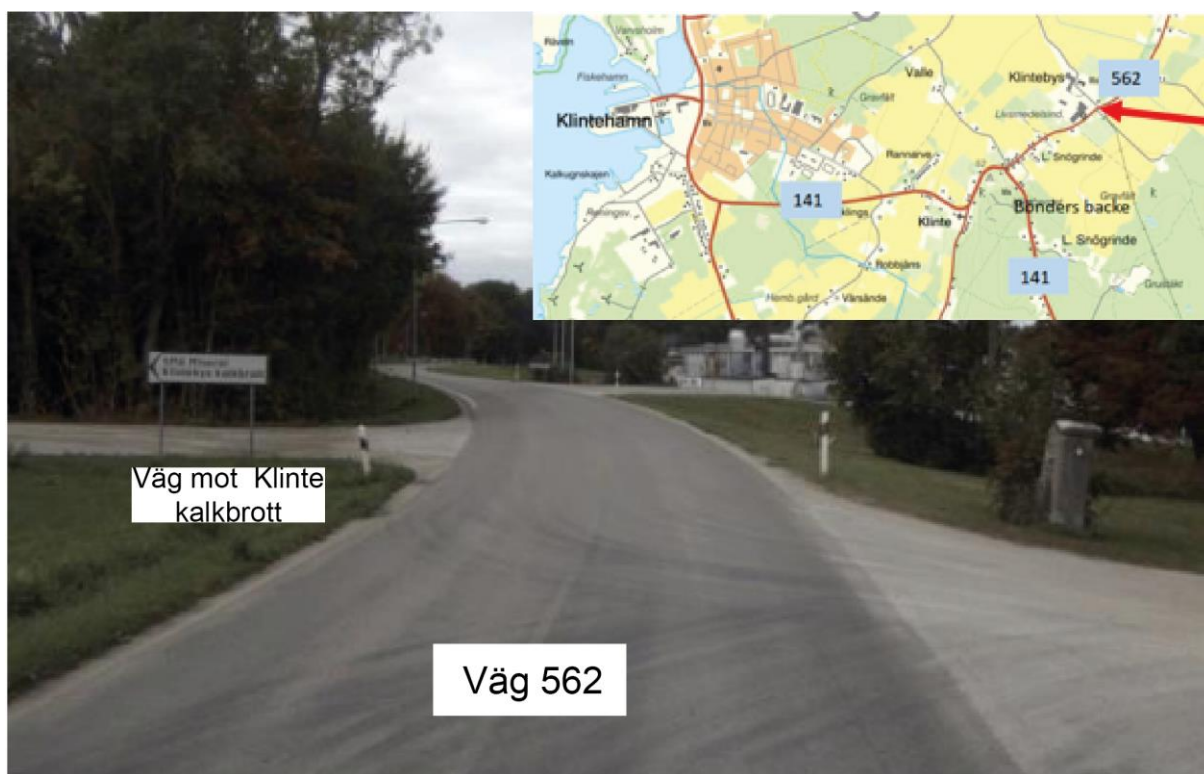
Figur 22. Väg 562 vid in- och utfarten till Klintebys kalkbrott. Bildkälla: Trafikverkets verktyg PMS.

Intill in- och utfarten, på den östra sidan finns ett stängsel placerat intill väg 562. Stängslet uppskattas ligga cirka 5–10 meter från körbanan. Sikten österut från en punkt 5 meter in från in- och utfarten uppskattas med viss osäkerhet uppnå önskvärd siktsträcka på 140 meter enligt VGU Krav (Trafikverket, 2022 e). Väster om in- och utfarten är slänten utmed väg 562 klippt där hög vegetation sedan tar vid. Det är ännu osäkert hur bred den klippta ytan är och därmed svårt att avgöra om siktsträckan från in- och utfarten är 5 meter enligt VGU. I Figur 22 är sikten uppskattningsvis längre än 140 meter dock är fotot troligen taget närmre än 5 meter från Väg 562.

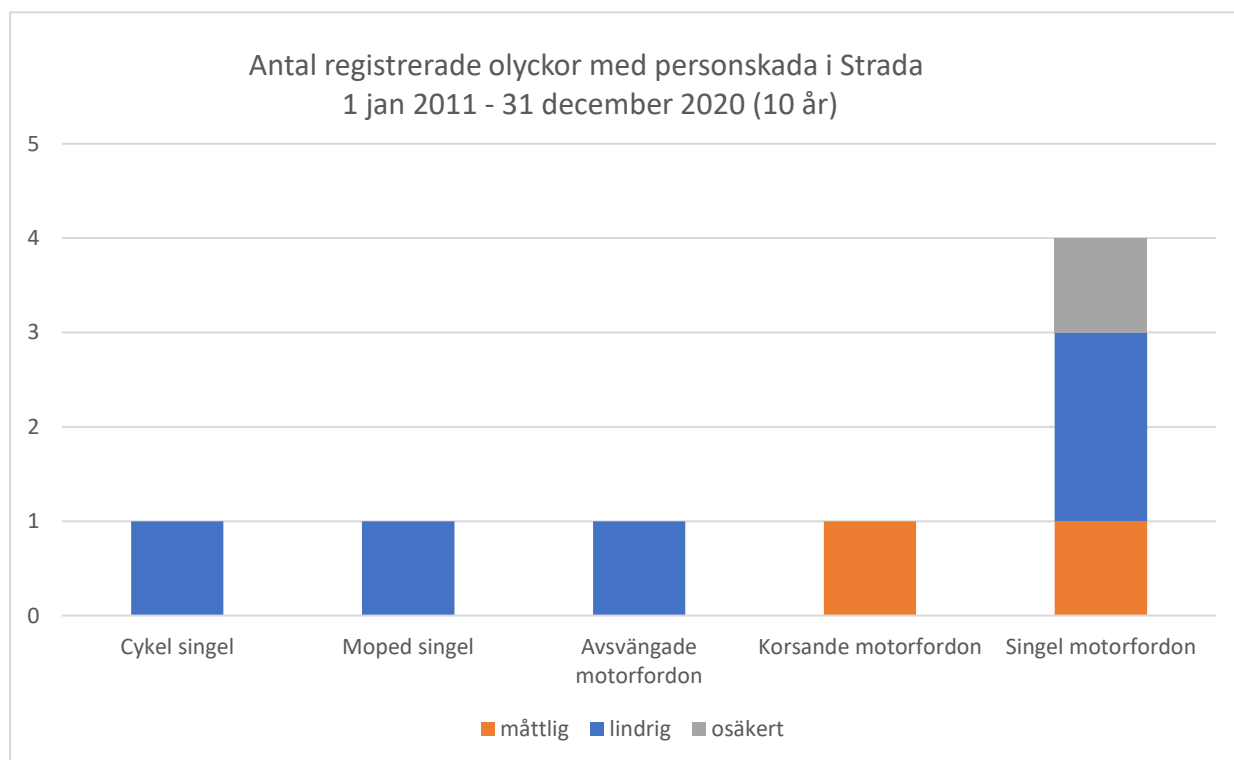
Figur 24. Antal registrerade olyckor med personskada i Strada inom utredningsområdet under perioden 1 januari 2011–31 december 2020 (10 år), uppdelat på olyckstyp och skadegrad.

Av de 8 personskadeolyckorna har cykel varit inblandade i 1 olycka, moped i 2, bil i 6 och lätt lastbil i 1 olycka.

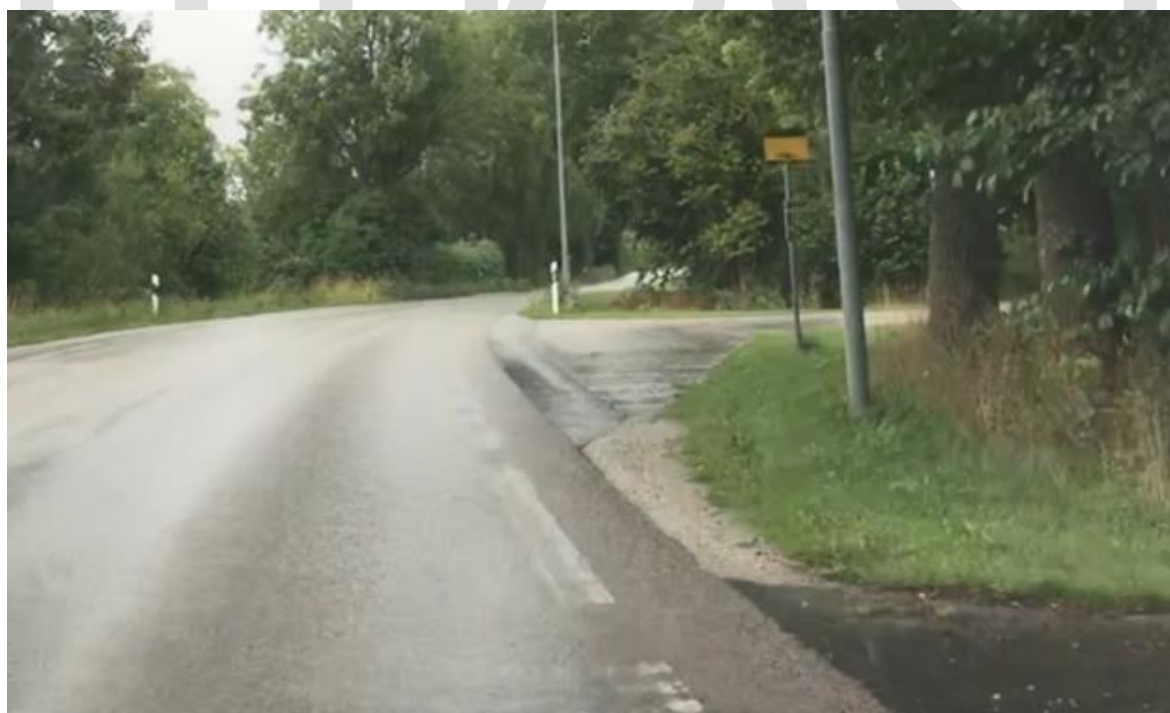
Figur 25. Hållplats i Klintebys, nordostlig riktning.

De två busshållplatserna i Klintebys saknar separat yta för de som väntar eller kliver av bussen. Det finns endast smala vägrenar att gå på till och från hållplatserna.

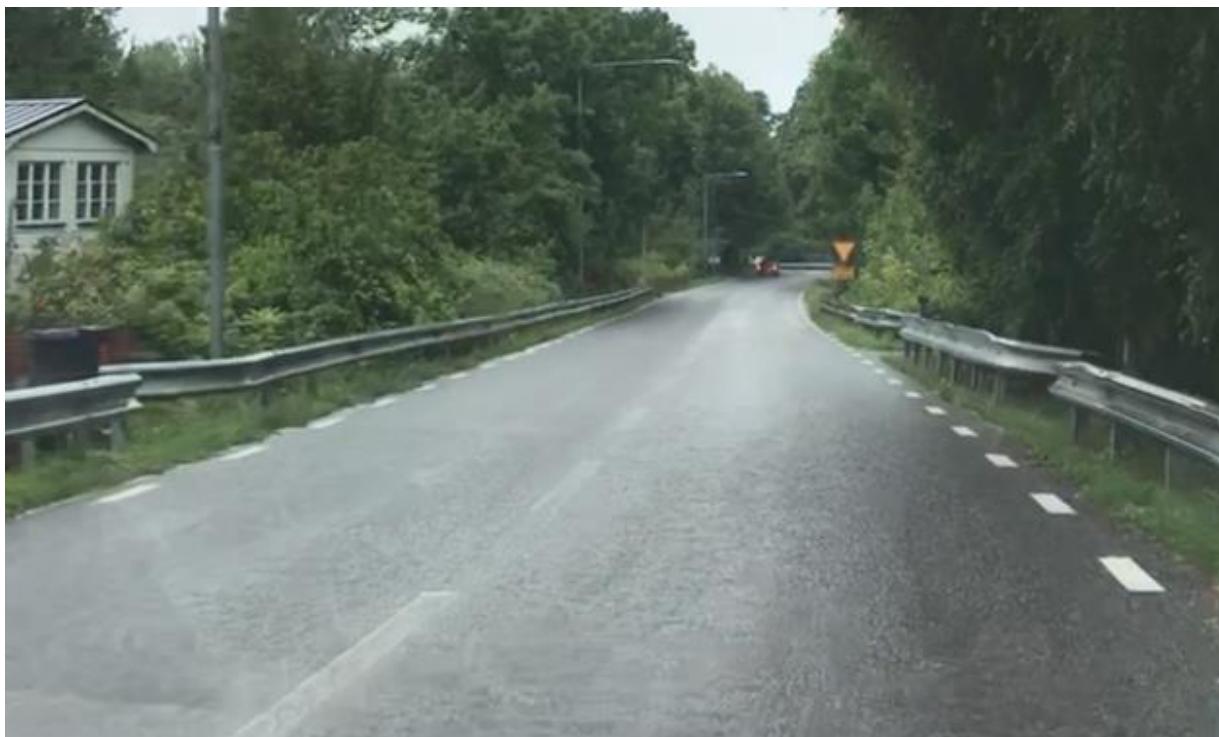
Figur 26. Bönders backe på väg 141 med påkörda vägräcken.

För tung trafik är riskerna desamma som för personbilstrafiken samt sträckor med smal vägbana där risken för kollisioner mellan stora fordon är större än mellan personbilar, till exempel mellan räkena i Bönders backe.

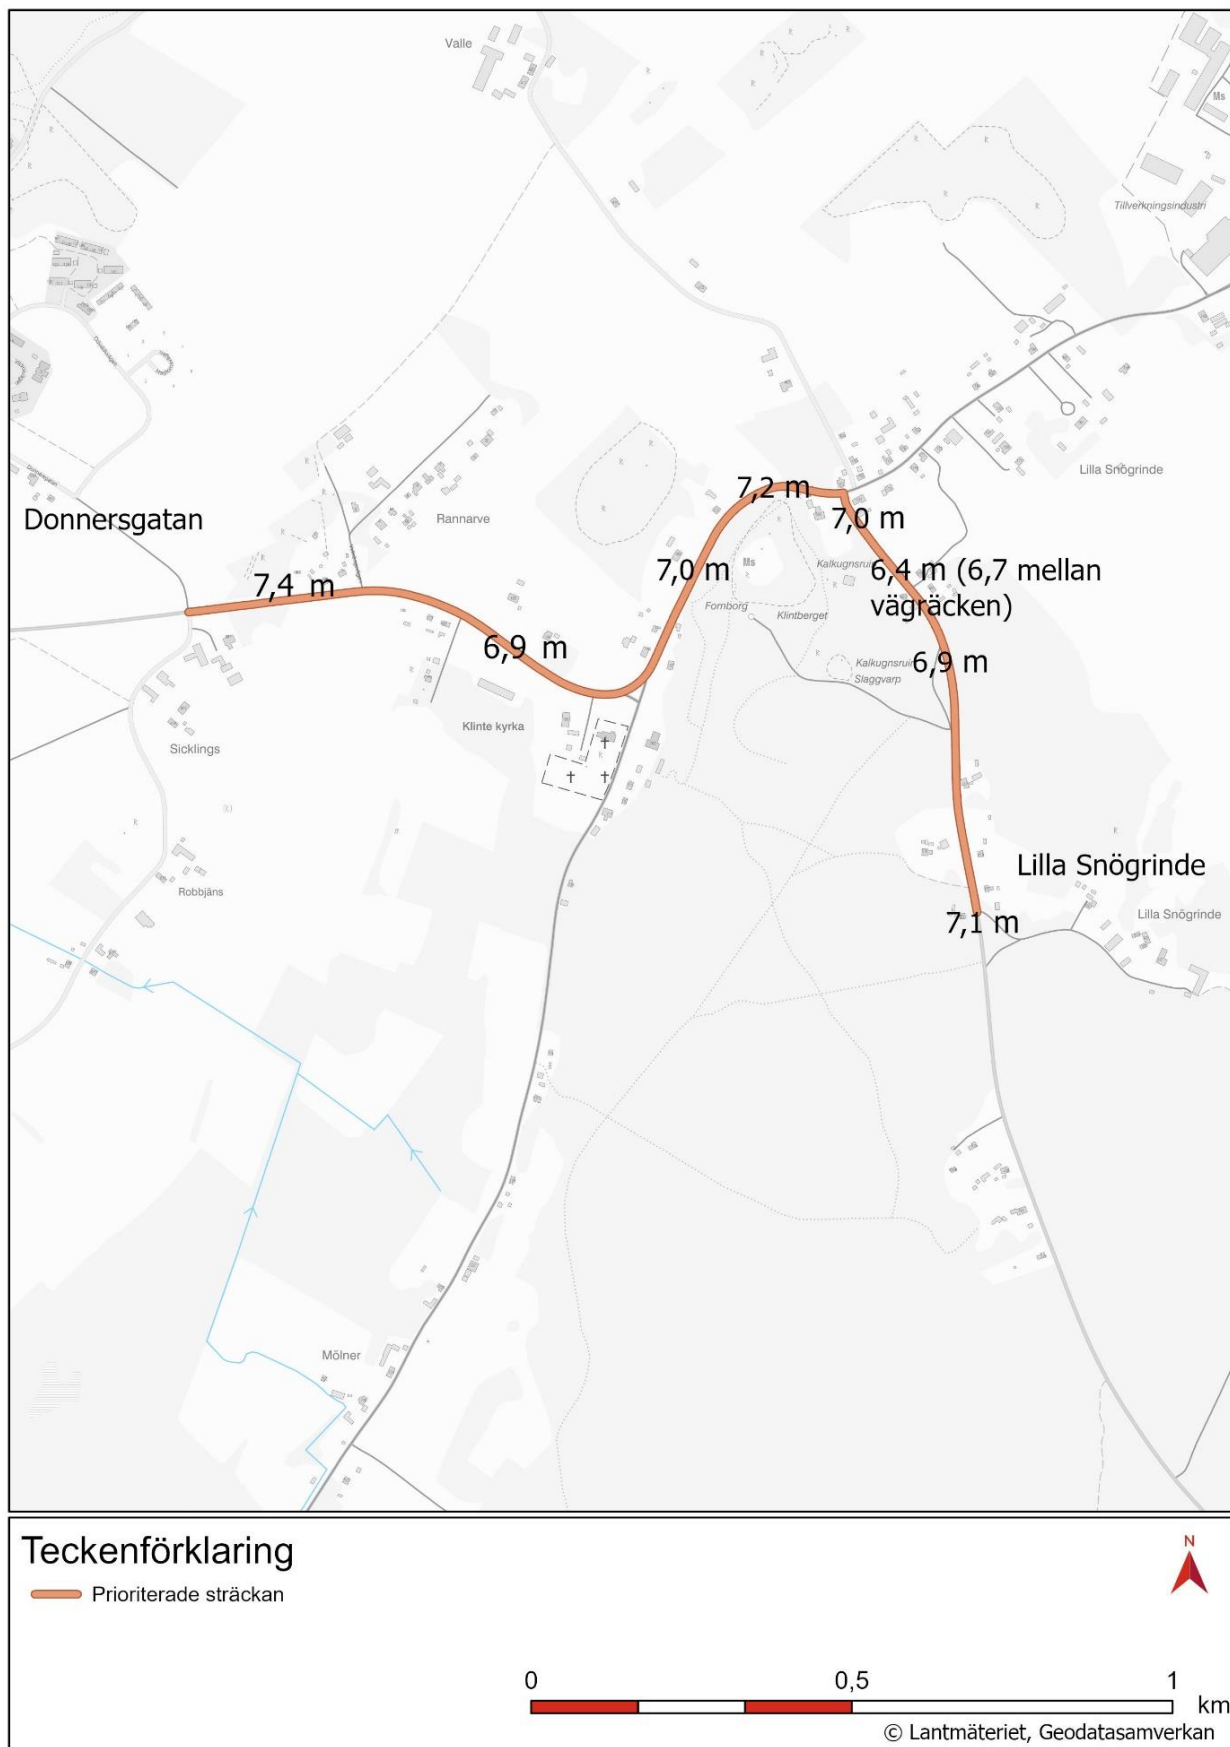
Figur 32. Den prioriterade sträckan och dess ungefärliga vägbredd.

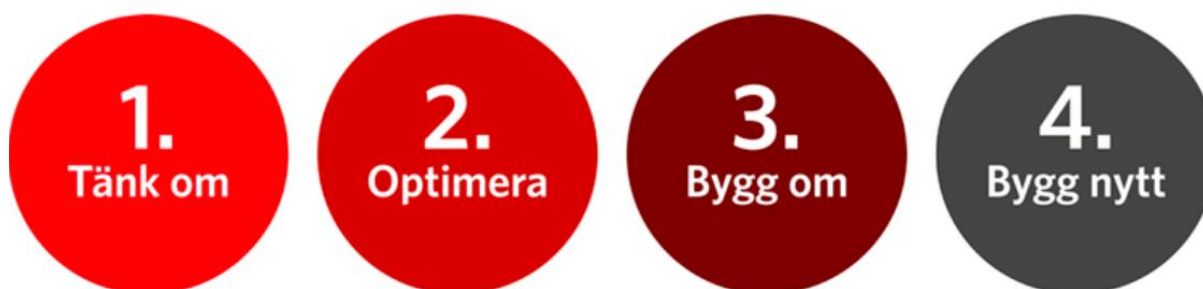
Figur 34. Trafikverkets fyrstegsprincip.

Utifrån de brister och behov som identifierades under tidigare fas i åtgärdsvalsstudien studeras i denna fas tänkbara åtgärder. Tänkbara åtgärder har analyserats i fyra steg i enlighet med fyrstegsprincipen, se Figur 34. I första hand utreds åtgärder i syfte att påverka behovet av transporter, i sista hand utreds åtgärder som innebär nybyggen.

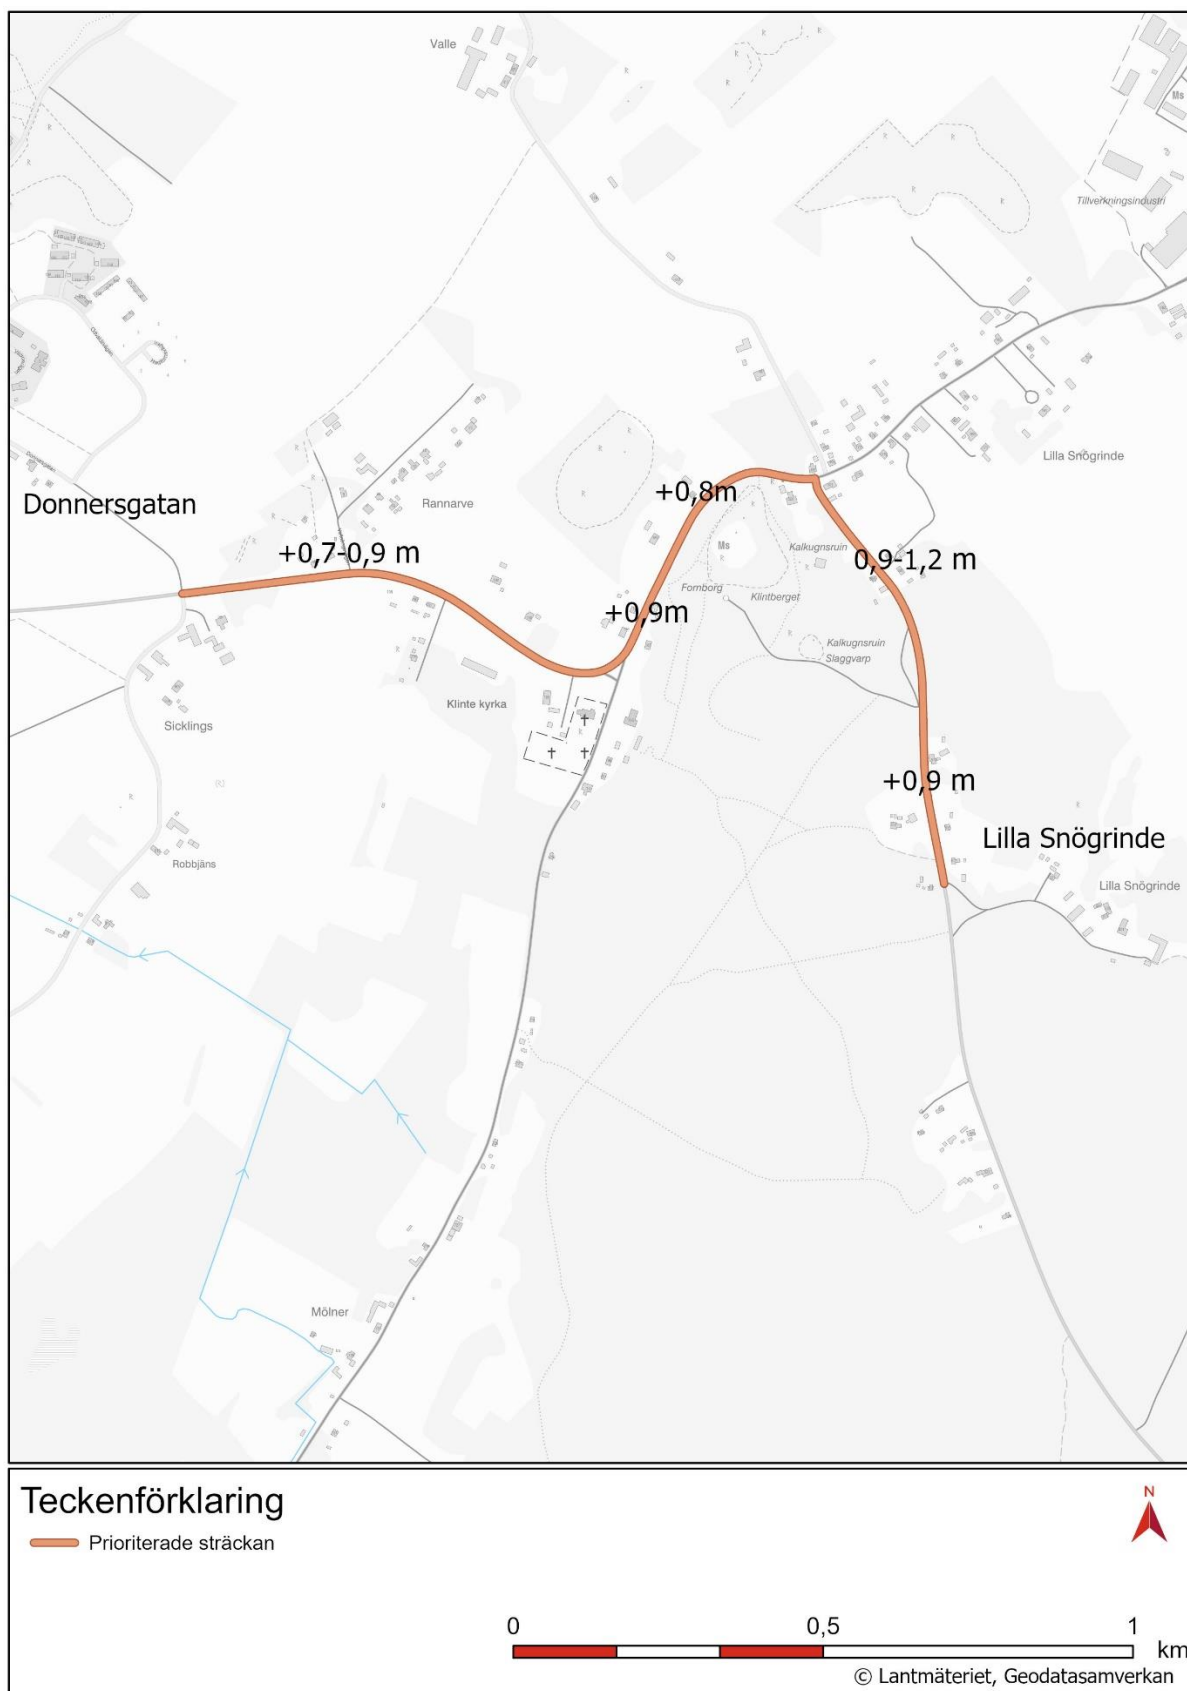
Figur 35. Sträckning och ungefärlig breddning av vägbana inom åtgärd 9a.
