## Bilaga 5 Hydrologiska kartor

### Hydrologiska kartor

#### Kartor för de utvalda objekten

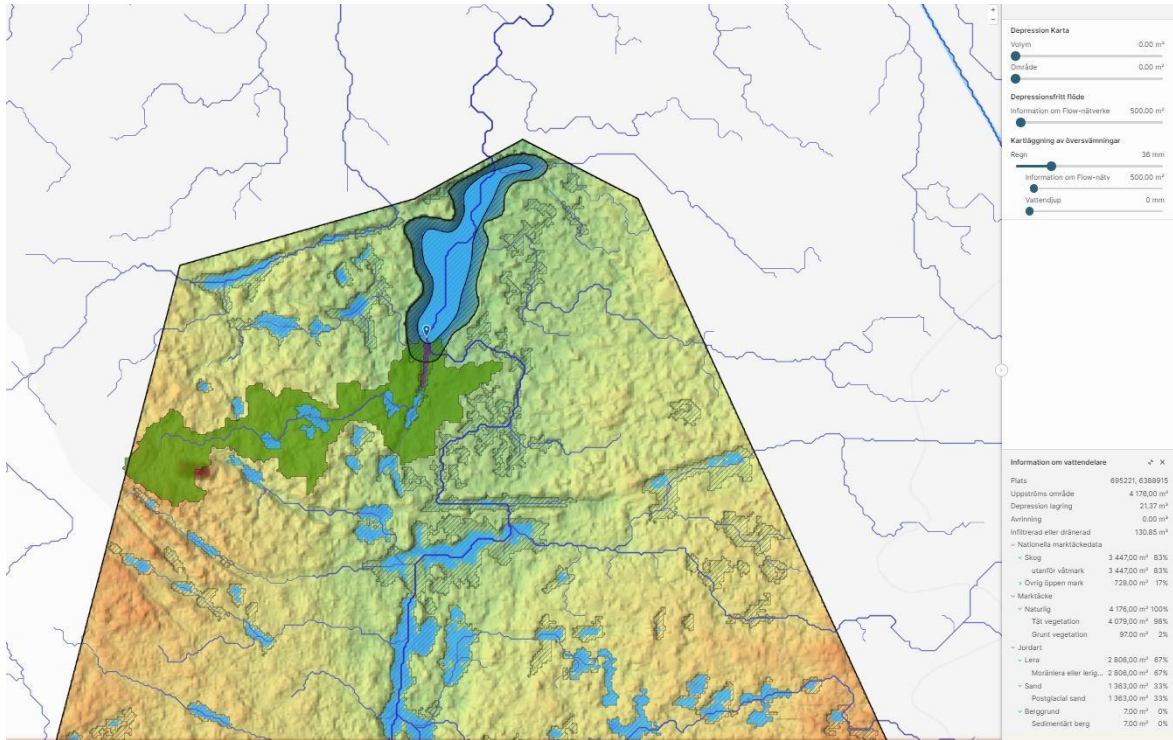
Avrinningsområde till norra dammen

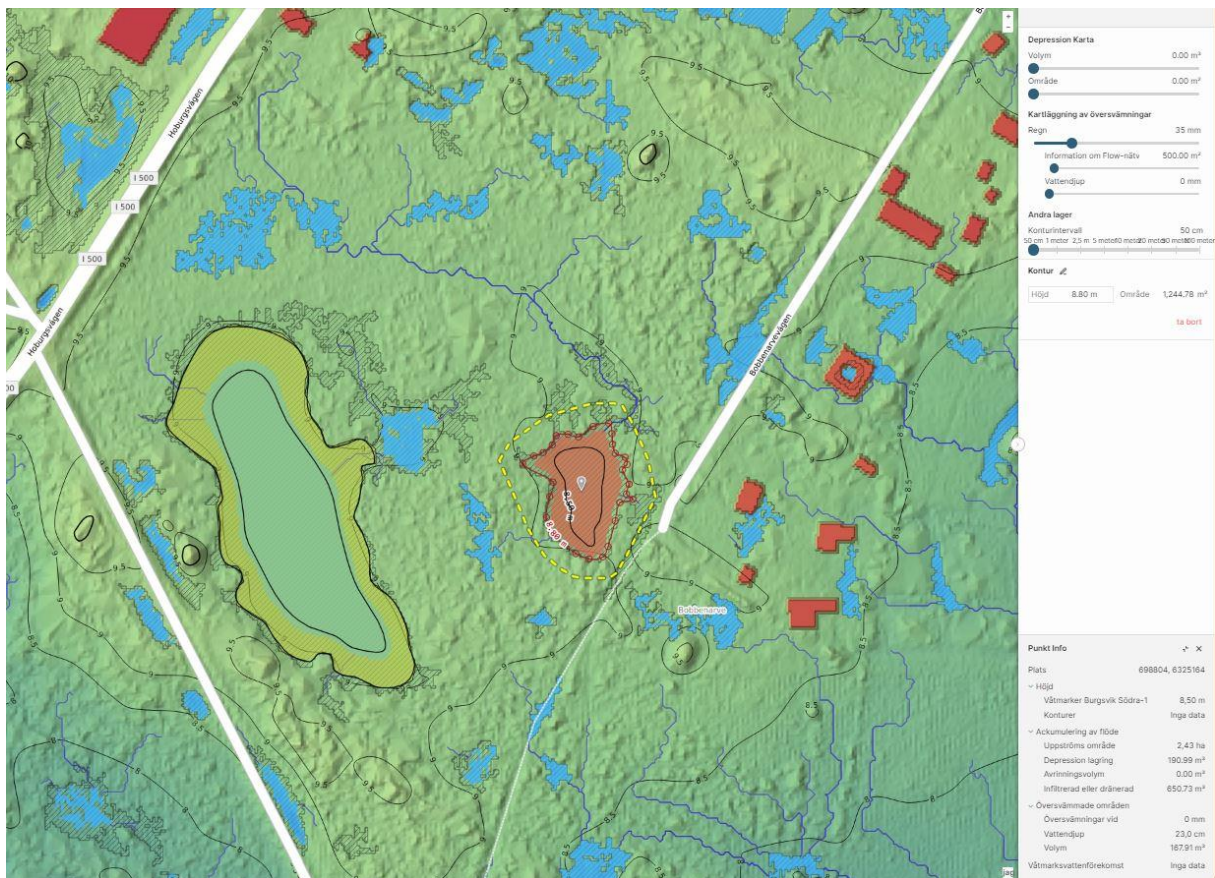
Vid grävning 20 cm
