## Vänge skola

Beräkning baserad på okulär besiktning på plats med syfte att uppfylla krav på tillgänglighet, arbetsmiljö och underhåll.

### BYGGNAD 1, "SKOLHUS", 672 m<sup>2</sup>

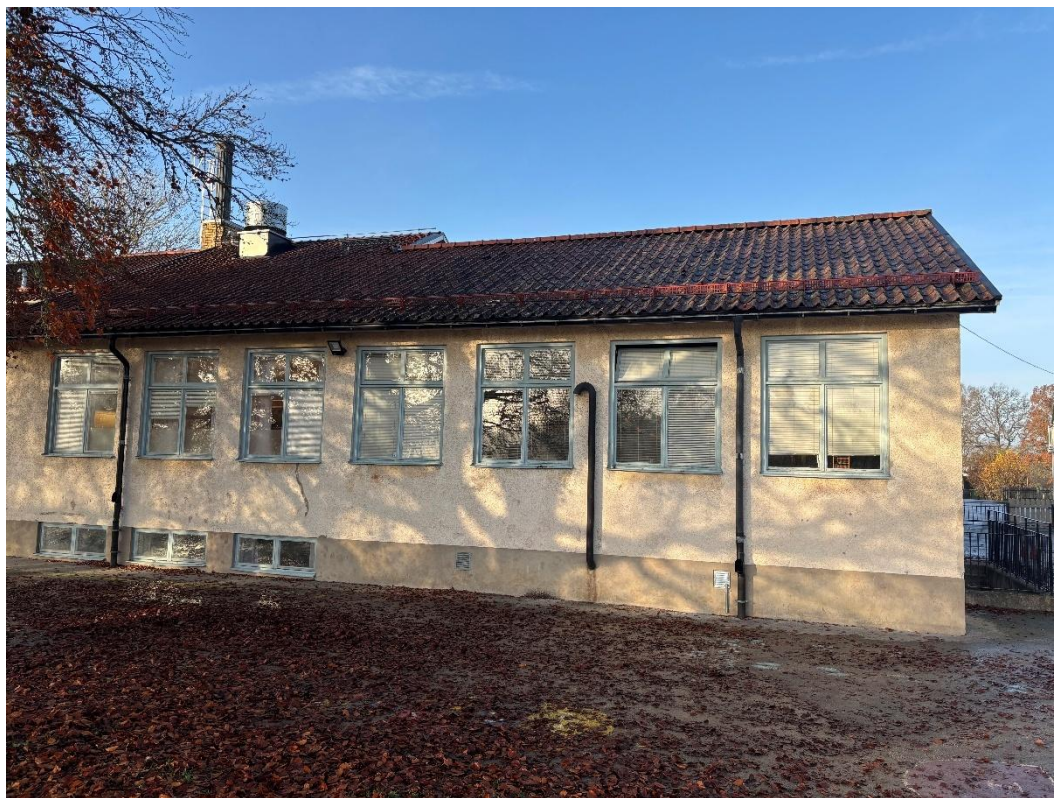
Fasad mot öster.

Byggnaden har murad eller gjuten källare med putsad sockel samt en del med torpargrund.

Murade ytterväggar klädda med puts. Fönster av trä med kopplade bågar.

Yttertak av enkupigt taktegel på läkt med underlag av papp på råspont.

Grunden dräneras och källardelen tilläggsisolerar.

Sockel putsas.

Väggar tilläggsisolerar, putsas och målas.  
Samtliga fönster byts.

Omläggning av tak.  
Nedtagning av tegelpannor som återbrukas med komplettering.  
10% utbyte av råspont. Ny underlagspapp och läkt.  
Taksäkerhetsdetaljer demonteras och återmonteras samt kompletteras vid behov.

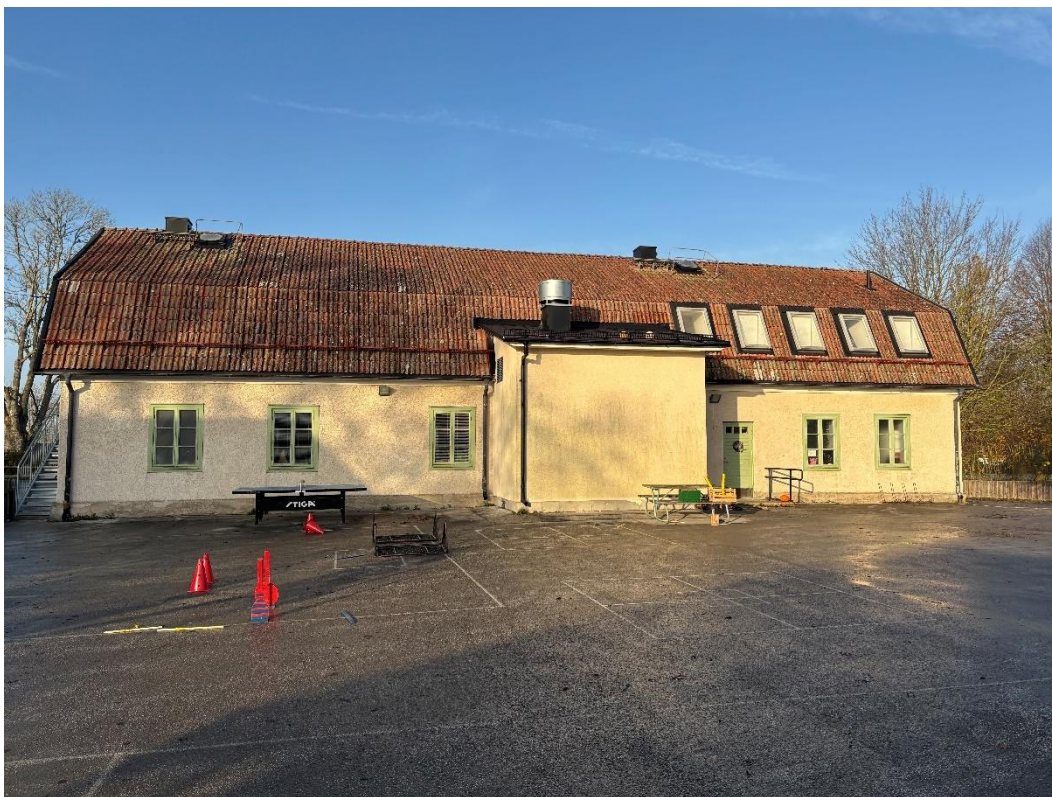
Fasad mot öster.

Byggnaden är grundlagd på någon form av platta på mark. Isolering okänd.

Murade ytterväggar klädda med puts. Fönster av trä med kopplade bågar.

Yttertak av tvåkupigt taktegel på läkt med underlag av papp på råspont.

Dränering.

Väggar tilläggsisoleras och putsas.  
Samtliga fönster byts.

Omläggning av tak.  
Nedtagning av tegelpannor som återbrukas med komplettering.  
10% utbyte av råspont. Ny underlagspapp och läkt.  
Takfönster byts.  
Taksäkerhetsdetaljer demonteras och återmonteras samt kompletteras vid behov.

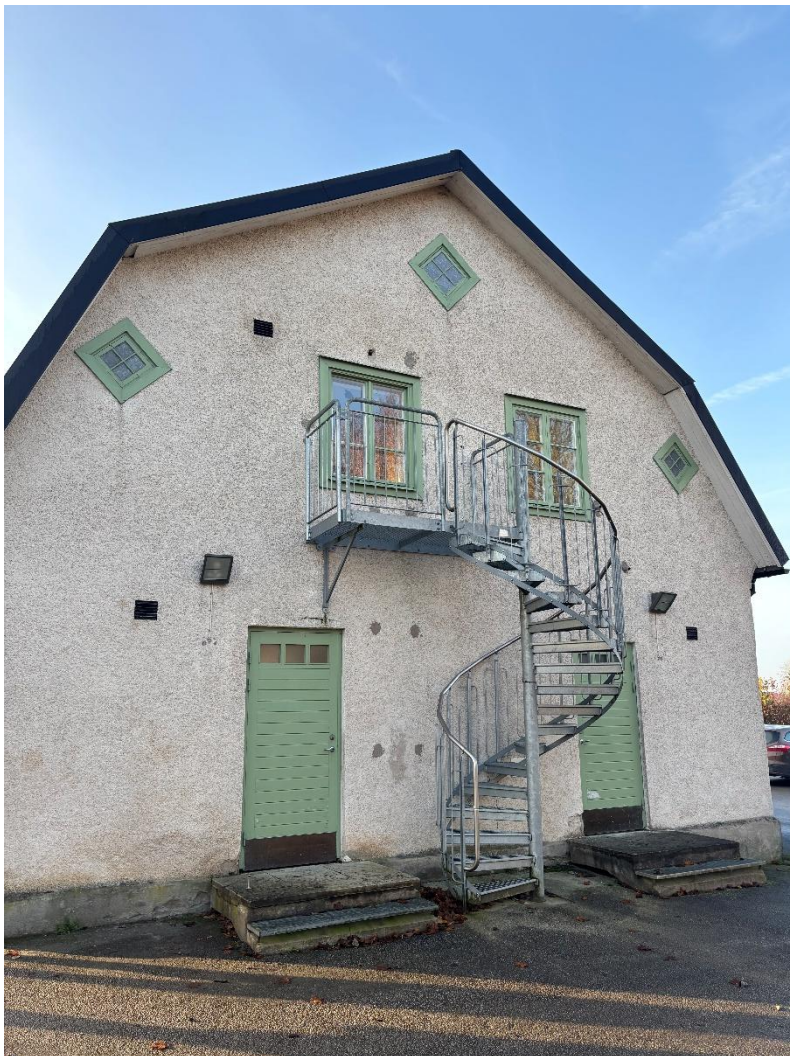
Fasad mot norr.

Nyare tillbyggnad med falsat plåttak.

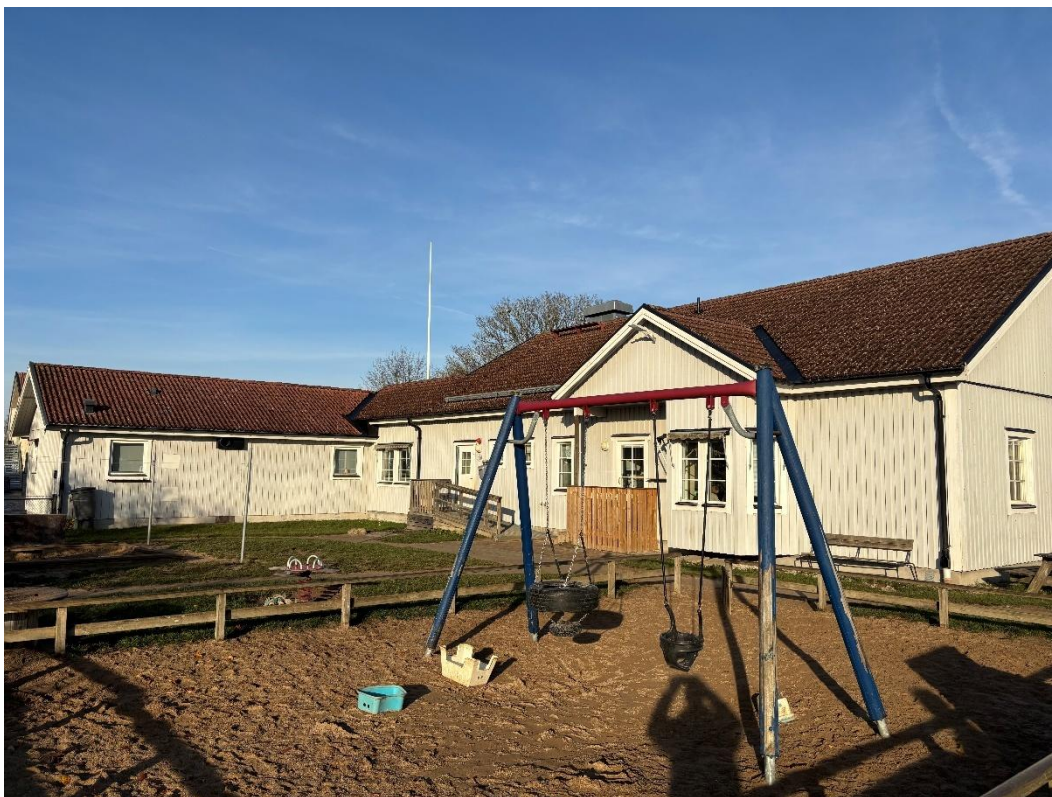
Fasad mot söder.

Ventilerad torpargrund.

Trästomme med målad träpanel. Fönster av trä med kopplade bågar.

Yttertak av tvåkupiga betongpannor på läkt med underlag av papp på råspont eller annat underlagssystem.

Målning.

Samtliga fönster byts.

Tvättning och allmänt underhåll.

Komplettering med snörasskydd.

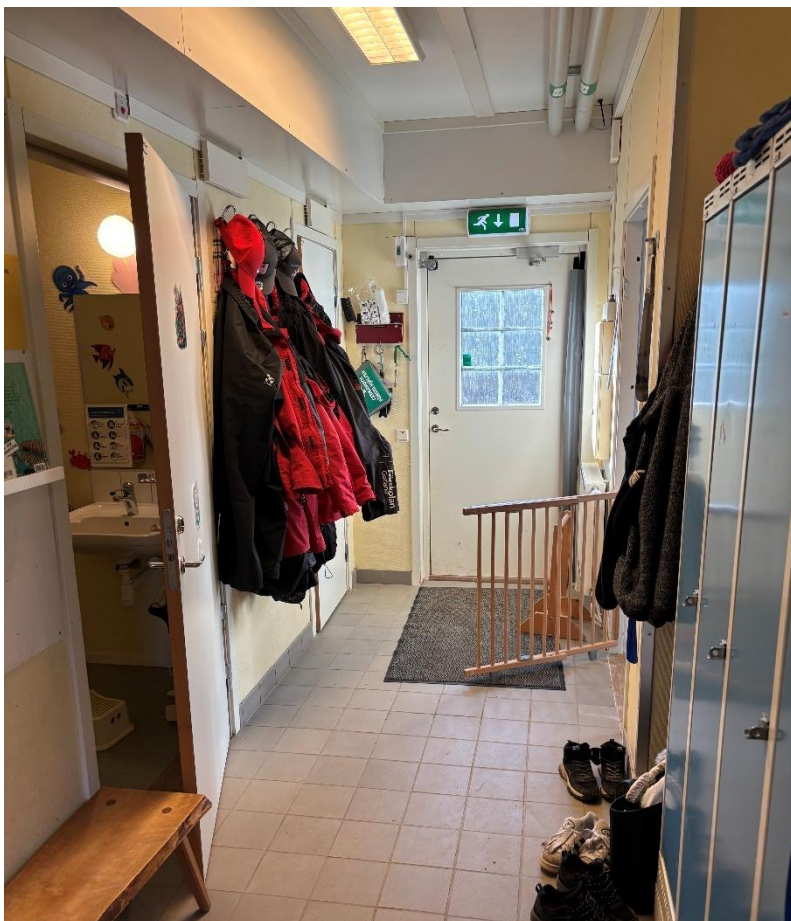
Entré från söder.

Byggnaden tillgänglig via entré mot väster och söder med ramper som ger tillträde till hela byggnaden. Två rwc varav en med fulla mått.
