Ymnighetsgudinnan – konserveringsrapport

av Helena Strandberg

2019-01-18

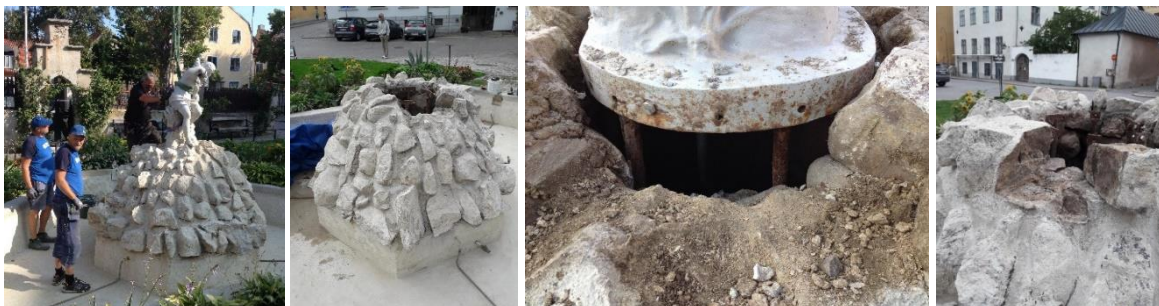
Foto: Rebeca Kettunen

Demonteringen utfördes av Nybergs entreprenad, Gotland 2018-08-23. Efter att betongbruket runt skulpturens bas hade hackats loss och skulpturen frigjorts från fundamentet visade sig skruvar runt basen som fäste skulpturen mot invändiga vertikala järnstag som var fästa inuti fontänens botten. Flertalet av dessa hål var inte original men troligtvis uppborrade då skulpturen svängts och satts ner i annan position.
