Arendus rapport 2019:32

Vattenkvarnarna längs Kallgateån, Hejnum socken, Gotland, och förslag till rekonstruktion

Dan Carlsson

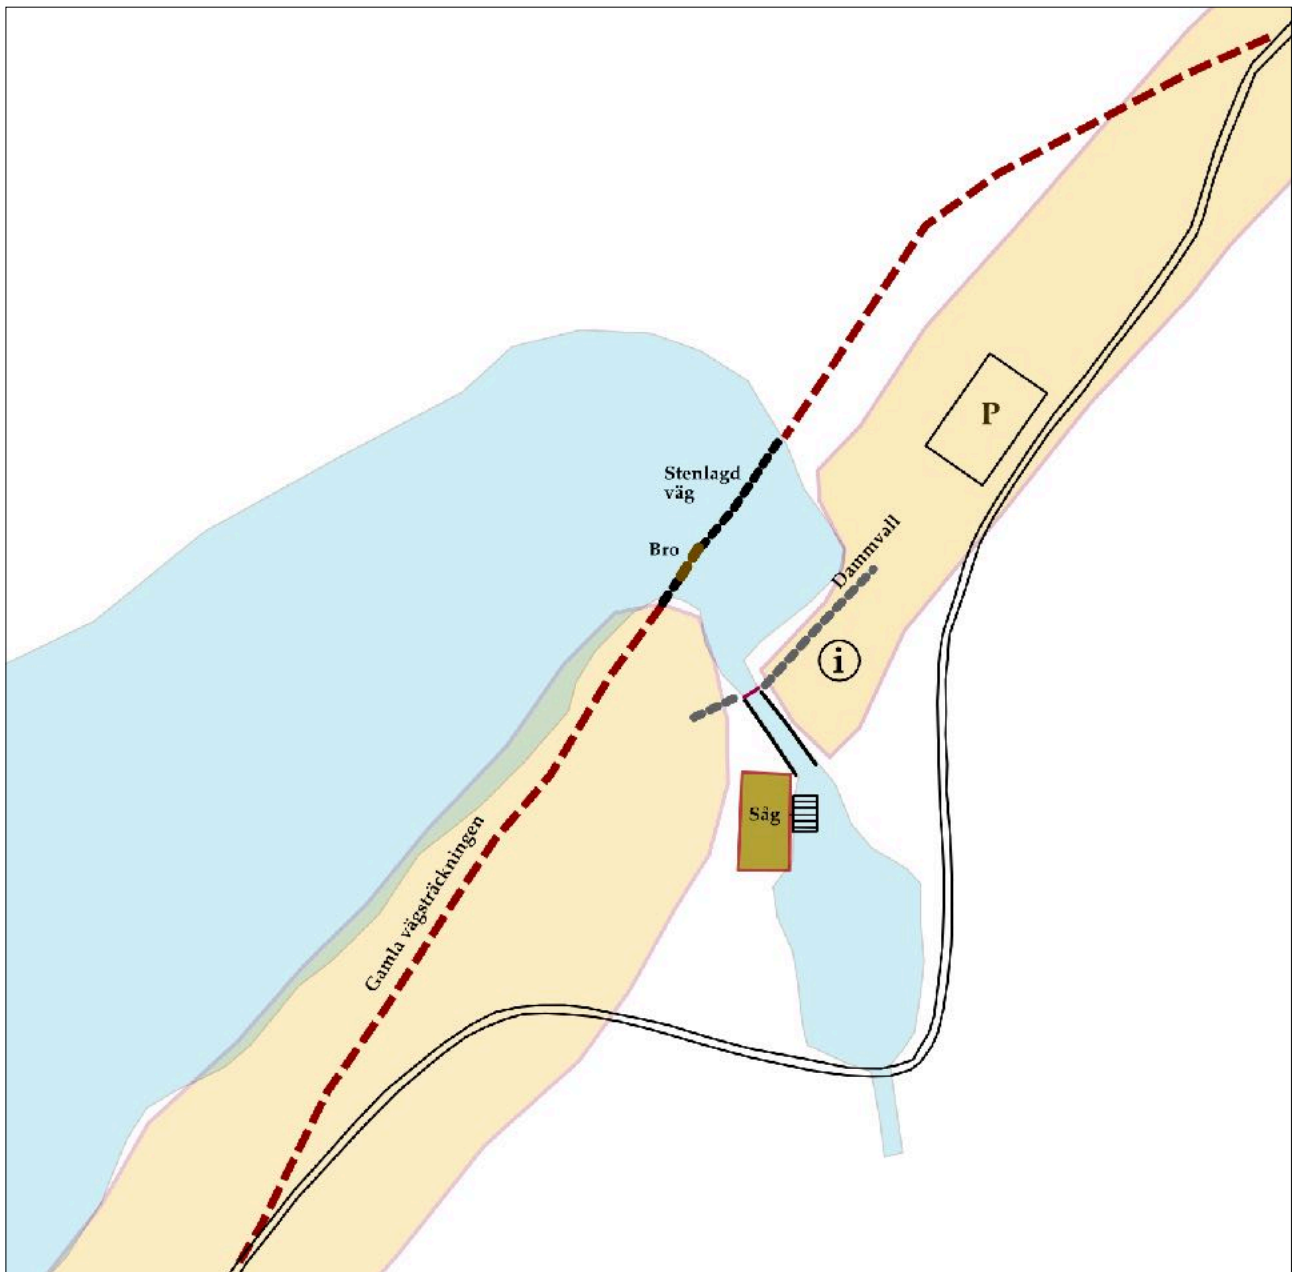
Figur 25. Plan över sågkvarnen och närmiljön. Notera att vägen när sågen användes gick norr om denna. I bilden är inlagd föreslagen plats för information och parkering.

Sammantaget finns det således många skäl till att restaurera en kvarnmiljö och ett dämme, och den nu aktuella kvarnplatsen är en ypperlig plats till att skapa en kulturhistorisk och naturvetenskaplig sevärdhet och resurs. Nedanstående förslag bygger på tanken att göra så få ingrepp som möjligt i den
