2016-05-31

**CEMENTA AB, SLITEFABRIKEN**

# Statusrapport enligt Industriutsläppsförordningen

Uppdragsnummer: 1470525

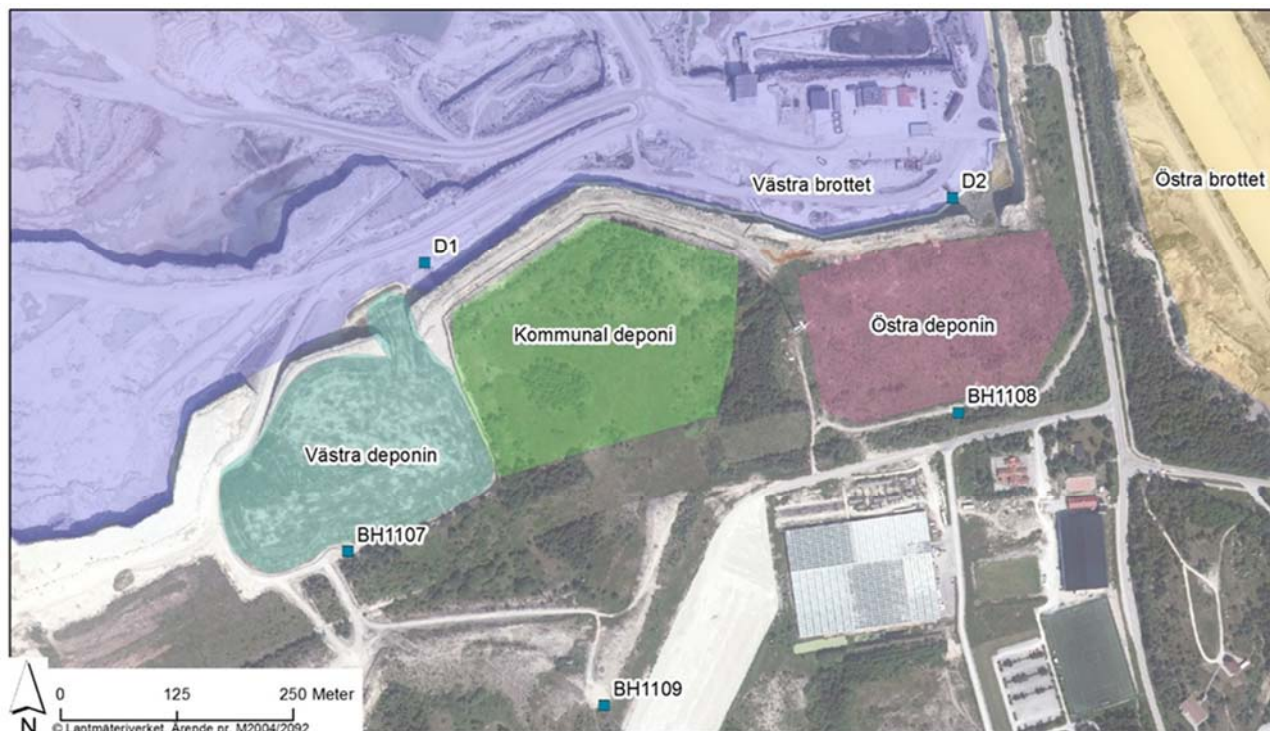
I januari installerades 2014 tre kontrollbrunnar (BH 1107, BH 1108 och BH 1109) söder om Västra brottet (uppströms) och söder om de tre deponier som ligger där, se Figur 4. BH1107 ligger direkt i anslutning till den västra deponin. Kontrollprogrammet omfattar grundvattennivåmätning och vattenprovtagning i kontrollbrunnarna. Analyserna skall i ett inledande skede omfatta parametrar enligt Tabell 2.

Nivåmätningar i brunnarna BH 1107 och BH 1109 visar en grundvattengradient från brunnarna och in mot Västra brottet dvs. in mot västra deponin. Analyser av vattnet i BH1107 visade ingen lakvattenpåverkan. Vattnet hade neutralt pH, låg salthalt samt låga halter näringsämnen och metaller, se Tabell 4.

Figur 4: Lokalisering av kontrollbrunnar och mätpunkter för kontroll av lakvatten.

Frekvens för nivåmätning i kontrollbrunnarna och vilka parametrar som skall analyseras både vad gäller grundvatten och lakvatten skall ses över efter utvärdering av resultaten under 2016.
