# Förstudierapport

<b>Fastighet:</b>	<b>Dalhem Hallvide 2:2</b>
<b>Byggnad:</b>	<b>Nybyggnation samt till- och ombyggnation av 29007</b>
<b>Projekt:</b>	<b>64002</b>
<b>Arbetsnr:</b>	<b>-</b>
<b>Datum:</b>	<b>2026-02-03</b>
<b>Projektledare:</b>	<b>Måns Johnsson, Jonas Paulaitis, MEX- och projektavdelningen</b>
<b>Beställare, kontaktperson:</b>	<b>Thord Sundstrand, Fastighetsförvaltningsavdelningen</b>
<b>Brukare, kontaktperson:</b>	<b>Jonas Karlsson, Räddningstjänsten</b>

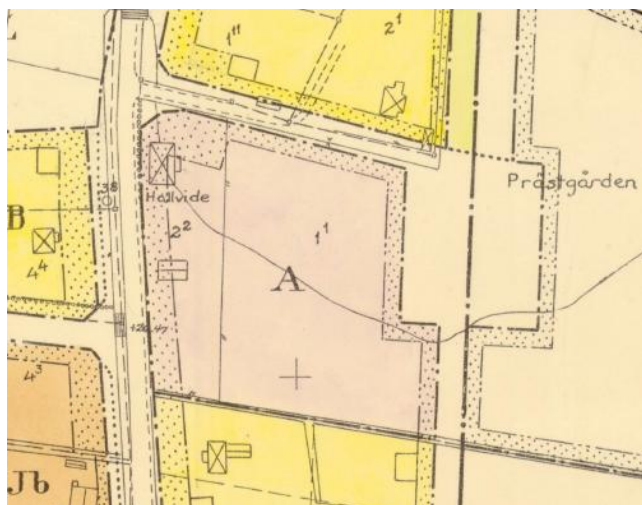
Oavsett val av inriktning i projektet (mot nybyggnation eller till- och ombyggnation av befintlig brandstation) är befintlig markyta otillräcklig inom fastigheten Dalhem Hallvide 2:2. En överföring av ytterligare mark kommer således att krävas från den intilliggande fastigheten Dalhem Prästgården 1:16. Även Dalhem Prästgården 1:16 är regionägd, vilket innebär att fastighetsreglering skulle ske i samma ägares hand. Vid en fastighetsreglering är det enbart den del av Dalhem Prästgården 1:16 som utgör kvartersmark som kan överföras till Dalhem Hallvide 2:2. Den yta som utgör allmän plats måste kvarstå på Dalhem Prästgården 1:16.
