Bilaga 2 Åtgärdsbeskrivning

Beskrivning av aktuella åtgärder vid restaureringen

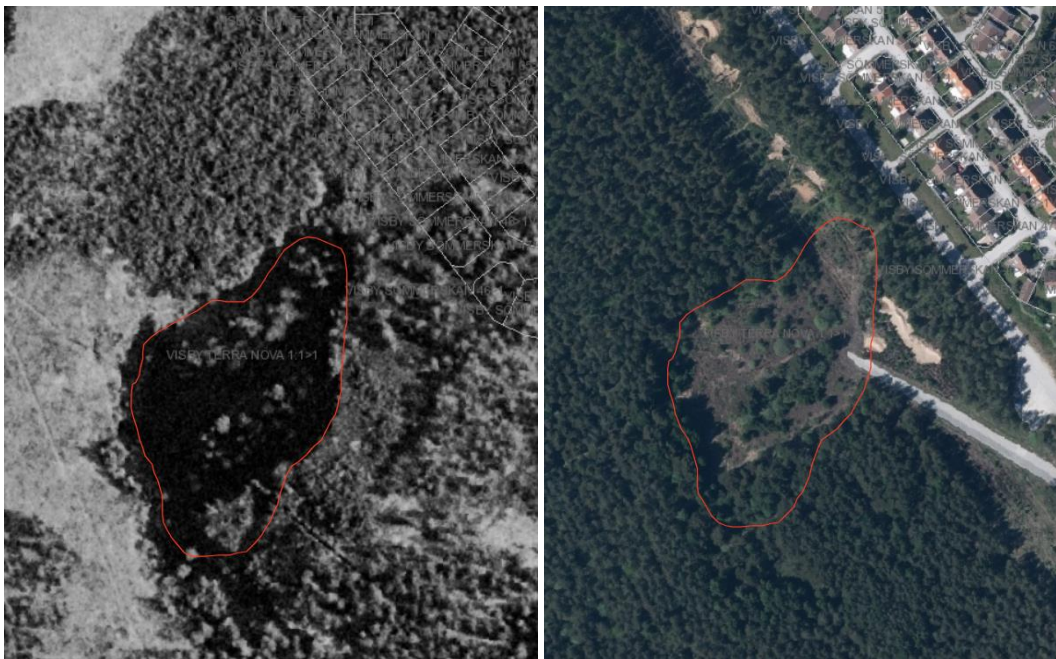
Objekt Terranova. År 1960 (tv.) och år 2022 (th.)

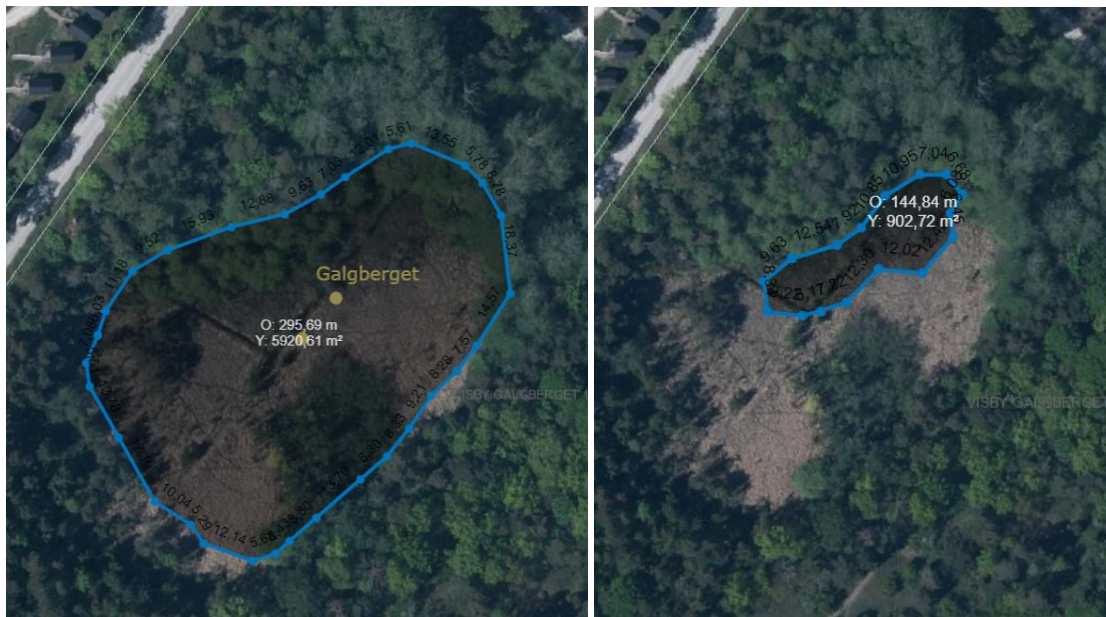
Restaureringsåtgärder: Busk/slyröjning 5920 KVM. Grävning av rotfilt 900 KVM med djupare del. 30 centimeter under marknivå. Skapande av vattenspegel och småvatten.

Yta som ska restaureras genom busk/slyröjning (tv.) och yta som ska grävas (th.).

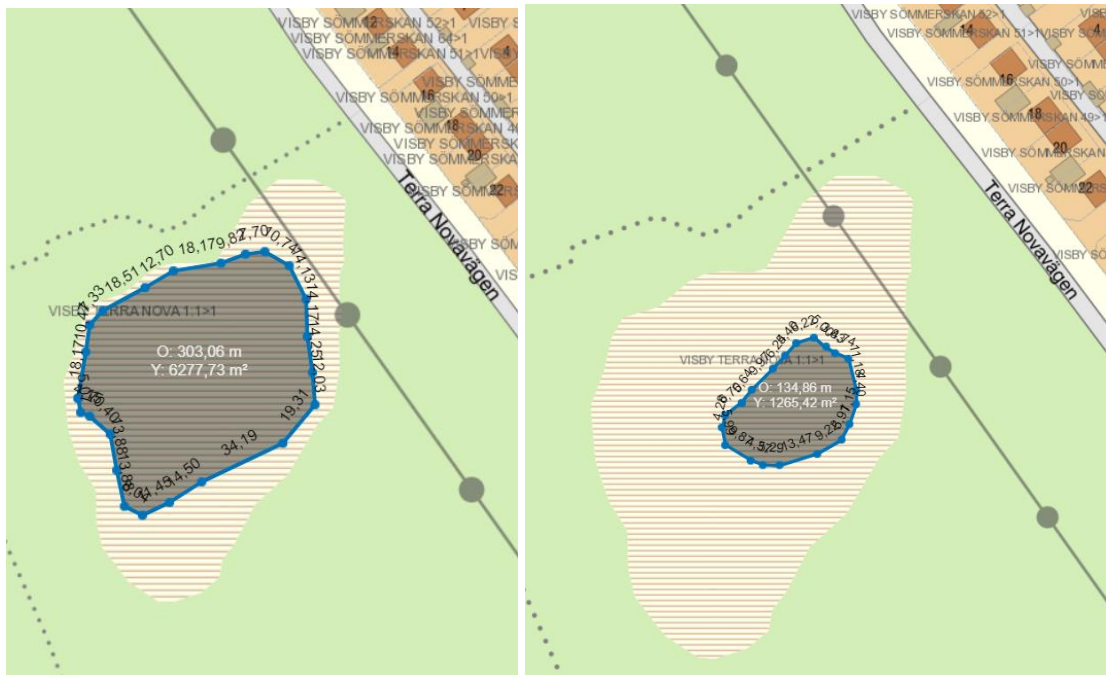
Restaureringsåtgärder: Busk/slyröjning 6277 KVM. Kluster med gråvide ska sparas. Grävning av rotfilt på en yta av 1265 KVM med djupare del, 20 centimeter, för att återskapa vattenspegel och småvatten för att stärka livsmiljön för vattenlevande djur.

Yta som ska restaureras genom busk/slyröjning (tv.) och yta som ska grävas (th.).

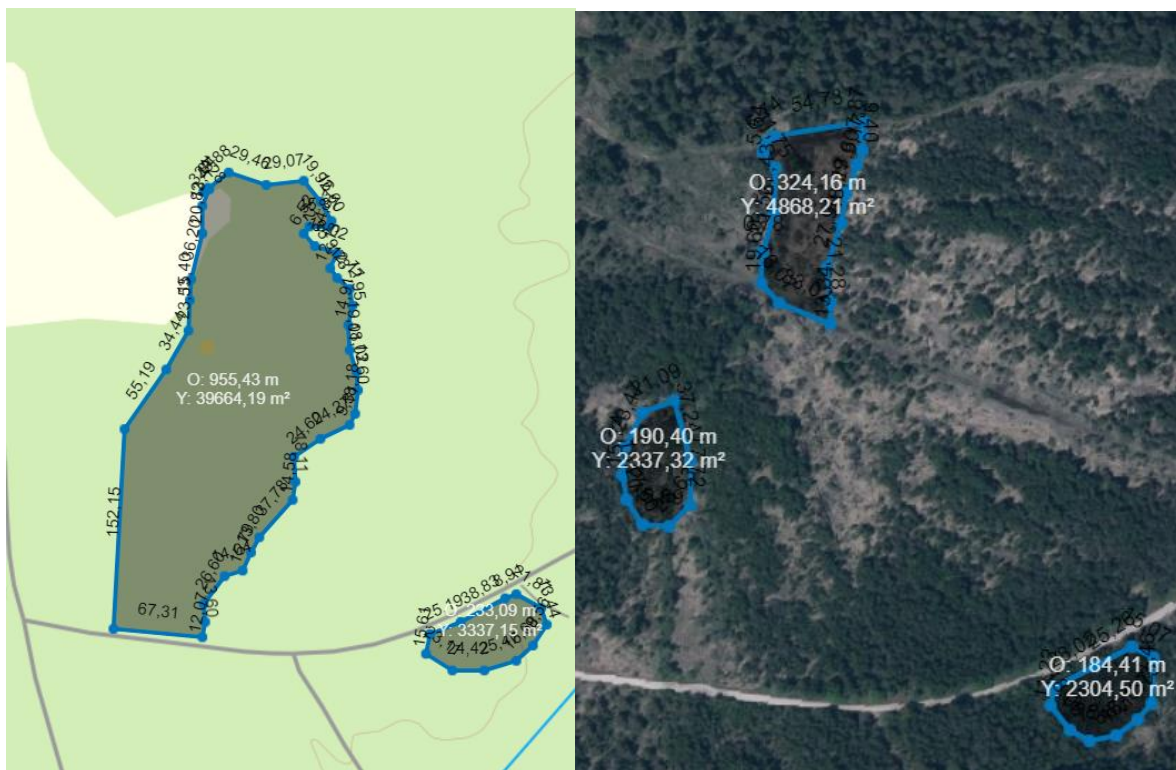
Restaureringsåtgärder: Busk/slyröjning 43 001 KVM. Dungar med gråvide utmed diket ska sparas.

Igenläggning av dräneringsdike i norr. Grävning av rotfilt i tre ytor på tot 9400 KVM

(4800+2300+2300KVM) med djupare delar, ca 30 cm, för att stärka livsmiljön för vattenlevande djur samt för att stärka grundvattenbildningen. Åtgärderna bidrar till nyskapandet av en större våtmark.

Yta som ska restaureras genom busk/slyröjning (tv.) och yta som ska grävas (th.).

Visborgs våtmark, dräneras genom ett dike som med fördel kan läggas igen vilket skulle kvarhålla vattnet i våtmarken.

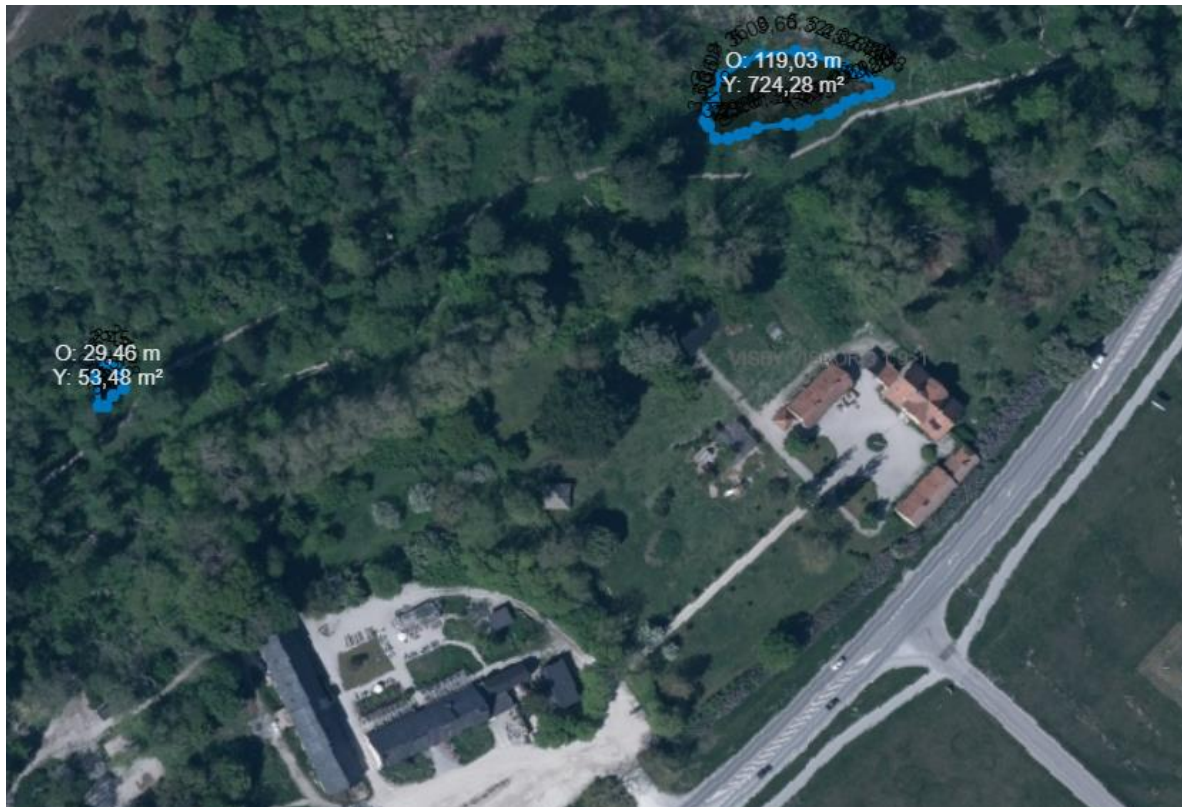
Restaureringsåtgärder: Grävning i två delar. Totalt 777 KVM (53+724KVM) för att skapa småvatten.

Ytor där småvatten ska skapas

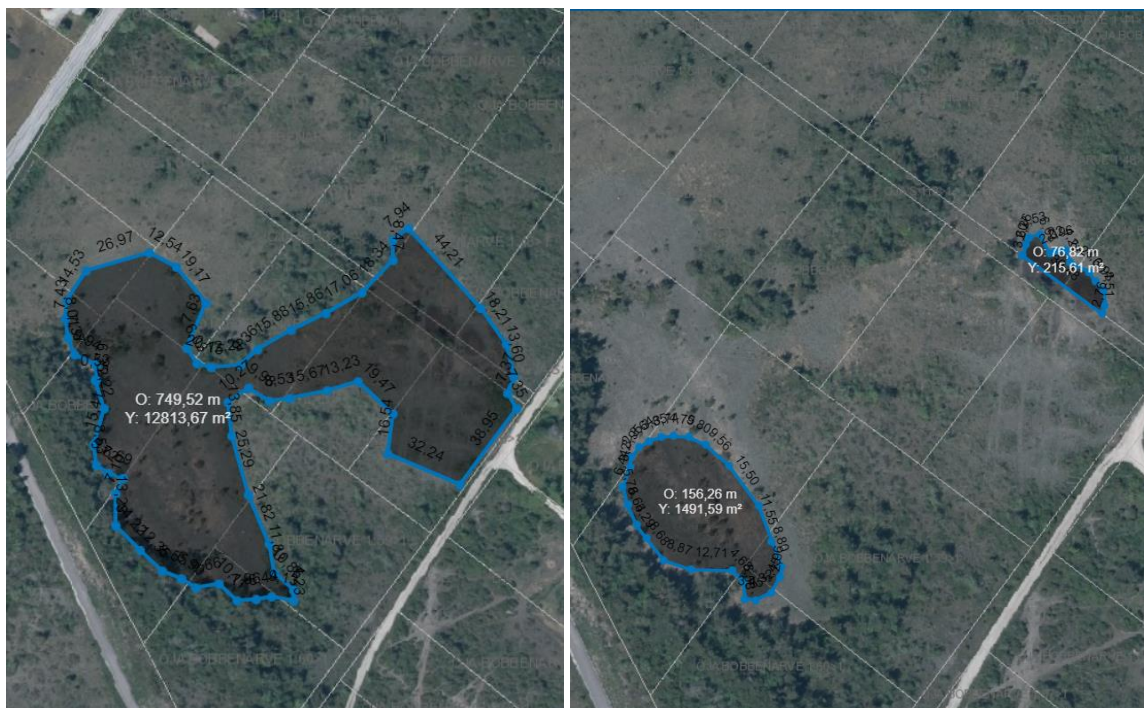
Restaureringsåtgärder: Busk/slyröjning 12813 KVM. Grävning av rotfilt i två ytor på tot 1706 KVM (1491+215 KVM) för att återskapa vattenspegel.

Yta som ska restaureras genom busk/slyröjning (tv.) och yta som ska grävas (th.).
