Uppdrag:  
10-23049  
Rapport A

## Bullerutredning

Tillståndsansökan för fortsatt och utökad verksamhet vid den befintliga cementfabriken i Slite

10-23049 Rapport A Externbullerutredning

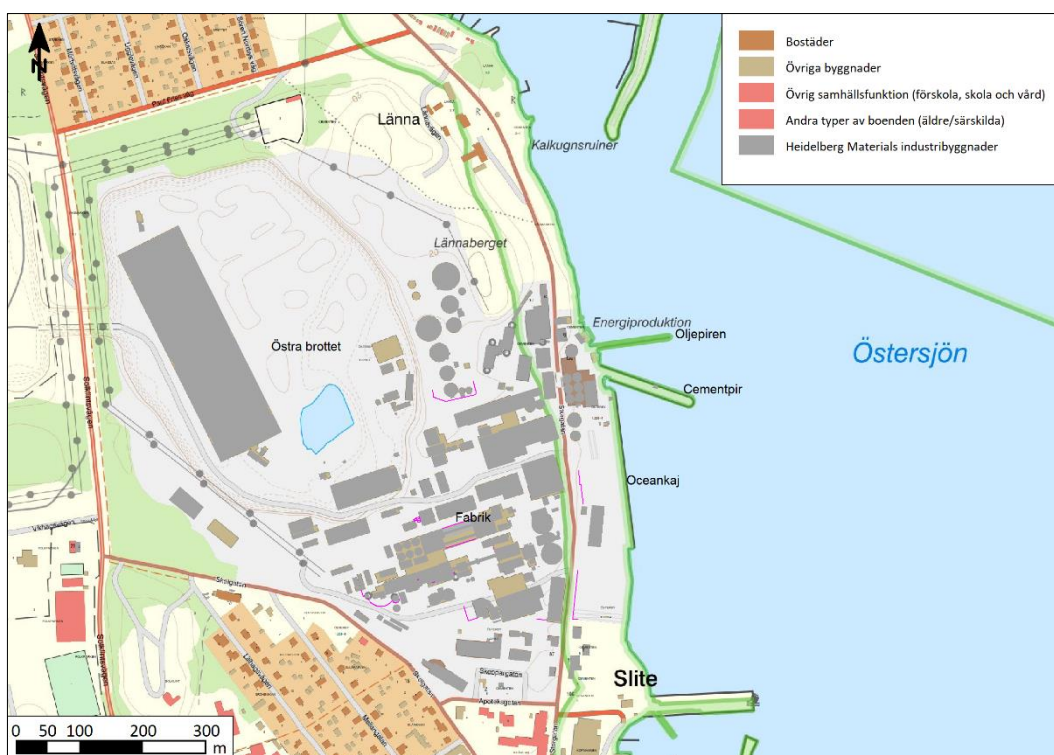
Figur 4. Situationsplan med befintlig verksamhet i *nuläget*.

Den befintliga verksamheten omfattar årligen en produktion av cirka 2 miljoner ton klinker och cirka 2,15 miljoner ton cement. Detta innebär att nuvarande tillstånd, som medger en årlig produktion av maximalt 2,5 miljoner ton klinker och 2,75 miljoner ton cement, inte nyttjas fullt ut. För att kunna bedöma konsekvenserna av den ansökta verksamheten har utredning även utförts för den befintliga verksamheten, vidare kallat *nuläge*. I Figur 4 redovisas en situationsplan över befintlig verksamhet i *nuläget*. I figuren är skärmande byggnadsstrukturer markerade med rosa linjer.

Verksamheten bedrivs under hela dygnet, året om, undantaget planerade underhållsstopp och eventuella driftstörningar. Produktion av klinker och cement innefattar ett antal olika processteg, som kan ge upphov till ljud. Skillnaden mellan klinker och cement är kortfattat att klinker är en mellanstegsprodukt (cementmineral) som, senare i processen, mals tillsammans med tillsatsmaterial för att bilda cement. Tillverkning av cement innebär således fler processteg, jämfört med klinkertillverkning. Det huvudsakliga råmaterialet är kalksten, som lagras och homogeniseras i Östra brottet. Lagerbyggnad för kalksten i Östra brottet motsvaras av den största mörkgrå ytan i Figur 4. I Östra brottet lagras även olika tillsatsmaterial, bränslen och bypass-stoft, som är en

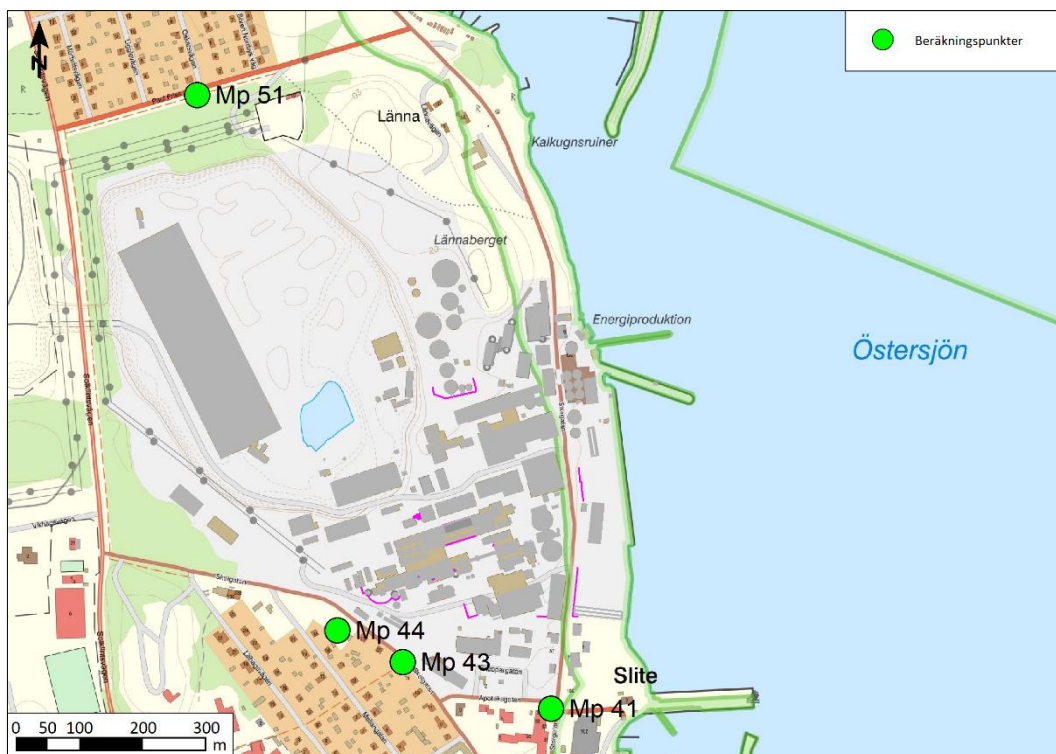
Figur 10. Antagna beräkningspunkter vid bostäder markerade med grön punkt och benämning.

Ljudberäkningarna redovisas för höjden 1,6 m över mark, både som ljudutbredningskartor med färgfält i steg om 5 dBA och ljudnivå i fyra beräkningspunkter vid bostäder ("punktberäkningar") enligt Figur 10. Dessa beräkningspunkter har använts historiskt för bedömning av buller från verksamheten, både i tidigare tillståndsprövningar och vid uppföljning av buller i egenkontrollen. Dessa beräkningspunkter har valts ut som representativa för de flesta av de närmaste bostäderna.

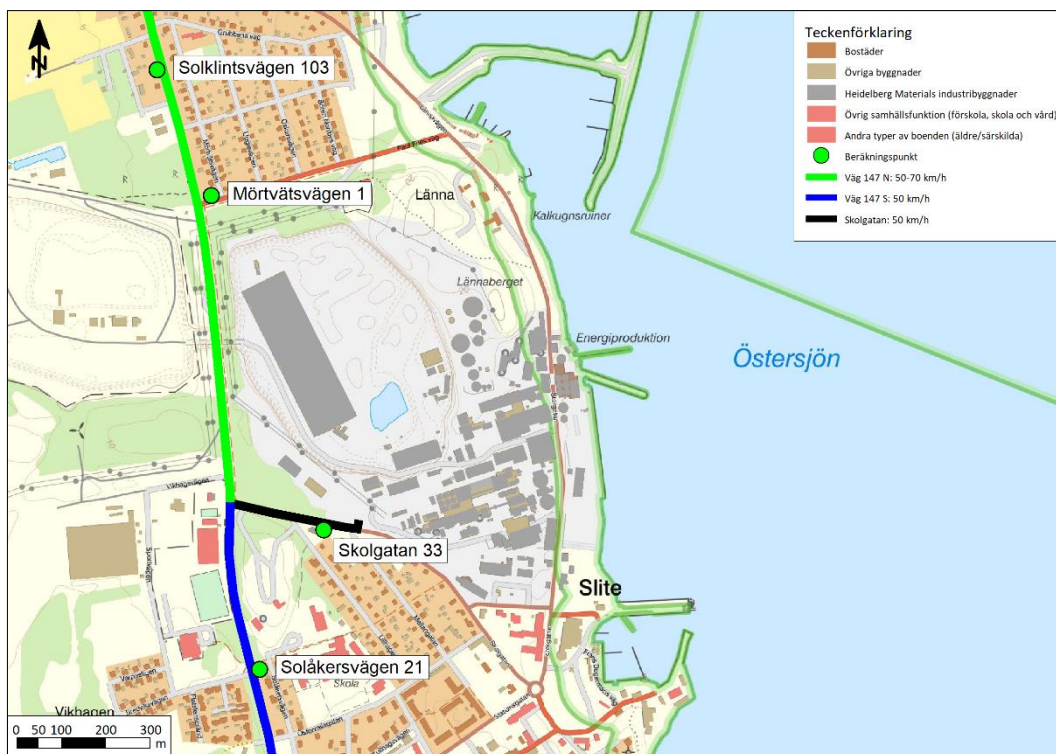
Figur 13. Vägar, hastigheter och beräkningspunkter för beräkning av trafikbuller.

I Figur 13 redovisas vägar, hastigheter och beräkningspunkter vid bostäder. I Tabell 9 redovisas trafikflöden som årsmedeldygnstrafik (ÅDT).

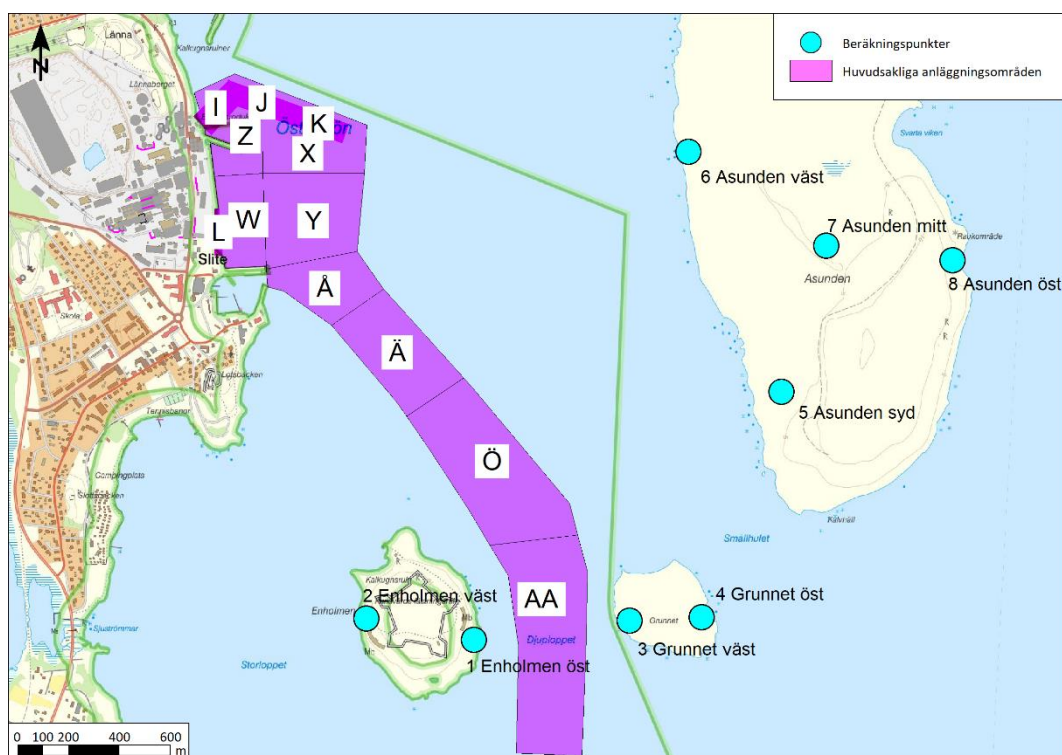
Figur 20. Huvudsakliga områden för anläggningsarbeten inom vattenområden, vid hamnområdet och i farleden, för beräkning av ljudnivåer inom naturområden. Inom yta I-L kan pålning eller spontning bli aktuellt och inom yta W-AA muddring.

I Figur 20 visas åtta beräkningspunkter inom naturområden på öarna Asunden, Enholmen och Grunnet. De överlappande beräkningsareorna I-L i Figur 20, som rör pålning eller spontning, framgår även tydligare av Figur 17. I Tabell 25-Tabell 26 redovisas beräknade ekvivalenta ljudnivåer i de åtta beräkningspunkterna. Detta resultat används för bedömning av påverkan på naturvärden i MKB:n.
