Nr: RE20231886-00-01-A  
Nautisk riskbedömning utbyggnad av Slite hamn

## Nautisk riskbedömning utbyggnad av Slite hamn

Denna rapport omfattar en bedömning av farlederna till Slite med avseende på farledskapacitet i syfte att identifiera eventuella risker som kan uppkomma med anledning av förväntad ökning av fartygstrafiken till Slites hamn samt användandet av större fartyg.

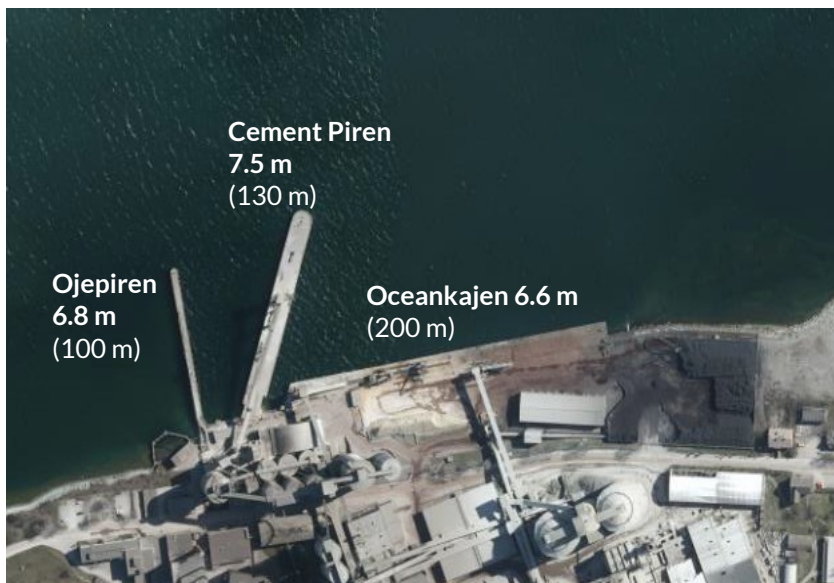
Figur 2.2 Befintliga hamnanläggningar (Heidelberg Materials Presentation, november 2022)

Bolagets hamn ligger i anslutning till fabriksområdet och består av tre kajer, se Figur 3.2 nedan. Enligt Heidelberg Materials, nyttjas den befintliga hamnkapaciteten redan idag nästan fullt ut.

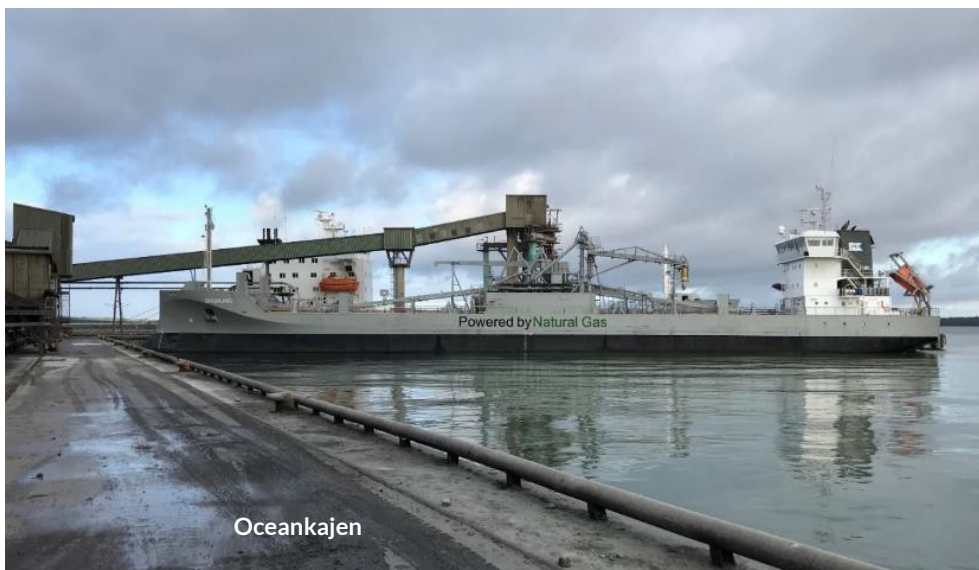
Figur 2.1 Vy längs Oceankajen till lastning av cement vid Cementpiren [Foto taget 2022-11-10]. Okänd källa

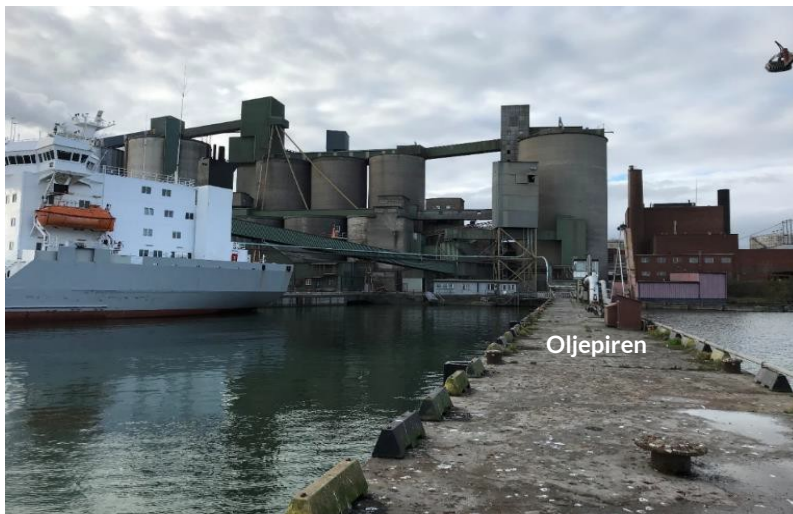
Figur 2.3 Oljepiren med rörinstallationer [Foto taget 2022-11-10]. Källa okänd

- Vid Oljepiren sker i huvudsak lossning av flytande bränslen och kemikalier, samt lossning av fint material (askor).
- Oljepiren kan ta emot 7 300 tons fartyg med maxdjup 6,8 meter, LOA 100 m

Se Figur 2.3

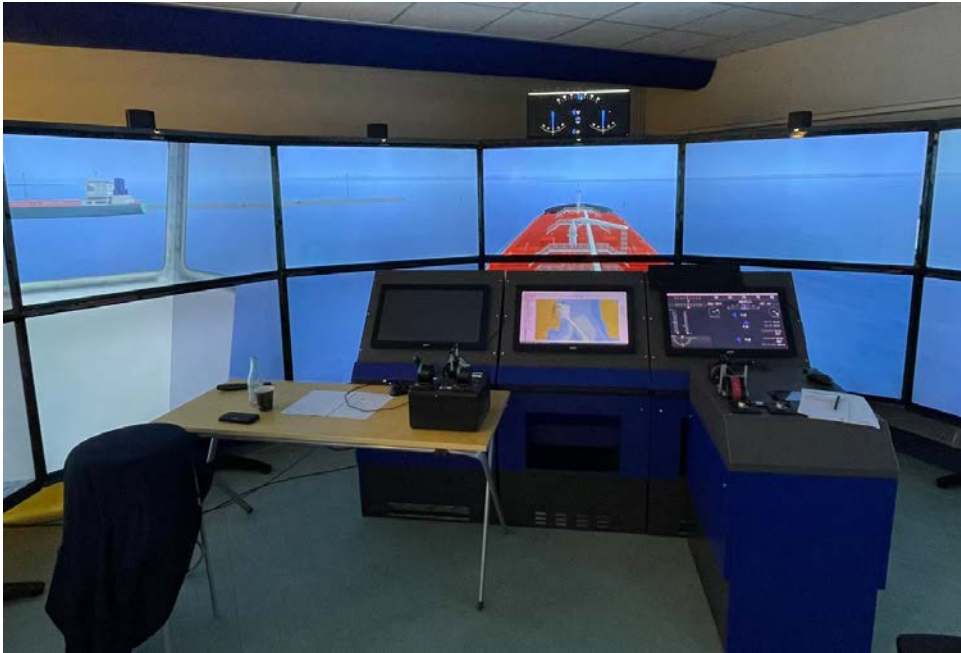
Figur 3.1 Simulering med azipod framdrivning i RISE fartygssimulator.

Simuleringarna utfördes i RISE egen simulator i Göteborg med en 360 graders visuell vy, se Figur 4.1 nedan. 3D-simuleringarna genomfördes med ett CO<sub>2</sub>-tankfartyg, LOA = 190 m och med B = 30 m, och konventionell framdrivning. Olika manövreringsegenskaper testades för detta fartyg vilket inkluderade olika effektkapacitet för bog- och akterpropellrar. Simuleringar kördes även där LOA = 190 m fartyget utrustades med azipoder. Några simuleringar utfördes även med ett LOA = 123 m bulkfartyg för att likna ett befintligt fartyg.

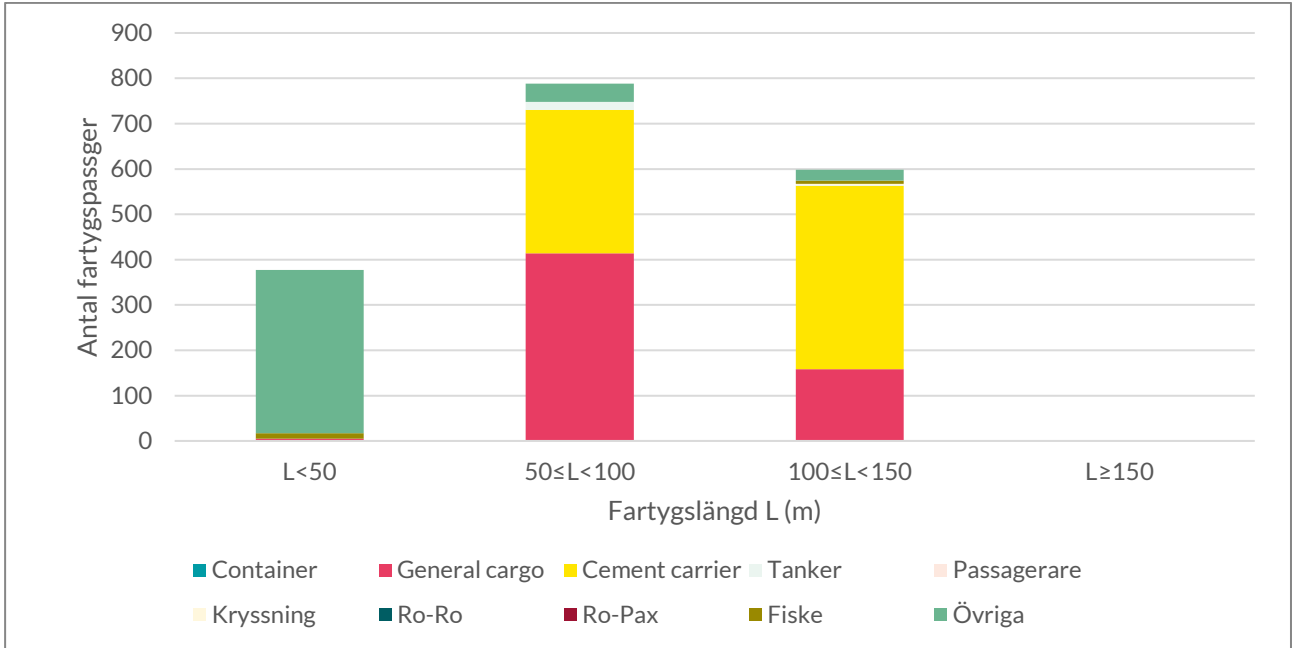
Figur 4.2 Antal passager över linje 1 under 2023 fördelat på fartygstyp och längdintervall.

Passagelinje 1 avser fartygstrafiken som trafikerat den normala farleden för insegling till Slite hamn. Under 2023 skedde totalt 1 763 fartygspassager över linje 1. Av dessa var 721 passager av cementfartyg, dvs i genomsnitt ca 1 anlöp per dygn. Inga fartyg med en längd över 150 m passerade över linjen.

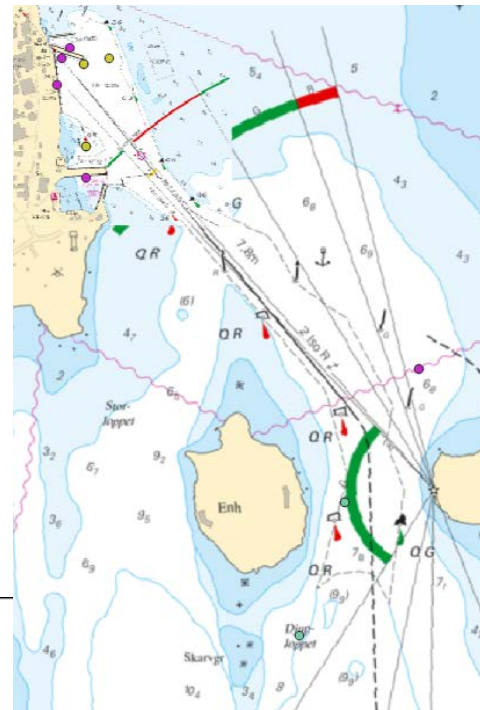
Figur 4.13 Olyckor i närområdet mellan 1998 – 2023. Källa: Transportstyrelsen och RISE

Utdrag från SjöOlycksSystemet (SOS), som är Transportstyrelsens databas för rapportering av sjöolyckor har erhållits för det aktuella området och tidsserien löper mellan 1998 – 2023, se Figur 5.13 och Figur 5.14.

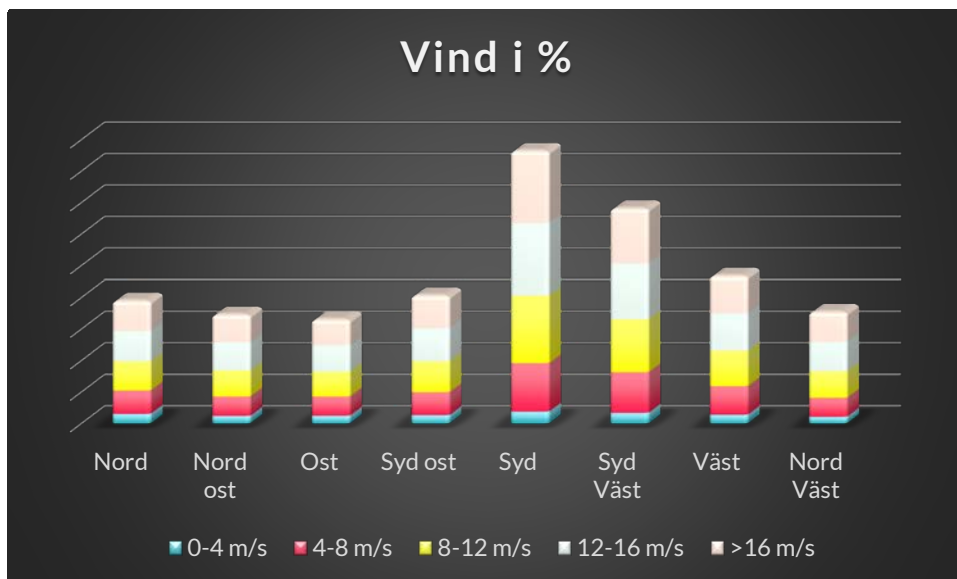
Figur 4.17 Diagram vind Östergarnsholm. Källa SMHI och RISE 2024.
