Handlingsplan för Region Gotlands parker i VISBY

Fastställd av: Tekniska nämnden

Framtagen av: Teknik- och samhällsbyggnadsförvaltningen

Gäller: 2026–2035

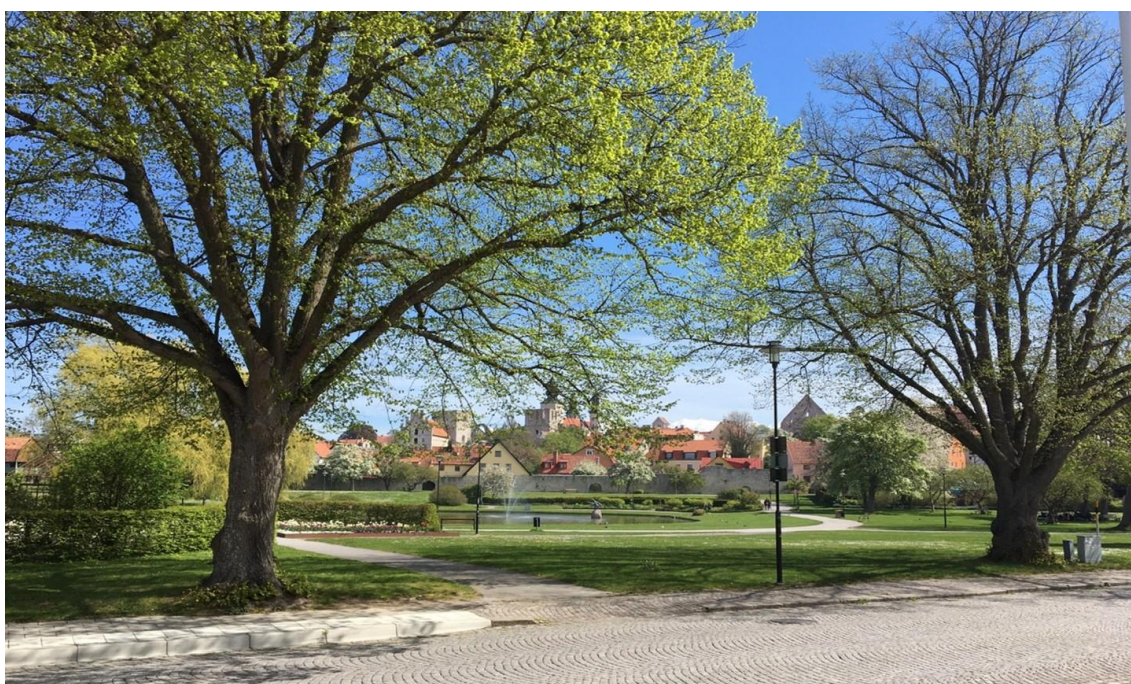
Almedalens park är belägen i Visby innerstad vid havet. Visby Innerstad har 14,4 % krontäckning. Parken är ca 2612 kvm. Platsen där Almedalen idag ligger var under medeltiden en hamn. Namnet Almedalen kommer ifrån att Planteringsgillet under senare delen av 1800-talet planterade almar i området, bland annat en allé i den norra delen vid Kruttornet och söderut. Vid denna tid brukades Almedalen för olika ändamål. Borgare odlade grönsaker och planterade fruktträd. Området kom småningom att bli en central punkt för olika nöjesinrättningar. Under 1920-talet beskrivs området som sankt och nedgånget. Det hade succesivt utvecklats till ett nöjesområde med förströelse, serveringar, minigolf, karuseller, tivoli, kägelbana med dans och musik etc. Staden ville först göra om området till en småbåtshamn med ett tillhörande sjömanshus men förslaget röstades ned. Senare kring 1940-talet fördes diskussioner om att göra om Almedalen till ett riktigt nöjesfält och en folkpark men även detta förslag möttes med protester och blev nedröstat. Slutligen enades man kring att det skulle anläggas en öppen park för allmänheten. Almedalen som park skapades först efter att staden övertagit ansvaret för planteringarna och parken färdigställdes 1955.

Utrustning: I parken finns centralt en stor damm (renoverad kring 2015) och en scen. Framför scenen finns ett 20-tal långbänkar. Utöver detta finns det 18 bänkar, 2 fasta bänkar samt 3 bänkbord. Det finns även 2 cirkelformade bänkar kring träd (vid scenen). Papperskorgar i parken är bland annat 3 st Big-Belly 4 st i plåt (modell Rosen) samt ytterligare någon vanlig papperskorg. Utöver detta placeras det ut sommarpapperskorgar⁴. Bland övrig utrustning kan nämnas lusthuset av rostigt svetsad stål samt vattenutkastare med dricksvatten.

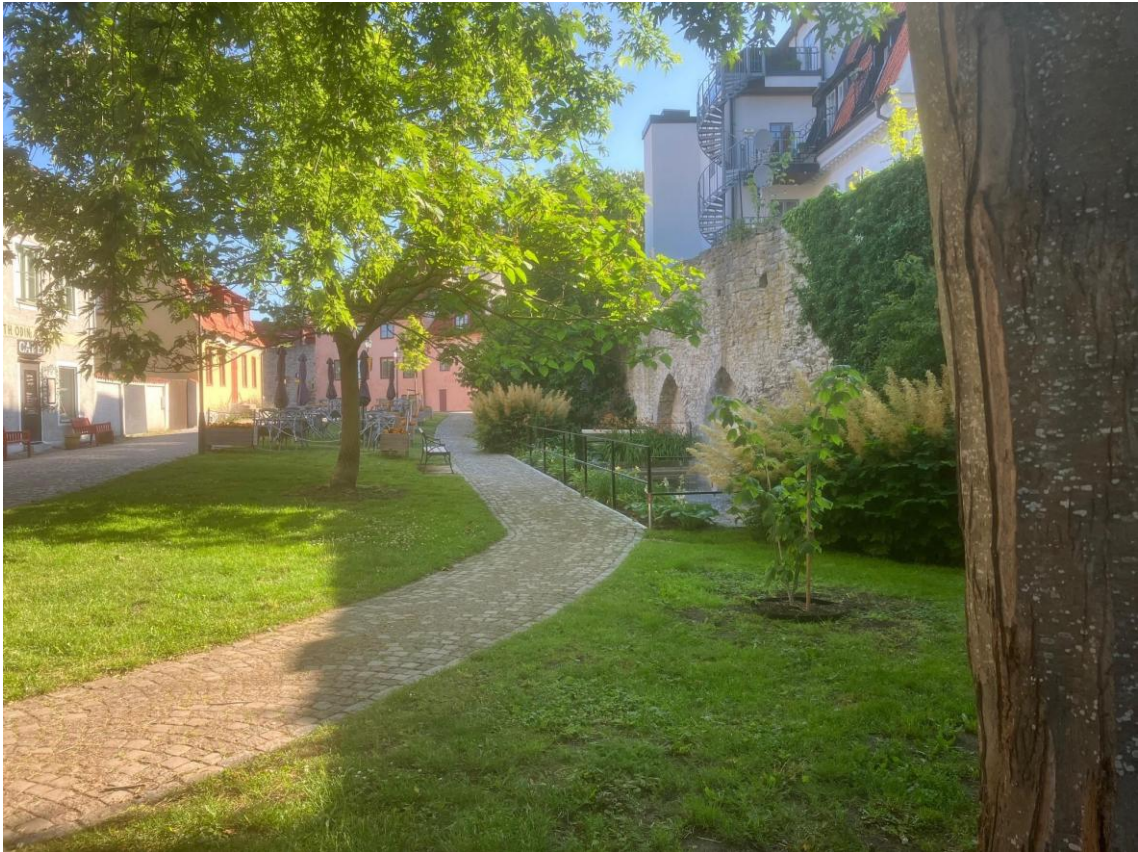
Fastighetsbeteckning och läge: Visby Innerstaden 1:22,
<https://maps.app.goo.gl/3pvBVjs8AR31JWKU8>

Liten park belägen i Visby öster om Almedalen och intill ringmuren, anlagd kring 1910–1920. Planteringsgillet anställde kring 1900 en trädgårdsmästare, Erik Granström, varefter ett antal mindre kvartersparker i staden anlades bland annat denna som tidigare gick under namnet Fiskdammen. Visby innerstad har idag 14,4 % krontäckning. Parken är ca 641 kvm. Parken genomgick en renovering 2024. Parken nyttjas i huvudsak för rekreation. Det finns två entréer från Tage Cervins gata, en från norr och en från söder.

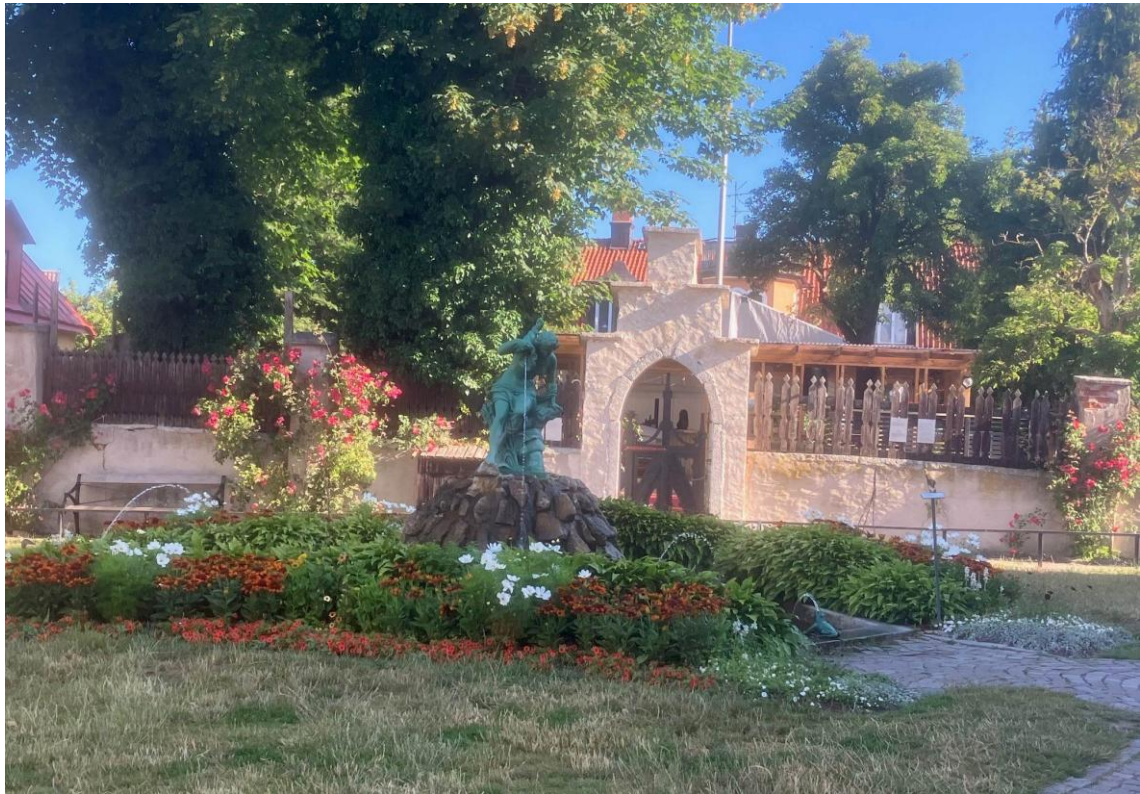
3.2.2 Packhusplan

Liten park eller litet torg vid Strandgatan/Birgers gränd i Visby innerstad alldeles utanför Lilla Strandporten som går ut mot Almedalen. Visby innerstad har 14,4 % krontäckning. Parken är ca 209 kvm och är trots sin litenhet välbesökt. Det finns små entréer från både Strandgatan och Birgers gränd.

Beskrivning av parkens kulturhistoriska, natur- samt sociala värde, upplevelsevärden (estetik), genius loci (platsens själ), samt vilket värde som bör prioriteras: De estetiska värdena består i den tydliga formen, prydnadsrabatten, damm, fontän, staty, rosor, ett smycke. Platsens själ - smycke, prydd. De estetiska värdena bör prioriteras vid utveckling.

Investeringsbehov (Prioritet 1–4): Omgestaltning i syfte att skapa en bättre rumslighet, eventuellt ta bort eller flytta järnstaketet (Prioritet 3).

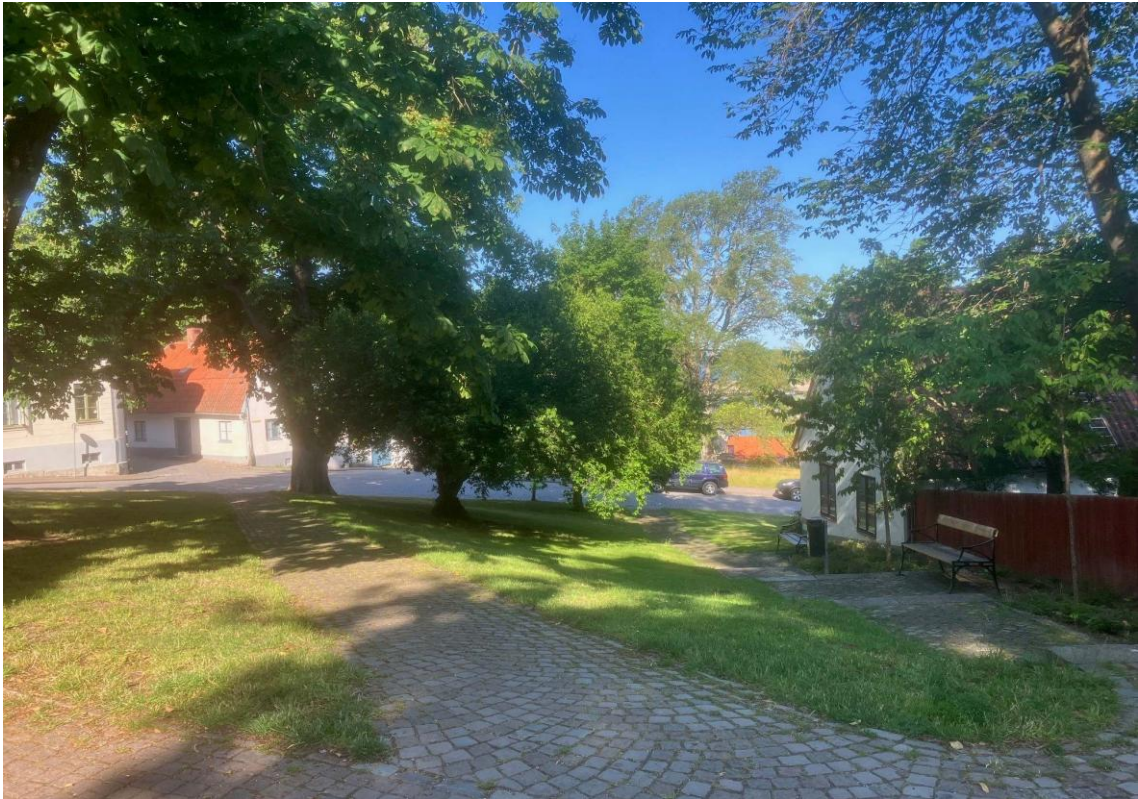
3.2.3 Slottslunden

Park i södra Visbys innerstad vid Kommendantsbacken/Visborgsgatan. Parken anlades kring år 1860 som ett av det då nybildade Planteringsgillet större och centrala parkprojekt. Visby innerstad har 14,4 % krontäckning och parken har en yta på ca 1175 kvm. Parken nyttjas mestadels för genomfart. Parken uppfattas att hänga ihop med Slottsparken. Entréer finns från Visborgsgatan samt från Kommendantsbacken

Beskrivning av parkens kulturhistoriska, natur- samt sociala värde, upplevelsevärden (estetik), genius loci (platsens själ), samt vilket värde som bör prioriteras: De estetiska värdena består i den stenlagda trappan med sittplatser och rabatter, stora träd, körsbärskornellen, taket av grönska. Platsens själ en lummig oas. De estetiska värden bör prioriteras vid utveckling av parken.

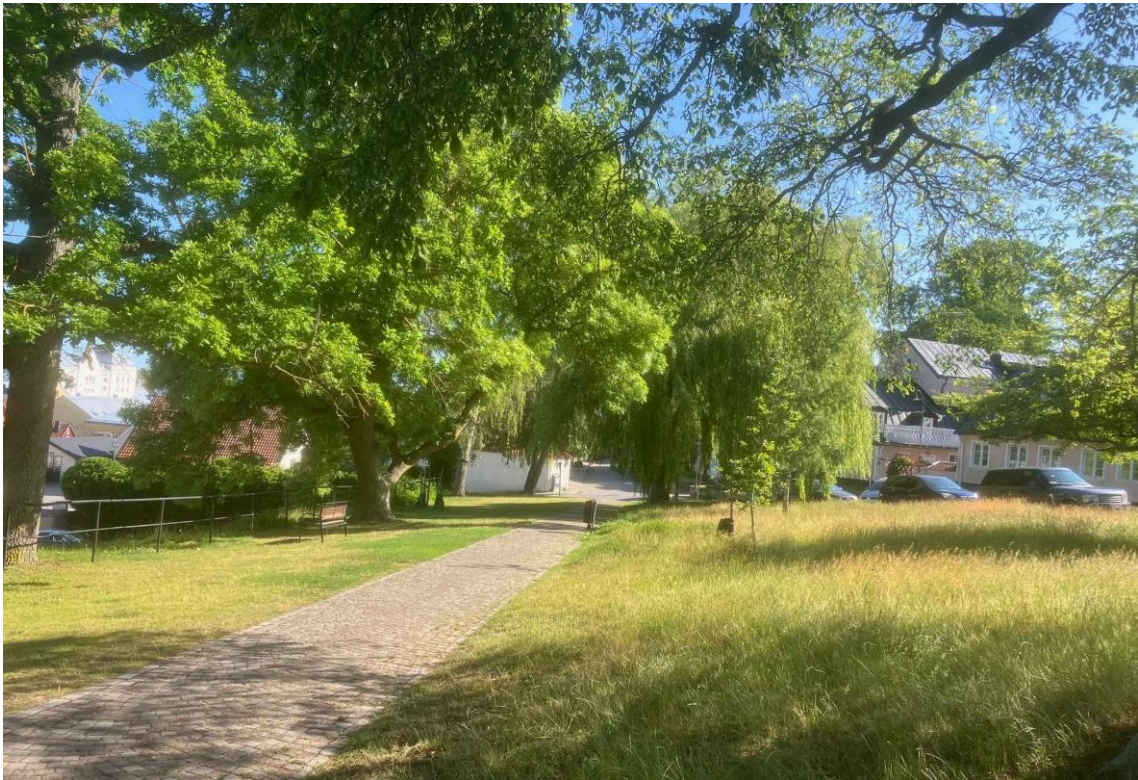
3.2.4 Slottsparken nedre

Park i södra Visby innerstad mellan Kommendantsbacken och Blekhagsbacken. Parken anlades kring 1860 som ett av det då nybildade Planteringsgillet större och centrala parkprojekt. Visby innerstad har 14,4 % krontäckning och parken har en yta på ca 1720 kvm. Parken nyttjas mestadels för genomfart. Entréer finns från Kommendantsbacken i norr och Blekhagsbacken/Piperhållstrappan i söder.

Beskrivning av parkens kulturhistoriska, natur- samt sociala värde, upplevelsevärden (estetik), genius loci (platsens själ), samt vilket värde som bör prioriteras: De estetiska värdena består i utsikten, stora träd och variation av träd vilket ger en naturlig upplevelse. Platsens själ är kontakt med det som är utanför; havet och solnedgången. De estetiska värdena och platsens själ bör prioriteras vid utveckling.

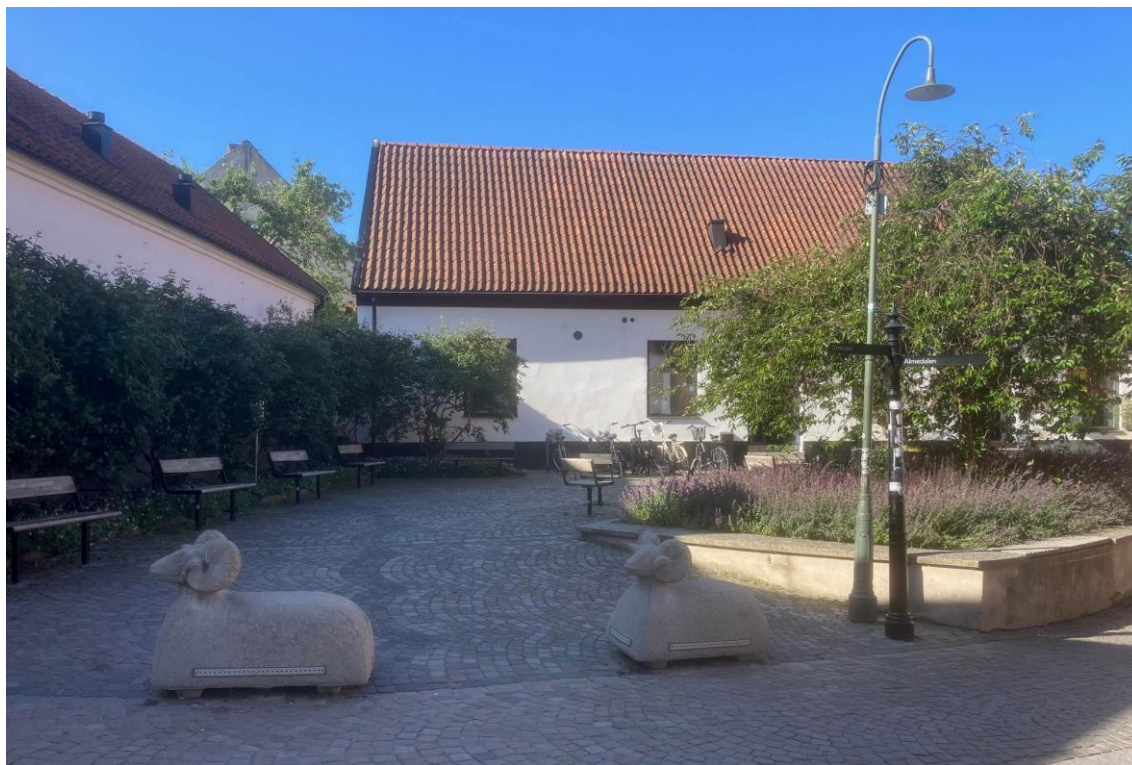
3.2.5 S:t Hansplan

Litet torg/ park vid St: Hansgatan/Hästgatan i Visby innerstad. Platsens genomgick en större renovering 2010. Visby innerstad har 14,4 % krontäckning. Torget/parken är 271 kvm. Entréer finns från S:t Hansgatan samt från Hästgatan.

Beskrivning av parkens kulturhistoriska, natur- samt sociala värde, upplevelsevärden (estetik), genius loci (platsens själ), samt vilket värde som bör prioriteras: De estetiska värdena består i körsbärsträdet, rabatten och blomningen. Platsens själ är liv och rörelse. Platsens själ och de estetiska värden bör prioriteras vid utveckling.

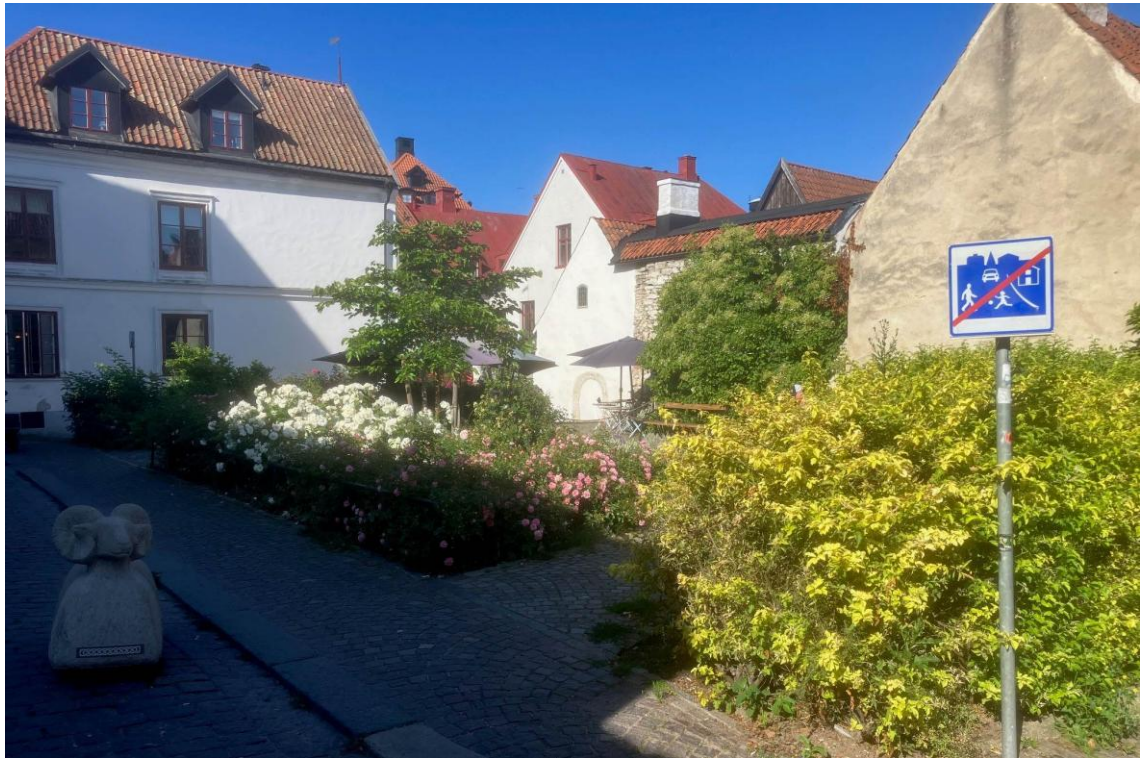
3.2.6 Rådstuguparken

Liten park vid St: Hansgatan/Rådstugugränd i Visby innerstad. Tidigare byggnader revs kring 1861 och platsen gjordes om till en liten park. Planteringsgillet trädgårdsmästare, Erik Granström, som anställdes kring 1900 har sannolikt gestaltat denna under tidigt 1900-tal. Parken är ca 322 kvm. Visby innerstad har ca 14,4 % krontäckning. Platsen upplevs som välbesökt under sommartid och har många näringsidkare/serveringar i nära anslutning. Målgruppen är besökare med medhavd lunch/fika eller andra besökare. Det finns två entréer från S:t Hansgatan samt en via trappa från Rådstugugränd.

Beskrivning av parkens kulturhistoriska, natur- samt sociala värde, upplevelsevärden (estetik), genius loci (platsens själ), samt vilket värde som bör prioriteras: De estetiska värdena består i stenläggningen, rabatterna med rosor, magnolian, blomning samt omgivningen med fina hus. Platsens själ är romantik. Platsens själ bör prioriteras vid utveckling.

Investeringsbehov (Prioritet 1–4): Ett pågående projekt finns i syfte att se över möbleringen i parken (Prioritet 1).

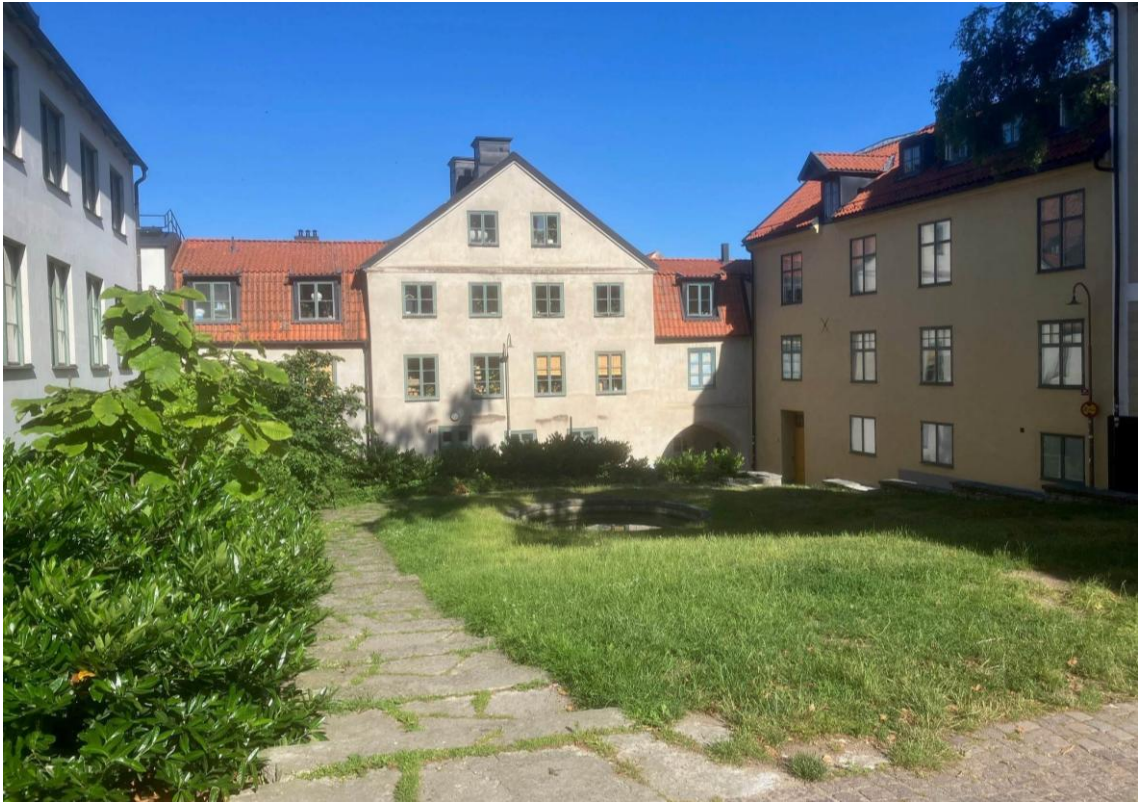
3.2.7 Rådhusplan

Liten park vid St: Hansgatan/Rådhusplan i Visby innerstad. Planteringsgillet trädgårdsmästare, Erik Granström, som anställdes kring år 1900 ritade och anlade ett antal mindre kvartersparker i staden bland annat denna, anlagd kring 1910–1920. Parken är ca 439 kvm och har tidigare varit en påkostad liten parkanläggning. Visby innerstad har idag ca 14,4 % krontäckning. Platsen upplevs ej som så välbesökt trots dess centrala läge. Entréer finns från St: Hansgatan samt från Rådhusplan (gränden).

Beskrivning av parkens kulturhistoriska, natur samt sociala värde, upplevelsevärden (estetik), genius loci (platsens själ), samt vilket värde som bör prioriteras: De estetiska värdena består i dammen, sluttningen och björken. Platsens själ är gränslös, dyster, uttittad och mörk. Vid utveckling bör de estetiska värdena prioriteras samt att hitta en mer positiv ”platsens själ”.

Investeringsbehov (Prioritet 1–4): Platsen behöver renoveras vilket bör göras i samarbete med VA-avdelningen då det finns en del ledningar och verksamhet under marken (Prioritet 3).

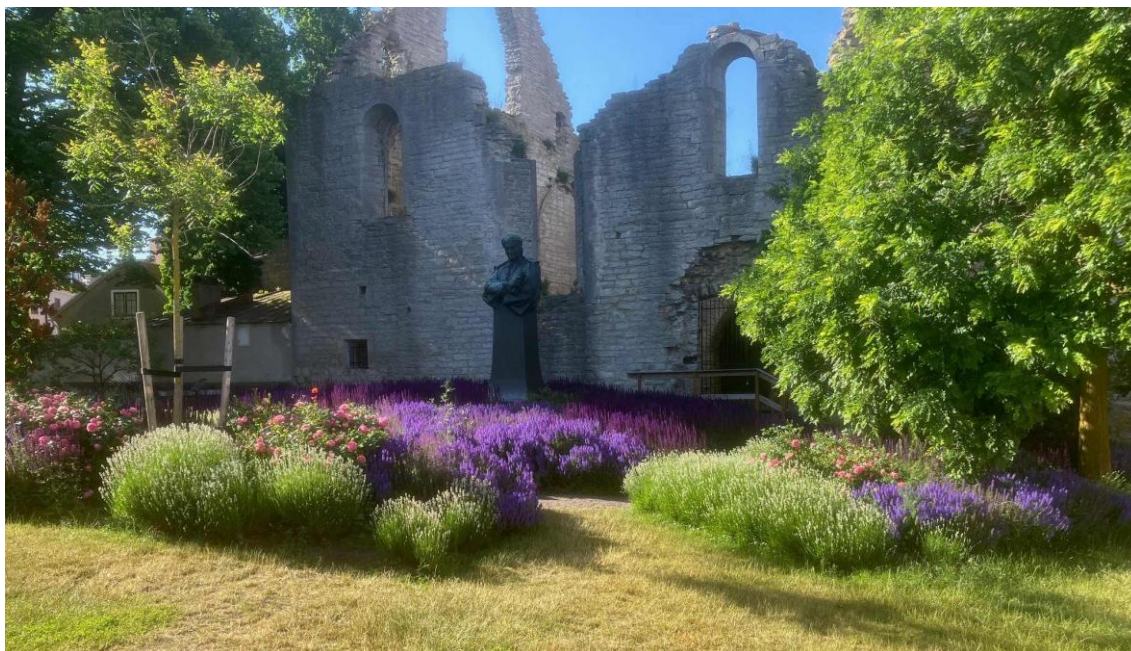
3.2.8 Drottens park

Litet parkområde beläget vid S:t Drottens ruin i Visby innerstad. Drottenslunden som den tidigare kallats anlades kring år 1890. Visby innerstad har 14,4 % krontäckning och parken har en yta på ca 652 kvm. Parken har sannolikt genomgått en större renovering kring 2008. Entréer finns från S:t Hansgatan samt från S:t Drottensgatan (2 st).

Beskrivning av parkens kulturhistoriska, natur- samt sociala värde, upplevelsevärden (estetik), genius loci (platsens själ), samt vilket värde som bör prioriteras: De estetiska värdena består i prydnadsrabatter, skulptur och ruinen. Platsens själ är dignitet. De estetiska värdena bör prioriteras vid utveckling.

Investeringsbehov (Prioritet 1–4): Utredda konsekvenser av ägarskap (Prioritet 2), eventuellt utreda placering av ytterligare en bänk (ej mot ruinen av säkerhetsskäl).

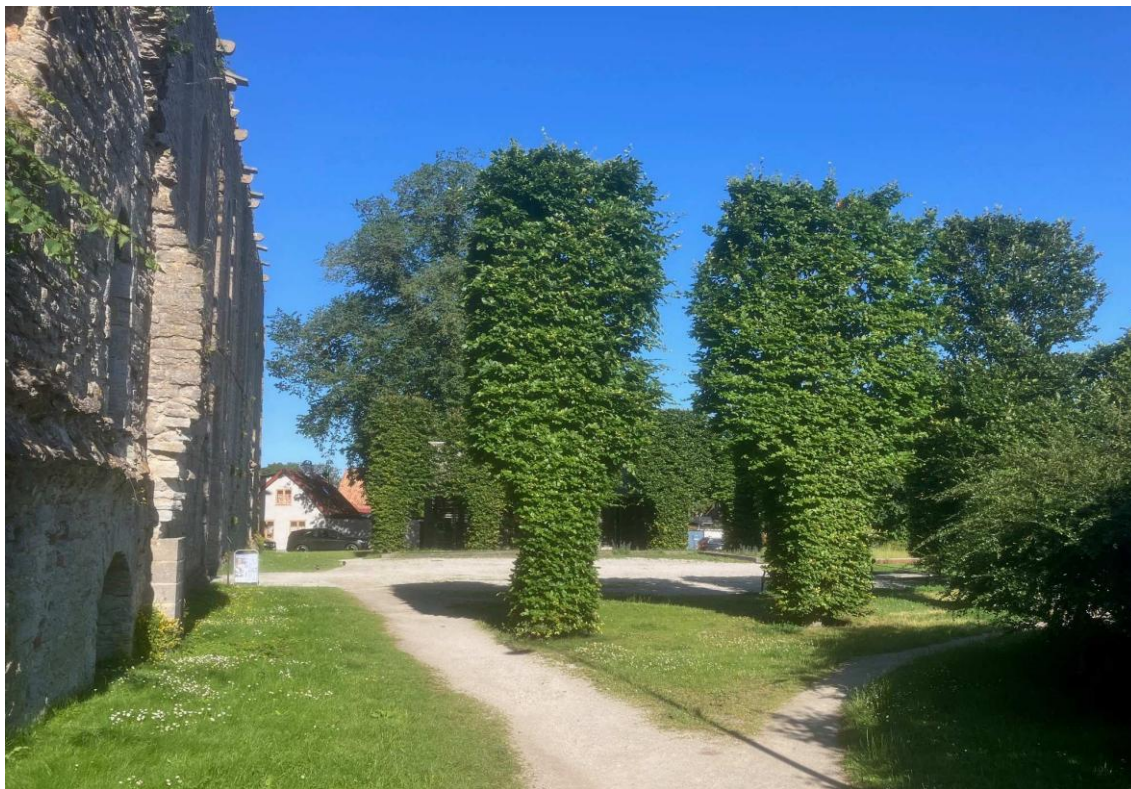
3.2.9 Mehlers plats (Kulturdalen)

Litet parkområde beläget vid S:t Nikolai ruin i Visby innerstad. Genomgick en större renovering kring 2012. Visby innerstad har 14,4 % krontäckning och parken har en yta på ca 1380 kvm. Parken har ett mycket högt besöksstryck främst i samband med olika events och föreställningar i S:t Nikolai ruin och vid besök till ruinen. Entréer finns från Nikolaigatan samt från S:t Nikolai gränd.

Beskrivning av parkens kulturhistoriska, natur- samt sociala värde, upplevelsevärden (estetik), genius loci (platsens själ), samt vilket värde som bör prioriteras: De estetiska värdena består i den höga formationen av bok samt rumsligheten, ruinen. Platsens själ är en sakral stämning. De estetiska värden och platsens själ bör vid utveckling prioriteras.

- Utredda konsekvenser av ägarskap (Prioritet 2).
- Se över grusytan och påför nytt material (i dialog med Statens Fastighetsverk) (Prioritet 1).

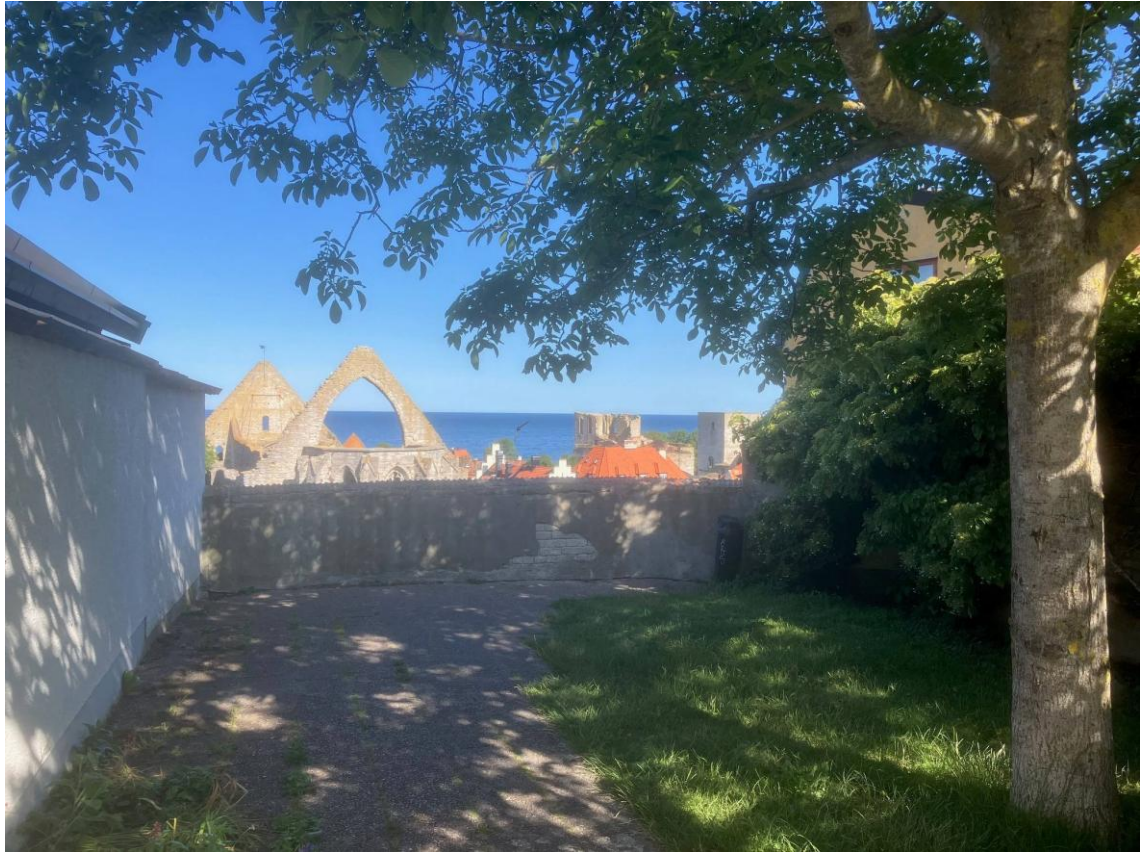
3.2.10 Utkiken

Liten park/utviksplats på Klinten i Visby innerstad med fantastisk utsikt över staden och havet, kallas även utkiksplatsen. Platsen är eftersatt, bänkar har tagits bort då platsen blivit något av ett tillhåll för missbrukare och det förekommer viss droghandel. Visby innerstad har 14,4 % krontäckning och parken har en yta på ca 200 kvm. Parken har på grund av sitt läge och sin utsikt en mycket stor potential att utvecklas. Entré finns från Trappgatan.

Beskrivning av parkens kulturhistoriska, natur- samt sociala värde, upplevelsevärden (estetik), genius loci (platsens själ), samt vilket värde som bör prioriteras: De estetiska värdena består i utsikten och valnötsträdet. Platsens själ är utblick över världsarv och havet. De estetiska och de sociala värden bör prioriteras vid utveckling.

Investeringsbehov (Prioritet 1–4): Utveckling/projektering av hela parken inklusive sidogång och avsats. Bör göras i dialog med polisen, Vårdsarvsstudion och grannar (Prioritet 2).

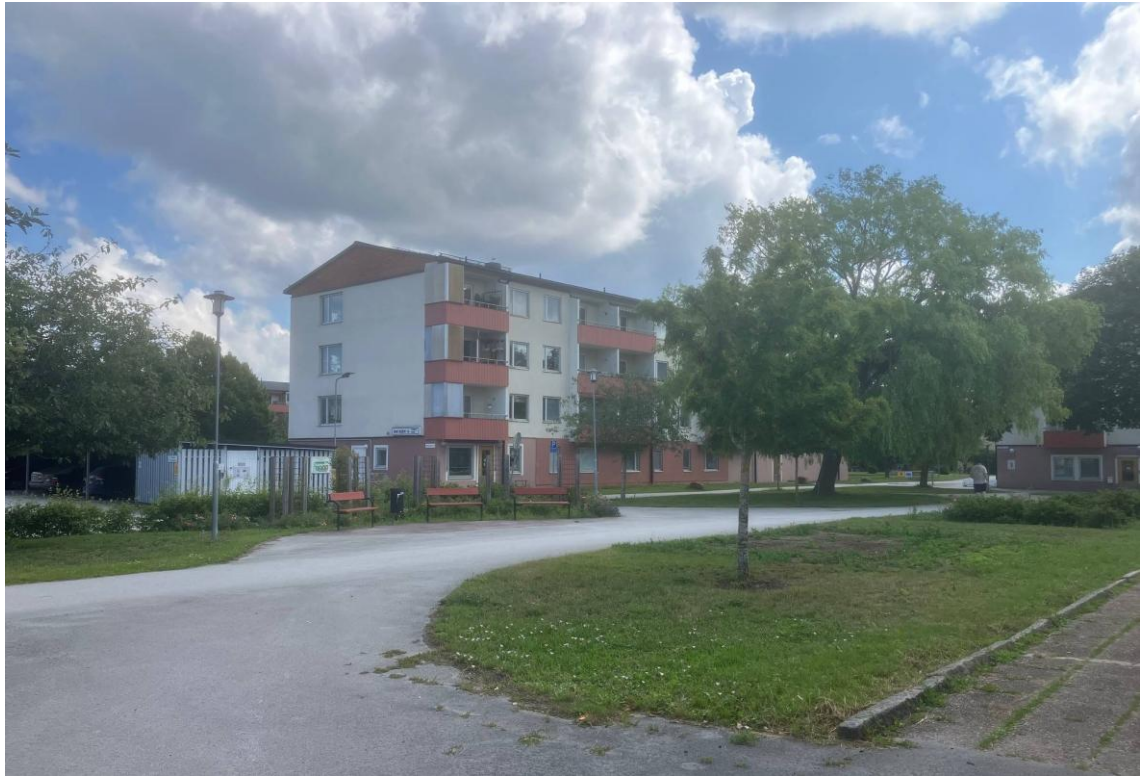
Litet torgområde nordöstra Visby vid gamla Bingebyhallen som i ett pågående planarbete planeras omvandlas till park. Arealen är ca 1429 kvm och krontäckningen i området är ca 8 %. Området uppfattas idag som en baksida till byggnaden. På sikt bör detta utvecklas till ett entréområde till Bingebyparken och integreras med denna park. Området är idag till viss del utsatt för en del skadegörelse. Entréer finns från Tjelvarvägen samt från Bingebyparken och även från intilliggande bostadskvarter (kvarteret Gurkan).

- **Ålder:** 4 träd är yngre än 25 år, 2 träd är mellan 50–75 år.
- **Lagskydd:** Inget träd omfattas av något lagskydd
- **Skador, vitalitet och risk:** 2 träd har en måttlig vitalitet, övriga bedöms ha en god vitalitet. 1 träd har lindriga skador, övriga bedöms vara skadefria. Inget träd bedöms utgöra en förhöjd risk.

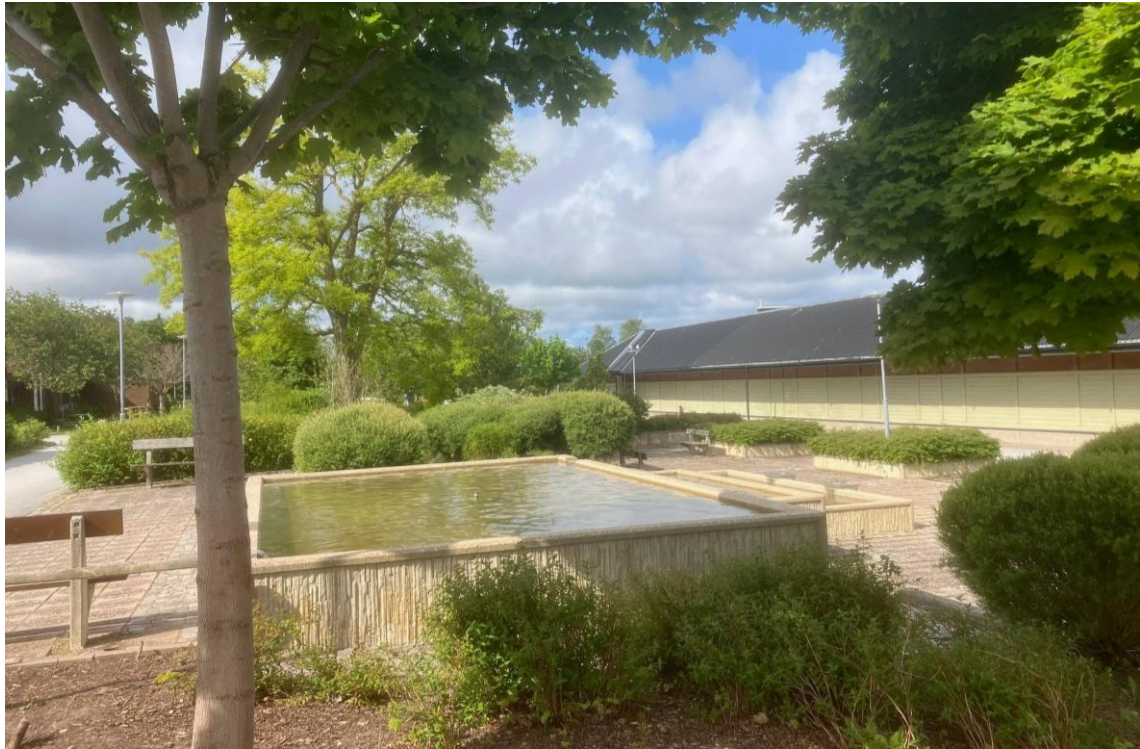
En torgyta/park i södra Visby, centralt i stadsdelen Gråbo. Anlagt tidigt på 1970-talet. Ytan är ca 2954 kvm och krontäckningen i området är ca 20 %. Parken utnyttjas av boende i närområdet, pensionärer, skolungdomar samt som passage. Det finns entréer från Coop-parkeringen i väster, från viadukten i söder, från parkeringen i öster, från gångbanan norr om Coop samt från Furulundsskogen och skolan i nordost.

- **Ålder:** 15 träd bedöms vara yngre än 25 år, övriga bedöms vara mellan 25 och 75 år.
- **Lagskydd:** Inga lagskydd
- **Skador, vitalitet och risk:** 1 träd bedöms ha måttliga skador, 4 bedöms ha lindriga skador övriga bedöms vara skadefria. 1 träd bedöms ha måttlig vitalitet övriga bedöms ha god vitalitet. Inga träd bedöms utgöra en förhöjd risk.

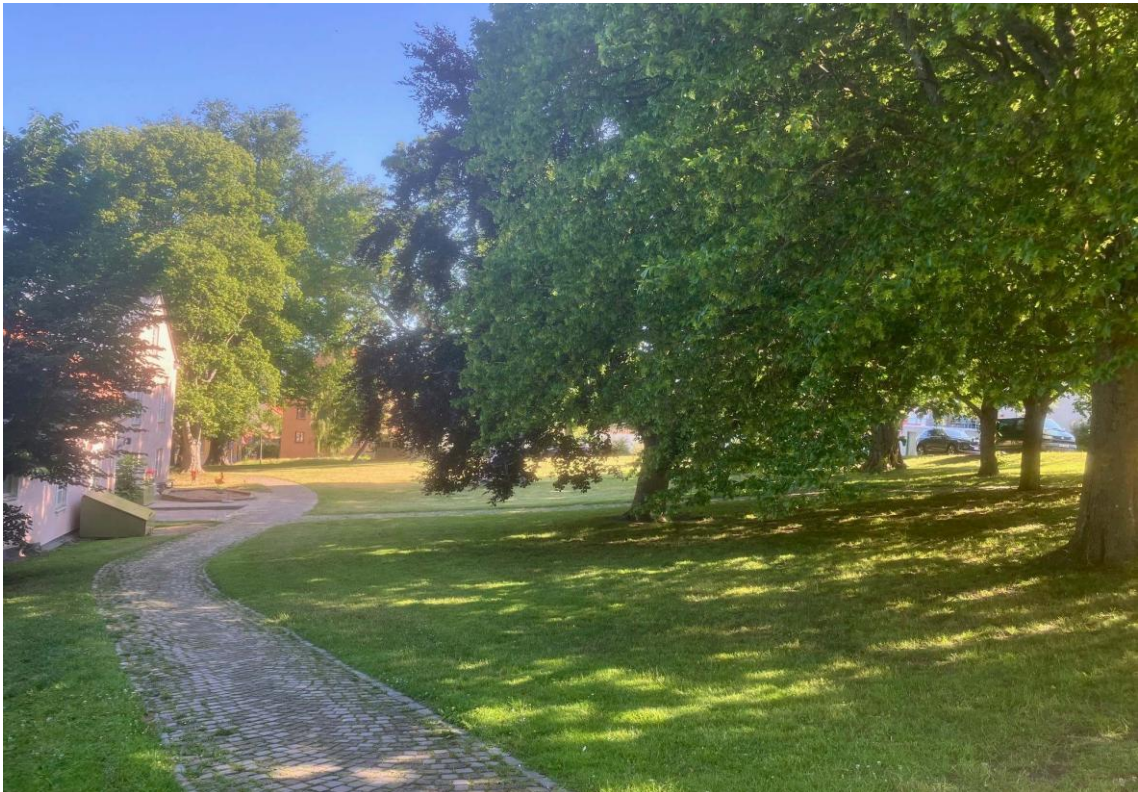
3.3.1 Slottsparken

Park i södra Visbys innerstad mellan Strandgatan, Mellangatan och Residensgränd. Parken anlades kring år 1860 som ett av det då nybildade Planteringsgillet större och centrala parkprojekt. Visby innerstad har 14,4 % krontäckning och parken har en yta på ca 3745 kvm. Parken nyttjas mestadels för genomfart och uppfattas att hänga ihop med Slottslunden. Entréer finns från Mellangatan, (2 st) varav en med trappa samt från Strandgatan, 1 st med trappa.

Beskrivning av parkens kulturhistoriska, natur- samt sociala värde, upplevelsevärden (estetik), genius loci (platsens själ), samt vilket värde som bör prioriteras: De estetiska värdena består i kontakten med havet, sluttningen, stora träd med höga kronor. Platsens själ är majestätisk. De estetiska och de sociala värdena bör prioriteras vid utveckling av parken.

Investeringsbehov (Prioritet 1–4): Eventuellt göra något slags konstverk av högstubben (Prioritet 3).

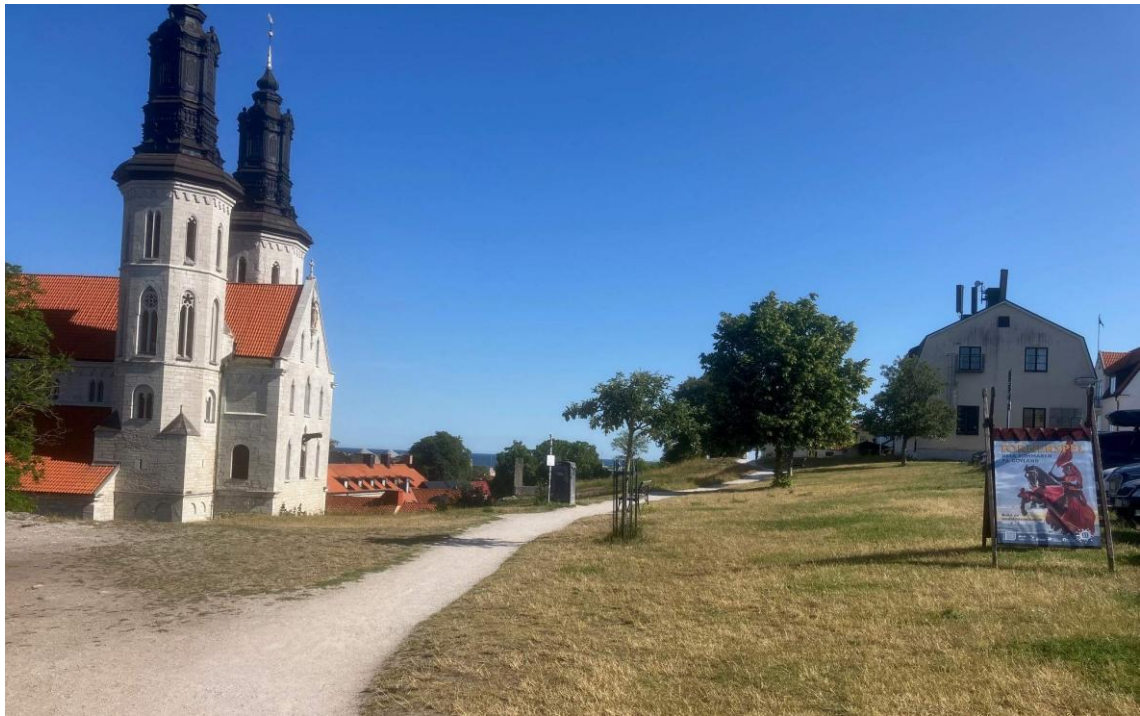
Parken utgörs av ett naturområde/parkområde ovanför Domkyrkan i Visby innerstad. Ett utrymme som lämnats fritt från bebyggelse på grund av dess närhet till Domkyrkan för att minimera brandrisken från närliggande byggnader. Området besöks till stor del av turister och kryssningsresenärer på grund av utsikten över staden, Domkyrkan och havet. Visby innerstad har 14,4 % krontäckning och parken har en yta på ca 1455 kvm. Entréer finns söderifrån vid Kyrktrappan och norrifrån från Norderklint.

- Big Belly flyttas till en mindre iögonfallande plats (Prioritet 1) exempelvis invid Kyrktrappan.
- Behov finns av fler bänkar, eventuellt flyttning av Pusshållplats (Prioritet 2).
- Se över gångsystemet och tillgängligheten samt utveckla parkens norra del med den öppna gräsytan exempelvis med en utkiksplats (Prioritet 3)

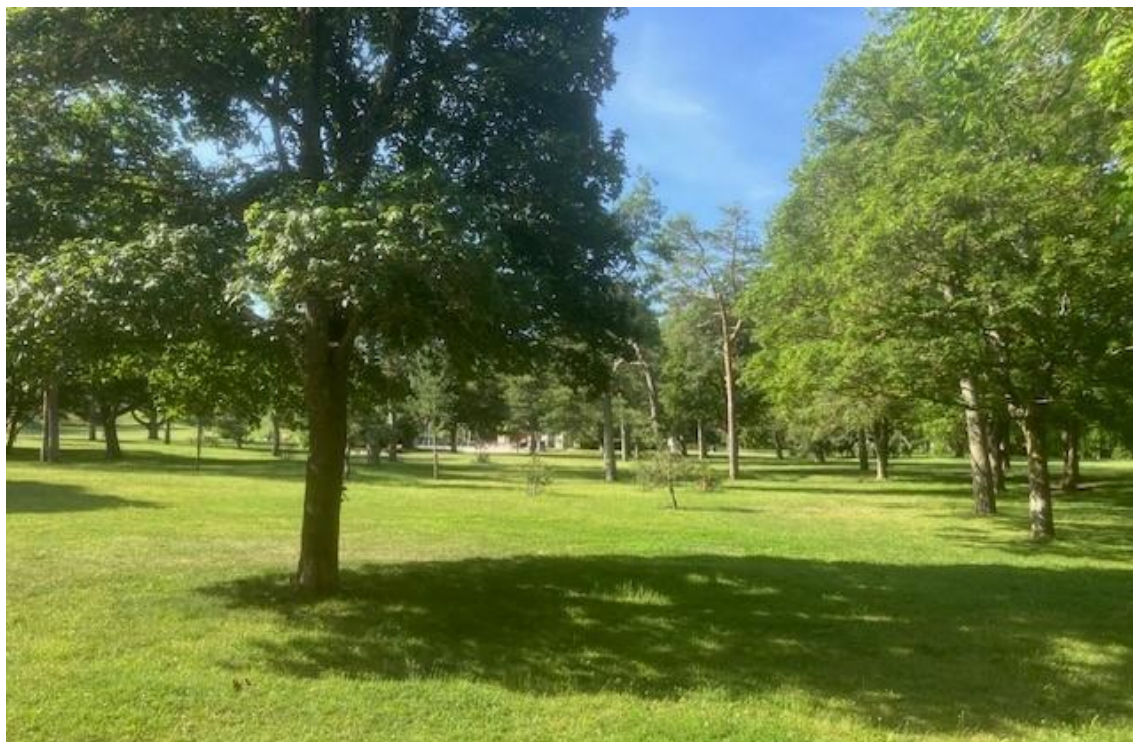
3.3.4 Tallunden

Stor park i södra Visby, Tallunden som park anlades under 1930-talet, tidigare fanns där ett grustag, därav dess nutida form som idag är en populär pulkabacke. Ytan är ca 39 794 kvm och krontäckningen är ca 12 %. Parken har mycket höga sociala värden och målgrupp är bland annat barn, flanerare, skolklasser med mera. Parken används året runt och den utgör en populär pulkabacke under vintertid. Det finns entréer från Söderväg, från Gutevägen, från Tallundsgatan samt från Stenkumlaväg.

- **Ålder:** 149 av träden bedöms vara äldre än 75 år, 52 bedöms vara yngre än 25 år.
- **Lagskydd:** 39 träd är rödlistade, 27 bedöms vara biotopskyddade, 1 träd är klassat som ett jätteträd enligt Åtgärdsprogrammet för särskilt skyddsvärda träd.
- **Skador, vitalitet och risk:** 1 träd bedöms ha svåra skador, 5 st bedöms ha måttliga skador och 40 st bedöms ha lindriga skador övriga bedöms vara skadefria. 2 träd bedöms ha mycket dålig vitalitet, 7 st bedöms ha dålig vitalitet, 53 st bedöms ha måttlig vitalitet och övriga bedöms ha god vitalitet. 1 träd bedöms utgöra en hög risk, 5 träd bedöms ha måttlig risk, övriga bedöms inte utgöra någon risk.

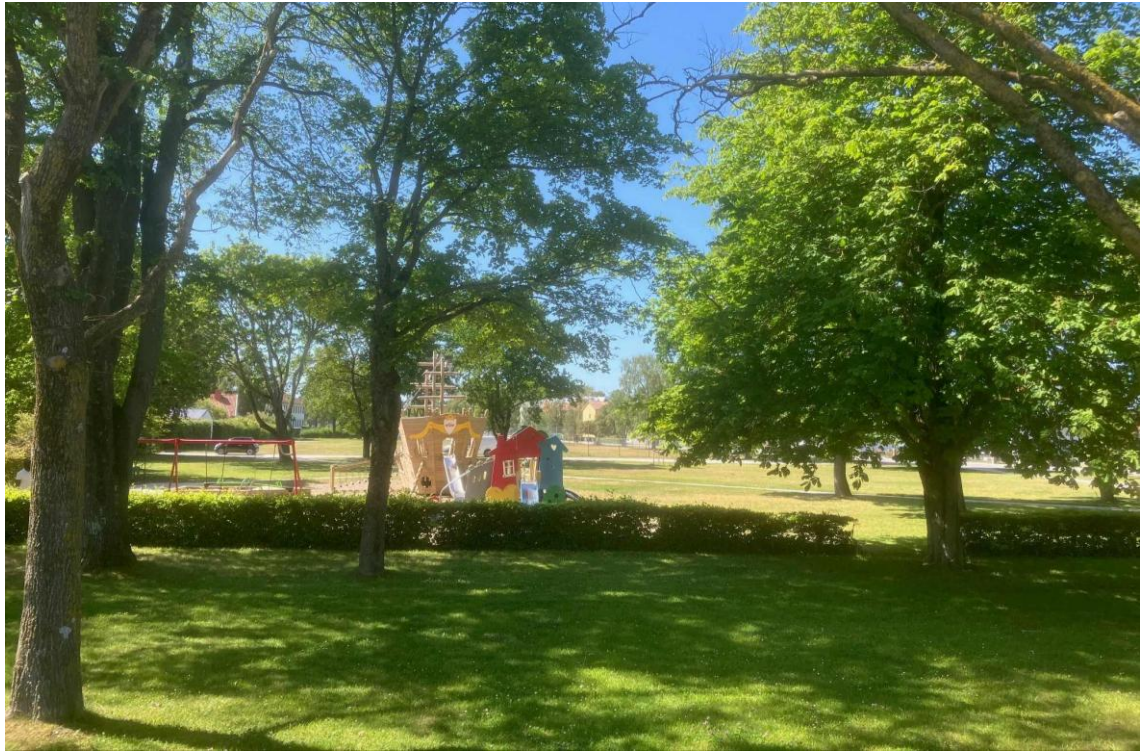
Park/grönområde centralt i östra Visby vid Havdervägen/Follingbogväg. Arean är ca 12 356 kvm och krontäckningen i området är ca 14 %. Här finns en fotbollsplan och här spelas kvartersligan. Entréer finns från Havdervägen (2 st), från Sandövägen samt från Follingboväg.

- **Ålder:** 19 av träden bedöms vara äldre än 75 år, 10 st är yngre än 25 år.
- **Lagskydd:** 9 träd är rödlistade, i övrigt förekommer inget lagskydd
- **Skador, vitalitet och risk:** 3 träd bedöms ha dålig vitalitet, 18 träd har en måttlig vitalitet, övriga bedöms ha en god vitalitet. 3 träd bedöms ha måttliga skador, 21 träd bedöms ha lindriga skador övriga bedöms vara skadefria. Ett träd bedöms utgöra en måttlig risk, övriga bedöms inte utgöra någon förhöjd risk.

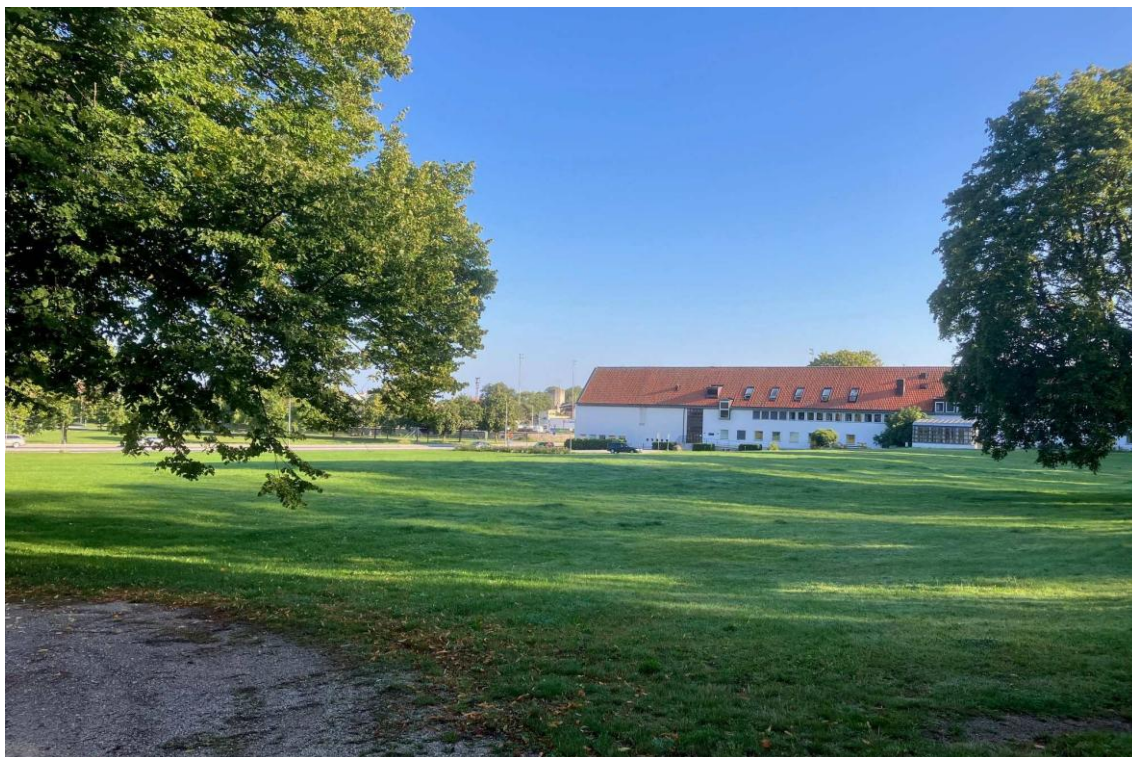
3.3.11 Korsbetningen

Centralt grönområde vid vattentornet strax öster om Visby intill Östra kyrkogården samt Tingshuset. Ytan är ca 15 300 kvm och området har 11 % krontäckning. Området nyttjas i huvudsak som passage. Området används för allehanda lek och idrottsaktiviteter såsom brännboll, kubb med mera. Entréer finns i huvudsak från Peder Hardings väg där det går en väg upp emellan träden till kyrkogården. Allén tillkom 1829 då kyrkogården anlades.

- **Ålder:** 23 av träden bedöms vara äldre än 75 år, 1 är yngre än 25 år.
- **Lagskydd:** 8 träd är rödlistade, 29 är biotopskyddade, 2 klassas som jätteträd och omfattas av Åtgärdsprogrammet för särskilt skyddsvärda träd, i övrigt förekommer inget lagskydd.
- **Skador, vitalitet och risk:** 1 träd bedöms ha måttliga skador, 4 bedöms ha lindriga skador, övriga bedöms vara skadefria. 9 träd bedöms ha måttlig vitalitet och övriga bedöms ha god vitalitet. 1 träd bedöms utgöra en hög risk, 2 bedöms ha en måttlig risk, övriga bedöms inte utgöra någon förhöjd risk.

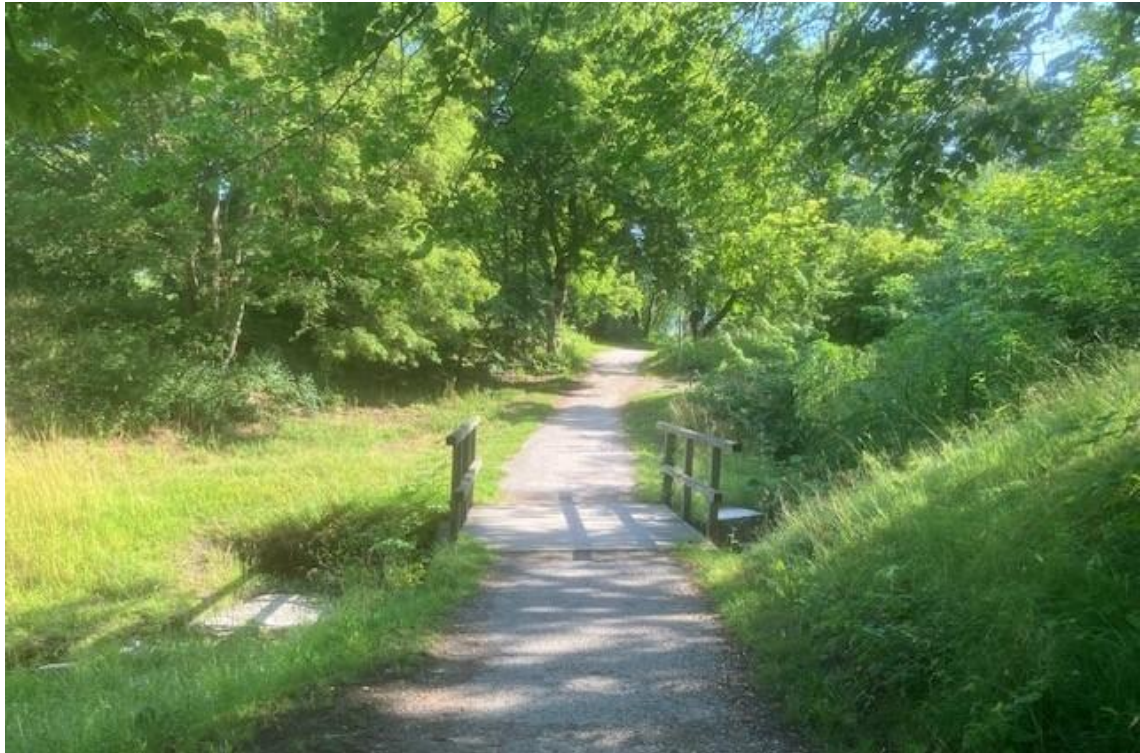
Palissaderna är ett stort grönområde söder om ringmuren som iordningställdes som park inför änkedrottningen Josefinas gotlandsbesök sommaren 1861. Detta uppskattas så pass av drottningen att hon förklarar sig som *Planteringsgarnes inom öns Beskyddarinna* och därmed skänkte 1000 Riksdaler till planteringsgillet verksamhet. Palissaderna kom under senare delen av 1800-talet att bli ett omtyckt promenadstråk för stadsbor i allmänhet och stadens kurgäster i synnerhet. Här finns många stora gamla och värdefulla träd. I den norra delen intill stadsmuren finns ett parti med vita mullbärsträd med mycket höga kulturhistoriska värden, vilka planterats i syfte att skapa en inhemsk silkesproduktion. Ytan är ca 32 901 kvm och krontäckningen i området är ca 8 %. I parken rinner en öppen bäck med vattenfall som leder ner i en VA-anläggning. Parken utnyttjas flitigt av förskole och skolbarn samt av turister som väntar eller passerar till och från Gotlandsbåten och kryssningsbåtarna. Entréer finns från stadsmuren (2 st), från gamla fängelset (1 st), från Färjeleden (3 st), från Visborgsgatan (1 st) och från Palissadgatan (2 st) i söder och i öster.

- **Ålder:** 125 av träden bedöms vara äldre än 75 år, 10 st bedöms vara yngre än 25 år.
- **Lagskydd:** 100 av träden är rödlistade, 6 bedöms vara biotopskyddade, 14 st jätteträd enligt Åtgärdsprogrammet för särskilt skyddsvärda träd.
- **Skador, vitalitet och risk:** 6 träd bedöms ha svåra skador, 13 bedöms ha måttliga skador, 25 bedöms ha lindriga skador övriga bedöms vara skadefria. 3 träd bedöms ha mycket dålig vitalitet, 14 bedöms ha dålig vitalitet, 30 st bedöms ha måttlig vitalitet och övriga bedöms ha god vitalitet. 4 träd bedöms utgöra en hög risk, 11 träd bedöms ha måttlig risk, övriga bedöms inte utgöra någon förhöjd risk.
