Handlingsplan för Region Gotlands parker i VISBY

Fastställd av: Tekniska nämnden

Framtagen av: Teknik- och samhällsbyggnadsförvaltningen

Gäller: 2026–2035

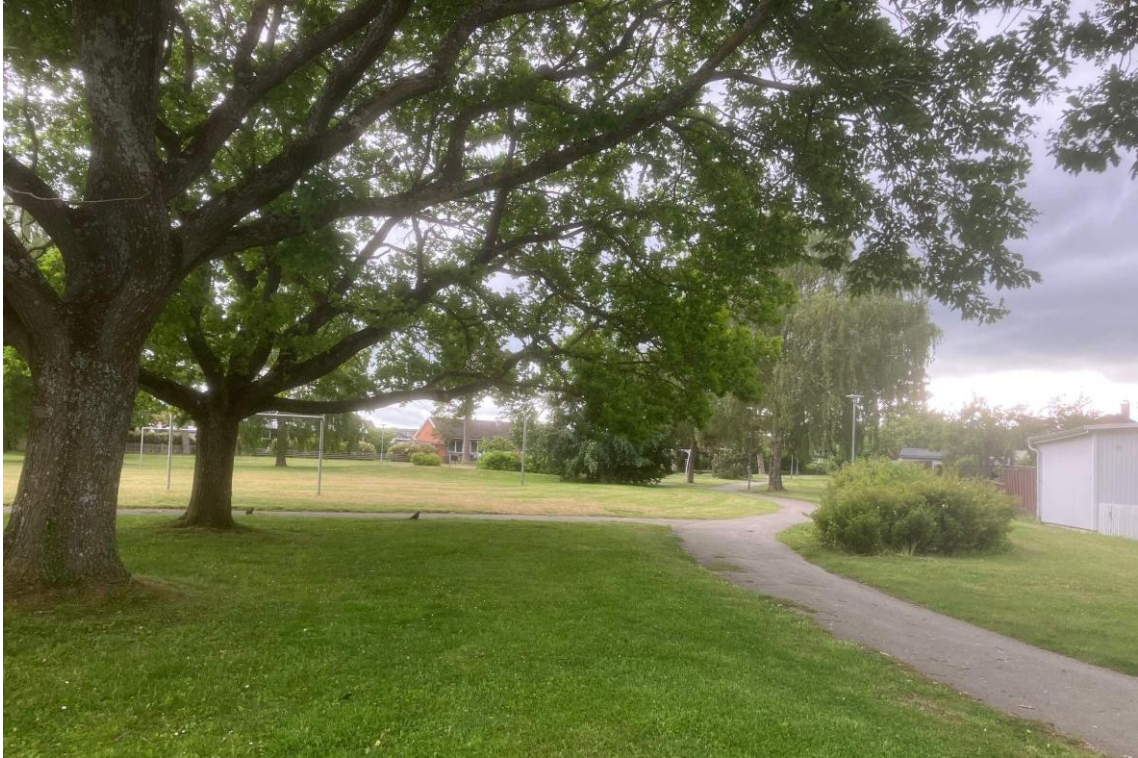
3.3.17 Gutelunden

En mindre park vid villaområde i södra Visby. Ytan är ca 7140 kvm och krontäckningen i området är ca 10 %. Parken utnyttjas mestadels av barn och skolelever samt som passage. Parken är anlagd 1968. Det finns entréer i huvudsak från Kolonigatan i norr men även från villaområde intill.

Beskrivning av parkens kulturhistoriska, natur- samt sociala värde, upplevelsevärden (estetik), genius loci (platsens själ), samt vilket värde som bör prioriteras: De estetiska värdena består i träden, tallarna, ekarna, luftig, småskalig park. Platsens själ är luftighet. Platsens själ och de sociala värdena bör prioriteras vid utveckling.

- **Ålder:** 4 träd bedöms vara yngre än 25 år, 13 st bedöms vara äldre än 75 år.
- **Lagskydd:** Inget träd omfattas av något lagskydd.
- **Skador, vitalitet och risk:** 1 träd bedöms ha måttliga skador, 6 st bedöms ha lindriga skador övriga bedöms vara skadefria. 2 träd bedöms ha dålig vitalitet, 2 st har måttlig vitalitet, övriga bedöms ha god vitalitet. Inget träd bedöms utgöra någon förhöjd risk.

Investeringsbehov (Prioritet 1–4):

- Montera nät i fotbollsmålen (Prioritet 1).
- Återmontera borttaget lekredskap vid lekplatsen (Prioritet 1).
- Renovera hela lekplatsen enligt framtagna Handlingsplan (Prioritet 2).

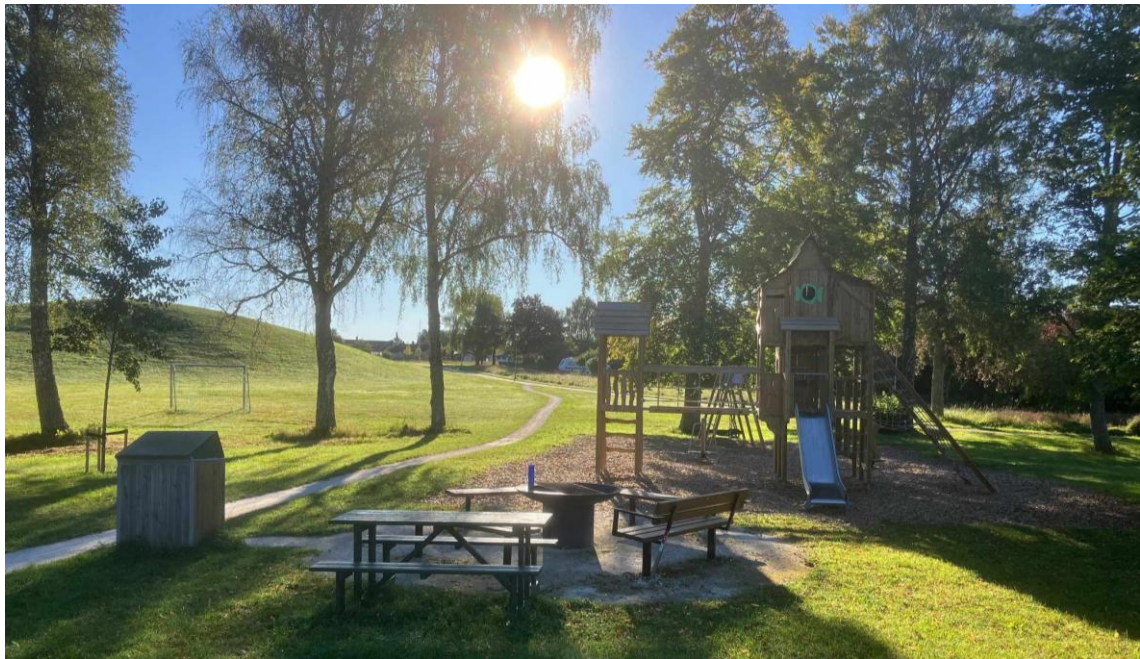
3.3.18 Pilhagen (Skeppsparken)

Stort grönområde/park i södra Visby i området Gråbos södra delar. Parken är anlagd kring 1977, med en stor pulkabacke centralt placerad. Ytan är ca 25630 kvm och krontäckningen i området är ca 20 %. Det finns entréer från Styrmansgatan i väster, från villaområde i söder och från bostadsområden i norr och öster.

Beskrivning av parkens kulturhistoriska, natur- samt sociala värde, upplevelsevärden (estetik), genius loci (platsens själ), samt vilket värde som bör prioriteras: De estetiska värdena består i det kuperade landskapet, den formade kullen och de stora träden. Platsens själ är det kuperade landskapet. Parken har mycket innehåll men är så stor att den ändå känns tom. Öppenheten i den övre delen kan minskas och fokusera på sociala värden för äldre och ungdomar. De estetiska värdena kan med fördel förstärkas genom att komplettera dem.

- **Ålder:** 11 träd bedöms vara yngre än 25 år, 16 st bedöms vara äldre än 75 år.
- **Lagskydd:** 1 träd klassas som ett jätteträd enligt Åtgärdsprogrammet för särskilt skyddsvärda träd, 15 träd bedöms vara biotopskyddade enligt Miljöbalken, i övrigt förekommer inga lagskydd.
- **Skador, vitalitet och risk:** 9 träd bedöms ha lindriga skador övriga bedöms vara skadefria. 7 träd bedöms ha måttlig vitalitet övriga bedöms ha god vitalitet. 1 träd bedöms ha en måttlig risk, i övrigt förekommer ingen förhöjd risk.

Investeringsbehov (Prioritet 1–4):

- Plantera ett klätterträd vid lekplatsen (Prioritet 1).
- Utredda vidare behov av toalett samt parkeringsplats (Prioritet 2).
- Se över hela parkens funktion med fokus på den sydöstra delen (Prioritet 3).

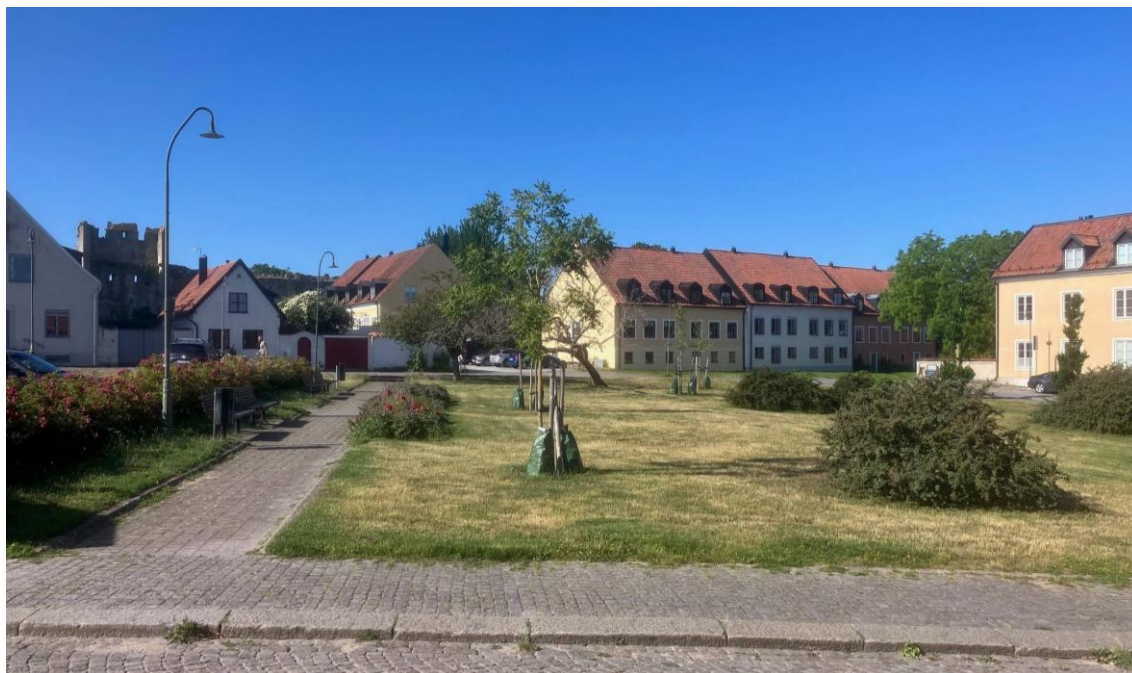
3.4.1 Södertorgs park

Parkområde vid västra delen av Södertorg i Visby innerstad belägen mellan gatorna Södertorg och Slottsbacken. Denna park som invigdes 1942 var ett av de första större parkprojekten som genomfördes efter att staden tog över ansvaret för parkerna 1934. Vid den här tiden, 1934–1946, fanns det en planteringsnämnd utsedd av stadsfullmäktige och staden hade precis anställt en stadsträdgårdsmästare. Visby innerstad har 14,4 % krontäckning och parken har en yta på ca 1937 kvm. Entréer finns i söder och i norr.

Beskrivning av parkens kulturhistoriska, natur- samt sociala värde, upplevelsevärden (estetik), genius loci (platsens själ), samt vilket värde som bör prioriteras: De estetiska värdena består i knuthamlade pyramidalmar, rosor, rabatter och rymden. Platsens själ är rymd. Platsens själ och funktion tillsammans med estetiska och sociala värden bör prioriteras och utvecklas.

- **Ålder:** 4 träd bedöms vara yngre än 25 år, 1 träd bedöms vara äldre än 75 år.
- **Lagskydd:** 1 träd klassas som ett jätteträd enligt Åtgärdsprogrammet för särskilt skyddsvärda träd, 6 träd bedöms vara biotopskyddade enligt Miljöbalken, 6 träd är rödlistade och 6 träd är skyddade i form av marklov enligt plan- och bygglagen.
- **Skador, vitalitet och risk:** 9 träd bedöms ha svåra skador övriga bedöms vara skadefria. 1 träd bedöms ha mycket dålig vitalitet övriga bedöms ha god vitalitet. 1 träd bedöms ha en måttlig risk, i övrigt förekommer ingen förhöjd risk.

Investeringsbehov (Prioritet 1–4):

- Hela torget är i behov av en omgestaltning (Prioritet 3).

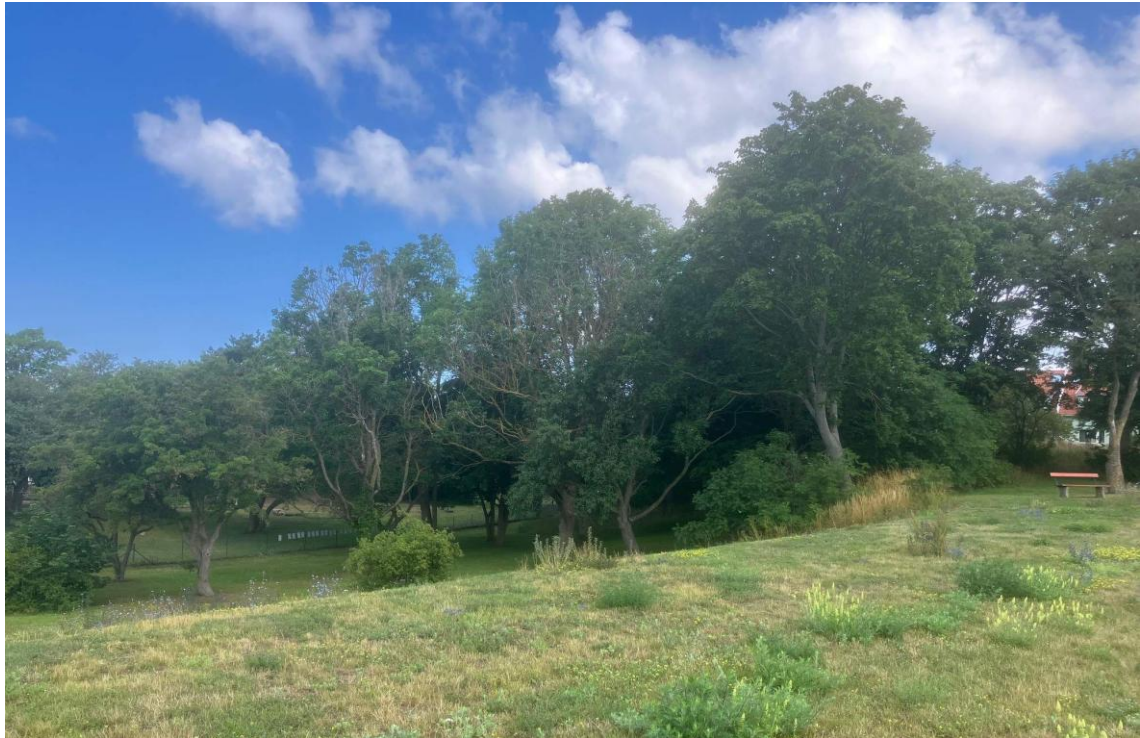
3.4.2 Botairlunden

Ett grönområde centralt i norra Visby invid Norrgattrondellen. Ytan är ca 6972 kvm och området har 19 % krontäckning. En stor del av parkmarken är inhägnad åt en närliggande förskola efter ett beslut i Tekniska nämnden. Området används vintertid som pulkabacke för barn i de lägre åldrarna. Parken har inga tydliga entréer. Man går in i parken från någon av de intilliggande gatorna.

Beskrivning av parkens kulturhistoriska, natur- samt sociala värde, upplevelsevärden (estetik), genius loci (platsens själ), samt vilket värde som bör prioriteras: De estetiska värdena består i utblicken över muren och villor från 1900-talets början och 50-tal. Platsens själ är svår att hitta (störande trafikbuller). De sociala värdena och naturvärdena bör prioriteras vid utveckling.

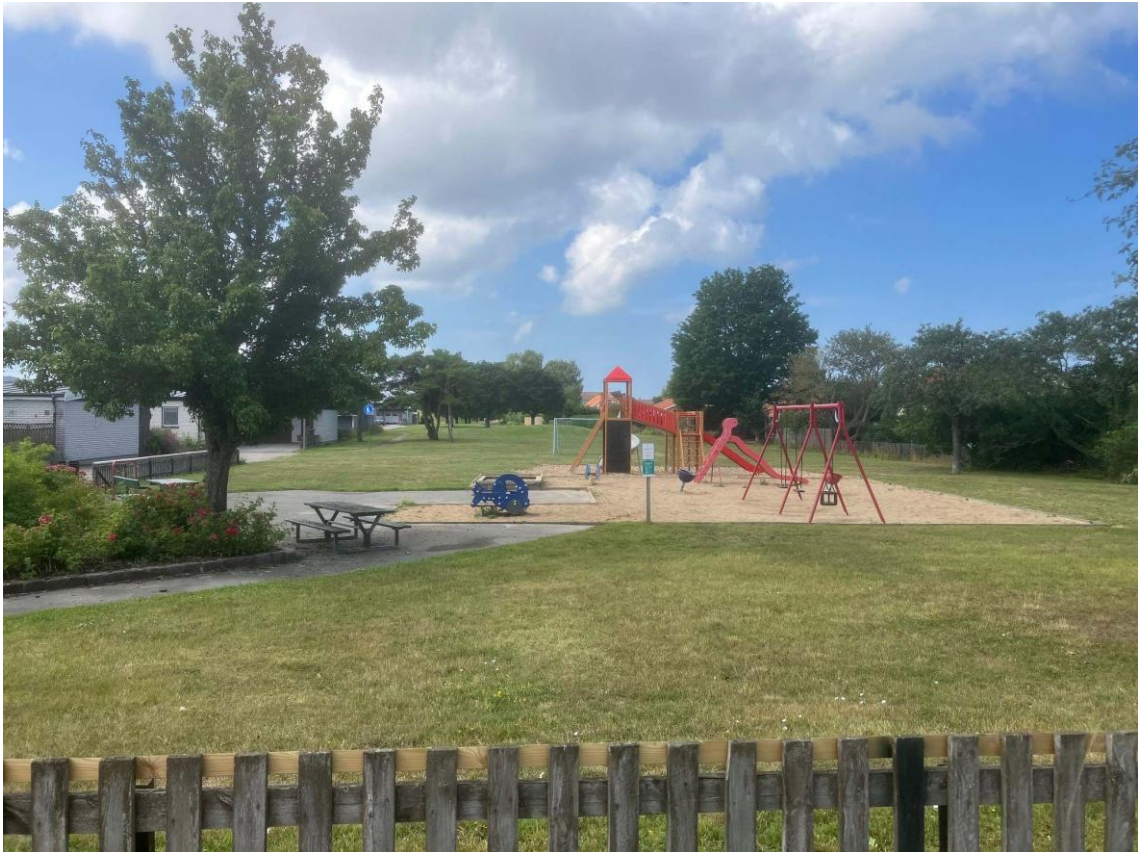
3.4.3 Planetlunden

Grönområde i norra Visby i anslutning till äldre villakvarter med detaljplaner från 1947 respektive 1962. Ytan är ca 5 508 kvm och området har 10 % krontäckning. Ytan utnyttjas för rörelse (fotboll) lek och passage. Området avgränsas av närliggande enplansvillor. Entréer finns från Anariagatan, Oriongatan samt från villagatan intill (Jupitergatan).

Beskrivning av parkens kulturhistoriska, natur- samt sociala värde, upplevelsevärden (estetik), genius loci (platsens själ), samt vilket värde som bör prioriteras: De estetiska värdena består i tallar i klunga och en böljande gräsmatta. Platsens själ är ödslighet och en avsaknad av något. Vid utveckling bör prioritet vara att finna platsens själ och funktion.

- **Ålder:** 4 träd är yngre än 25 år, övriga bedöms vara mellan 51–75 år.
- **Lagskydd:** 3 träd är rödlistade, i övrigt förekommer inga lagskydd.
- **Skador, vitalitet och risk:** 1 träd bedöms ha svåra skador, 1 har måttliga skador, 2 träd bedöms ha lindriga skador övriga bedöms vara skadefria. 1 träd bedöms ha dålig vitalitet, 2 st bedöms ha måttlig vitalitet och övriga bedöms ha god vitalitet. Inget träd bedöms utgöra en förhöjd risk.

Investeringsbehov (Prioritet 1–4):

- Översyn av rabatt vid lekplats (Prioritet 2).
- Se över gångsystem, grus? (Prioritet 2).
- Ta bort minst ett av inkörningshindren (rörstaket) i ingångarna till lekplatsen (Prioritet 2).
- Se över entréer och avgränsning mot Aniaragatan (Prioritet 3).

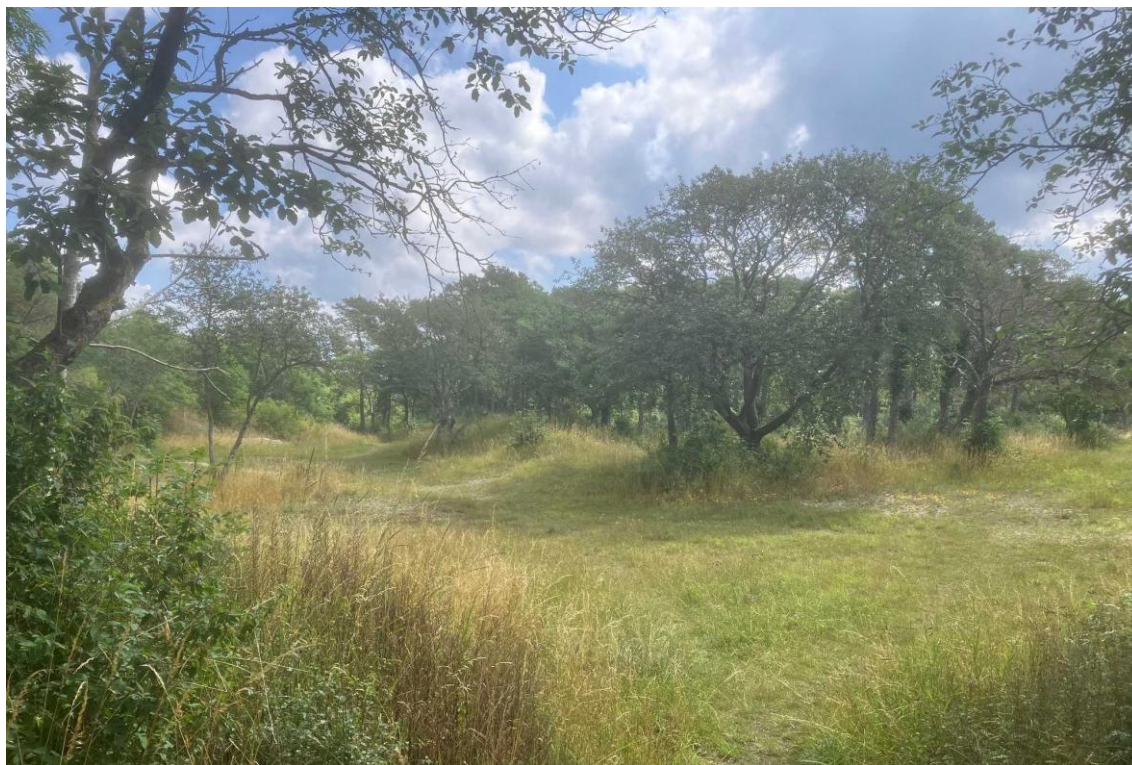
3.4.4 Torslunden

Grönområde i Norra Visby. Ytan är ca 18 235 kvm och krontäckningen i området är ca 26 %. Ett grönområde under exploatering som idag nyttas av dagisbarn, skolungdomar, flanerare och som genomfart. Här finns även en del missbrukare och personer som lever i ett utanförskap. Det har från och till blivit ett tillhåll varpå önskemål om röjningar har inkommit från polisen. Entréerna utgörs av naturliga stigar och entréer från Broväg, Lummelundsväg samt från parkeringsplatsen vid Nep-tungatan.

Beskrivning av parkens kulturhistoriska, natur- samt sociala värde, upplevelsevärden (estetik), genius loci (platsens själ), samt vilket värde som bör prioriteras: De estetiska värdena består i tallskogen på kullar. Platsens själ är vilt. Platsens själ, sociala värden och naturvärden bör vid utveckling prioriteras.

Investeringsbehov (Prioritet 1–4):

- Parken är viktig att utveckla ur ett VA-perspektiv beträffande dagvattenhantering och skyfallshantering (Prioritet 2).

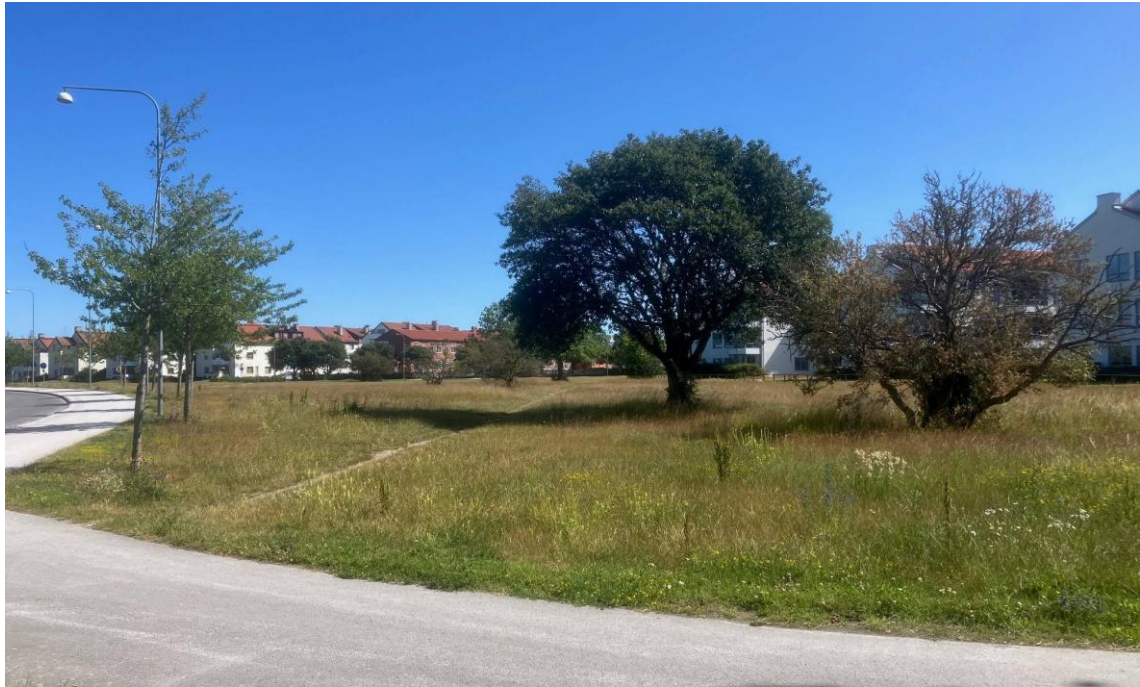
Ett grönområde centralt i östra Visby vid Kung Magnus väg. Arean är ca 17 589 kvm och krontäckningen i området är ca 10 %. Här finns en multisportarena och en boulebana som nyttjas en hel del, i övrigt används grönområdet mest som passage. Entréer finns från Kung Magnus väg samt från Polhemsgatan. Det finns även entréer från de närliggande bostadskvarteren.

- **Ålder:** 6 träd är äldre än 75 år och 21 st är yngre än 25 år.
- **Lagskydd:** 3 träd är rödlistade, i övrigt förekommer inget lagskydd
- **Skador, vitalitet och risk:** 4 träd bedöms ha mycket dålig vitalitet, 5 träd bedöms ha dålig vitalitet, 4 träd har en måttlig vitalitet, övriga bedöms ha en god vitalitet. 2 träd bedöms ha svåra skador, 4 träd bedöms ha måttliga skador, 2 träd bedöms ha lindriga skador övriga bedöms vara skadefria. 2 träd bedöms utgöra en måttlig risk, övriga bedöms inte utgöra någon förhöjd risk.

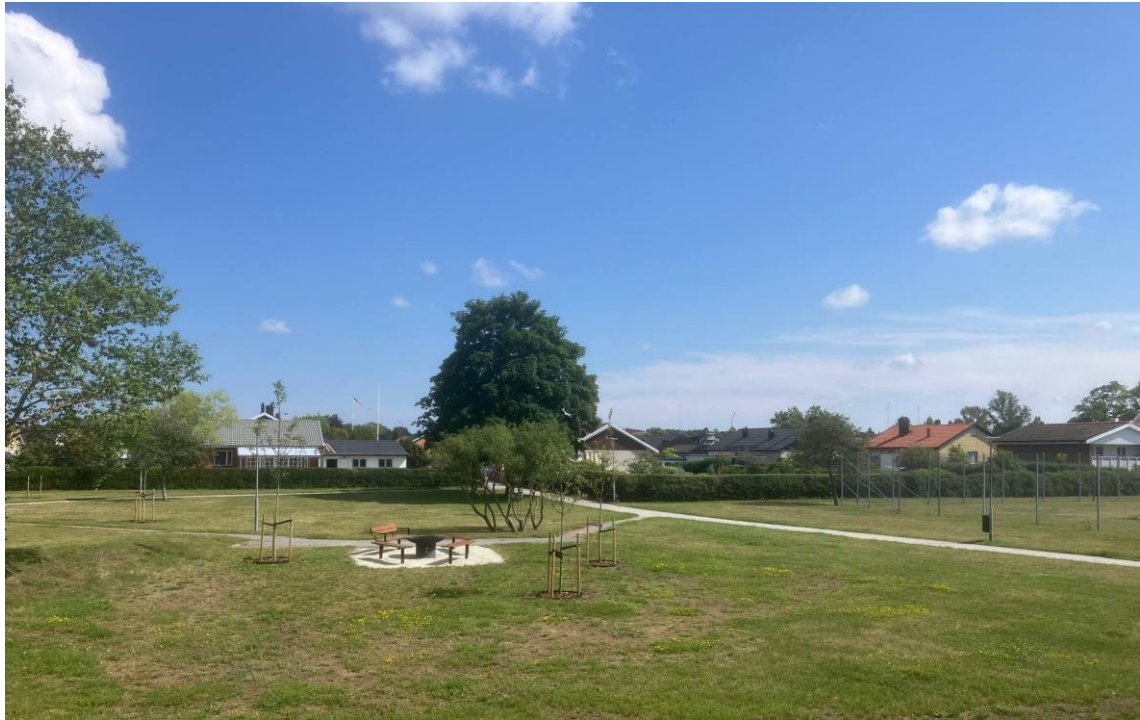
3.4.6 Kasper Höjers park

Liten park i östra Visby anlagd 1968. Arean är ca 9263 kvm och krontäckningen i området är ca 13 %. I parken finns en fotbollsplan och här spelas kvartersligan. Det finns även en mindre kulle. En ambition har varit att utveckla parken med växter som går att äta, frukt, bär med mera. Entréer finns från villagatorna intill Sundregatan, Fidegatan, Persgatan och Lärbrogatan.

Beskrivning av parkens kulturhistoriska, natur- samt sociala värde, upplevelsevärden (estetik), genius loci (platsens själ), samt vilket värde som bör prioriteras: De estetiska värdena består av träd i gräsyta och att parken är omringad av häckar från villorna. Platsens själ är trevlighet.

- **Ålder:** 3 träd bedöms vara äldre än 75 år, 9 träd är yngre än 25 år. 9 av träden är planterade 2024.
- **Lagskydd:** 2 träd är rödlistade, i övrigt förekommer inget lagskydd
- **Skador, vitalitet och risk:** 1 träd har en mycket dålig vitalitet, 2 träd har en dålig vitalitet, 1 träd har en måttlig vitalitet, övriga bedöms ha en god vitalitet. 4 träd bedöms ha måttliga skador, 8 träd bedöms ha lindriga skador övriga bedöms vara skadefria. Inga träd bedöms utgöra en förhöjd risk.

Investeringsbehov (Prioritet 1–4):

- Utveckla parken med ätbart innehåll (Prioritet 3).

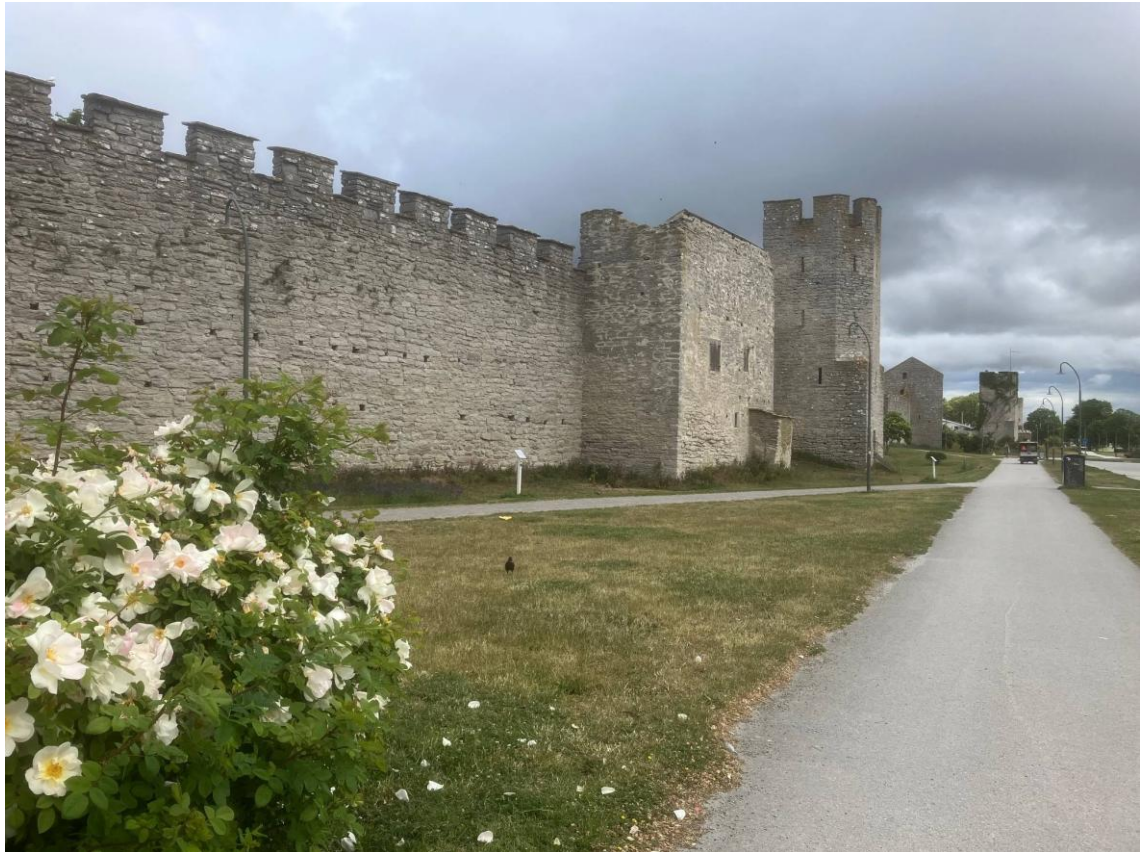
3.4.7 Östra Byrummet (Kajsarn)

Parkområde öster om ringmuren. Området sträcker sig längs med muren från Österport till Söderport. Vallgravarna fick en parkliknande karaktär kring år 1860. Ytan är ca 11 589 kvm och området har 13,7 % krontäckning. Ytan utnyttjas främst för passage, cyklister och motionärer samt till och från busstationen. Det finns entréer från stadsmuren, vid Söderport, Kajsarporten, Skolporten samt från Österport. Det finns även entréer från busstationen och från Skolportsgatan och från Österväg.

Beskrivning av parkens kulturhistoriska, natur- samt sociala värde, upplevelsevärden (estetik), genius loci (platsens själ), samt vilket värde som bör prioriteras: De estetiska värdena består närheten till stadsmuren. Platsen själ är en plats med många intryck. Vid utveckling bör de kulturhistoriska värdena prioriteras. Lyfta fram känslan av vallgrav som korsas av cykelbanan i den gamla järnvägsdragningen och gör cykelbanan mer ”järnvägslik”.

Investeringsbehov (Prioritet 1–4):

- Se över bänkarnas placering vid cykelställ Söderport (Prioritet 2).
- Se över hela gestaltningen och form längs hela cykelbanans i synnerhet vid parkeringen/Kajsarn, måste göras i dialog med Världsarvssamordnare (Prioritet 4).

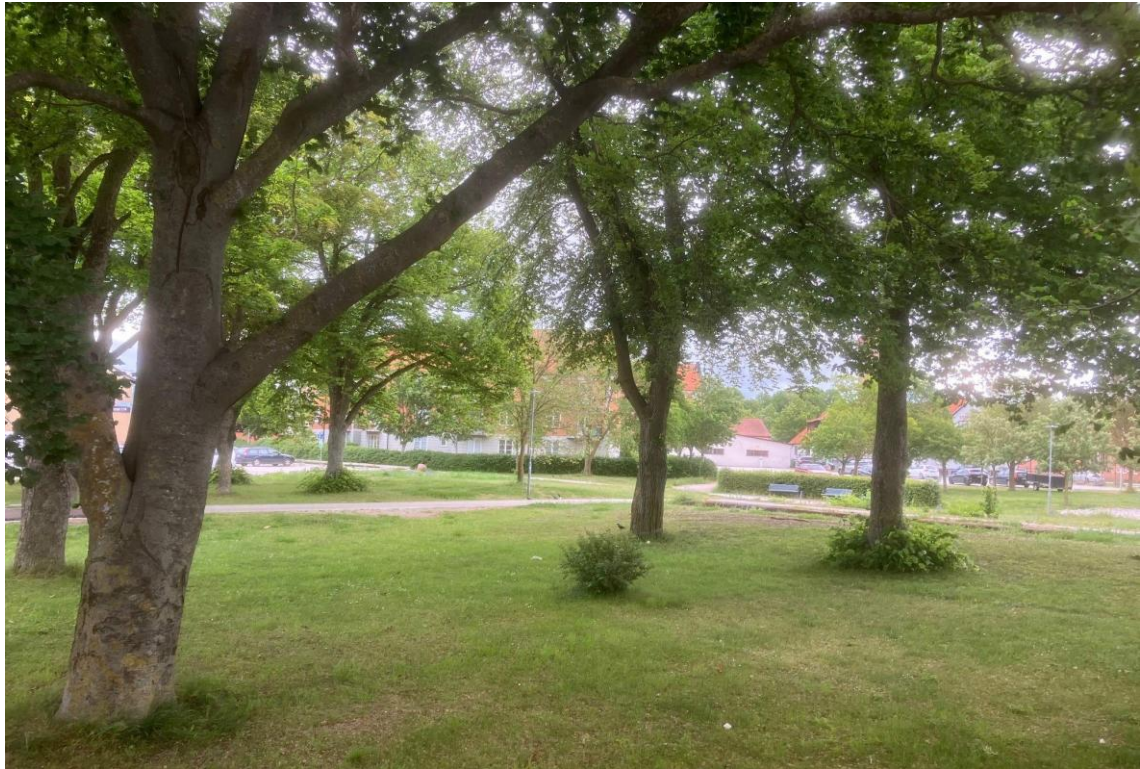
3.4.8 Järnvägsparken

Mindre park/grönområde centralt i södra Visby. Ytan är ca 4250 kvm och krontäckningen i området är ca 12 %. Parken utnyttjas mestadels som passage. En viktig cykelbana leder tvärs igenom parken. Utnyttjas till viss del av missbrukare och personer i utanförskap. Det finns entréer i huvudsak från Söderväg men även från bostadsområde i norr samt från cykelbanan i söder.

Beskrivning av parkens kulturhistoriska, natur samt sociala värde, upplevelsevärden (estetik), genius loci (platsens själ), samt vilket värde som bör prioriteras: De estetiska värdena består i stationshuset, resterna av perrongen och träden. Platsens själ är järnvägsstation (väntan, möten, glädje och sorg). Platsens själ tillsammans med de sociala värdena bör vid utveckling prioriteras.

- **Ålder:** 13 träd bedöms vara äldre än 75 år, 11 träd bedöms vara mellan 25 och 50 år.
- **Lagskydd:** 4 träd är biotopskuddade enligt Miljöbalken, 8 st är rödlistade, i övrigt inga lagskydd.
- **Skador, vitalitet och risk:** 3 träd bedöms ha lindriga skador övriga bedöms vara skadefria. 2 träd har dålig vitalitet, 4 har måttlig vitalitet övriga bedöms ha god vitalitet. Inga träd bedöms utgöra en förhöjd risk.

Investeringsbehov (Prioritet 1–4):

- Parken har stor potential till att utvecklas till en fin liten park. Mycket exploatering planeras intill vilket bland annat kommer att skapa en bättre rumslighet och en viktig barriär mot den trafikerade Solbergaleden. Söderväg kommer att bli mer utav en lugnare gata med gående/cyklister, kollektivtrafik och sänkt hastighet. När all kringliggande exploatering är klar bör man se över möjligheter att utveckla parken (Prioritet 4).

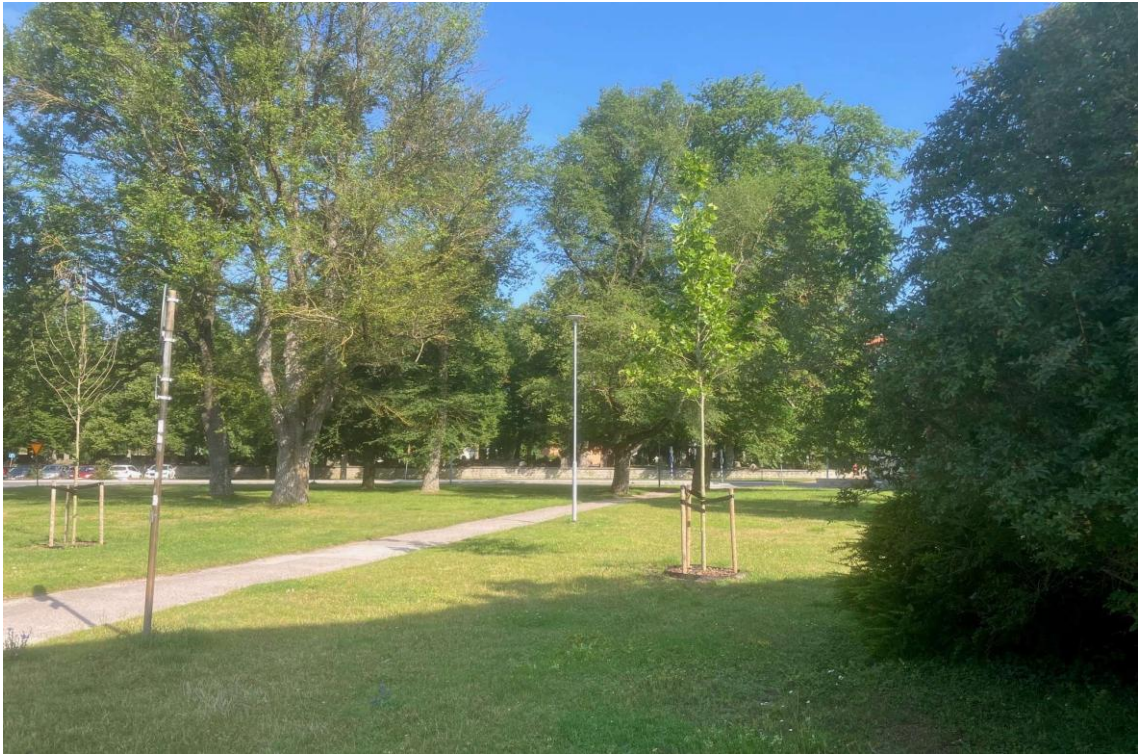
3.4.9 Lännaplan

Mindre park/grönområde centralt i östra Visby. Ytan är ca 2787 kvm och krontäckningen i området är ca 13 %. Parken utnyttjas till stor del som genomfart, inte minst av Visbygymnasiets elever. Det finns entréer från Lännaväg samt från Östra Hansegatan.

Beskrivning av parkens kulturhistoriska, natur- samt sociala värde, upplevelsevärden (estetik), genius loci (platsens själ), samt vilket värde som bör prioriteras: De estetiska värdena består i de stora träden, husen, hus i vinkel. Platsens själ är folkhemspark. Vid utveckling av parken bör de estetiska värdena prioriteras.

- **Ålder:** 6 träd bedöms vara äldre än 75 år, 3 träd bedöms vara yngre än 25 år.
- **Lagskydd:** 7 träd är rödlistade, i övrigt förekommer inga lagskydd.
- **Skador, vitalitet och risk:** 1 träd bedöms ha svåra skador, 1 bedöms ha måttliga skador, 1 bedöms ha lindriga skador övriga bedöms vara skadefria. 1 träd har mycket dålig vitalitet, övriga bedöms ha god vitalitet. 2 träd bedöms utgöra en måttlig risk, övriga bedöms inte utgöra en förhöjd risk.

Investeringsbehov (Prioritet 1–4):

- Se över hela parken i syfte att ev flytta gångbanan så att den inte kommer i konflikt med träden, eventuellt göra om till grusgång, jobba med att skapa en bättre avgränsning mot vägen (Prioritet 3).

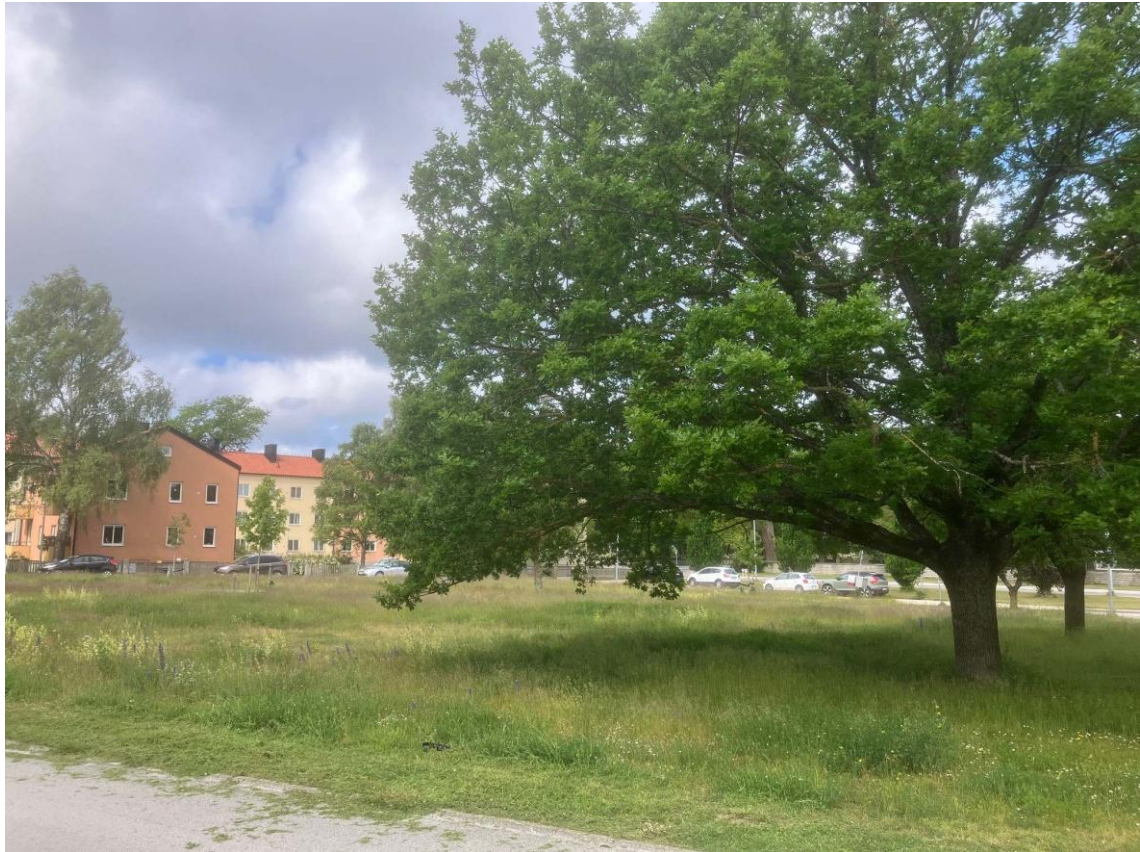
3.4.10 Parken vid kvarteret Vargen

Mindre park/grönområde centralt i östra Visby. Ytan är ca 4274 kvm och krontäckningen i området är ca 13 %. Parken utnyttjas till stor del som genomfart, inte minst av Visbygymnasiets elever. Det går några vägar igenom parken (Linnégatan). Entréer finns från Lännaväg, från Östra Hansegatan samt från villagatorna intill (Frejgatan/Linnégatan).

Beskrivning av parkens kulturhistoriska, natur- samt sociala värde, upplevelsevärden (estetik), genius loci (platsens själ), samt vilket värde som bör prioriteras: De estetiska värdena består i träden, utsikt över kyrkogården, artrik äng. Platsens själ saknas. Vid utveckling bör man prioritera att hitta platsens själ och att skapa en tydlig form och avgränsning på parken.

- **Ålder:** 3 träd bedöms vara yngre än 25 år, övriga bedöms vara mellan 51 och 75 år.
- **Lagskydd:** 4 träd är rödlistade, i övrigt inga lagskydd
- **Skador, vitalitet och risk:** 1 träd bedöms ha svåra skador övriga bedöms vara skadefria. Samtliga bedöms ha god vitalitet. 1 träd bedöms utgöra en måttlig risk, övriga bedöms inte utgöra någon förhöjd risk.

Investeringsbehov (Prioritet 1–4):

- Otydlig trafiklösning inne i parken, se över möjlighet till begräsning av trafik inne i parken i dialog med Trafik (Prioritet 3).
- Placera ut några bänkar (Prioritet 2).

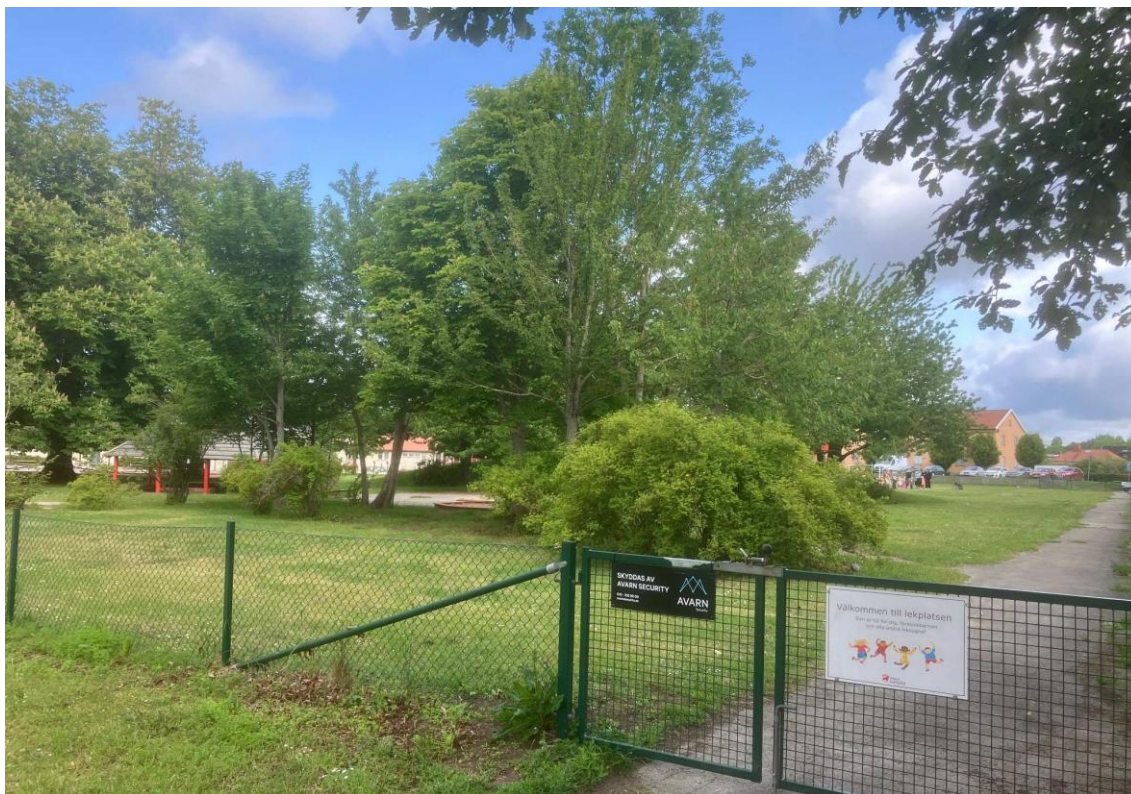
3.4.11 Humlegården (Humlegårdsskolan)

Liten park invid lågstadieskola centralt i östra Visby. Parken är inhägnad och uppfattas som en skolgård. Ytan är ca 5247 kvm och krontäckningen i området är ca 13 %. Parken utnyttjas mestadels av skoleleverna. Det finns entréer från Lännaväg samt från Bergmansgatan.

Beskrivning av parkens kulturhistoriska, natur- samt sociala värde, upplevelsevärden (estetik), genius loci (platsens själ), samt vilket värde som bör prioriteras: De estetiska värdena består i trädraden med hästkastanj (intill på skolans område) och kullen. Platsens själ består i de historiska vingslagen från träden, 50-talsbostäderna bredvid och barnnärvaron. Parken är omgärdad av staket och känns halvprivat eller upplevs tillhöra skolan. Vid utveckling bör de sociala, estetiska och naturvärdena prioriteras för att skapa en park för barn, skola och de som bor i lägenheterna.

- **Ålder:** Samtliga träd bedöms vara mellan 25 och 50 år
- **Lagskydd:** Ett träd är rödlistat i övrigt inga lagskydd
- **Skador, vitalitet och risk:** 4 träd bedöms ha en måttlig vitalitet, övriga bedöms ha en god vitalitet. 2 träd bedöms ha lindriga skador övriga bedöms vara skadefria. Inget träd bedöms utgöra någon förhöjd risk.
