Handlingsplan för lekplatser och utegym

Fastställt av tekniska nämnden

Gäller 2022-2031

Ärendenr TN 2021/2791

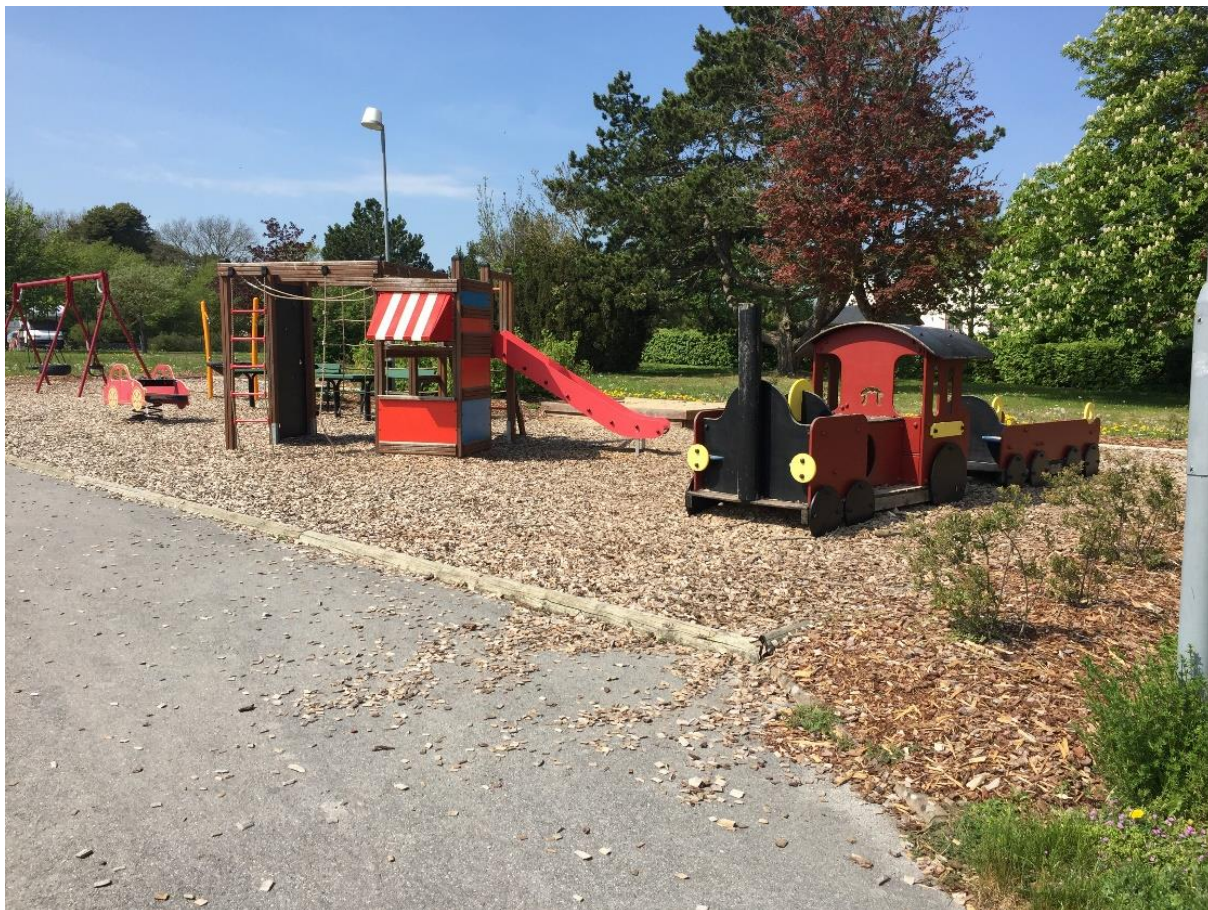
2.3.1 Kronhagsparken, temalekplats *Trafik*

Innehåll lekutrustning: Dubbel gungställning, liten kompisgunga, mindre klätterställning, fjäderlek (bil), lekhus (tåg), temaanpassat lekredskap (tankstation), sandlåda. Underlag av cellulosaflis

Skick: 2 Medel

Tillgänglighet: 2 (Underlag av cellulosaflis samt minst ett tillgänglighetsanpassat lekredskap).

Placering: Lekplatsen har en bra placering i en central park i Fårösund.

På sikt behöver lekplatsen utvecklas med lekvärden även för större barn. Tåget är ett gammalt lekredskap och behöver bytas ut inom en nära framtid.

Lekplatsen är placerad i ett soligt läge och tillgänglig skugga skulle göra platsen mer användbar. Det kan exempelvis lösas genom trädplantering. Ska lekplatsen bedömas som fullt tillgänglig bör cellulosaflysytan bytas helt eller delvis till gummiastfalt.

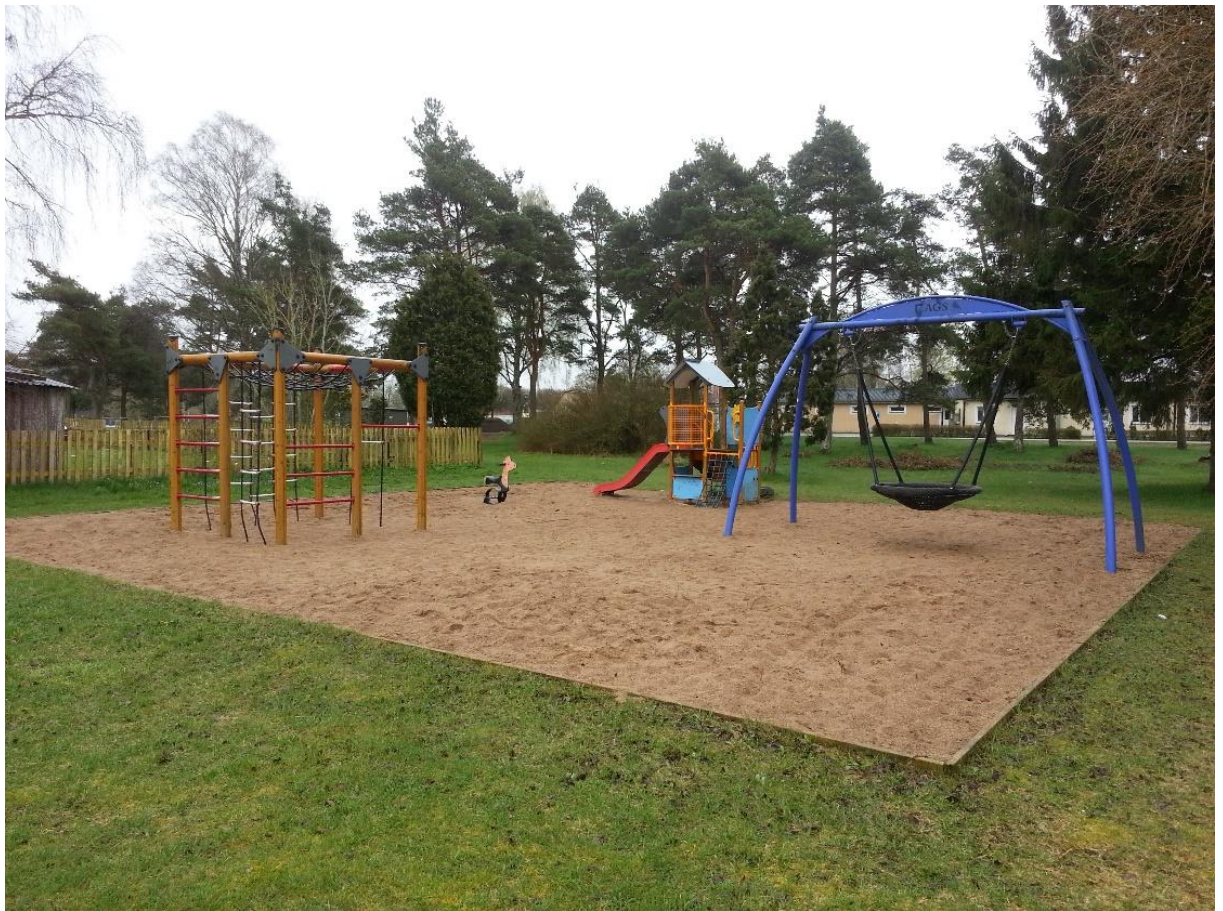
2.4.1 Vindevägen, områdeslekplats

Innehåll lekutrustning: Gungställning med kompisgunga, 2 st klätterställningar för olika åldrar varav en med rutsch, 1 st fjäderlek. Underlag av sand.

Skick: 2 Medel

Tillgänglighet: 3 (Lekplatsen har minst ett tillgänglighetsanpassat lekredskap).

En sandlåda behöver tillföras för att nå upp till grundutbudet av lekredskap.

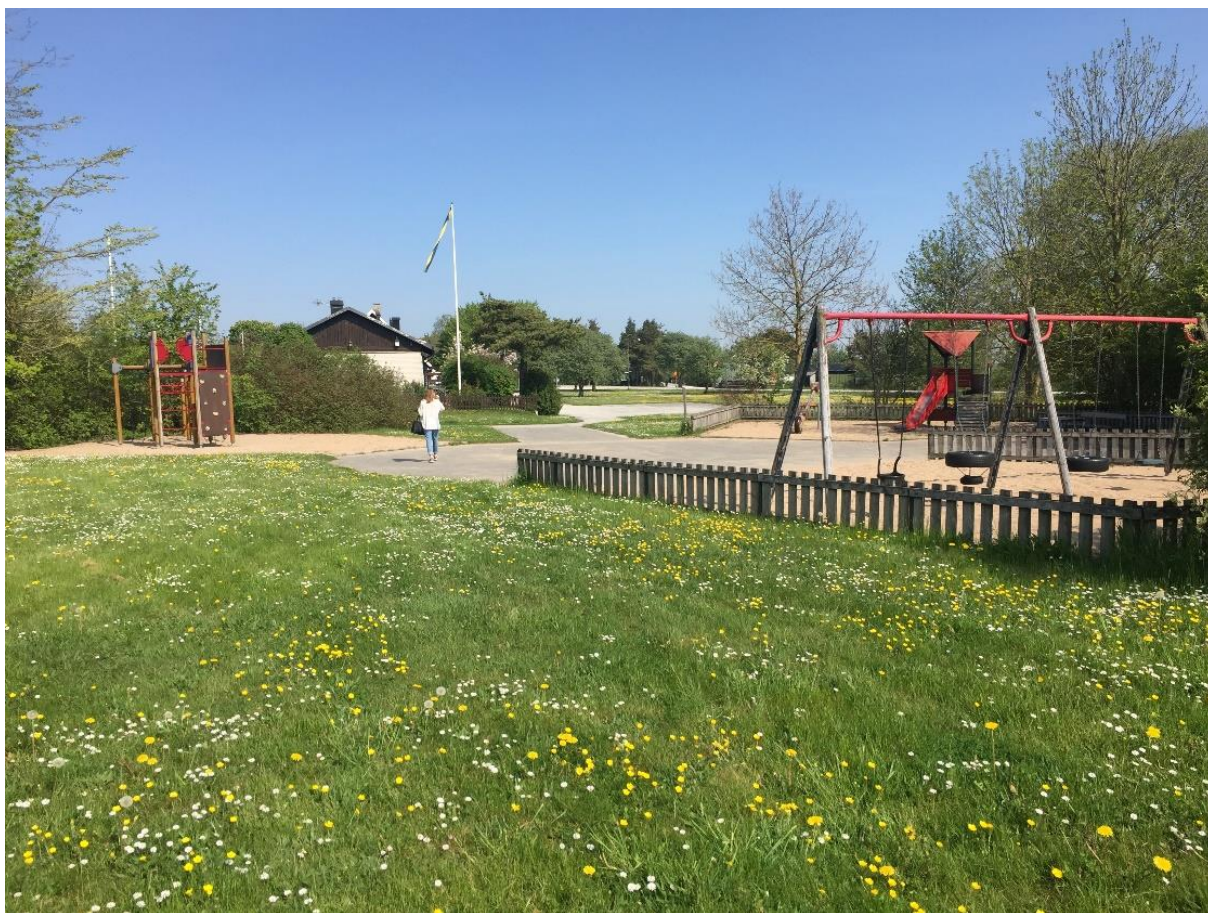
2.5.1 Eneqvist väg, områdeslekplats

Innehåll lekutrustning: 2 st klätterställningar för olika åldrar, dubbel gungställning med däcksis, planksits och babysits, gungbräda. Underlag av sand och asfalt.

Skick: 4 Mycket dåligt

Tillgänglighet: 4 (Lekplatsen saknar helt tillgängliga lekredskap eller material).

Tas bort när ny central temalekplats anläggs. Flera lekredskap är i dåligt skick. Om medel finns när alla lekplatser på Gotland är i ett bra skick, kan det övervägas att anlägga en lekplats på andra sidan av väg 147.

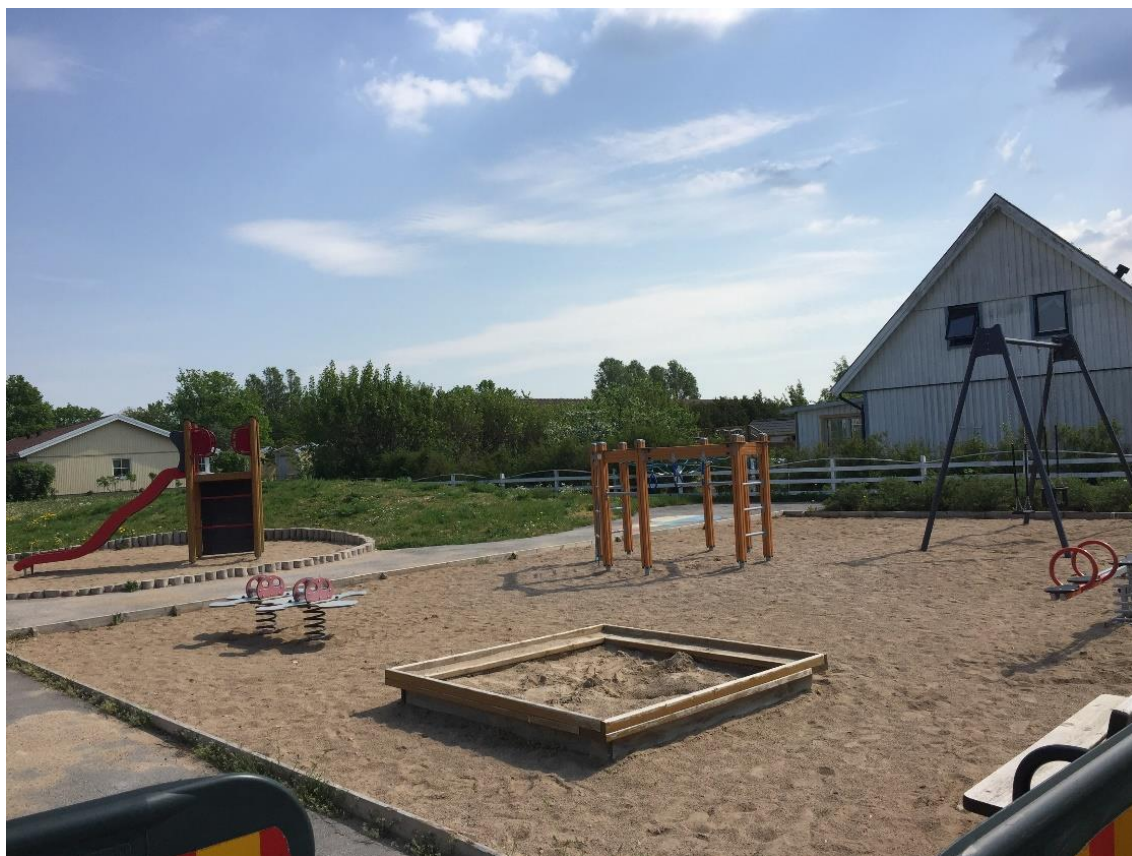
2.6.1 Olofstorpsvägen, områdeslekplats

Innehåll lekutrustning: Gungställning med planksits och babysits, rutschkana, klätterställning för lite äldre barn, fjäderlek, sandlåda, gungbräda. Underlag av sand.

Skick: 2 Medel

Tillgänglighet: 4 (Lekplatsen saknar helt tillgängliga lekredskap eller material).

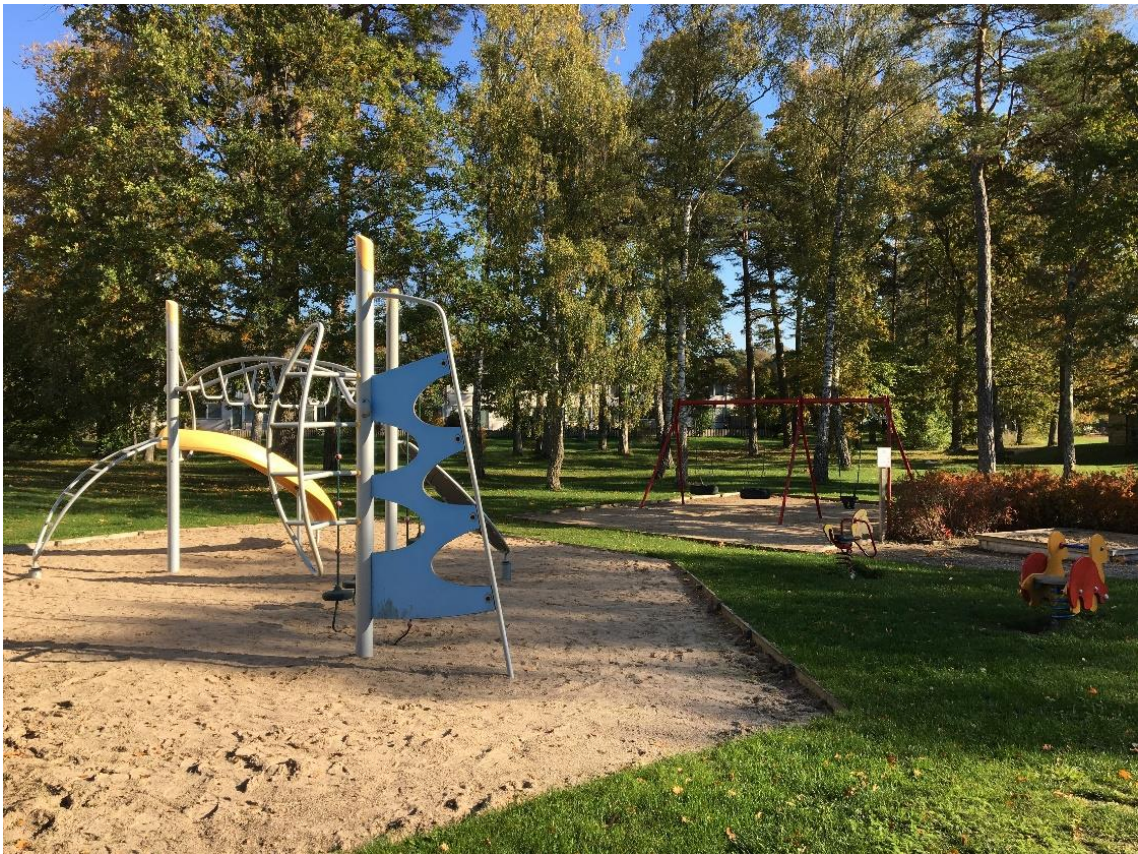
2.7.1 Biblioteket, temalekplats

Innehåll lekutrustning: 1 st större klätterställning, sandlåda, dubbel gungställning med planksits, däckmits och babysits samt 2 st gungdjur. Underlag av sand och gräs.

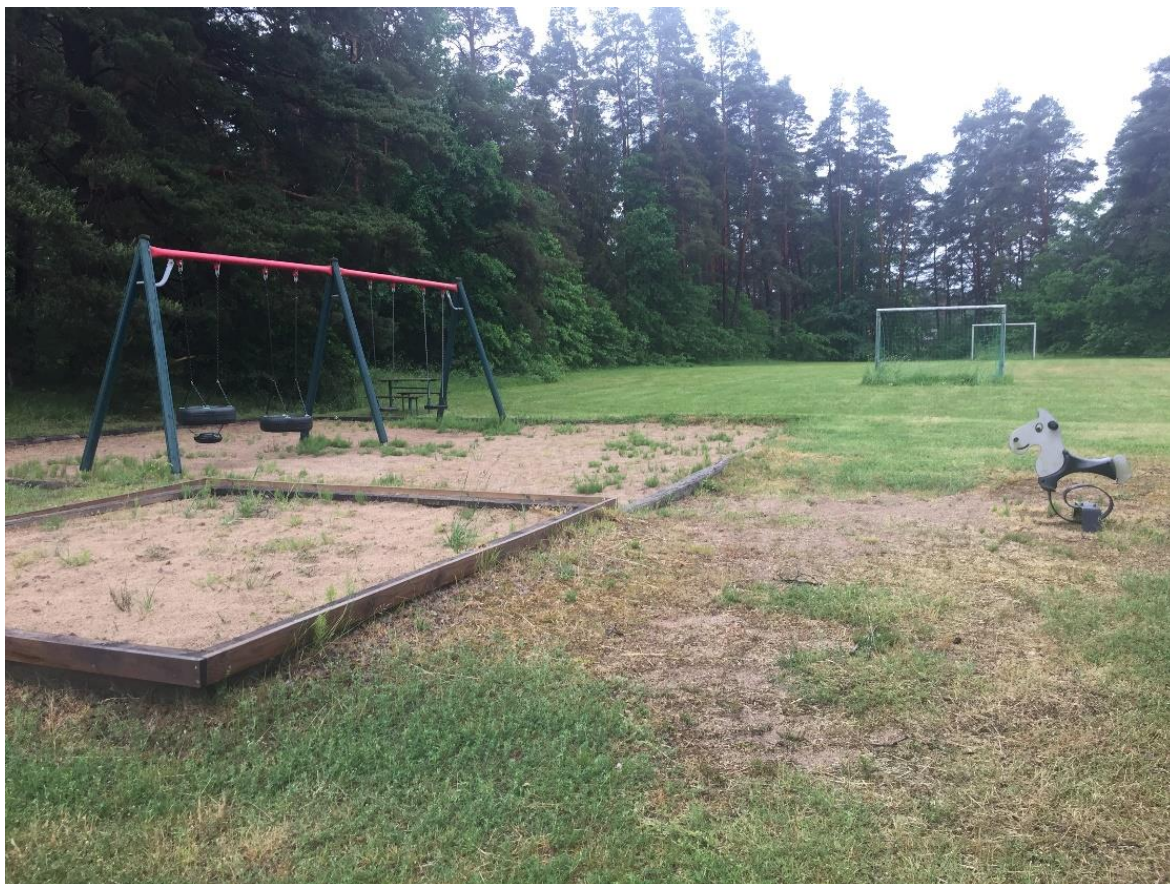
2.7.2 Odvaldsgatan, områdeslekplats

Innehåll lekutrustning: Dubbel gungställning med däcksisar och planksisar, lekhus, sandlåda, 1 st fjäderlek. Underlag av sand och gräs.

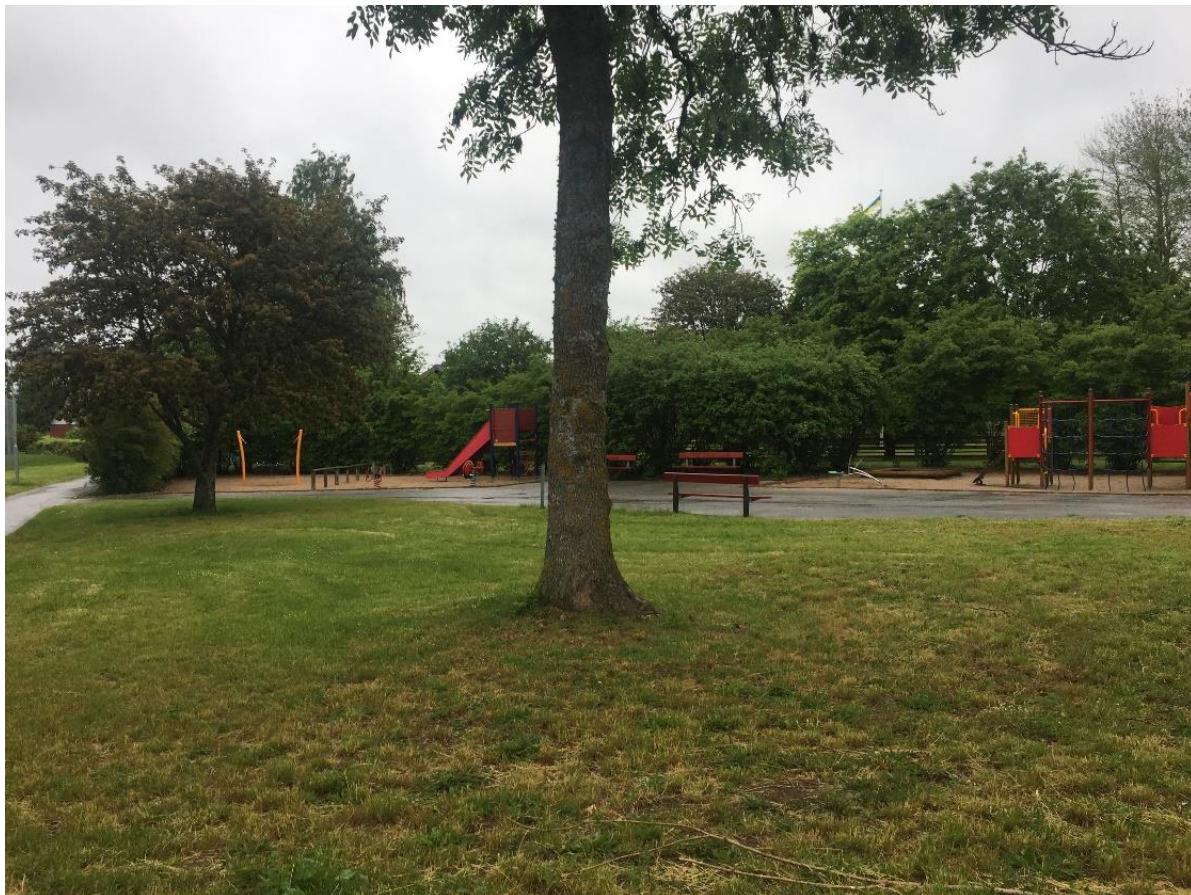
2.8.1 Krohns väg, områdeslekplats

Innehåll lekutrustning: Lekplatsen består av tre avgränsade delar. Del 1: 1 st mindre klätterställning med rutsch, 2 st fjäderlek, 1 st kompisgunga för mindre barn med inspringningsskydd av trä. Del 2: sandlåda med grävskopa, klätterställning med rutsch. Del 3: dubbel gungställning med plansitsar och babysits. Underlag av sand.

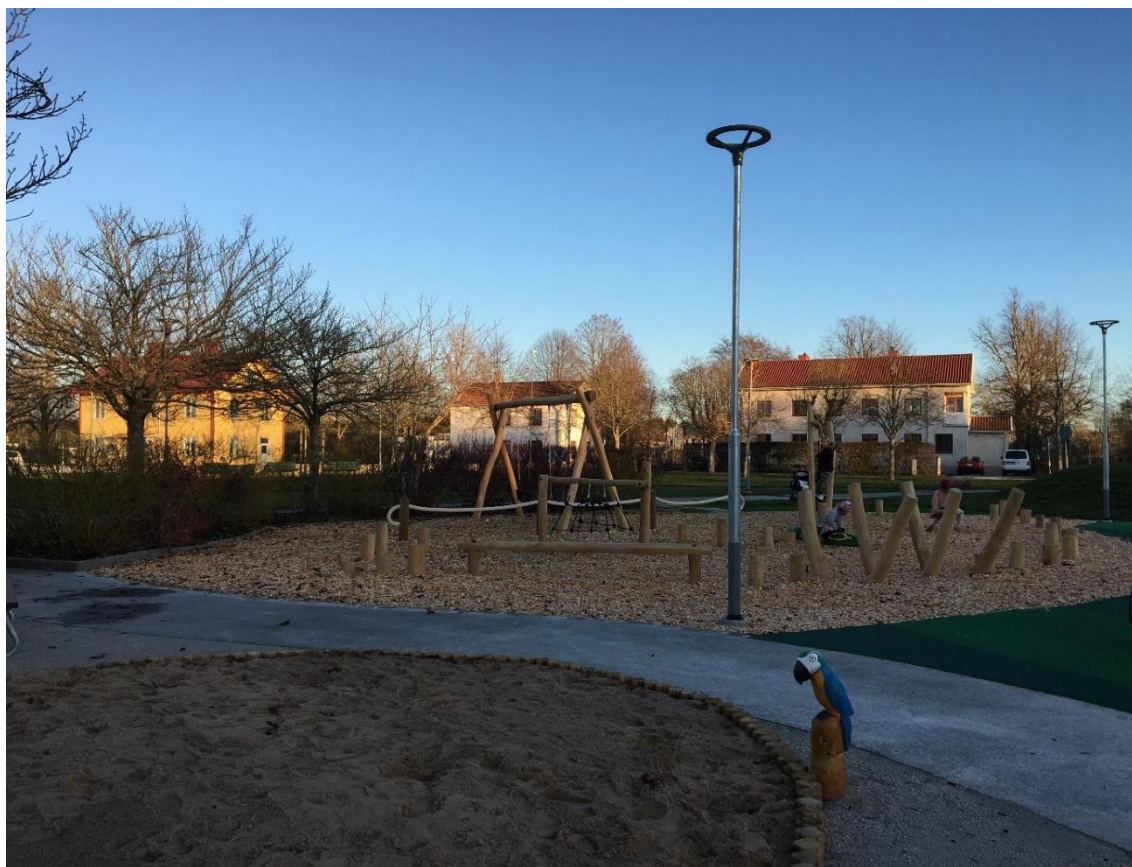
2.9.1 Torget, temalekplats *Djungel*

Innehåll lekutrustning: Gungställning med planksits och babysits, klätterställning med rutsch, balansbana med utmanande träredskap, tillgänglig giraffgunga, fjäderlek, studsatta, sandlåda med bakkorg, basketkorg och asfalterad yta för blandade aktiviteter samt ett par temarelaterade lekskulpturer. Underlag av cellulosaflis och gummiastfalt.

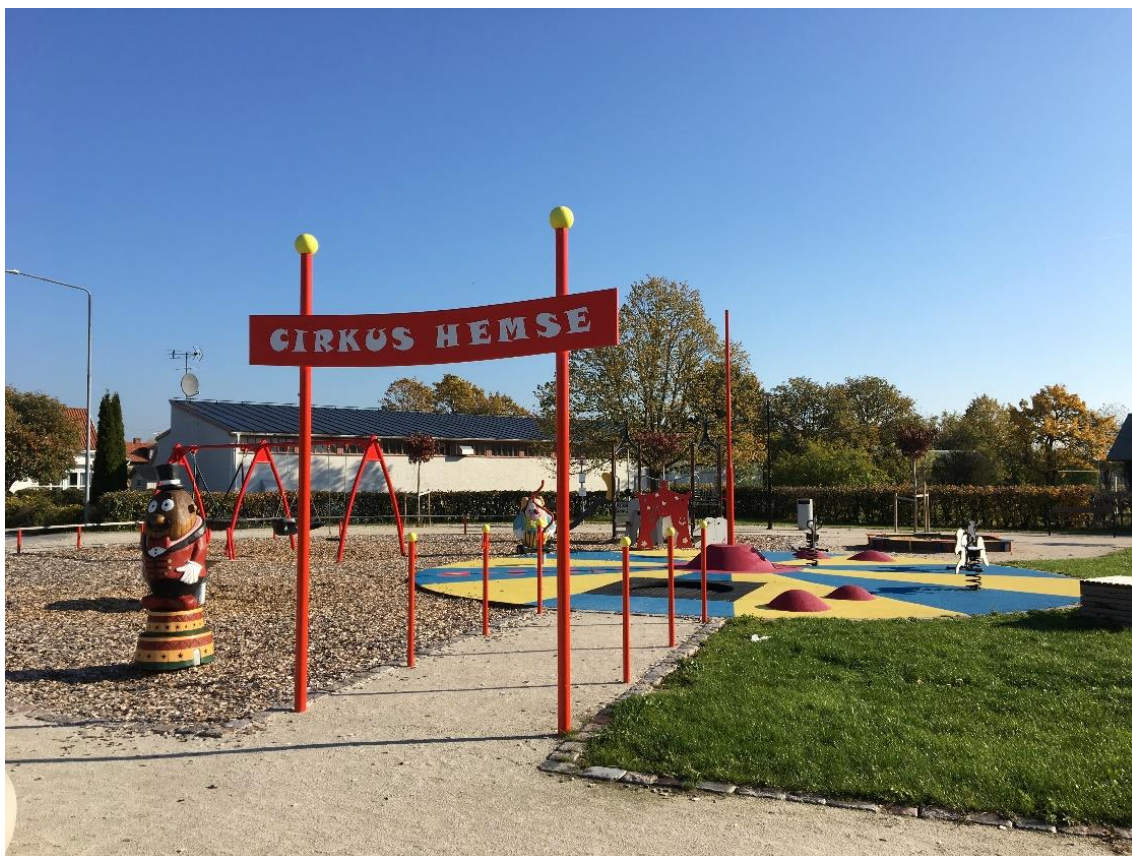
2.10.1 Tingsåkergratan/Nygatan, temalekplats *Cirkus*

Innehåll lekutrustning: Studsmatta, dubbel gungsställning med planksits, babysits och kompisgunga, sandlåda, fjäderlek, klätterställning med rutsch, en liten karusell och en piruett. Lekplatsen är byggd med cirkustema och har en cirkusinspirerad entré och lekskulpturer som förstärker temat. Underlag av cellulosaflis och gummiastfalt.

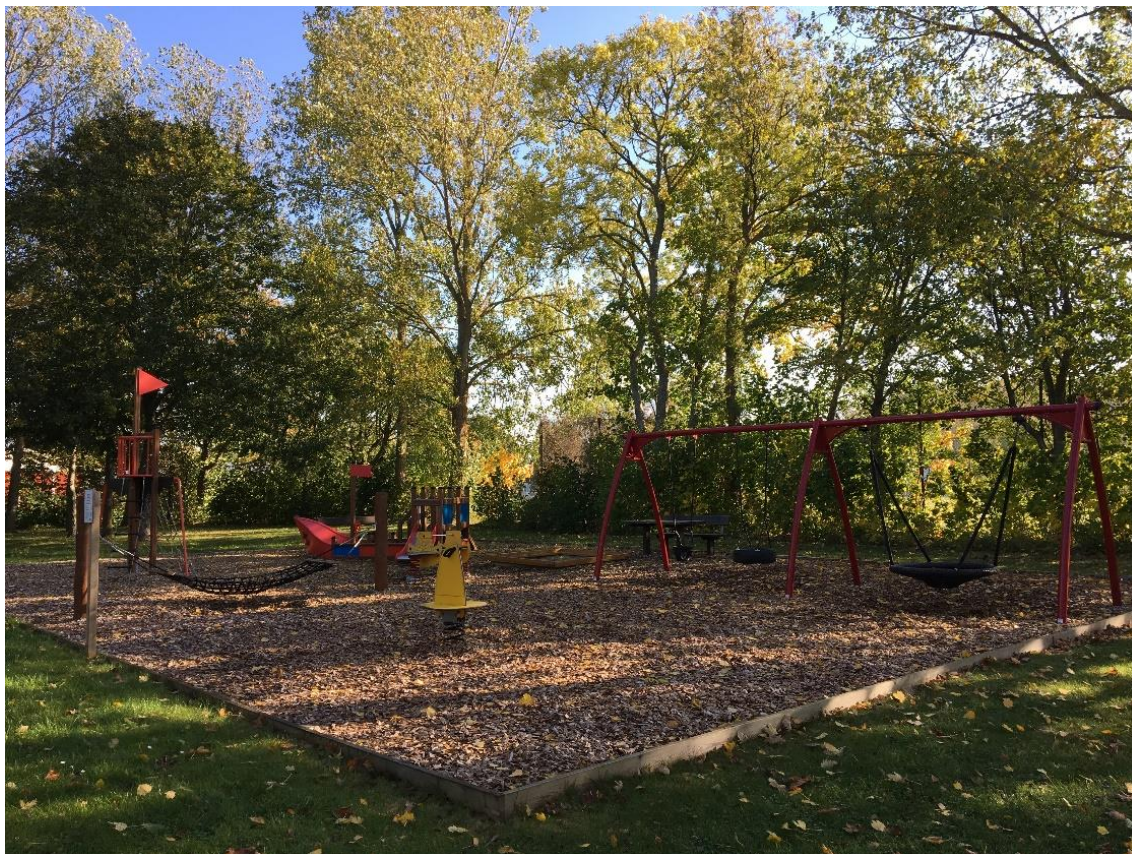
2.11.1 Skolvägen, temalekplats *Båt och hav*

Innehåll lekutrustning: Dubbel gungställning med kompisgunga, däcksisits och babysits, hängmatta, lekbåt med rutsch, fjäderlek (båttema), sandlåda samt en större kombinerad klätterställning och utkikstorn. Underlag av cellulosaflis.

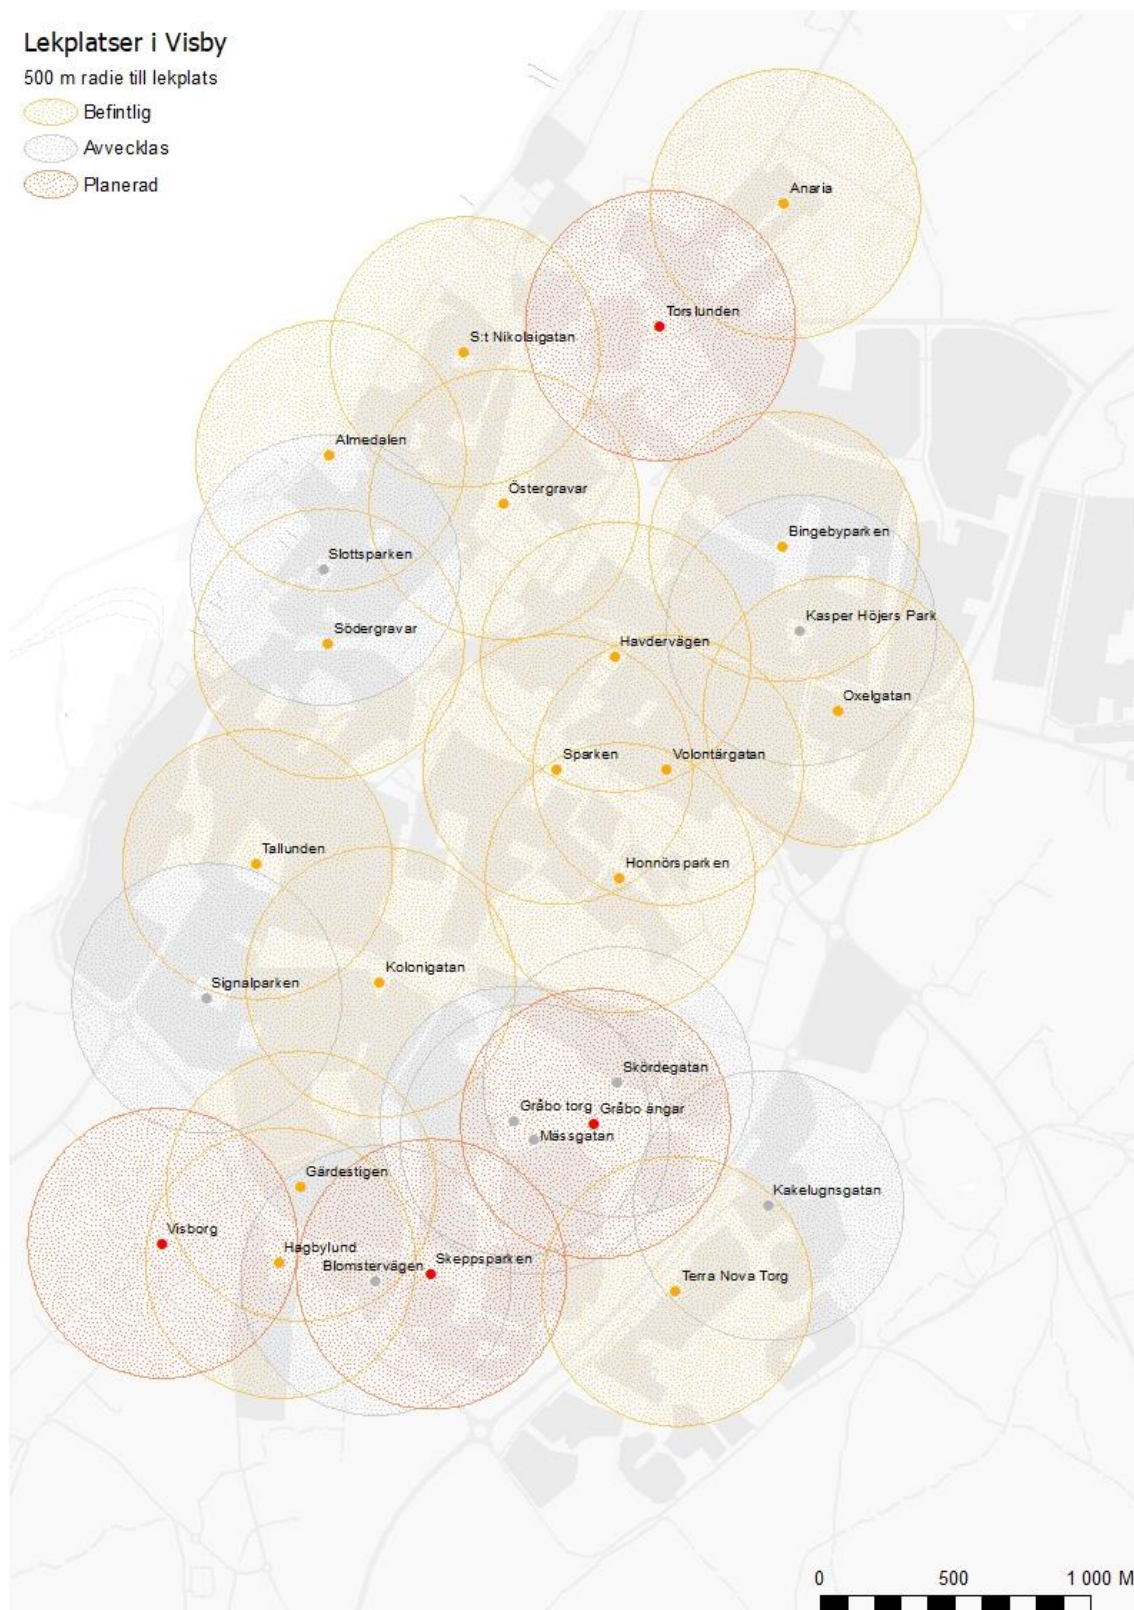
Det bor ca 24 000 personer i Visby. Här finns 23 regionala lekplatser på allmän plats. Några av lekplatserna har överlappande upptagningsområden men det finns också mindre områden i Visby där de boende har längre än 500 meter till närmaste regionala lekplats. Upptagningsområdesradier om 500 m enligt karta. Kartan redovisar befintliga lekplatser som planeras att finnas kvar, befintliga lekplatser som föreslås tas bort och platser som saknar lekplatser där planen är att anlägga en lekplats. Torslunden och Visborg är områden som saknar en lekplats och som ingår i kommande planerade exploateringar. Skeppsparken anses vara en bättre allmän placering av en lekplats när Blomstervägens lekplats tas bort eftersom den känns privat.

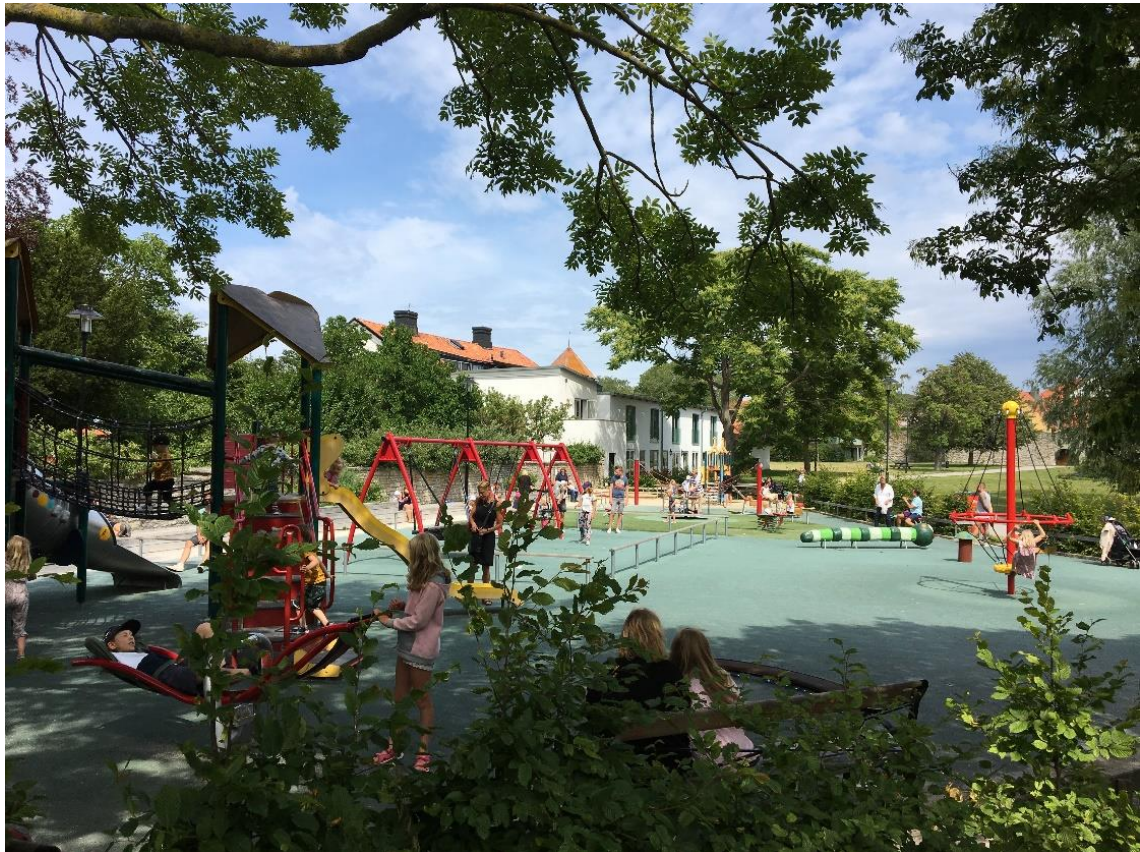
2.12.1 Almedalen, temalekplats *Trädgård*

Innehåll lekutrustning: Gungställning med kompisgunga, planksitsar och babysits, en stor och en mindre klätterställning med rutschkana, replätterställning, ett lekhus, en mindre och en större karusell, fjäderlek, gungbräda, balanslek, hoppsvampar, sandlåda med bakkbord, flera lekskulpturer med trädgårdstema. Underlag av gummiastfalt, konstgräs och stenmjöl.

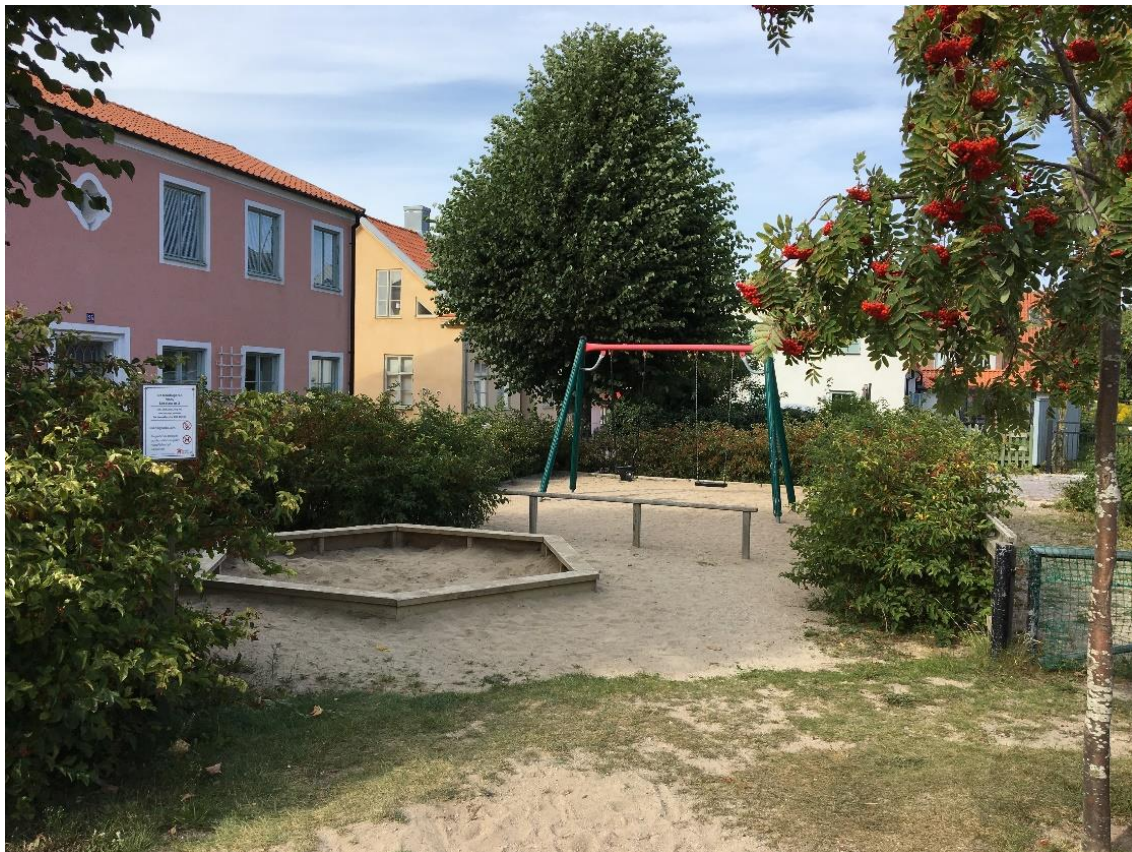
2.12.2 S:t Nikolaigatan, områdeslekplats i innerstaden

Innehåll lekutrustning: En gungställning med planksits och babysits, sandlåda, fjäderlek, en större klätterställning med rutsch och ett litet lekhus. Underlag av sand.

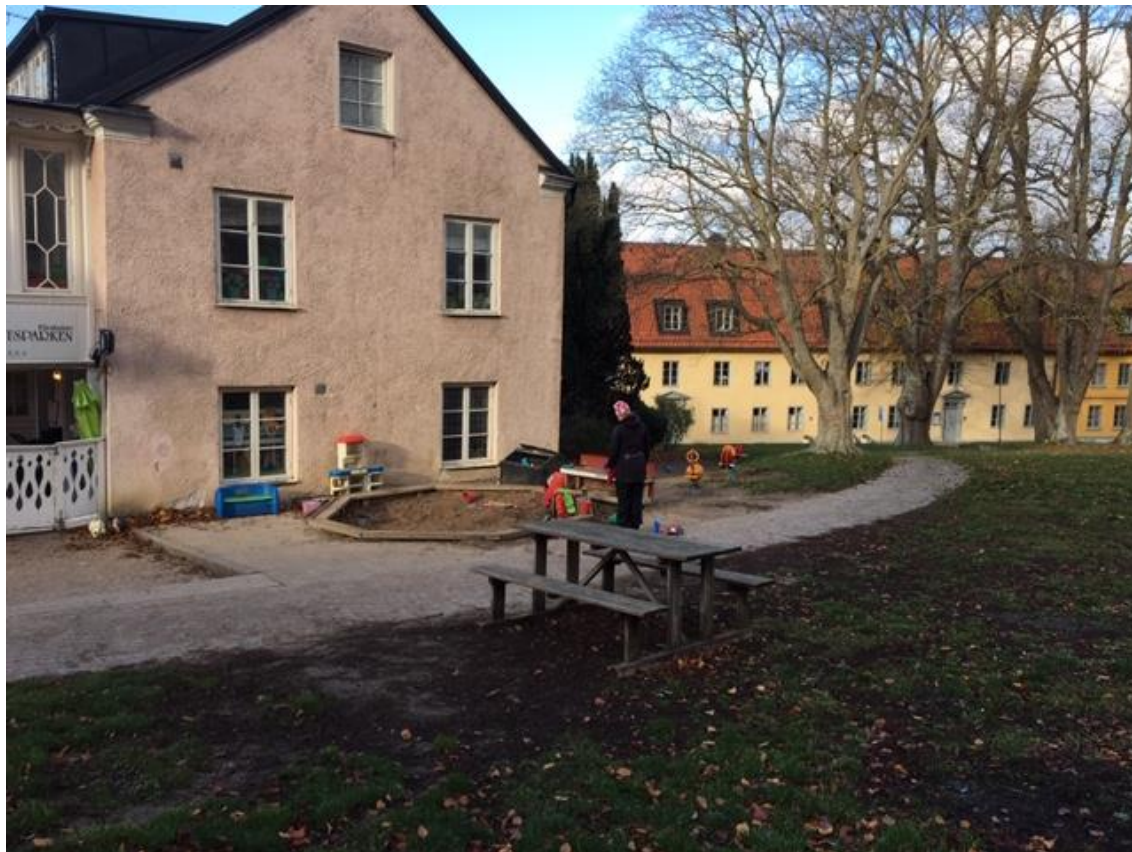
2.12.3 Slottsparken, områdeslekplats i innerstaden

Innehåll lekutrustning: En sandlåda, 2 st fjäderlek. Underlag av gräs och stensmjöl.

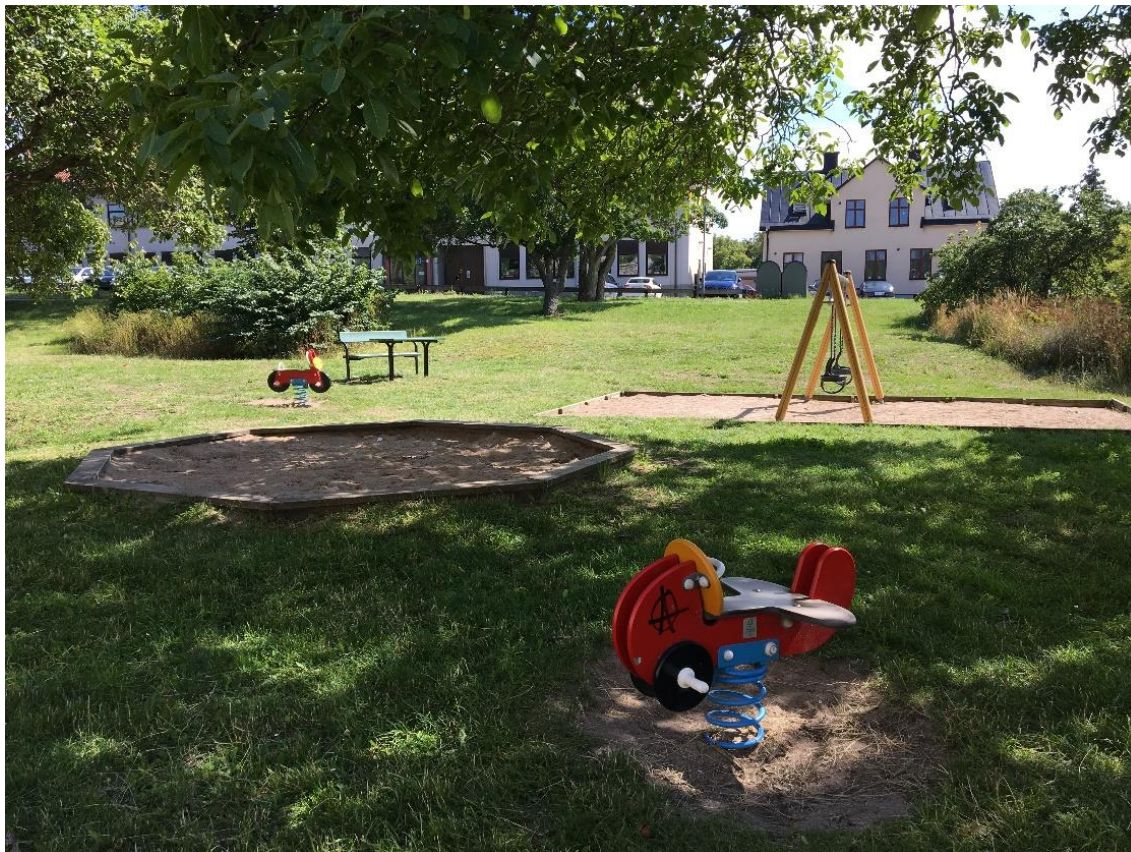
2.12.4 Södergravar, områdeslekplats i innerstaden

Innehåll lekutrustning: En gungställning med två babysitsar, 2 st fjäderlek, en sandlåda. Underlag av gräs och sand.

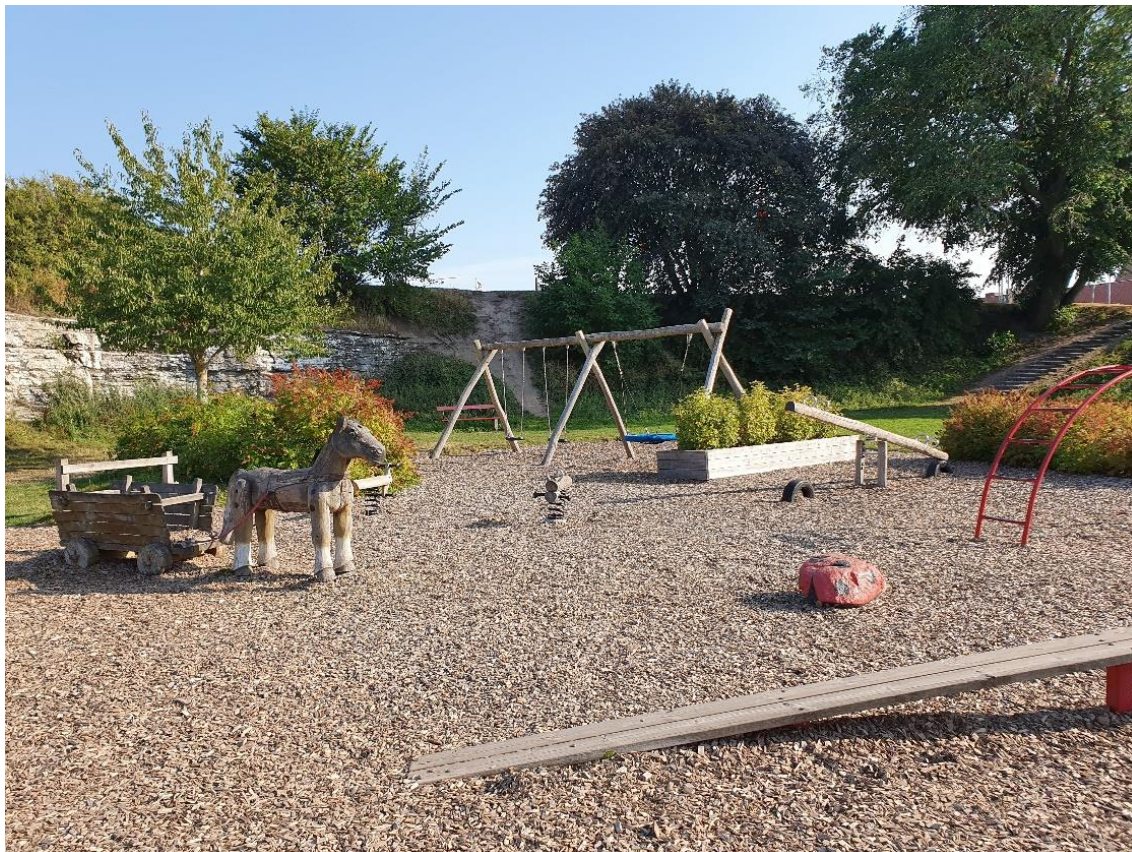
2.12.5 Östergravar, temalekplats *Hästarnas dal* i Östergravar

Innehåll lekutrustning: Dubbel gungställning med två planksitsar och en kompisgunga, en gungbräda, fjäderlek, en balansgång, sandlåda, klätterställning, ett mindre klätternät och ett större klätterhus med rutsch. Här finns också två trähästar och målade nyckelpigor. Underlag av cellulosaflis.

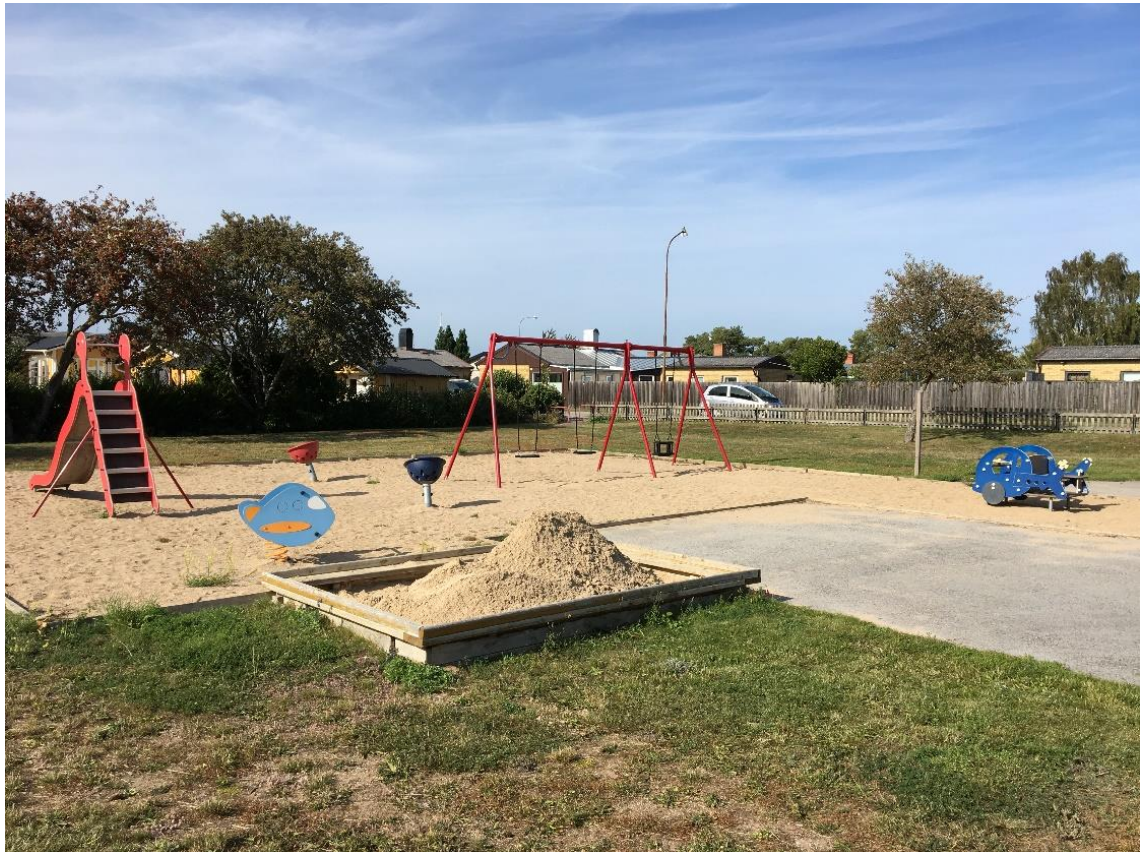
2.12.6 Aniara, områdeslekplats i norra Visby

Innehåll lekutrustning: Dubbel gungställning med två planksitsar och en babysits, fjäderlek, 2 st snurrstolar, rustchkana, sandlåda och lekbil. Underlag av sand.

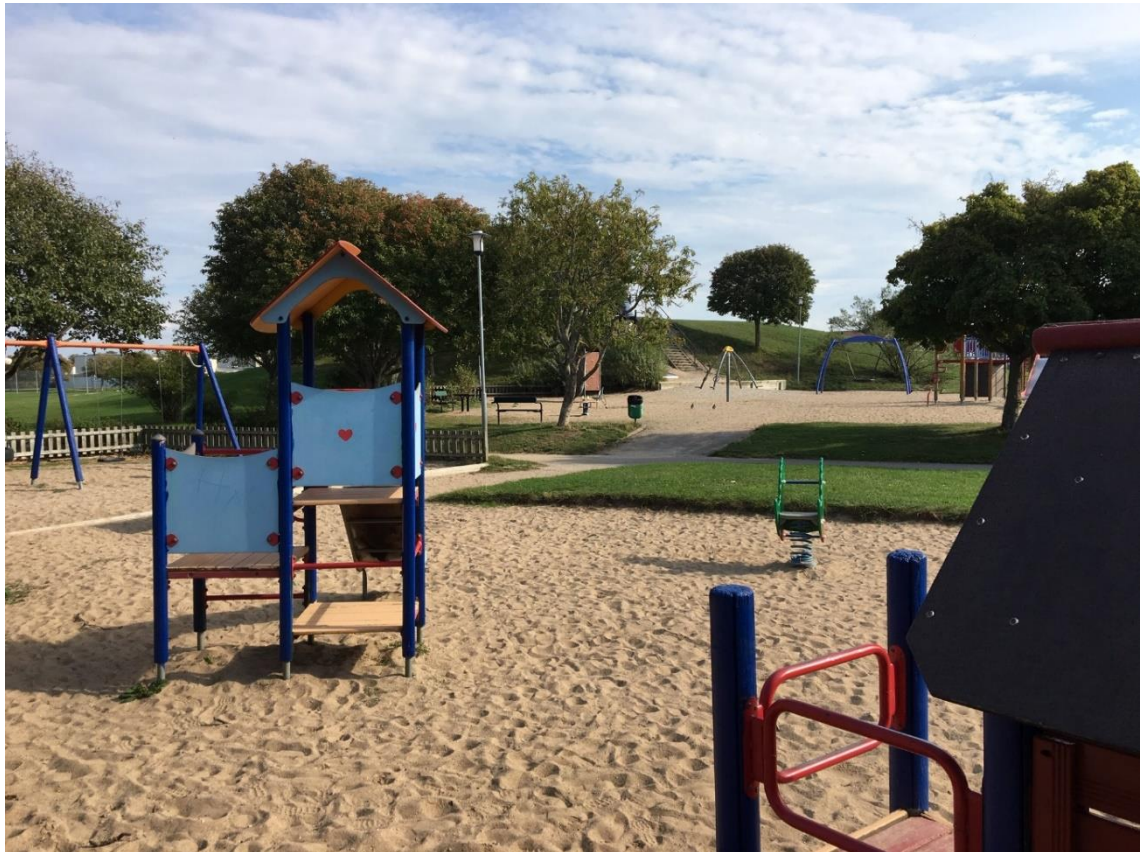
2.12.7 Bingebyparken, områdeslekplats i Bingeby

Innehåll lekutrustning: Dubbel gungställning med däcksisar och planksisar, en separat kompisgunga, 3 st fjäderlek, en mindre klätterställning med rutsch, ett litet lekhus, karusell, klättervägg, tubrutschkana. Underlag av sand.

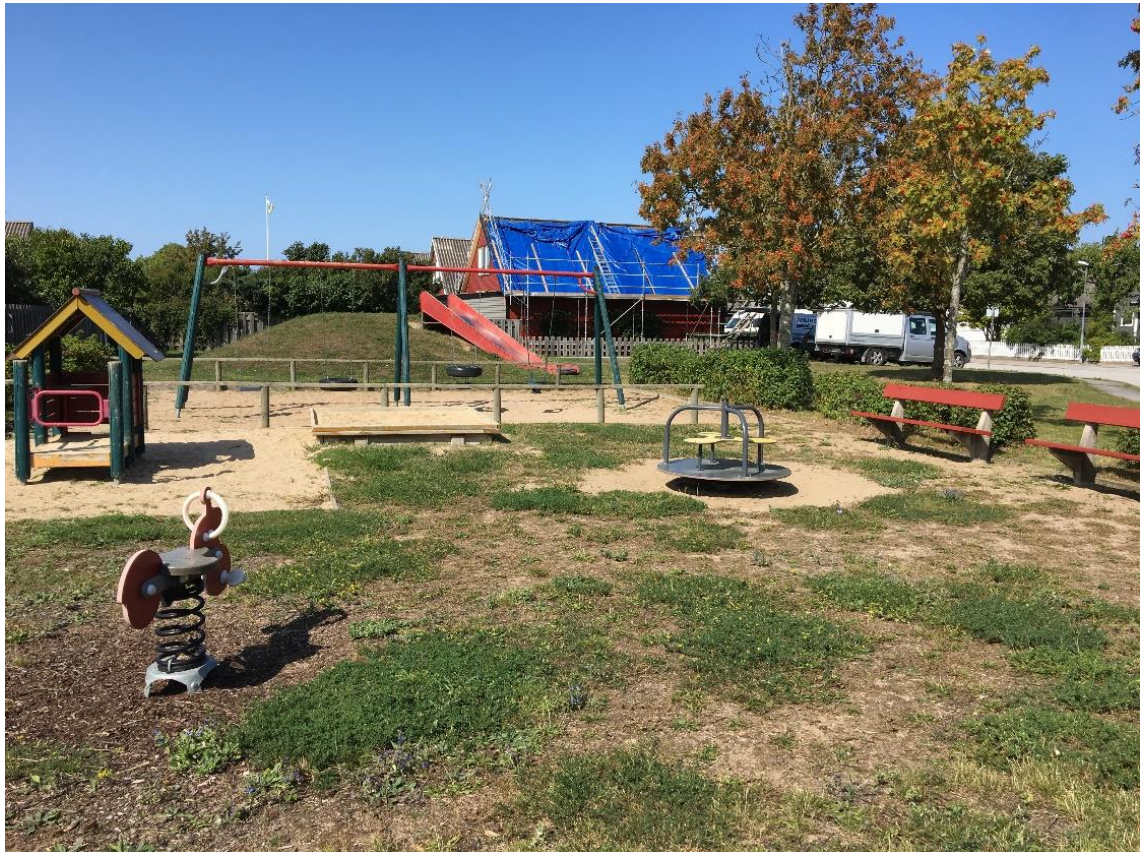
2.12.8 Oxelgatan, områdeslekplats i Östra Vi

Innehåll lekutrustning: Dubbelgungställning med babysits, däcksisar och planksitsar, rutschkana, sandlåda, karusell, lekhus och gungdjur. Underlag av sand och gräs.

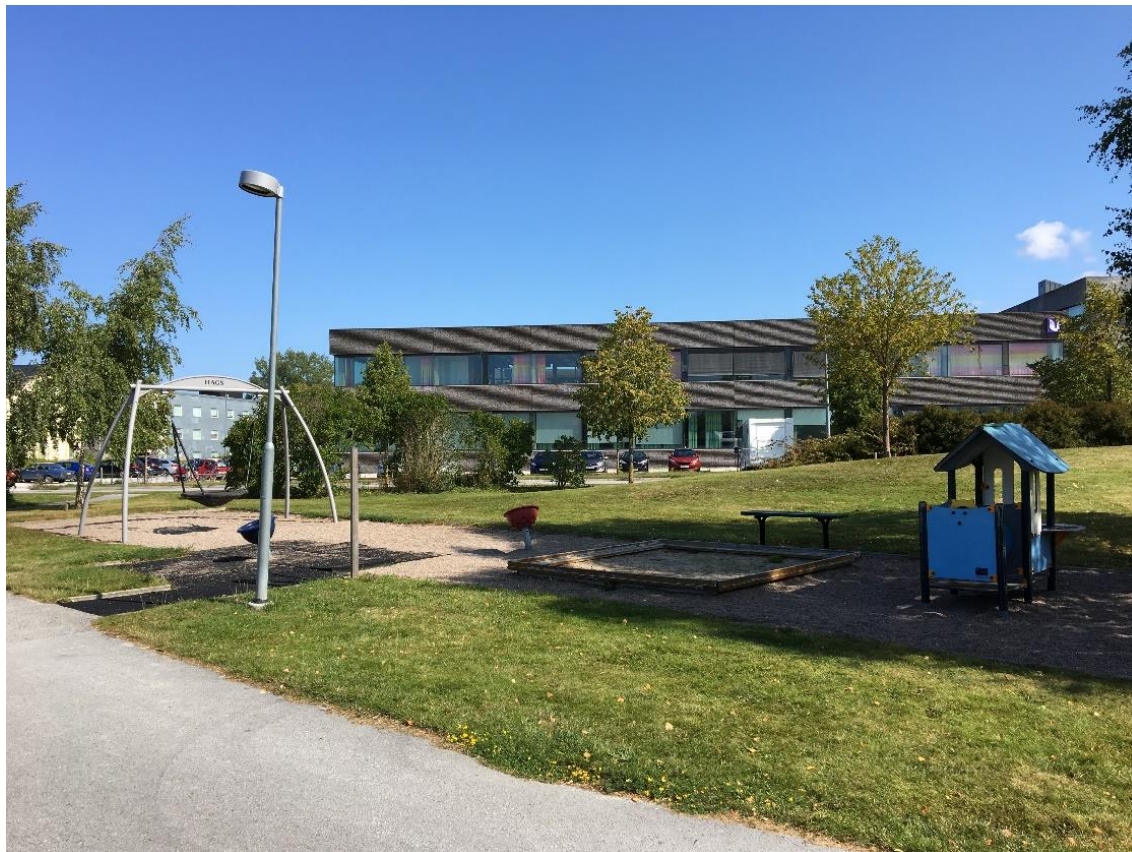
2.12.9 Sparken, områdeslekplats i A7

Innehåll lekutrustning: Trapets, lekhus, sandlåda, snurrstolar, kompisgunga.
