Handlingsplan för lekplatser och utegym

Fastställt av tekniska nämnden

Gäller 2022-2031

Ärendenr TN 2021/2791

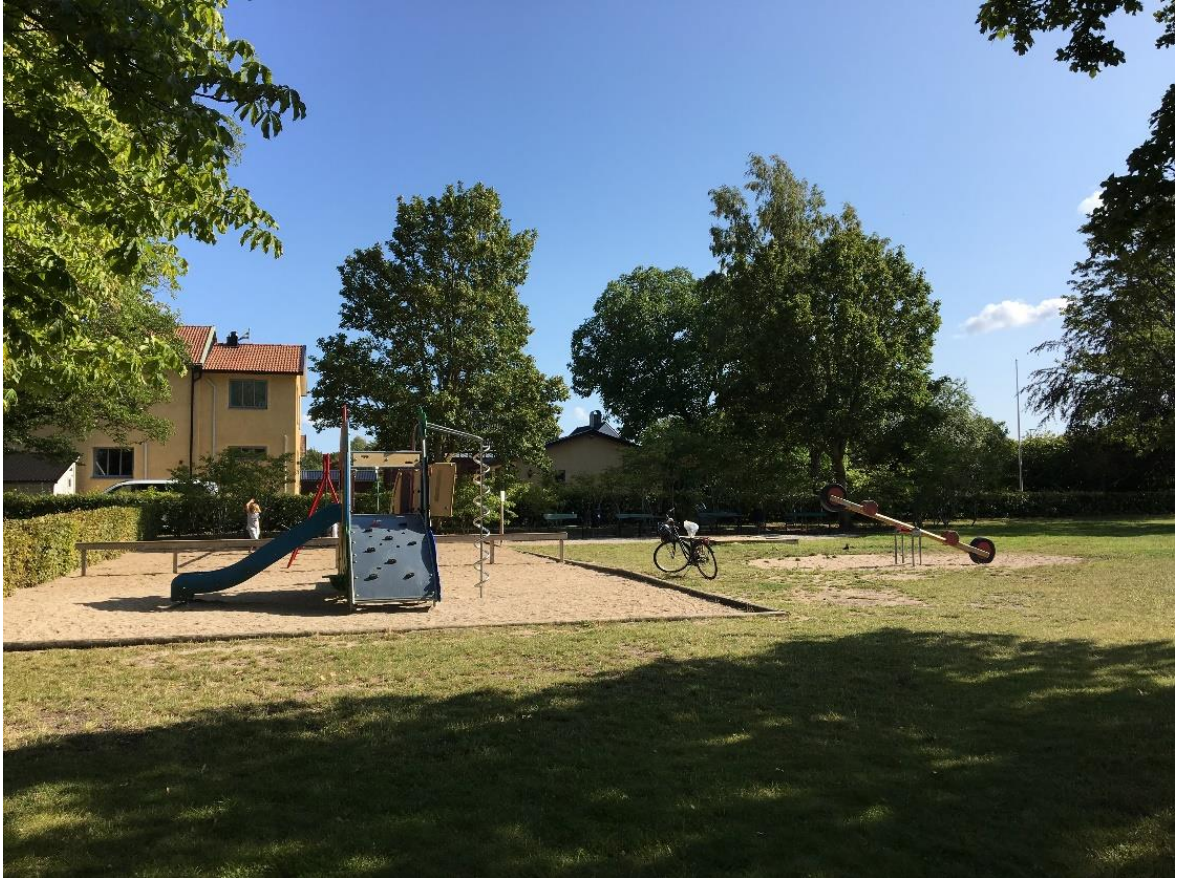
2.12.10 Havdervägen, områdeslekplats i Havderlunden

Innehåll lekutrustning: Ett större klätterhus med rutsch, gungbräda och dubbel gungställning med planksits, dücksits och två babysitsar, sandlåda. Underlag av sand.

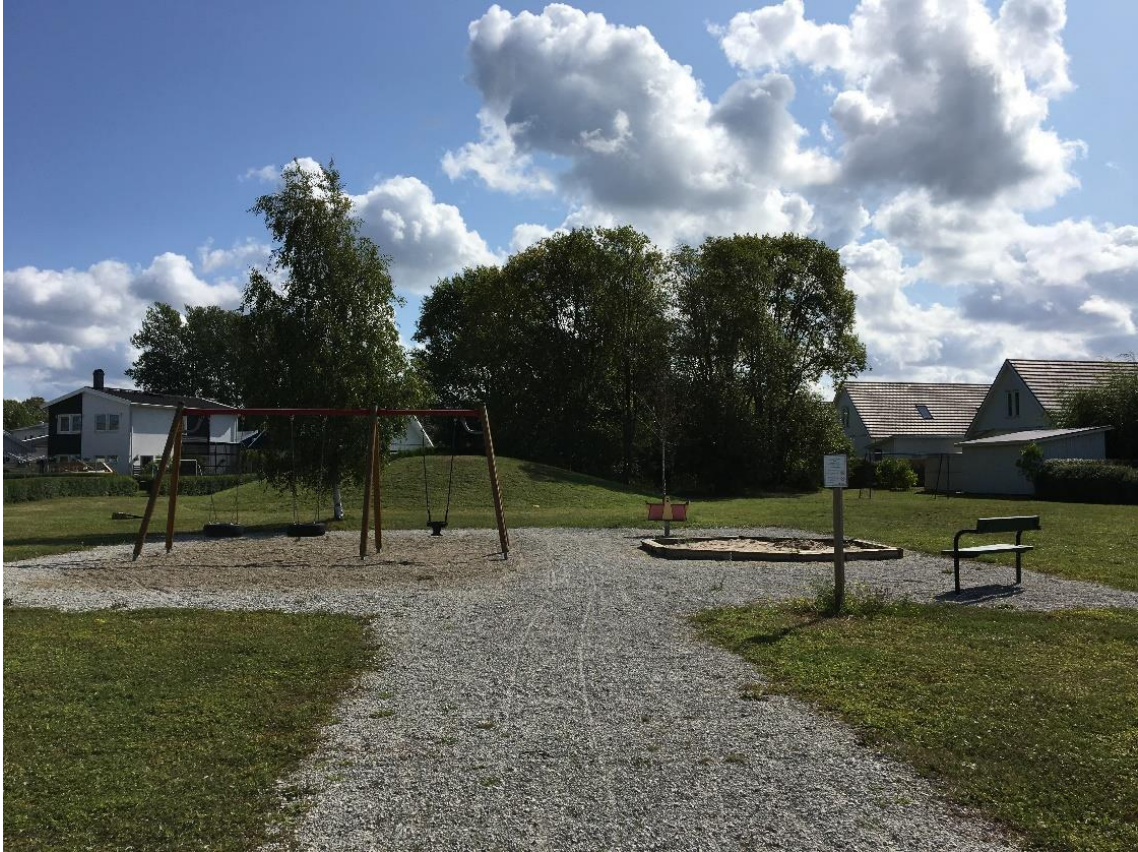
2.12.11 Volontärgatan, områdeslekplats i A7

Innehåll lekutrustning: Dubbel gungställning med däcksisar och en babysits, en sandlåda och en fjäderlek. Underlag av sand och grus.

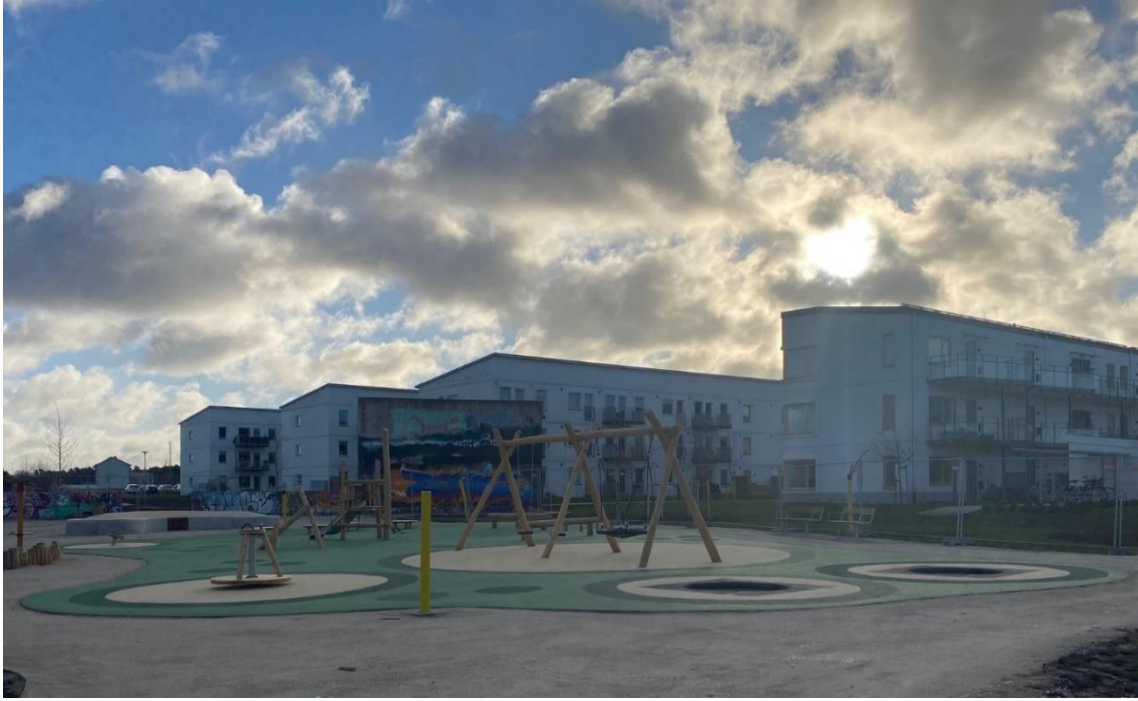
2.12.12 Honnörsparken, temalekplats *Rörelse* i Artilleriet

Innehåll lekutrustning: Ljudlek, 2 st studs mattor, balanslek, klätterställning, snurrplatta, gungställning med två sitsar och en kompisgunga, karusell, balansstolpe, 2 st balansbommar, sandlåda med bakbord. Underlag av gummiastfalt och stenmjöl.

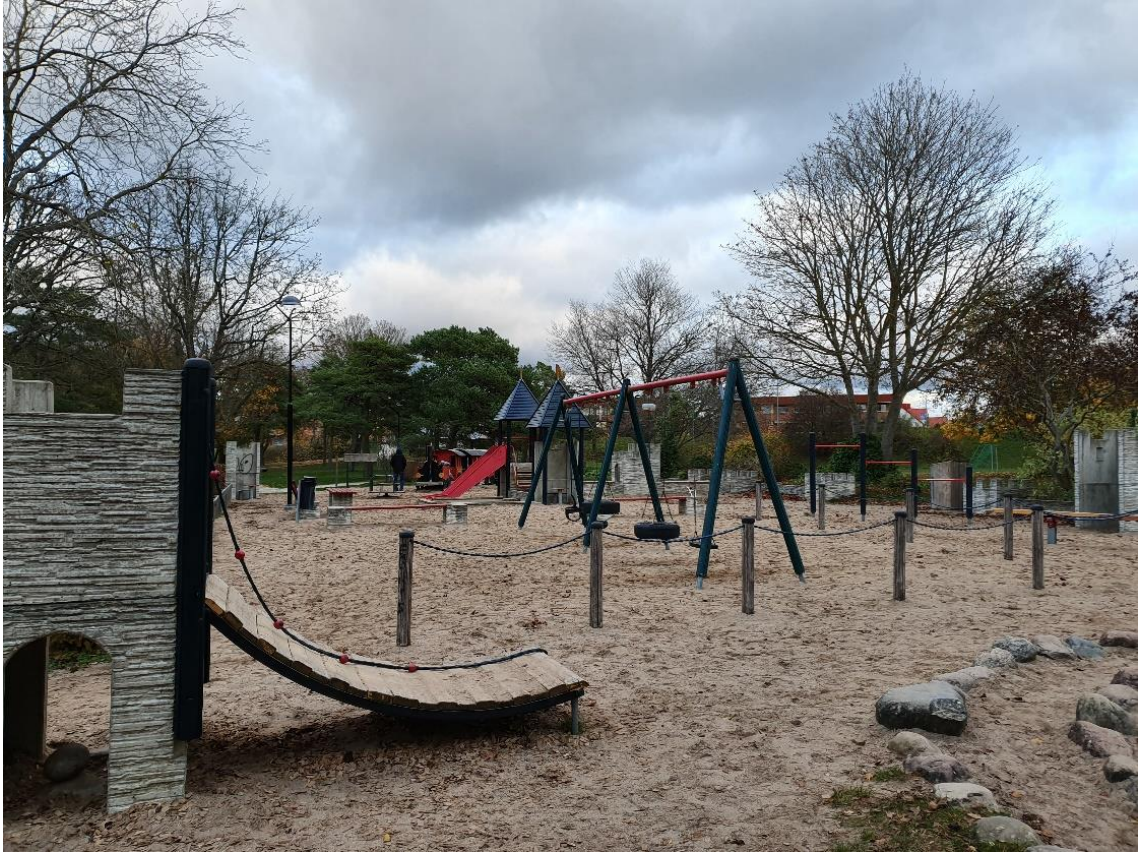
2.12.13 Tallunden, temalekplats *Medeltid*

Innehåll lekutrustning: En dubbel gungställning med däcksisar, planksits och en baby-sits, en rutschkana, en grävmaskin, gungdjur, balanslek, trapets, en lekstuga i form av ett tåg och en slänggunga. Hela lekplatsen är anlagt på sand och består till stor del av en klättermur som går runt lekplatsen. Underlag av sand.

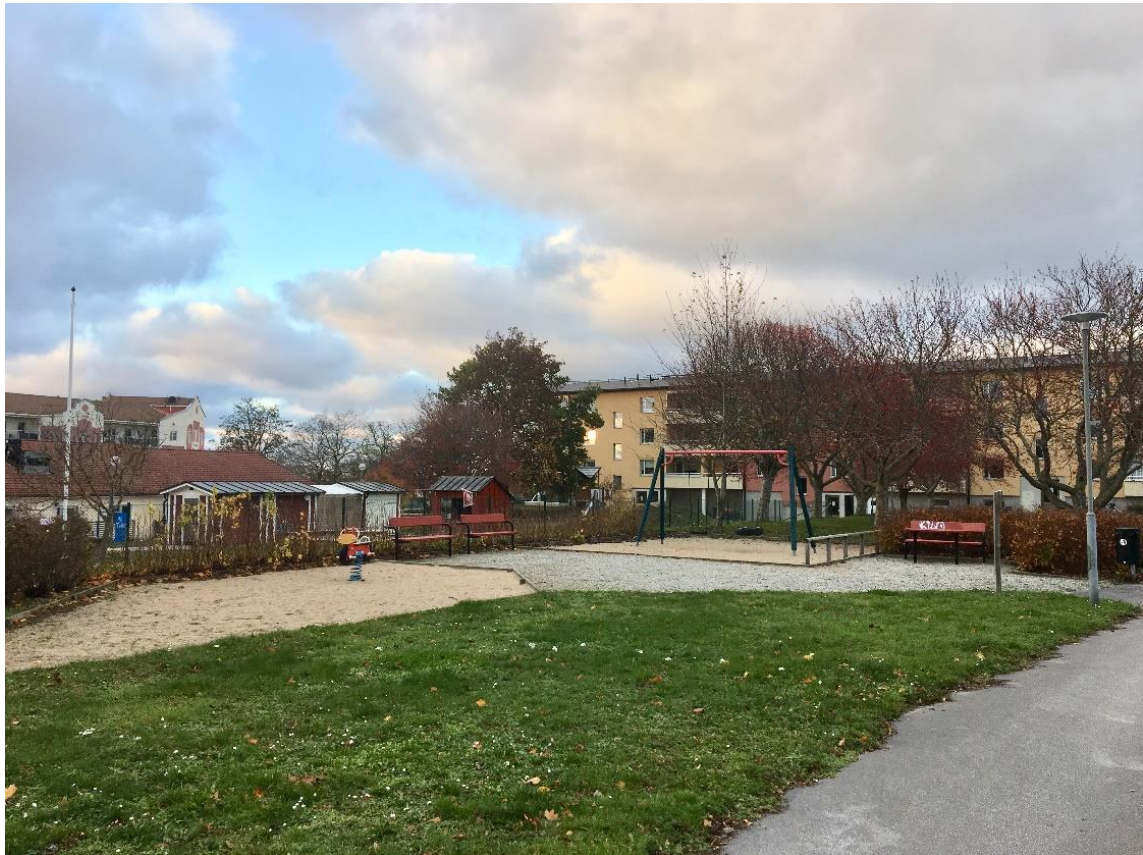
2.12.14 Signalparken, områdeslekplats i Visborgsstad

Innehåll lekutrustning: Gungställning med en planksits och en däckmits, en fjäderlek.
Underlag av sand.

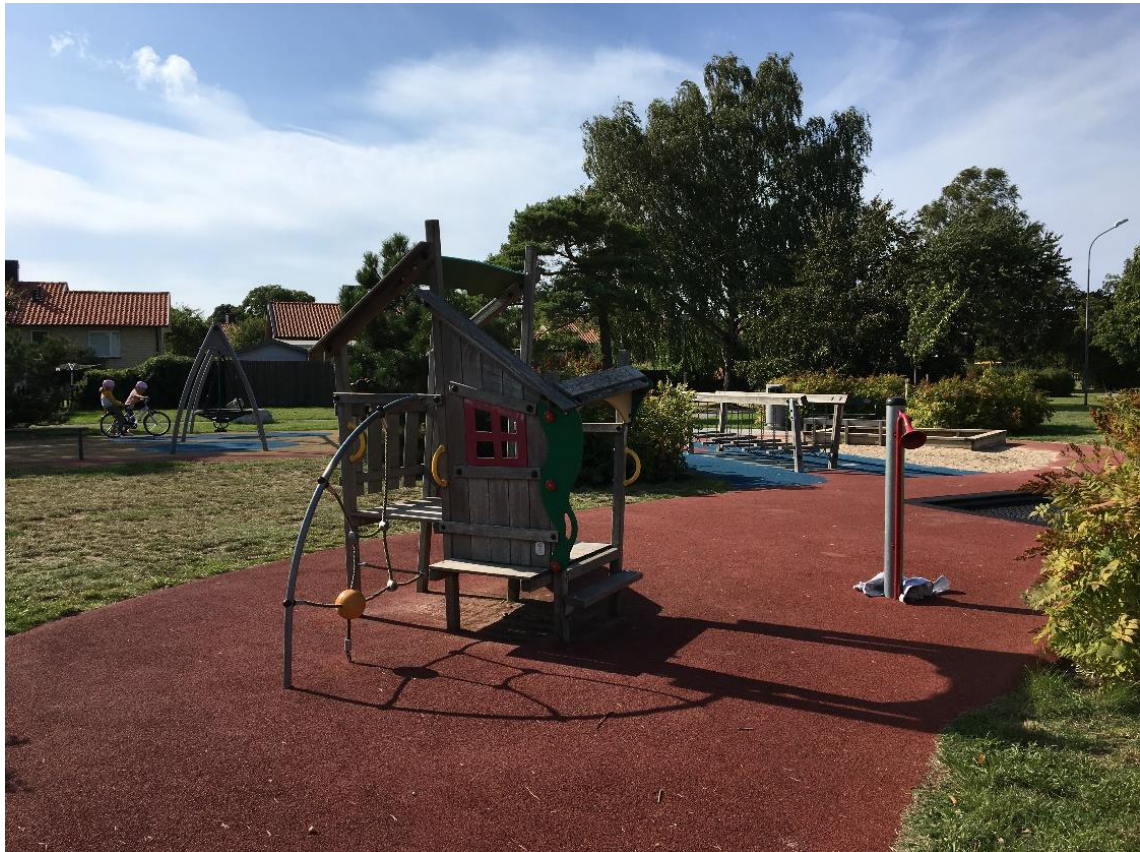
2.12.15 Kolonigatan, temaslekplats *Hela havet stormar* vid Södervärn

Innehåll lekutrustning: En studsatta, balansbro, sandlåda, ljudlek, ett mindre lek- och klätterhus, en karusell, två snurrstolar och en dubbel gungställning med gungsits, babysits och kompisgunga. Underlag av gummisfalt och sand.

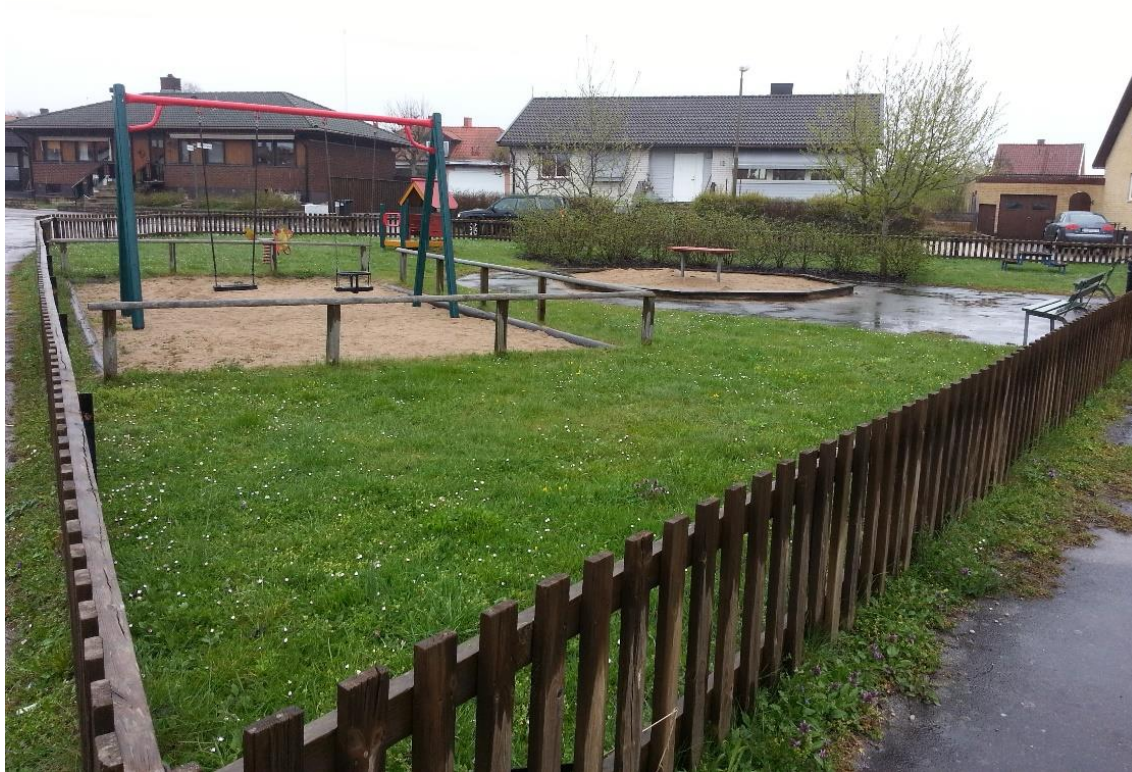
2.12.16 Gärdesstigen, områdeslekplats i Haga

Innehåll lekutrustning: Gungställning med planksits och en babysits, lekstuga, sandlåda med bakkbord, fjäderlek. Underlag av sand.

Lekplatsen behöver rustas upp och kompletteras med möjlig skuggning. Gungställning behöver bytas ut. En rutschkana behöver tillföras för att nå upp till grundutbudet av lekredskap.

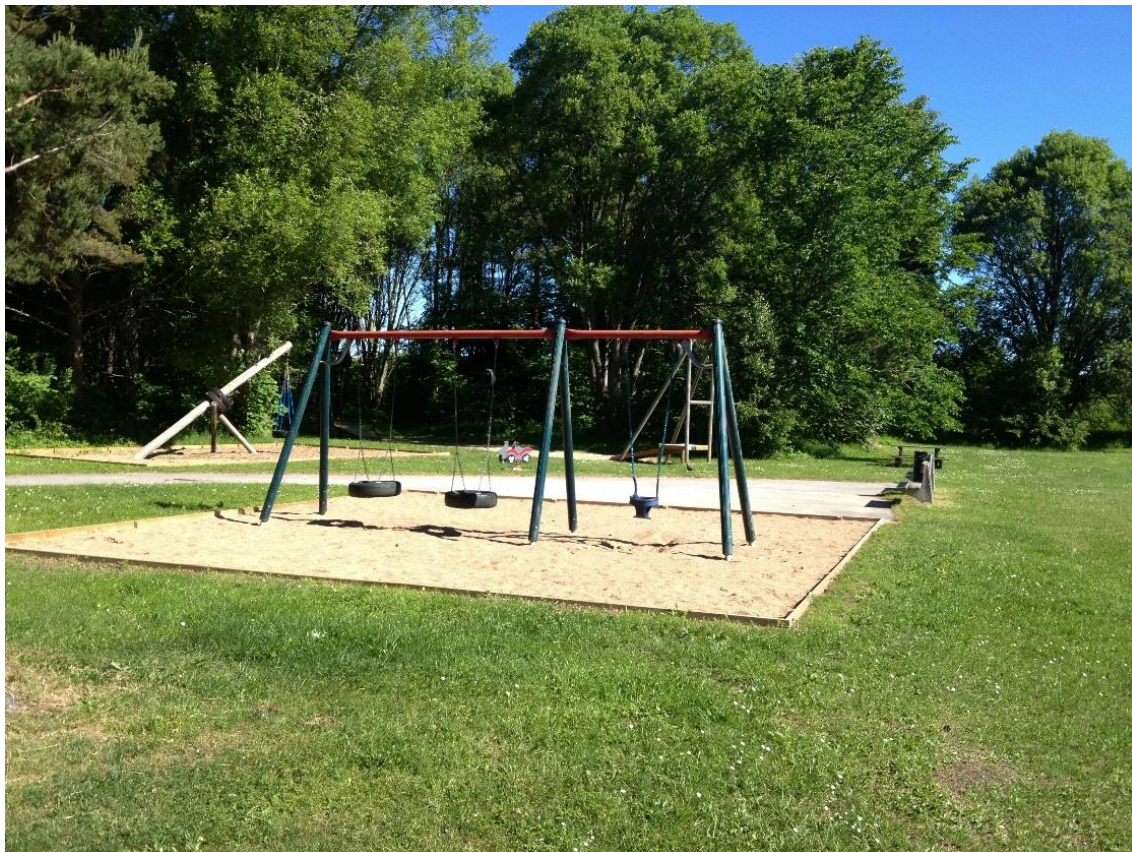
2.12.17 Hagbylund, områdeslekplats

Innehåll lekutrustning: Dubbel gungställning med två däcksisar och en babysits, en giraffgunga, en linbana och en fjäderlek. Underlag av sand.

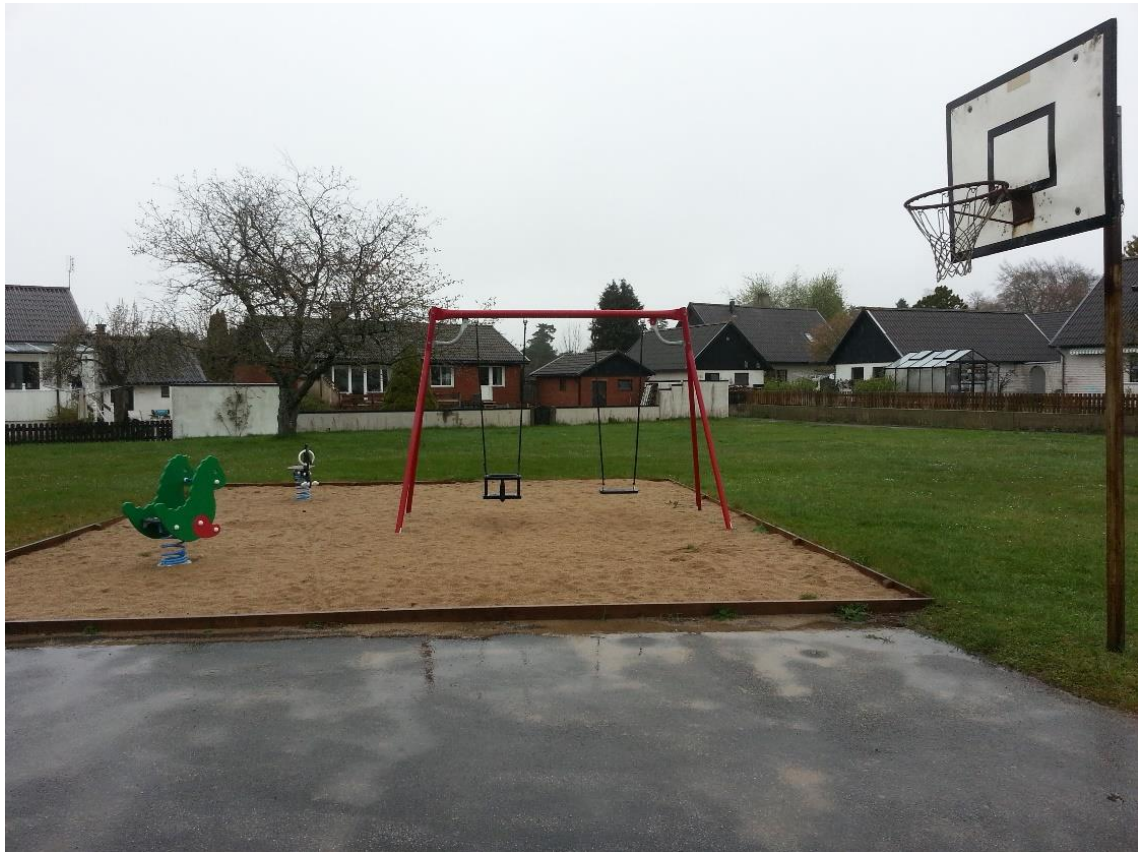
2.12.18 Blomstervägen, områdeslekplats i Haga

Innehåll lekutrustning: Gungställning med planksits och babysits samt två fjäderlek. Underlag av sand.

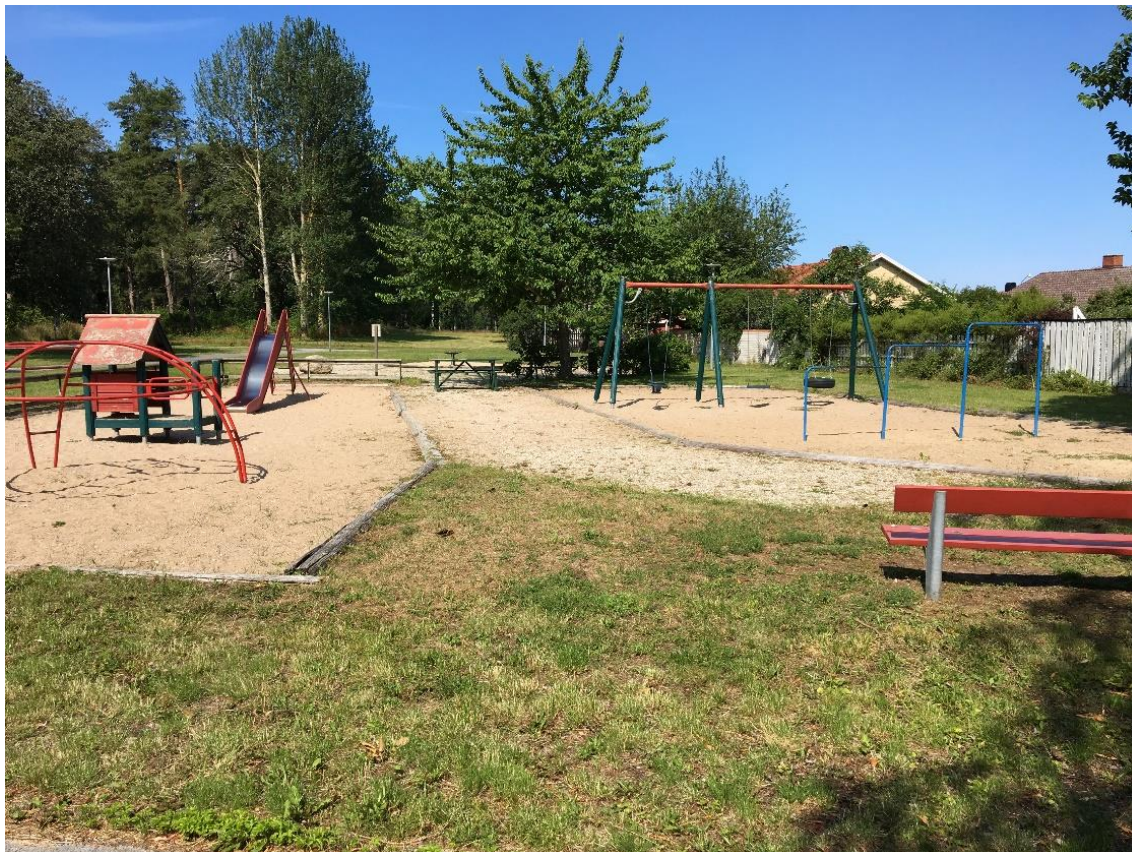
2.12.19 Skördegatan, områdeslekplats i Furulund

Innehåll lekutrustning: Gungställning med däcksis, planksits och babysits, trapets, en enklare klätterställning, en rutschkana, ett lekhus och en sandlåda med bakkbord. Underlag av sand.

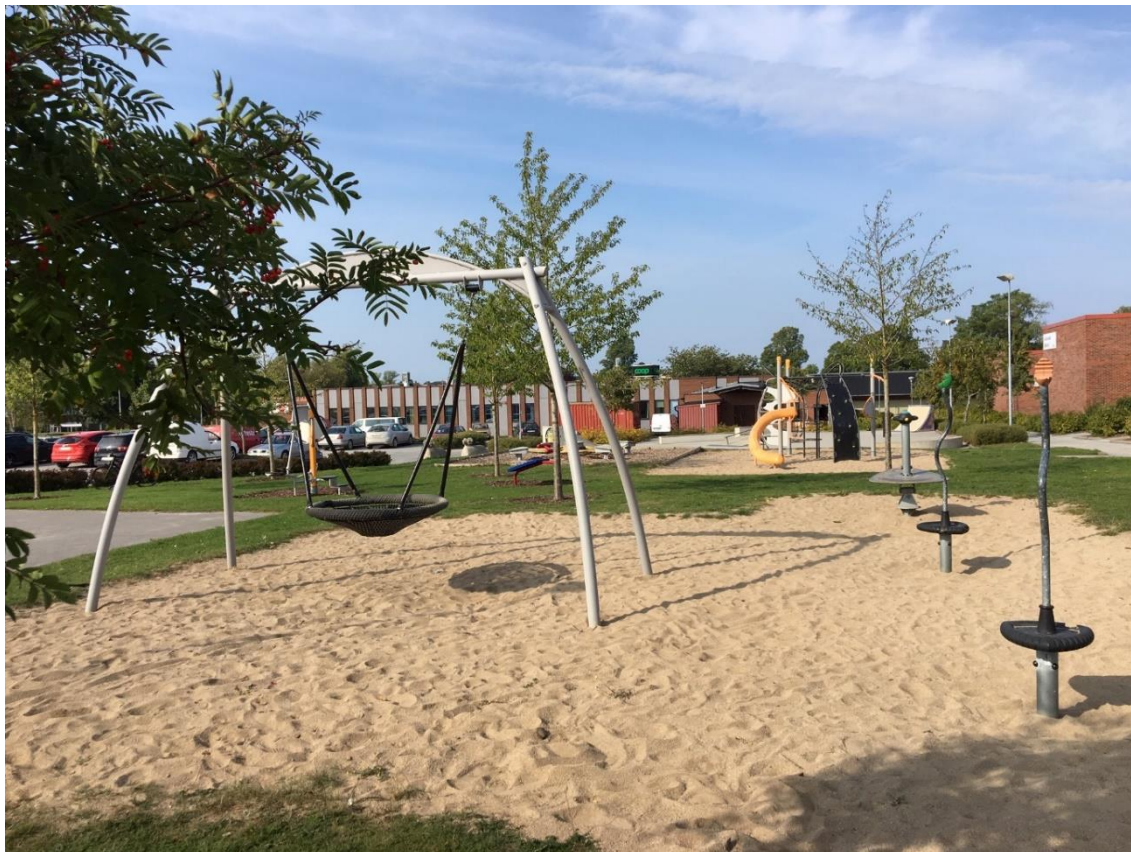
2.12.20 Mässgatan, temlek *Together* i Gråbo

Innehåll lekutrustning: Klätterställning med rutsch, balanslek, piruetter och en gungställning med kompisgunga. Underlag av sand.

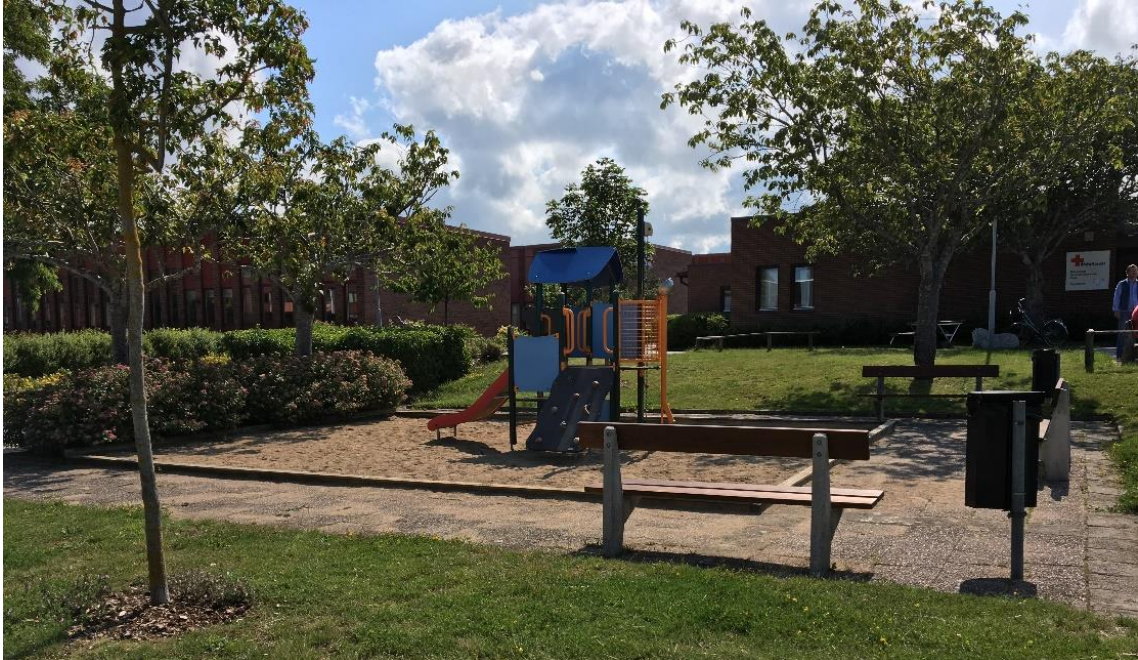
2.12.21 Gråbo torg, områdeslekplats i Gråbo

Innehåll lekutrustning: Klätterställning med rutsch. Underlag av sand.

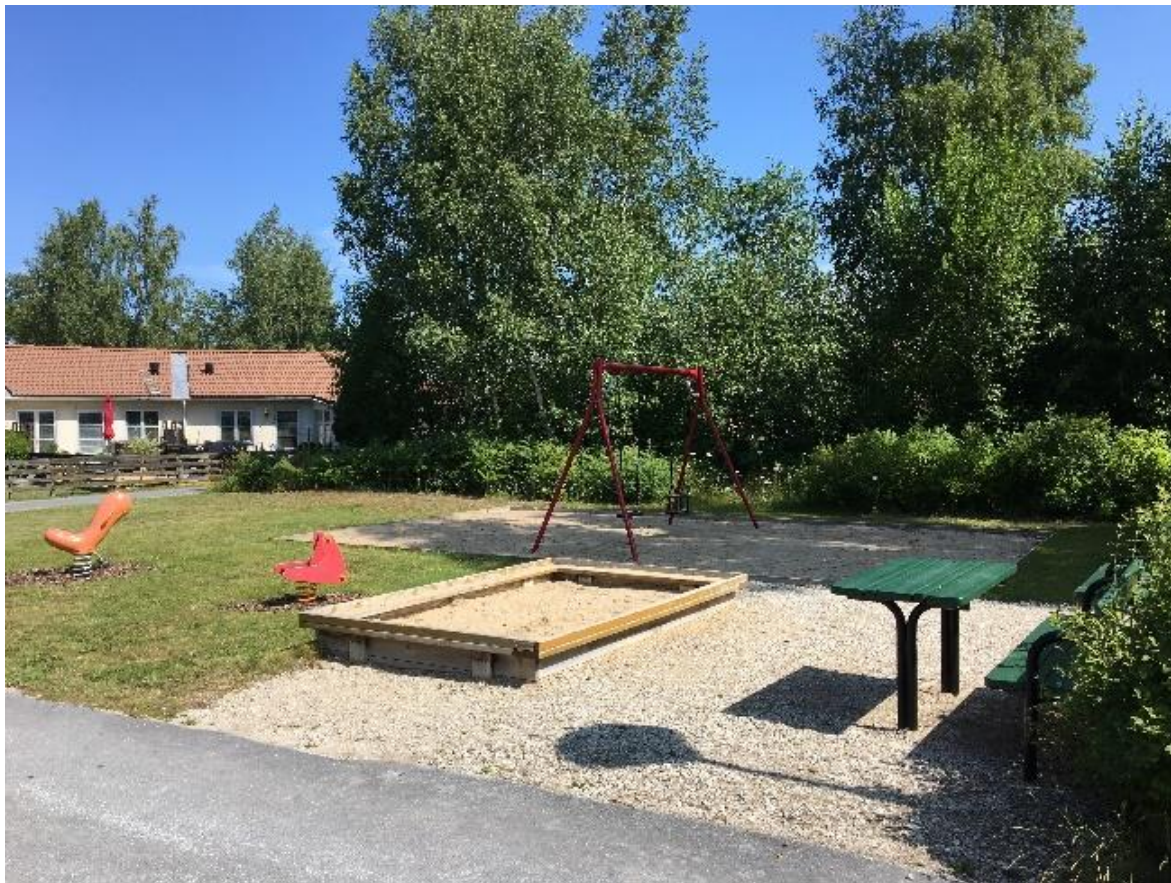
2.12.22 Kakelugnsgratan, områdeslekplats i Terra Nova

Innehåll lekutrustning: Gungställning med planksits och babysits, 2 st fjäderlek, en sandlåda och en större klätterställning. Underlag sand, gräs och stenmjöl.

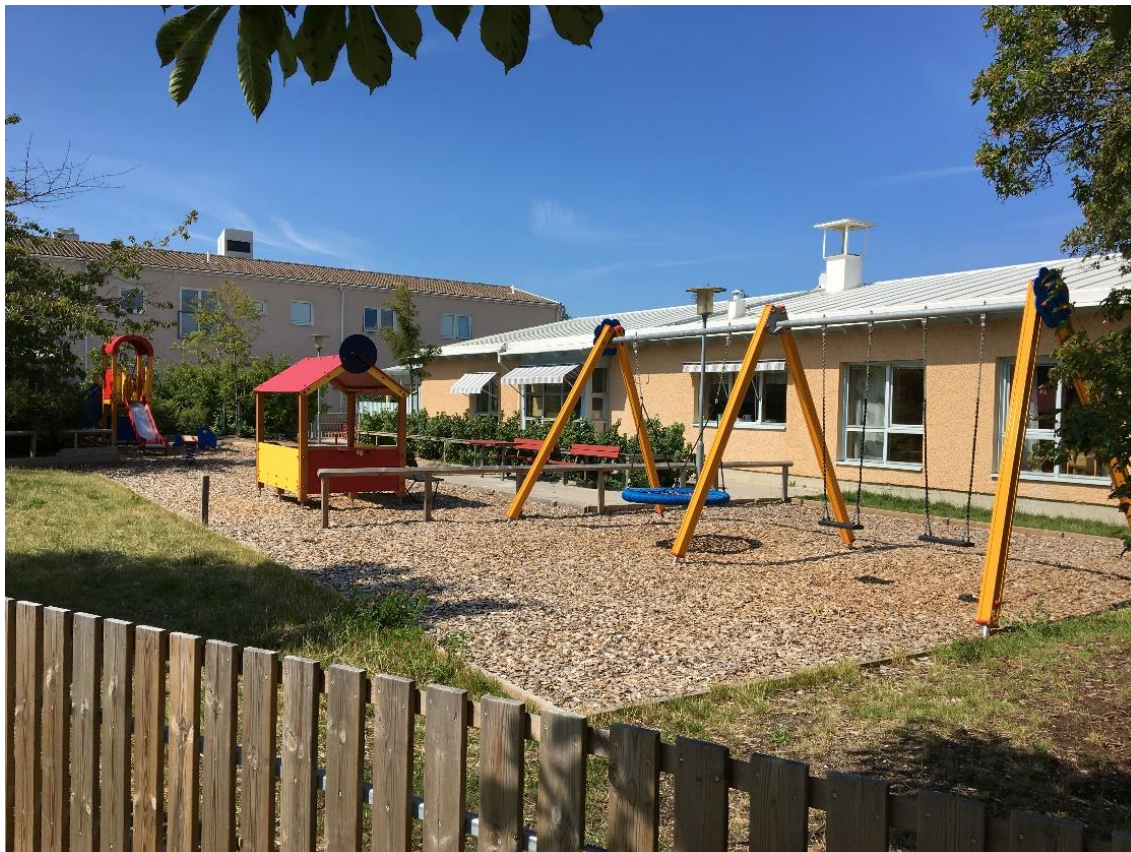
2.12.23 Terra Nova torg, områdeslekplats i Terra Nova

Innehåll lekutrustning: Dubbel gungställning med planksitsar och kompisgunga, lekhus, rutschkana med vidbyggt lekhus, balansbom, 2 st fjäderlek, sandlåda med bakkbord, balansbänk med blommotiv.

Underlag av cellulosafällis, sand och gräs.

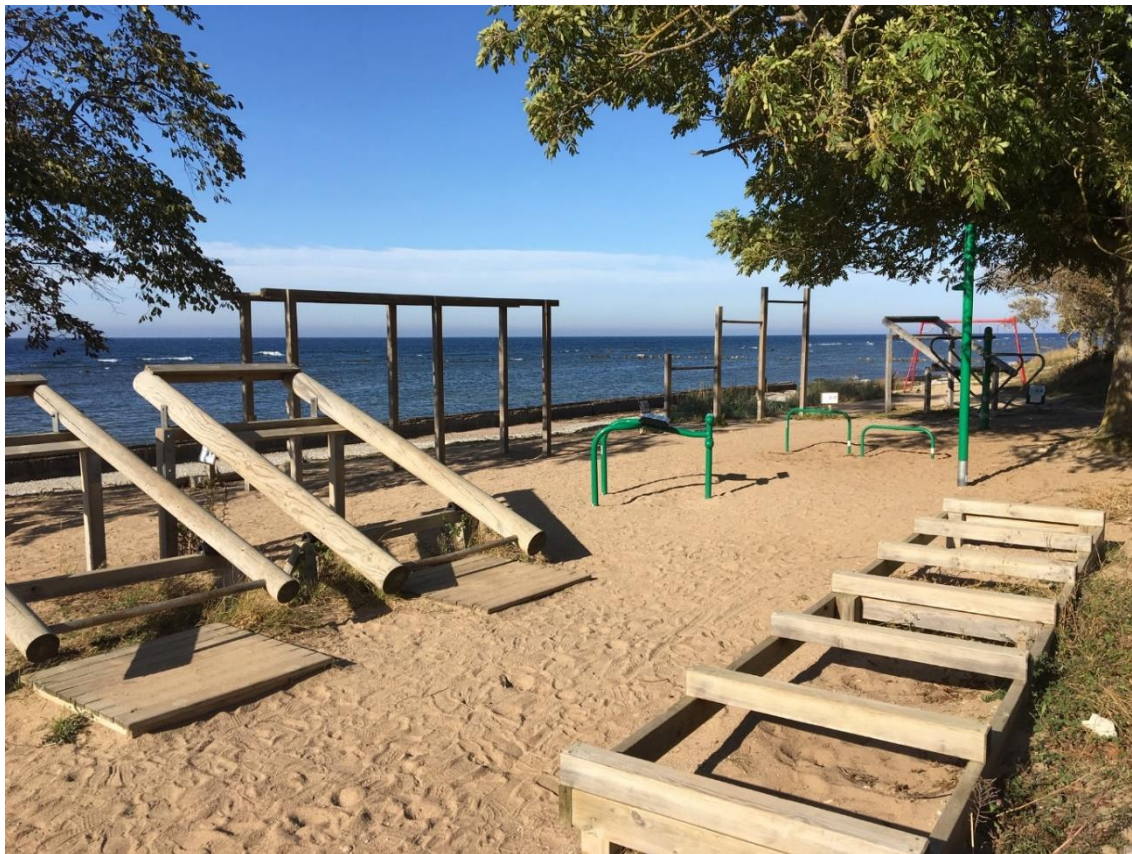
Adress: Snäckgårdsvägen 31

Innehåll gymutrustning: Trä- och metallredskap för hopp, marklyft, sit ups, armgång, chins, knäböj, armhävning och benlyft. Många muskelgrupper kan aktiveras.

Skick: 1 Mycket bra

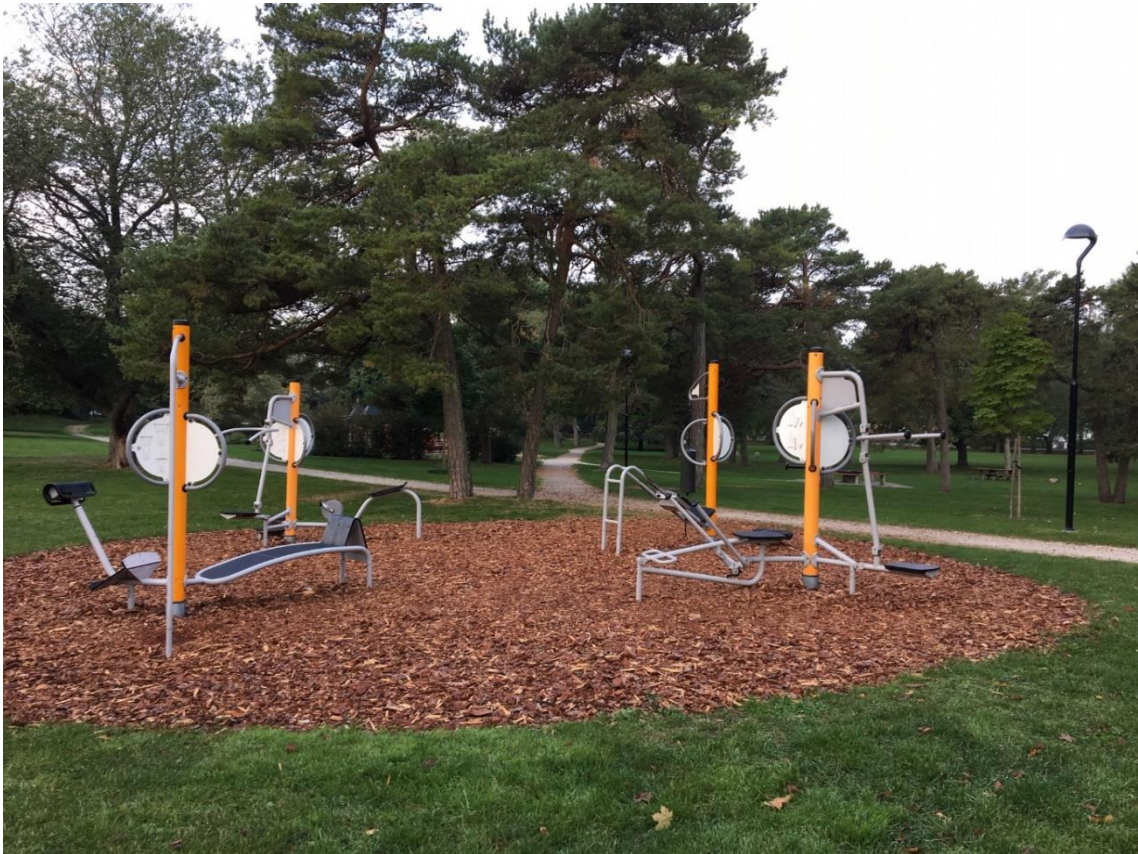
Adress: Gutevägen 29

Innehåll gymutrustning: 4 st multiredskap. Träning för hela kroppen genom rodd, dip, handcykling, rygglyft, chins, situps, pulldown, stepup, cykling, punch, benpress och balans.

Skick: 2 Medel

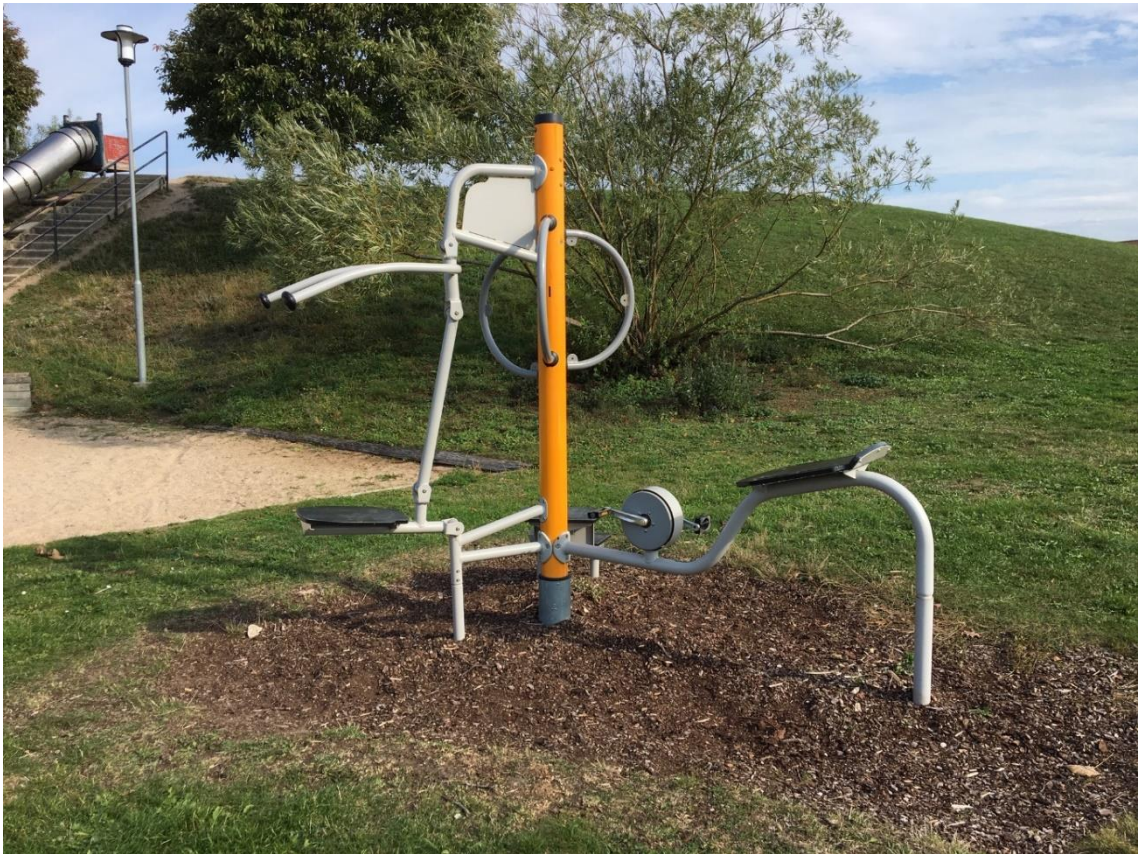
Adress: Rutegatan 3B

Innehåll gymutrustning: Ett multiredskap ger möjlighet att träna pulldowns, stepup och cykling.

Du tränar muskler i armar, rygg, bröst, ben samt balans.

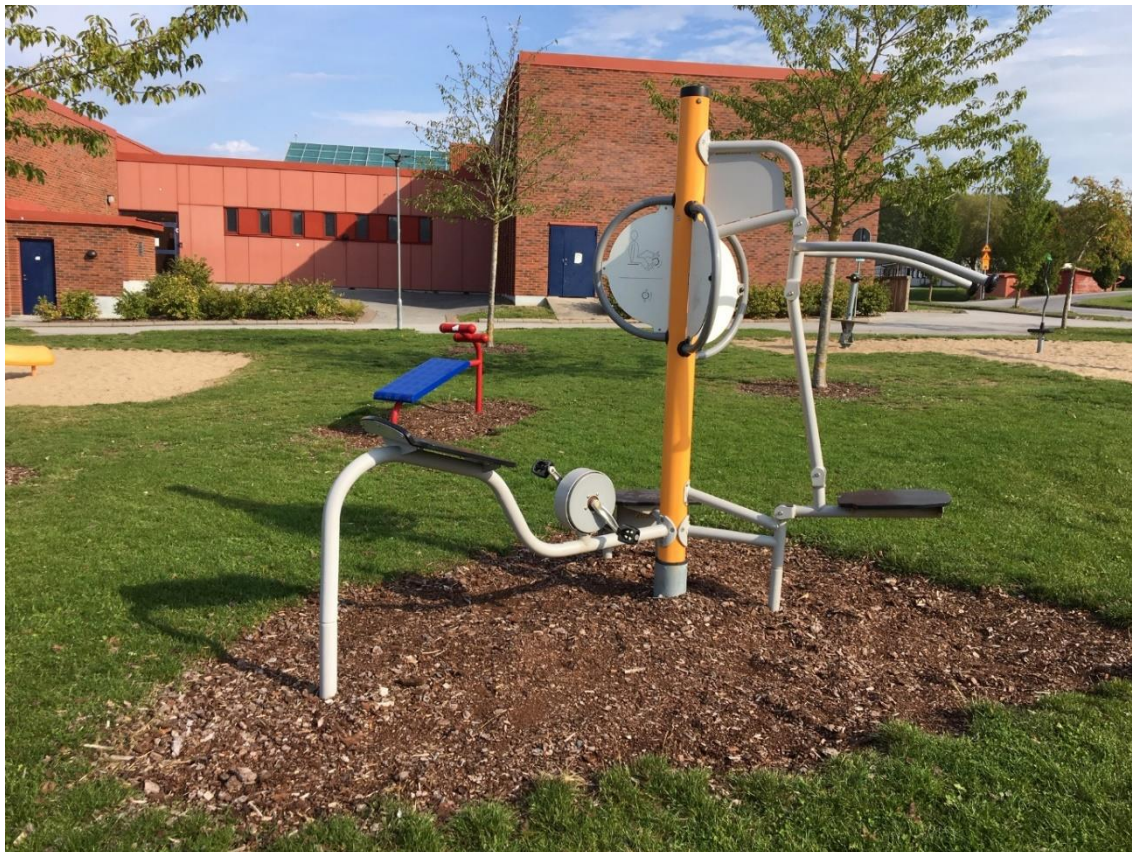
Adress: Mässgatan 1

Innehåll gymutrustning: Ett multiredskap och ett redskap för situpsger möjlighet att träna pulldowns, stepup och cykling.

Du tränar muskler i armar, rygg, bröst, ben, mage samt balans.
